# Asbestinventarisat attest

Vooruitzichtstraat 8, 9300 Aalst

Attestnummer : 20260915-000075.000

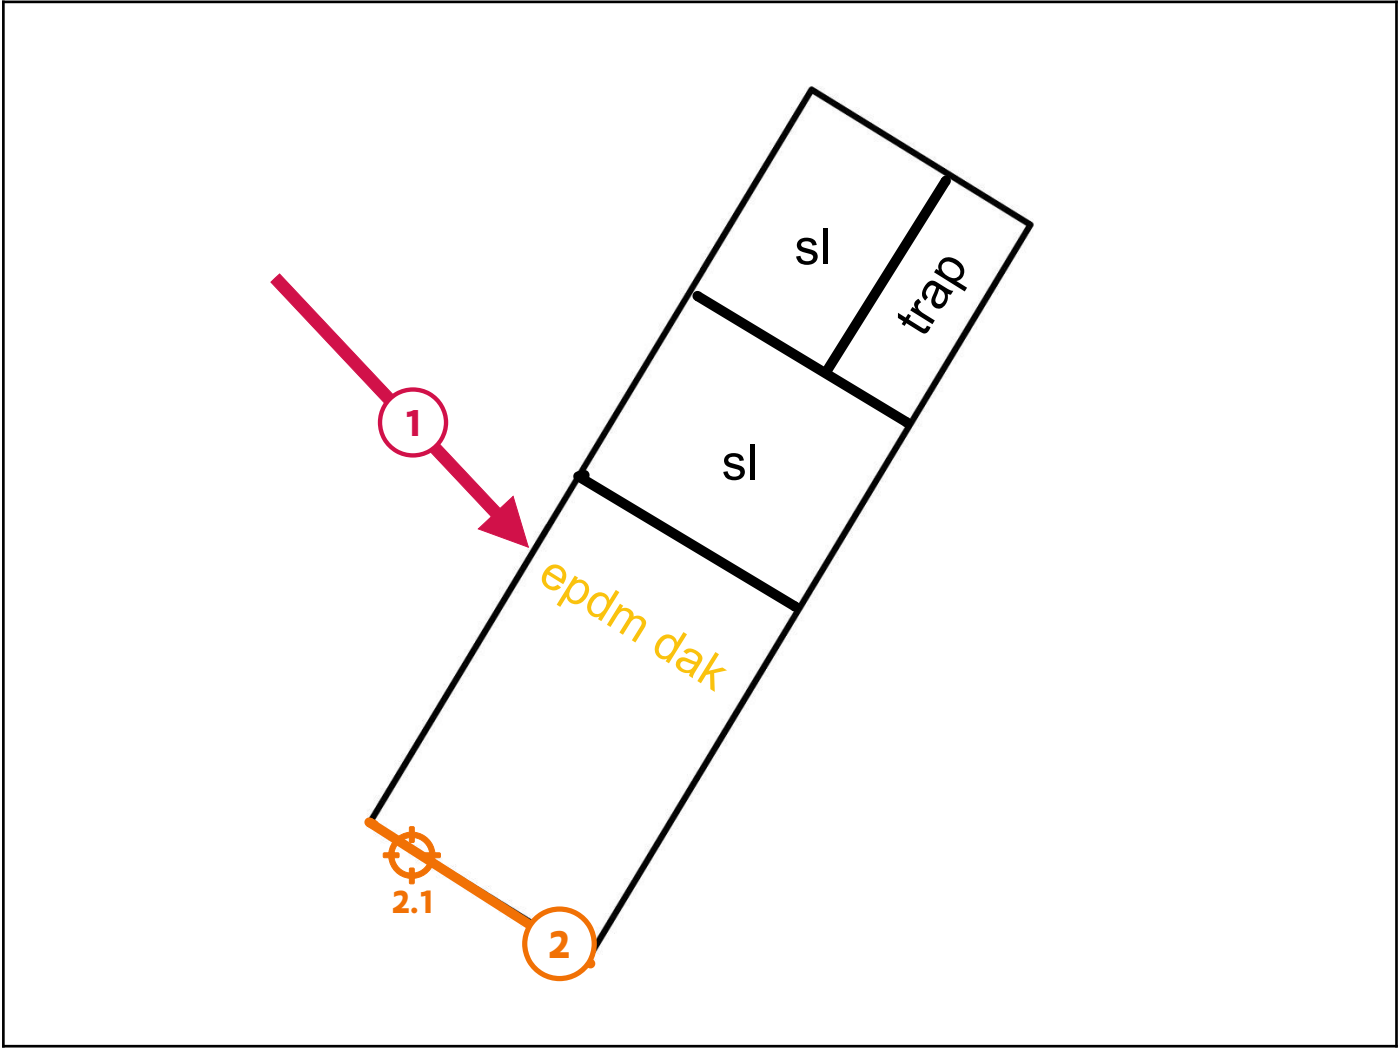
### Plan 1.3: Hoofdgebouw plan 1e

| Beschrijving | Type | Actie |
|---|---|---|
| 1. Asbest cement rookgaskanaal | Asbestmateriaal | Dringend verwijderen |
| 2. Asbest dekstenen | Asbestmateriaal | Verwijderen |

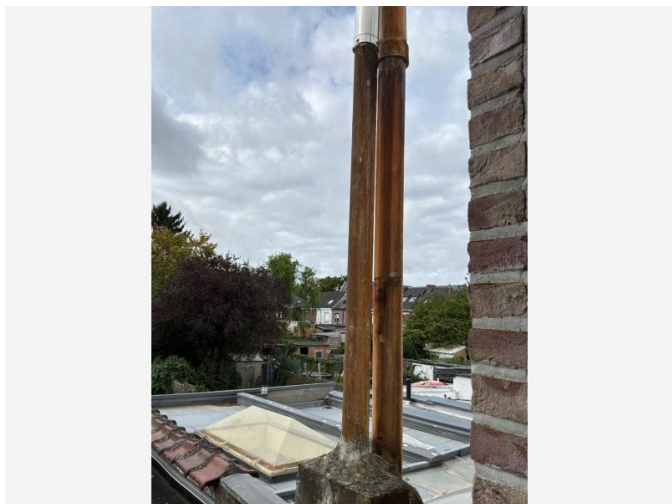
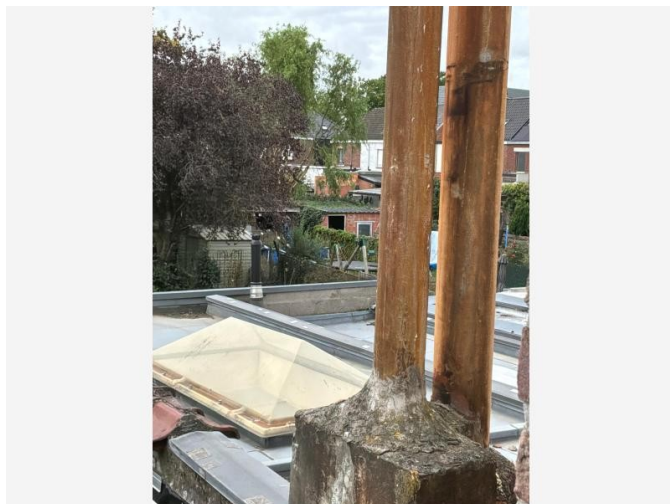
Overzichtsfoto

Detailfoto

Het asbestmateriaal valt onder de mijlpaal van 2034.

**Dringend verwijderen**

| Eindbeoordeling materiaalrisico | Hoog materiaalrisico en/of hoge kans op vezelvrijgave |

| Gebondenheid | Categorie 1: hechtgebonden in oorsprong |
| Asbestsoort (vezeltype) | Crocidoliet aanwezig |
| Asbestconcentratie | Laag (< 50%) |
| Afschermingsgraad van het gehele materiaal | Geheel of deels vrij aan binnenluchtstromen |
| Toestand van het materiaal | Matig beschadigd, matig verweerd |

| Beschrijving | Asbest cement rookgaskanaal |
| Hoeveelheid (lengte - omtrek - dikte - aantal) | <ul style="list-style-type: none"> <li>• 2,00 m - 30,00 cm - 1,00 cm - 1 stuk</li> </ul> |
| Identificatiemethode | <p>De asbestdeskundige beoordeelt het materiaal als asbestverdacht en dus asbesthoudend, en dit zonder monstername.</p> <p>Motivatie: De monstername brengt andere schade aan dan schade die inherent is aan de monstername.</p> |

- Zorg voor een veilig beheer. Vermijd het beschadigen van het asbestmateriaal. Controleer de toestand jaarlijks op wijzigingen.
- Voer bijkomende staalname(s) uit.

- Eenvoudige handelingen: mag via doe-het-zelf of door werknemer(s) met opleidingsattest eenvoudige handelingen  
Bij het uitvoeren van eenvoudige handelingen, zoals toegestaan via doe-het-zelfmethoden of door werknemers met een opleidingsattest, is het gebruik van de juiste persoonlijke beschermingsmiddelen (PBM's) verplicht om blootstelling aan asbestvezels te voorkomen. Wij adviseren echter om asbest te laten verwijderen door een werknemer met opleidingscertificaat. Maar het is ook toegestaan via de doe-het-zelfmethode, mits de juiste voorzorgsmaatregelen en PBM's in acht worden genomen. De te gebruiken PBMs zijn:
  - FFP3-mondmasker of halfgelaatsmasker met P3 filter
  - wegwerpoverall (Tyvek CATIII, type 5 en 6)

- afwasbaar schoeisel
- handschoenen wegwerp of afwasbaar
- Een veiligheidsbril is vereist om te voorkomen dat vezels in de ogen terechtkomen.
- De toepassingen dienen in zijn geheel, zonder te breken en zonder stofvorming verwijderd te worden. Gebruik hiervoor een vernevelaar of fixeermiddel om het asbestmateriaal eerst te fixeren.

Het afval dient op een correcte manier te worden verpakt en afgevoerd.

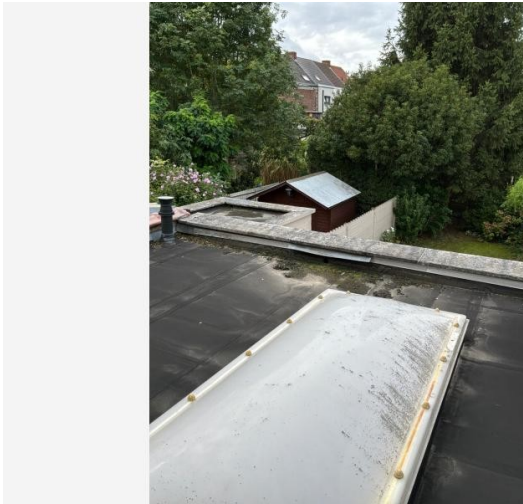
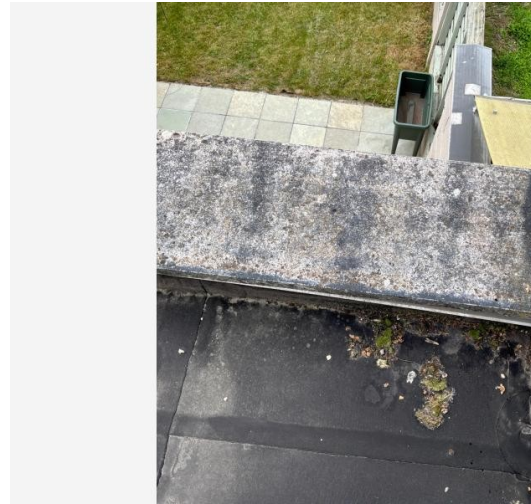
Overzichtsfoto

Detailfoto

Het asbestmateriaal valt onder de mijlpaal van 2040.

Verwijderen

| Eindbeoordeling materiaalrisico | Verhoogd materiaalrisico en/of verhoogde kans op vezelvrijgave |

| Asbestsoort (vezeltype) | Alleen chrysotiel aanwezig |
| Afschermingsgraad van het gehele materiaal | Geheel of deels vrij aan de buitenlucht, maar geen contact met binnenlucht |
| Toestand van het materiaal | Matig beschadigd, matig verweerd |

| # | Type | Referentie | Resultaat |
|---|---|---|---|
| 2.1 | Puntmonster | Mm4 | Chrysotiel |

| Beschrijving | Asbest dekstenen |

- Zorg voor een veilig beheer. Vermijd het beschadigen van het asbestmateriaal. Controleer de toestand jaarlijks op wijzigingen.
- Hemelwater dat afspoelt van asbestcement daken of gevels kan asbestdeeltjes bevatten. Gebruik het enkel voor gesloten circuits (bv. spoelen toiletten). Reinig na het vervangen van het dak of de gevel de dakgoten en regenwaterput of -ton om asbesthoudend sediment of slib te verwijderen
- Voer bijkomende staalname(s) uit.

- Eenvoudige handelingen: mag via doe-het-zelf of door werknemer(s) met opleidingsattest eenvoudige handelingen  
Bij het uitvoeren van eenvoudige handelingen, zoals toegestaan via doe-het-zelfmethoden of door werknemers met een opleidingsattest, is het gebruik van de juiste persoonlijke beschermingsmiddelen (PBM's) verplicht om blootstelling aan asbestvezels te voorkomen. Wij adviseren echter om asbest te laten verwijderen door een werknemer met opleidingscertificaat. Maar het is ook toegestaan via de doe-het-zelfmethode, mits de juiste voorzorgsmaatregelen en PBM's in acht worden genomen. De te gebruiken PBMs zijn:

- FFP3-mondmasker of halfgelaatsmasker met P3 filter
- wegwerpoverall (Tyvek CATIII, type 5 en 6)
- afwasbaar schoeisel
- handschoenen wegwerp of afwasbaar
- Een veiligheidsbril is vereist om te voorkomen dat vezels in de ogen terechtkomen.
- De toepassingen dienen in zijn geheel, zonder te breken en zonder stofvorming verwijderd te worden. Gebruik hiervoor een vernevelaar of fixeermiddel om het asbestmateriaal eerst te fixeren.

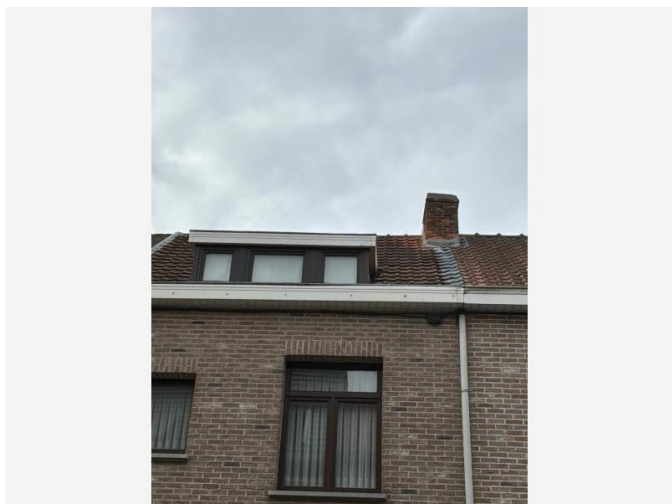
Situeringfoto

**Reden:** Het te onderzoeken materiaal situeert zich hoger dan 3,50 m te rekenen vanaf een veilige ondergrond

**Uitleg van de asbestdeskundige:** De binnenkant van de schouw is niet inspecteerbaar, aan de buitenkant van de schouw werd zichtbaar geen asbest aangetroffen. Bij werken in of aan de schouw extra aandacht besteden, hier kan zich mogelijks nog asbest schuilhouden. De inspecteur kon dit tijdens zijn bezoek niet vaststellen, daar deze handelingen onder een destructieve handeling zou vallen.

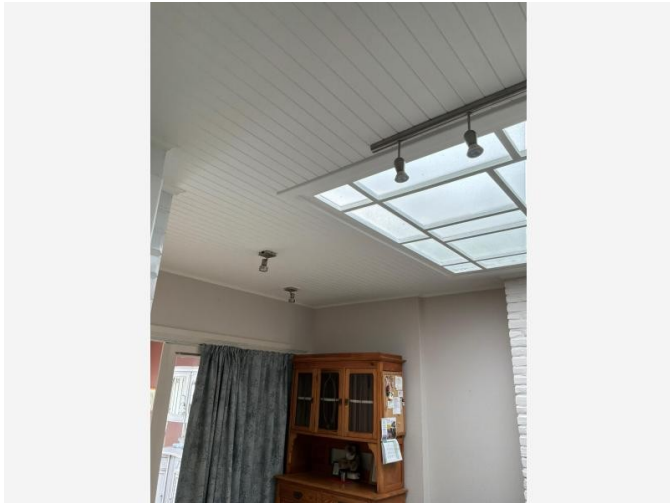
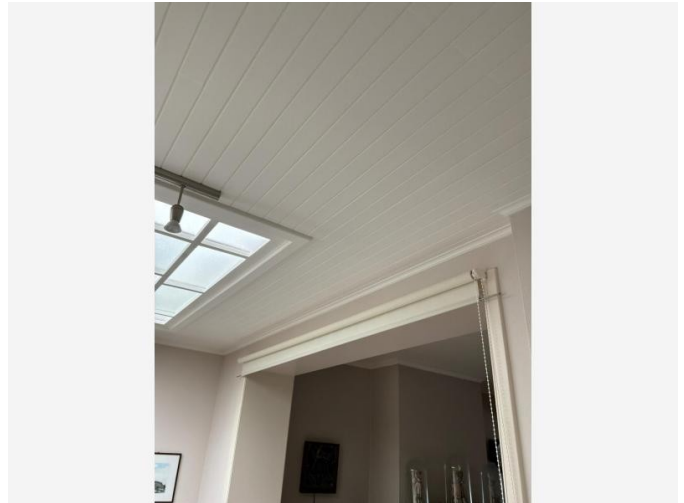
Dit type plafond is niet asbest verdacht. Er kan echter geen uitspraak gedaan worden over de achterligende delen. Hier kunnen zich mogelijk nog verdacht materialen bevinden.

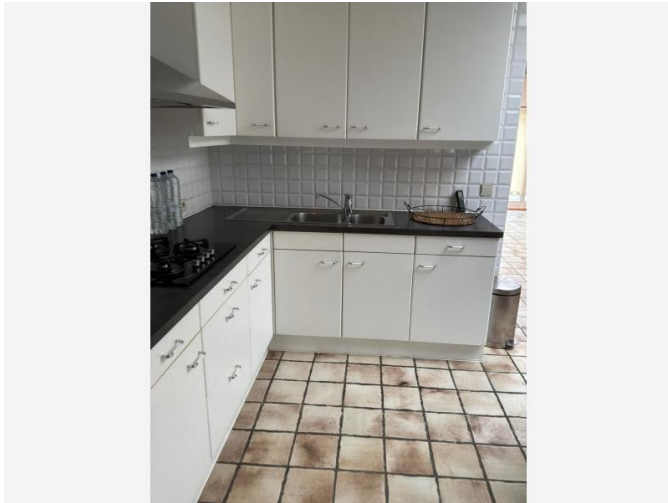
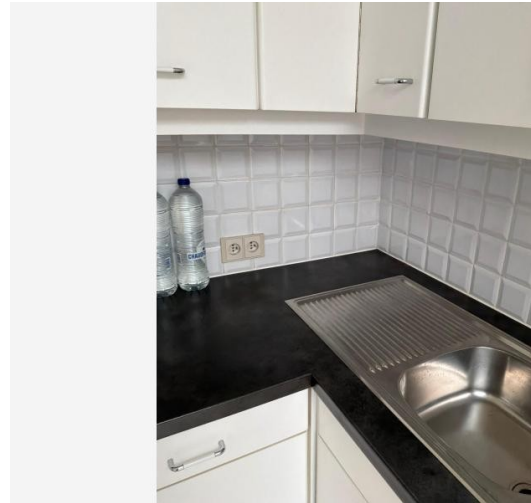
Mogelijk bevinden zich achter deze tegels verdachte lijmen. Bij werken aan de tegels is een aanvullend onderzoek aangewezen om de aard van de lijmen te bepalen.

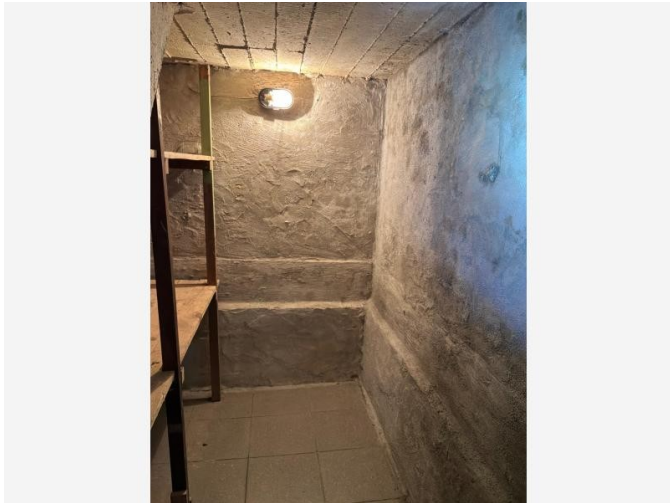
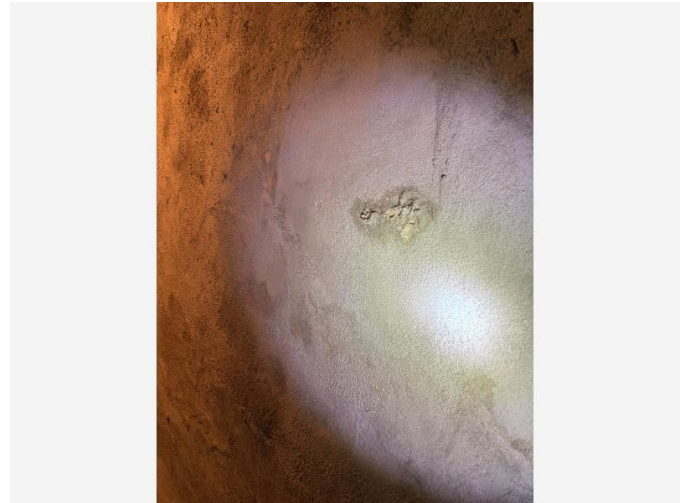
## Fiche 6: 94. cementering wand

Geen asbest

| # | Type | Referentie | Resultaat |
|---|---|---|---|
| 6.1 | Mengmonster | Mm3 | Geen asbest |

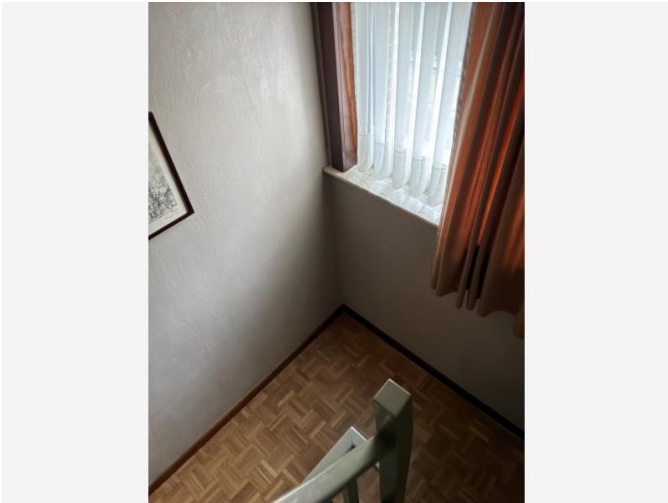
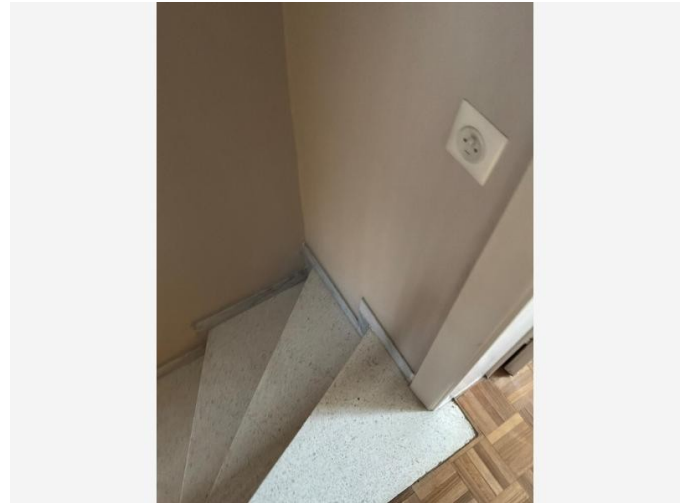
## Fiche 7: 1. pleisterwerk wanden

Geen asbest

| # | Type | Referentie | Resultaat |
|---|---|---|---|
| 7.1 | Mengmonster | mm01 | Geen asbest |

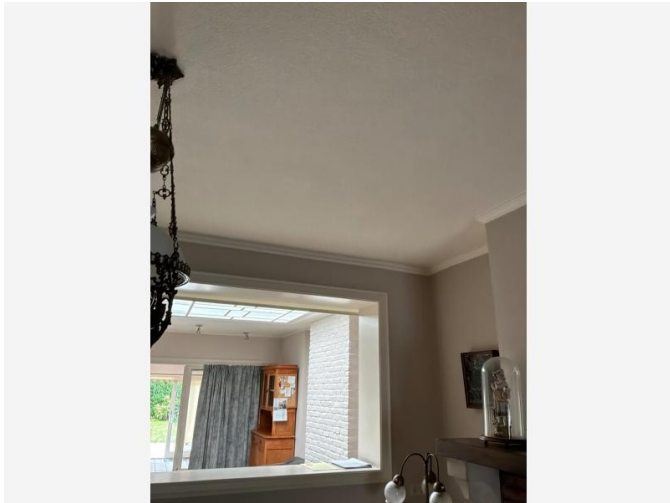
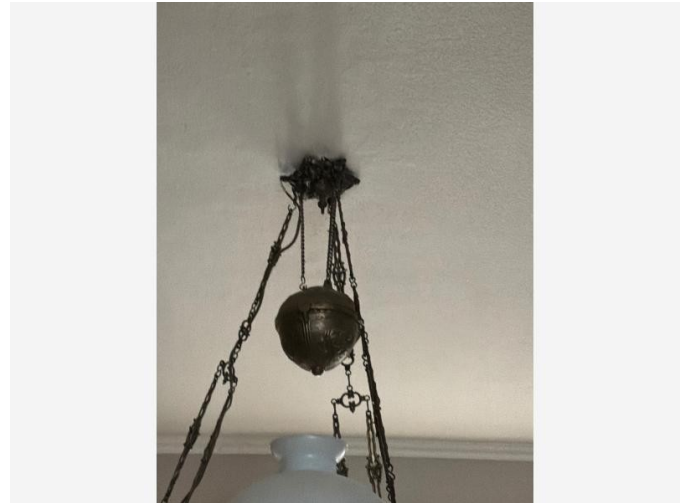
## Fiche 8: 2. pleisterwerk plafond

Geen asbest

| # | Type | Referentie | Resultaat |
|---|---|---|---|
| 8.1 | Mengmonster | mm02 | Geen asbest |

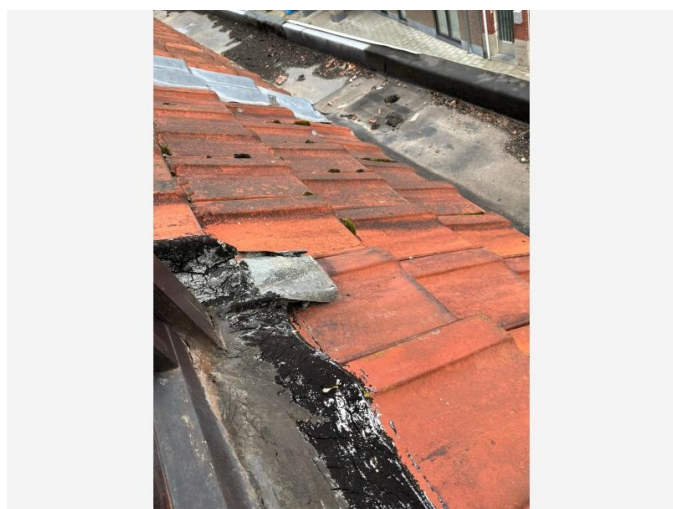
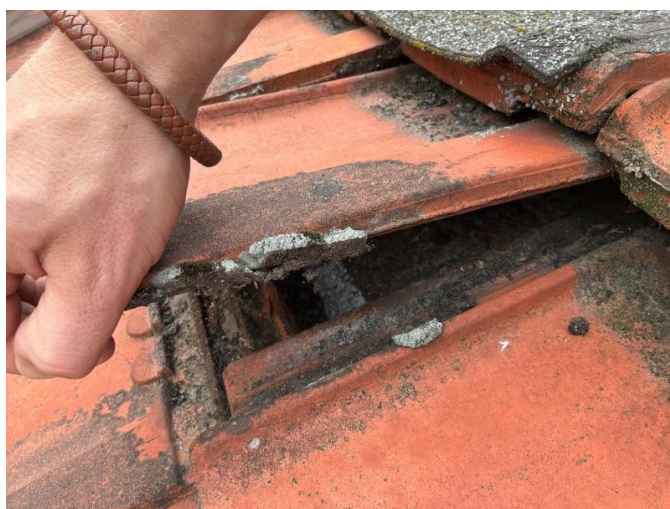
### Fiche 9: 92. Onderdak type: niet asbest verdacht

| Beschrijving | Notitie | Terug te vinden op plannen |
|---|---|---|
| Fiche 9: 92. Onderdak type: niet asbest verdacht | Dit onderdak type is niet asbest verdacht. (Deze zijn steekproefsgewijs vastgesteld en kunnen, indien de vastelling dit niet toeliet, geen uitspraak doen over het volledige onderdak. ) | Plan 1.4: Hoofdgebouw plan dak |

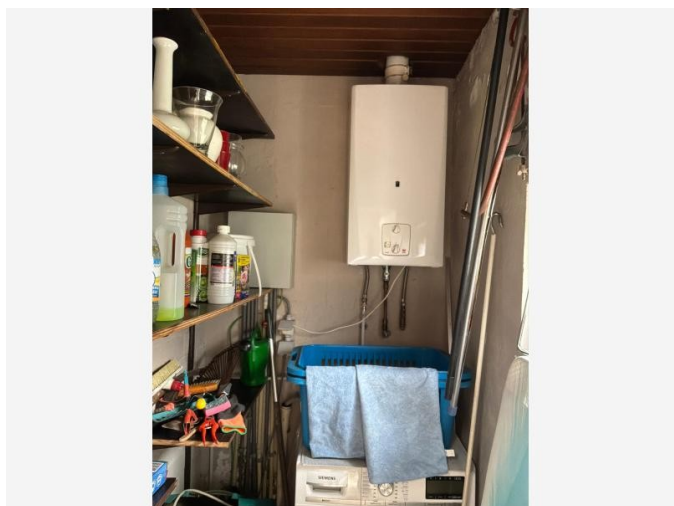
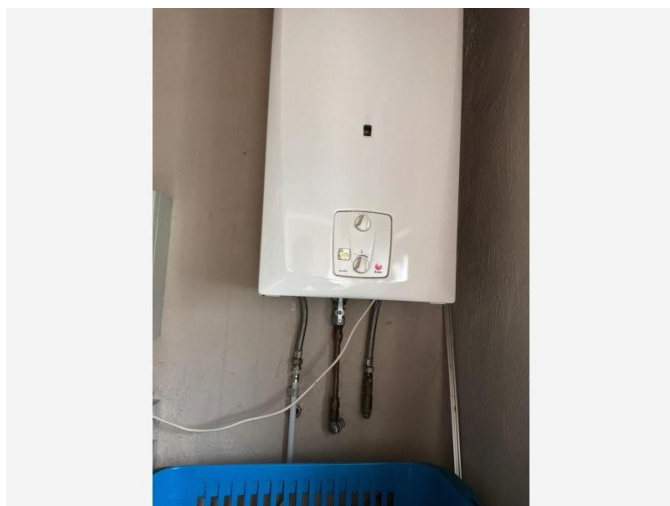
## Fiche 10: 7. Ketel: Geen asbest verdachte pakkingen waarneembaar

| Beschrijving | Notitie | Terug te vinden op plannen |
|---|---|---|
| Fiche 10: 7. Ketel: Geen asbest verdachte pakkingen waarneembaar | Aan de ketel zijn geen asbest verdachte pakkingen waar te nemen. Indien de ketel een bouwjaar van voor 2001 heeft kunnen er zich mogelijks binnen in de ketel nog asbest verdachte pakkingen bevinden. | Plan 1.2: Hoofdgebouw plan gvl |

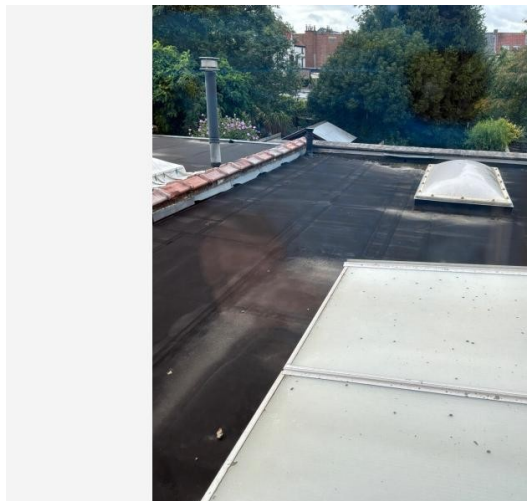
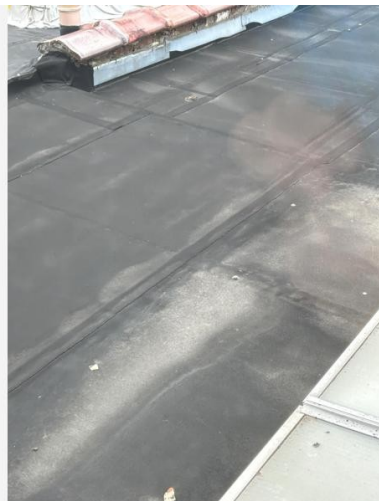
## Fiche 13: Plat dak EPDM

| Beschrijving | Notitie | Terug te vinden op plannen |
|---|---|---|
| Fiche 13: Plat dak EPDM | Plat dak EPDM is niet asbest verdacht. Enkel de bovenste laag was waarneembaar. Er kan geen uitspraak gedaan worden over mogelijks ondergelegen lagen. | Plan 1.3: Hoofdgebouw plan 1e |
