# Asbestinventarisatattest

Sneppelaar 97, 1840 Londerzeel

Attestnummer : 20260630-000030.000

**Niet-asbestveilig**

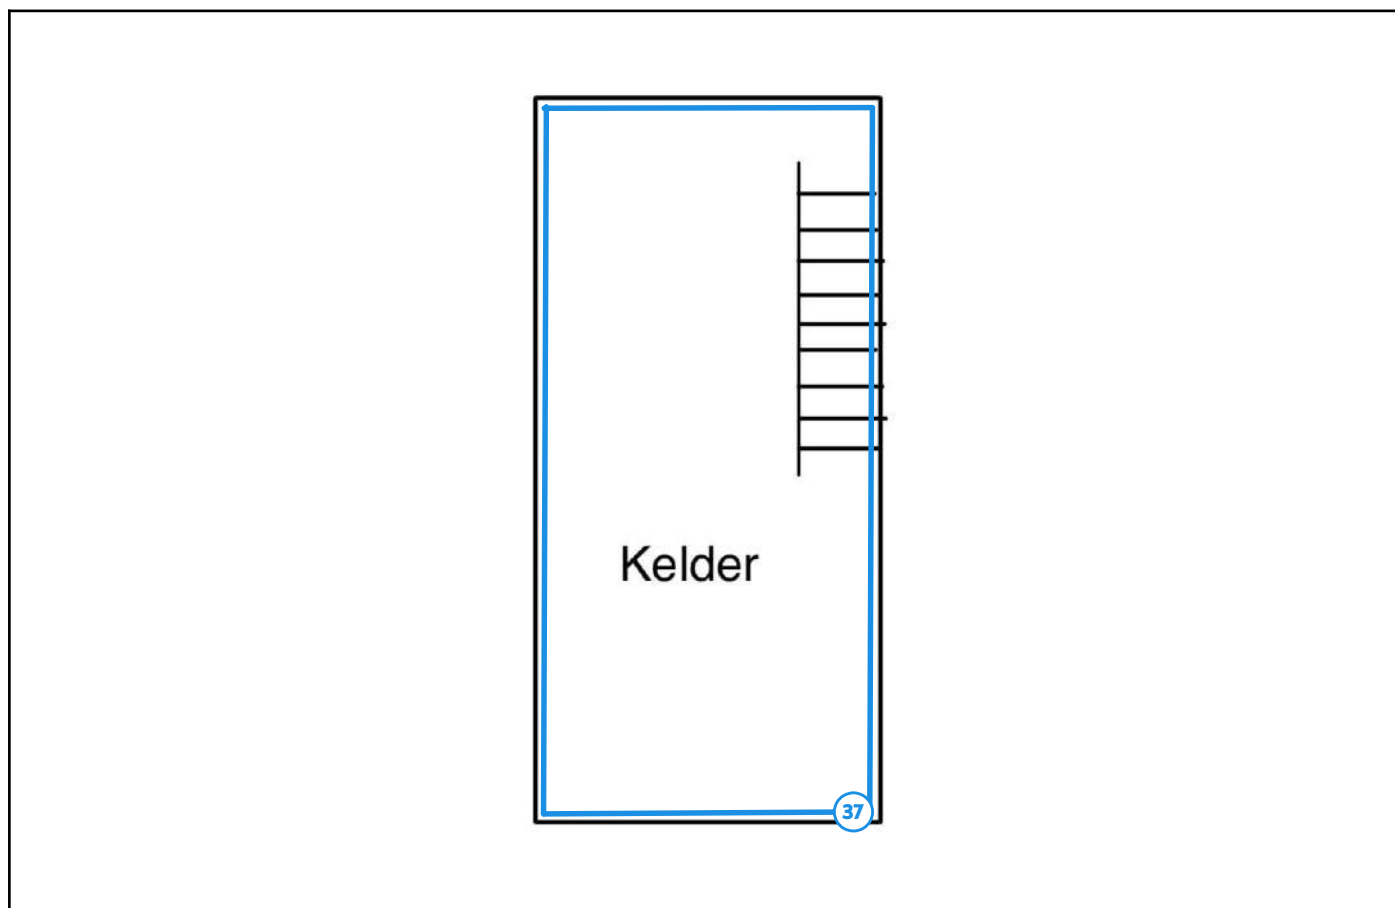
## Plan 1.1: Kelder

| Beschrijving | Type | Actie |
|---|---|---|
| 37. Cementering binnen | Geen asbest | - |

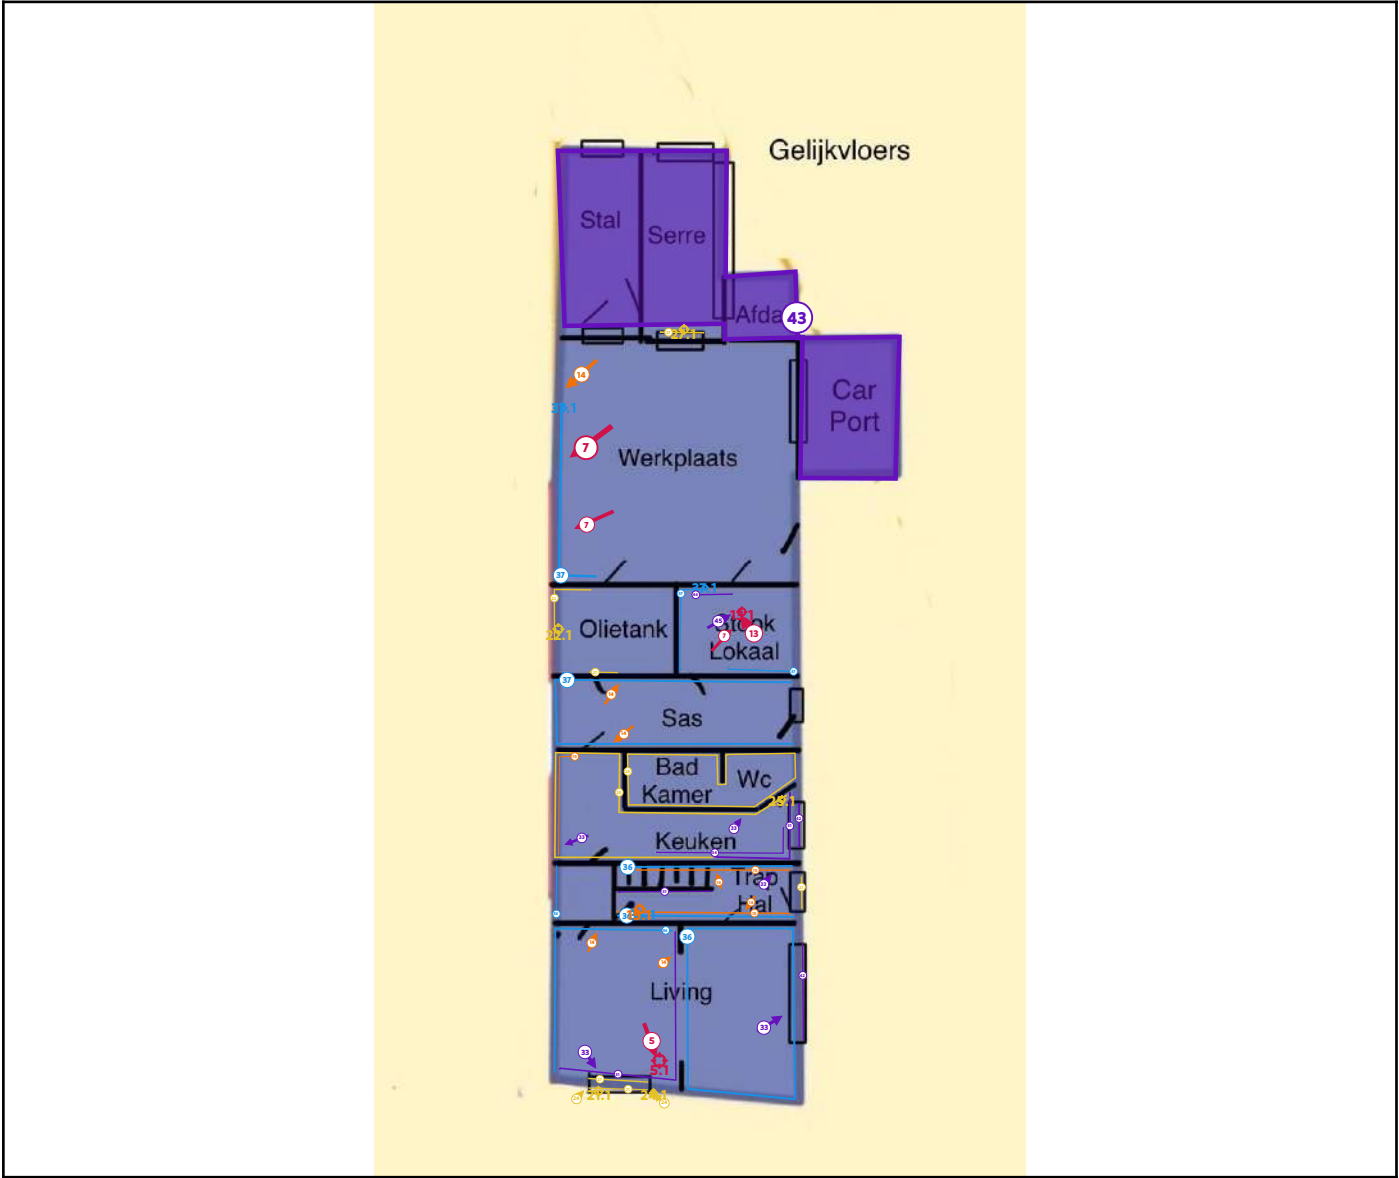
# Plan 1.2: Gelijkvloers

| Beschrijving | Type | Actie |
|---|---|---|
| 5. Koord in kachel | Asbestmateriaal | Dringend verwijderen |
| 7. Afval cementplaat werkplaats en stooklokaal | Asbestmateriaal | Dringend verwijderen |
| 13. Koord in ketel | Asbestmateriaal | Dringend verwijderen |

| 14. Bakeliet - Stopcontacten & schakelaars (binnen) | Asbestmateriaal | Verwijderen |
| 15. Lambrisering | Asbestmateriaal | Verwijderen |
| 21. Mastiek/kit tussen glas en profiel - buiten | Asbestmateriaal | Zorgvuldig beheren |
| 22. Cementplaat wand stookolietankruimte | Asbestmateriaal | Zorgvuldig beheren |
| 24. Mastiek/kit tussen muur en profiel buiten | Asbestmateriaal | Zorgvuldig beheren |
| 25. Cementplaat Keuken/badkamerwand | Asbestmateriaal | Zorgvuldig beheren |
| 27. Mastiek/kit tussen glas en profiel - Binnen | Asbestmateriaal | Zorgvuldig beheren |

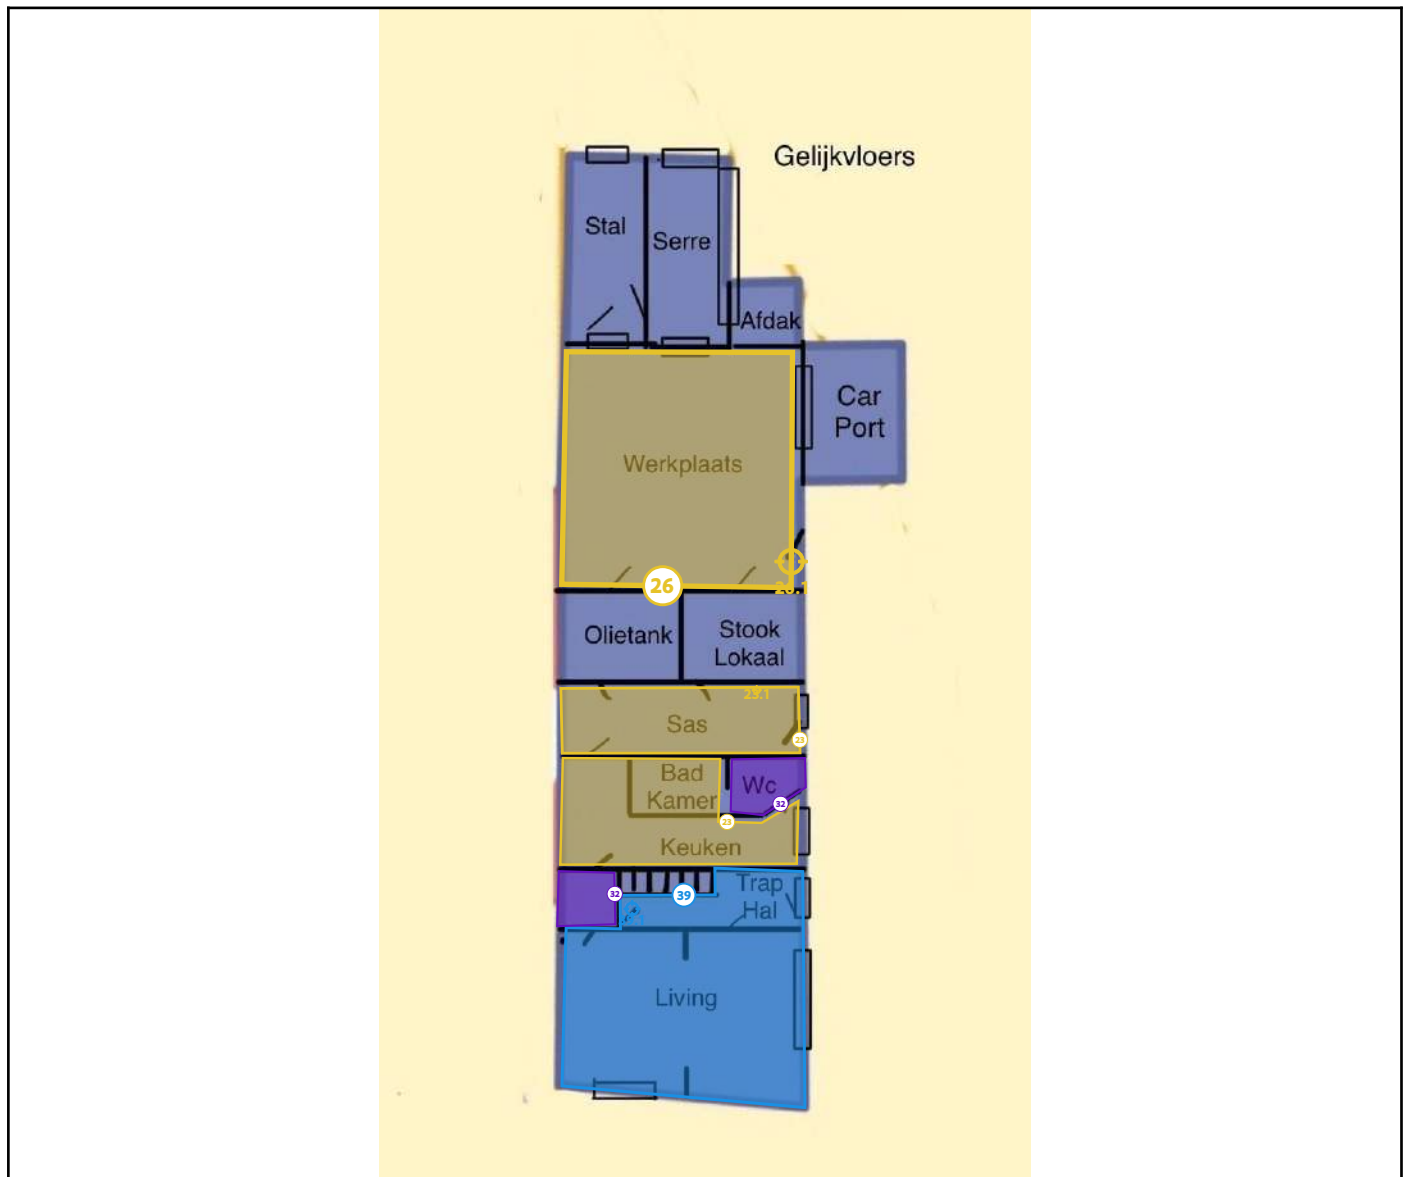
## Plan 1.3: Gelijkvloers

| Beschrijving | Type | Actie |
|---|---|---|
| 23. Cementplaat plafondbekleding | Asbestmateriaal | Zorgvuldig beheren |
| 26. Dakbedekking plat dak - Roofing | Asbestmateriaal | Zorgvuldig beheren |

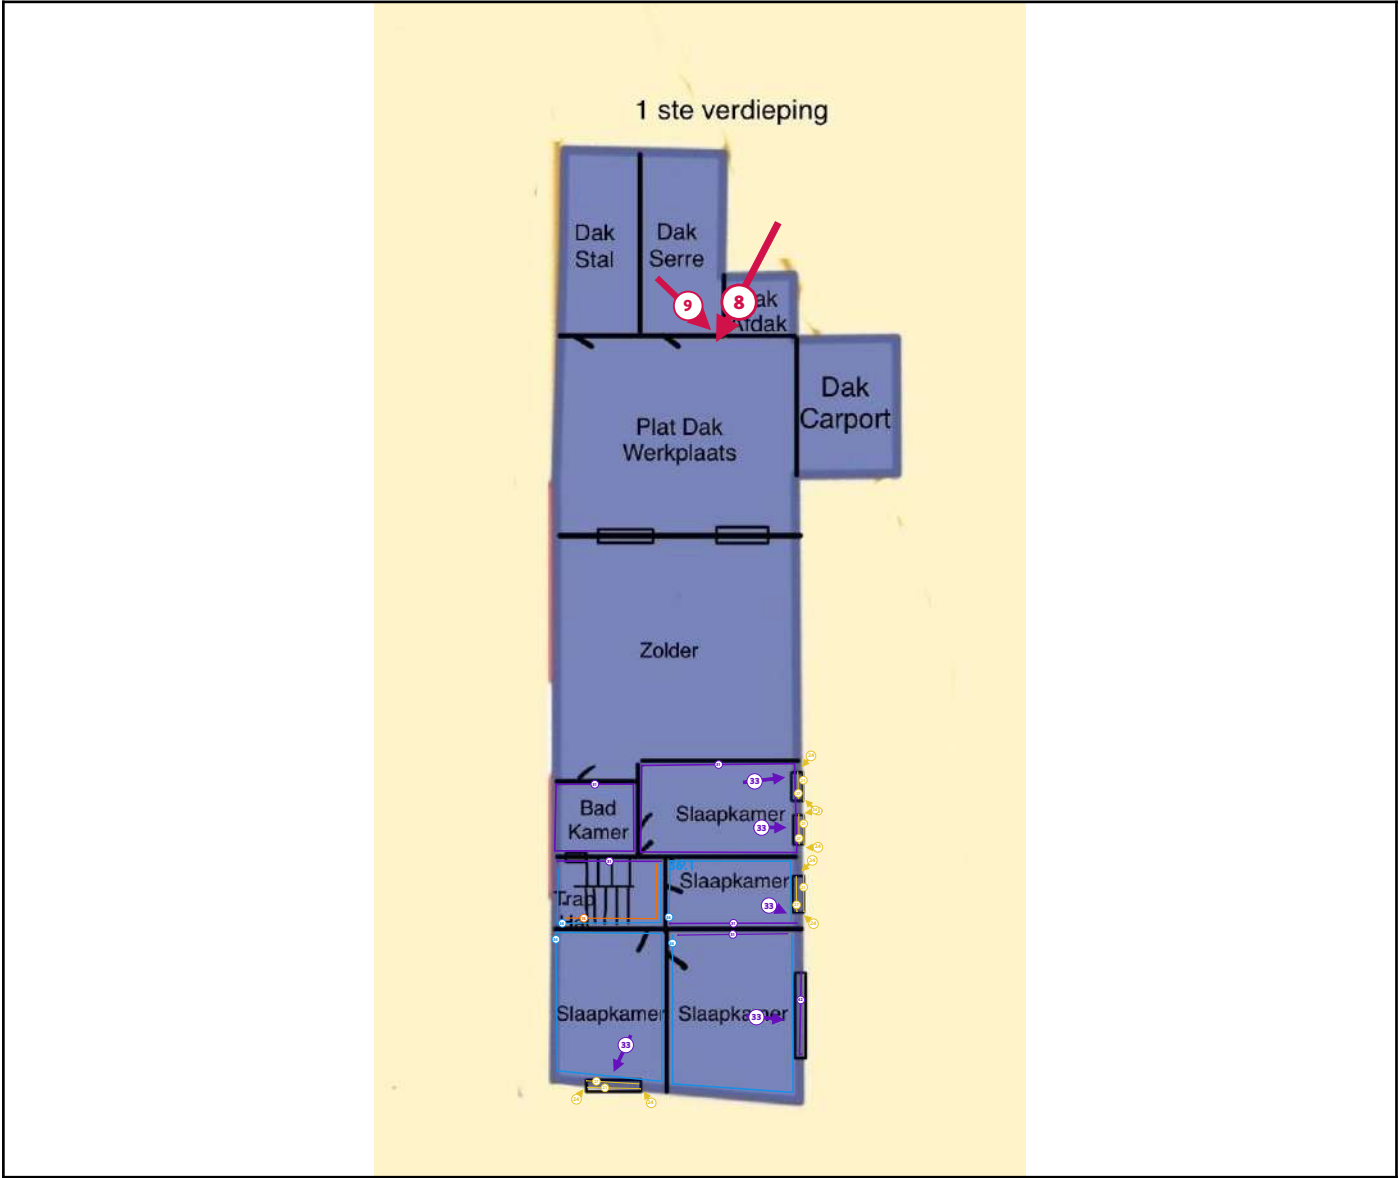
# Plan 1.5: 1 ste verdieping

| Beschrijving | Type | Actie |
|---|---|---|
| 8. Schouwbus 'in open systeem' | Asbestmateriaal | Dringend verwijderen |
| 9. Schouwhoed in een 'open systeem' | Asbestmateriaal | Dringend verwijderen |
| 15. Lambrisering | Asbestmateriaal | Verwijderen |

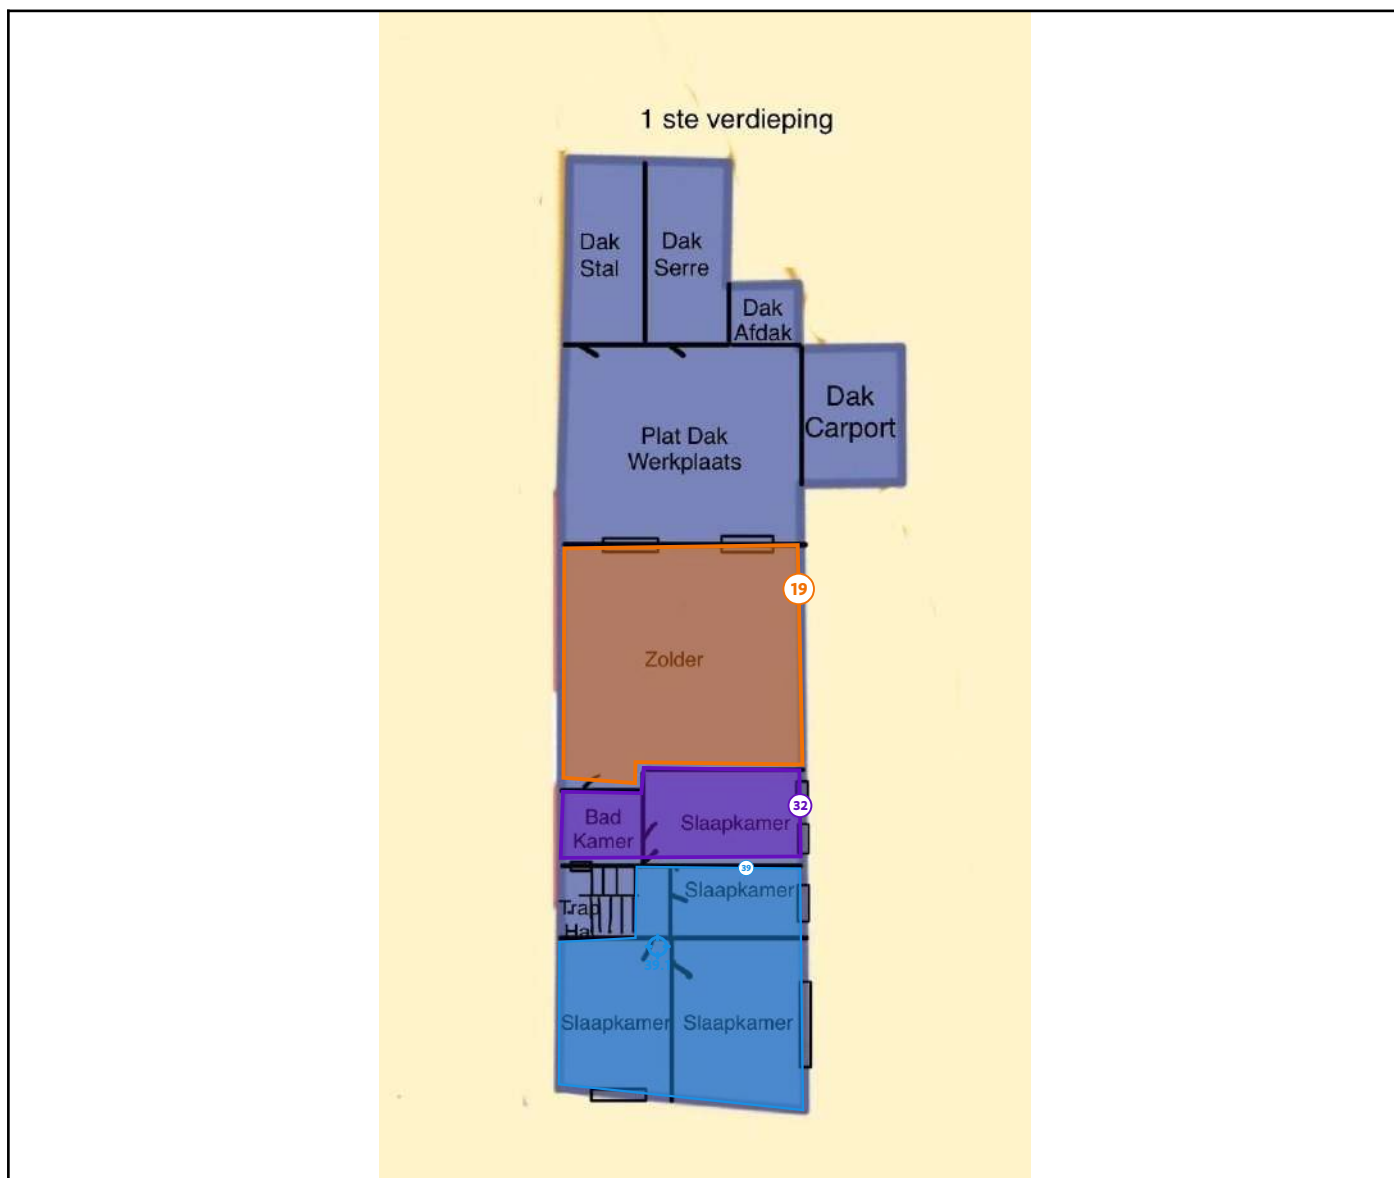
## Plan 1.6: 1 ste verdieping

| Beschrijving | Type | Actie |
|---|---|---|
| 19. Onderdak picalplaat | Asbestmateriaal | Maatregelen nemen |

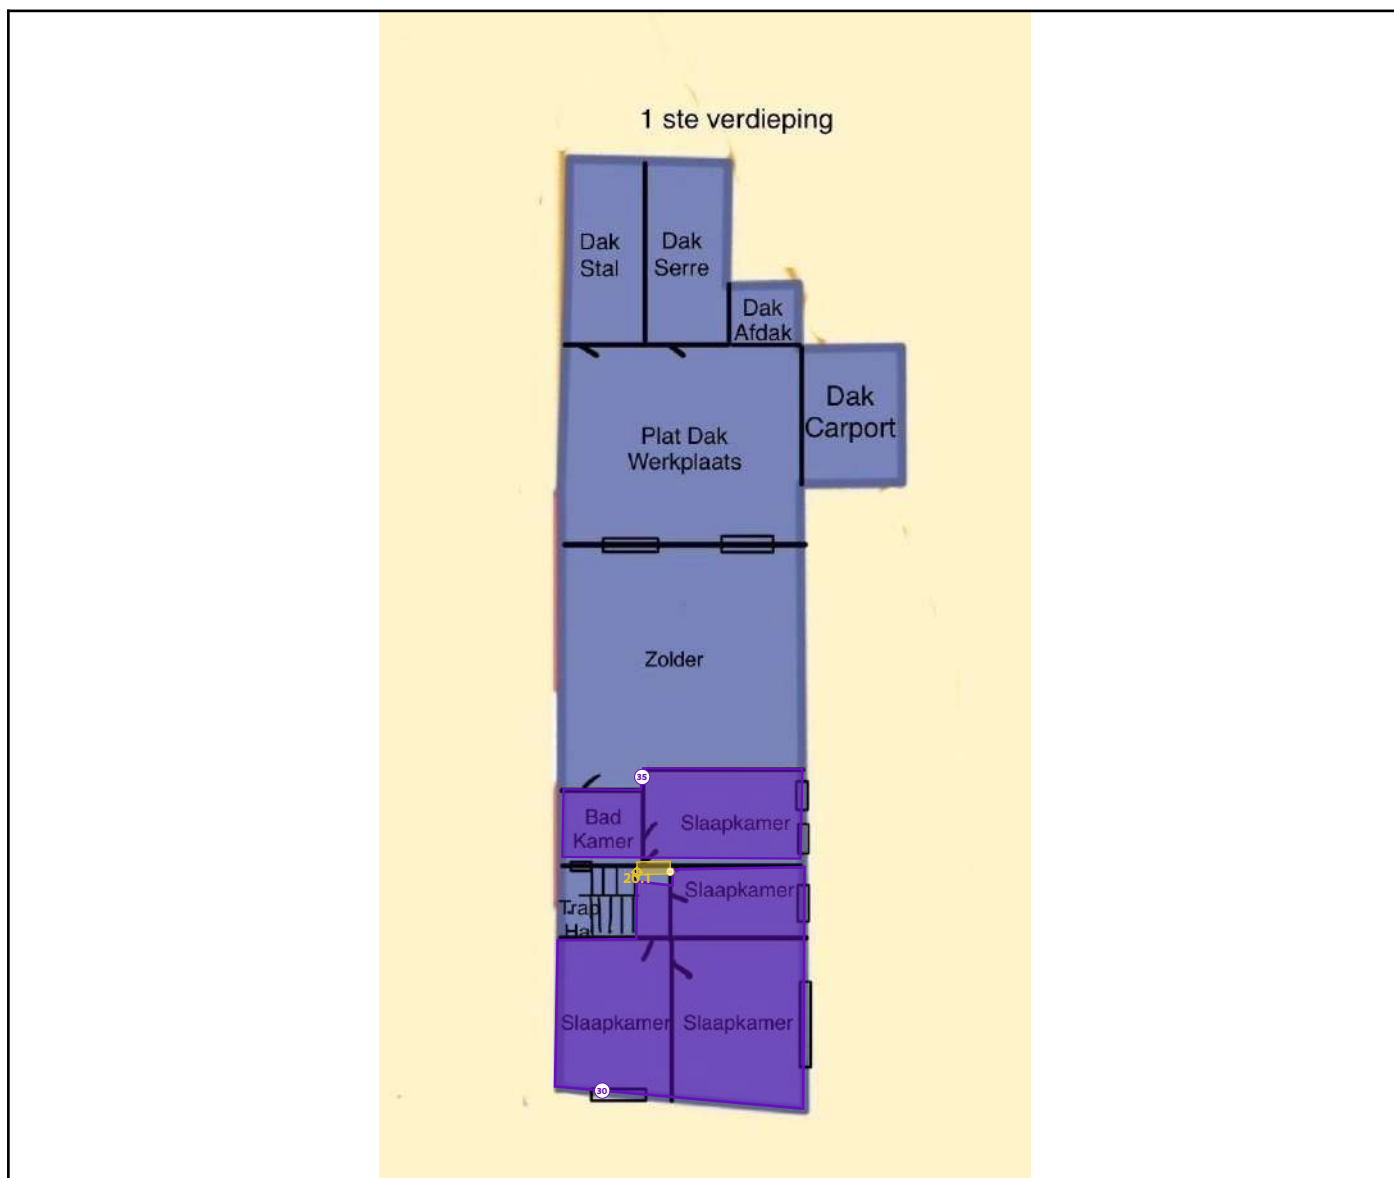
## Plan 1.7: 1 ste verdieping

| Beschrijving | Type | Actie |
|---|---|---|
| 20. Deurdorpels / entreports | Asbestmateriaal | Zorgvuldig beheren |

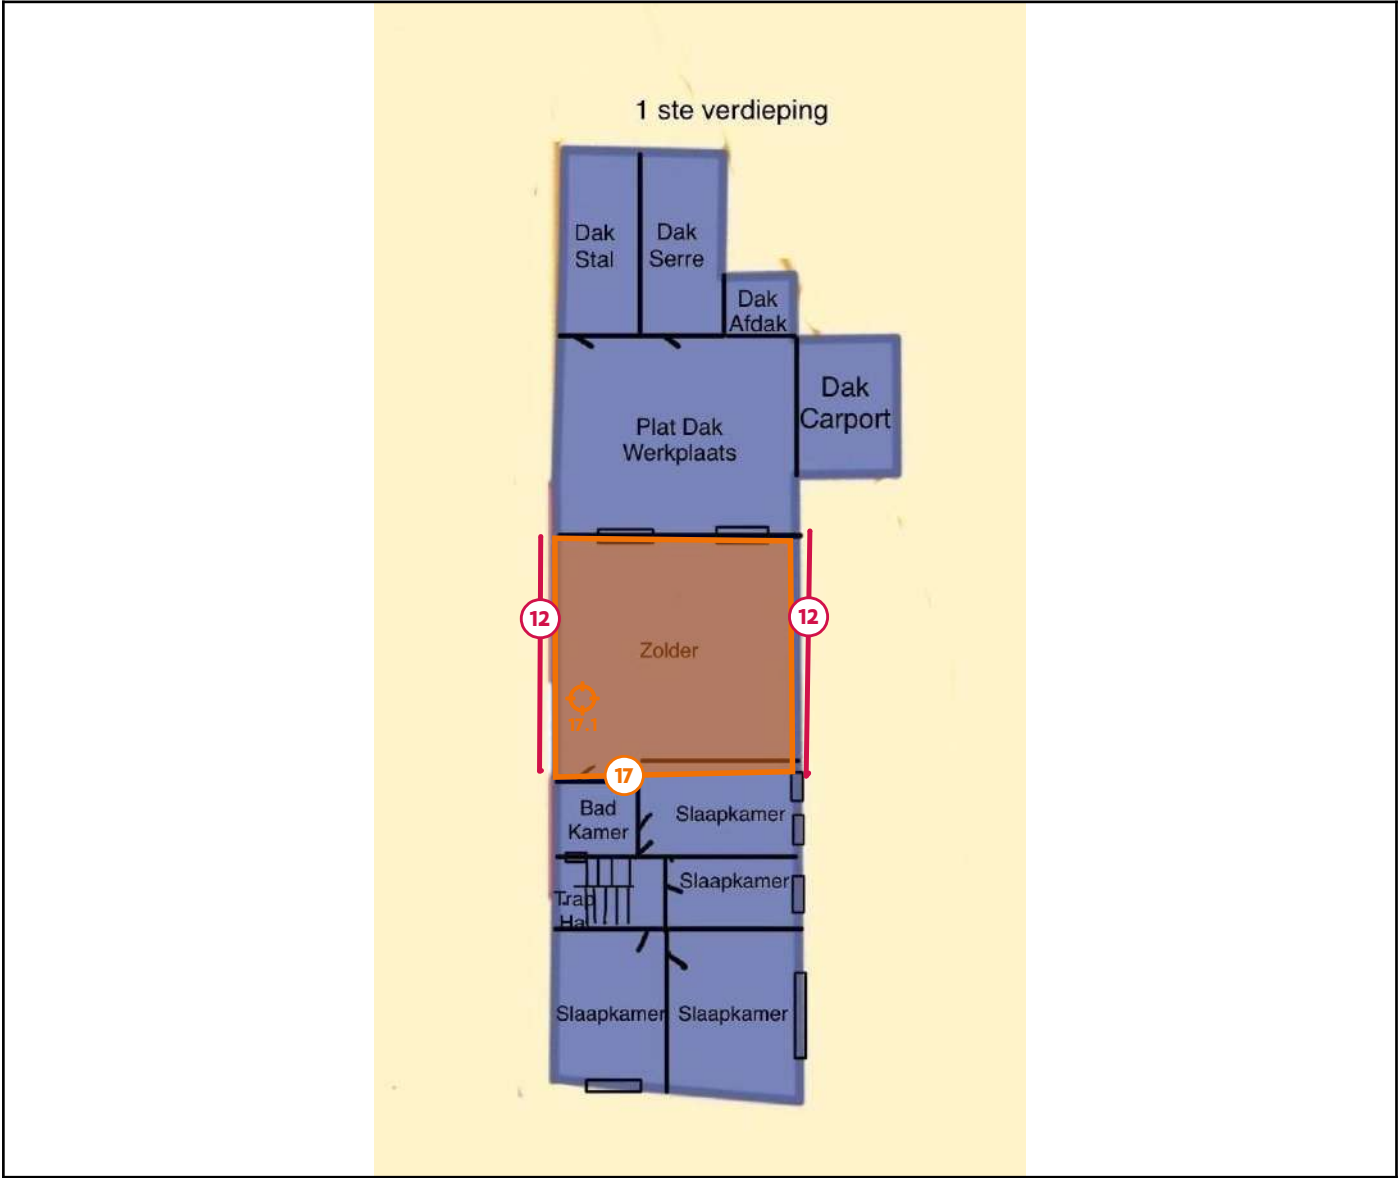
# Plan 1.8: 1 ste verdieping

| Beschrijving | Type | Actie |
|---|---|---|
| 12. Dakgoot - Contaminatie | Asbestmateriaal | Dringend verwijderen |
| 17. dakbedekking woning - golfplaten | Asbestmateriaal | Verwijderen |

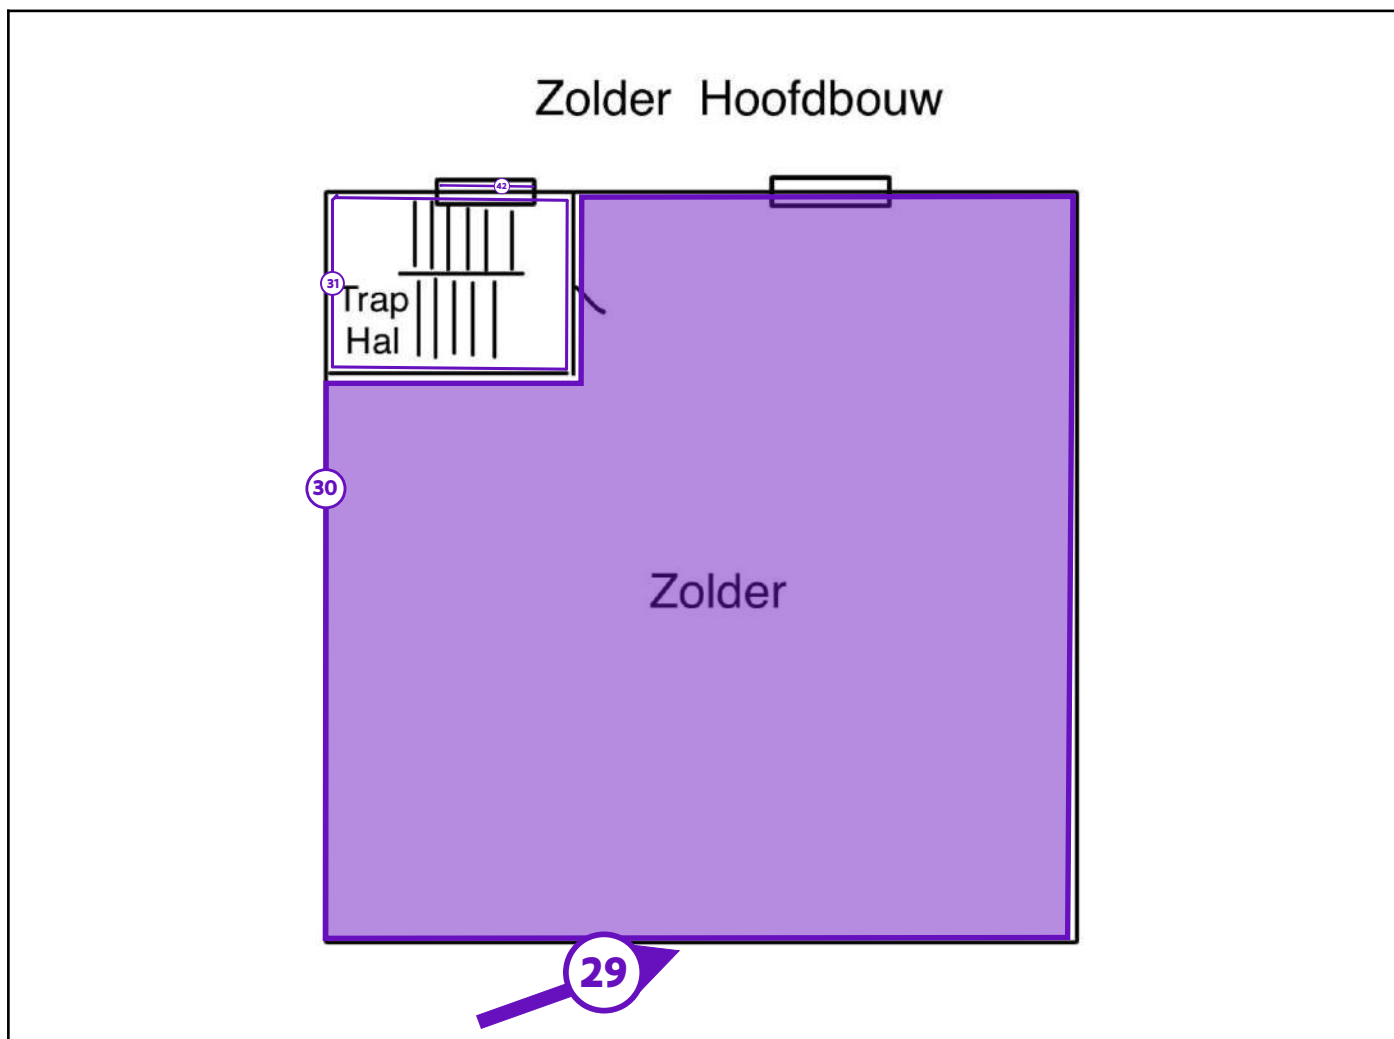
## Plan 1.9: Zolder hoofdbouw

| Beschrijving | Type | Actie |
|---|---|---|
| 29. Binnenzijde en bovenzijde van de schouw | Beperking | - |

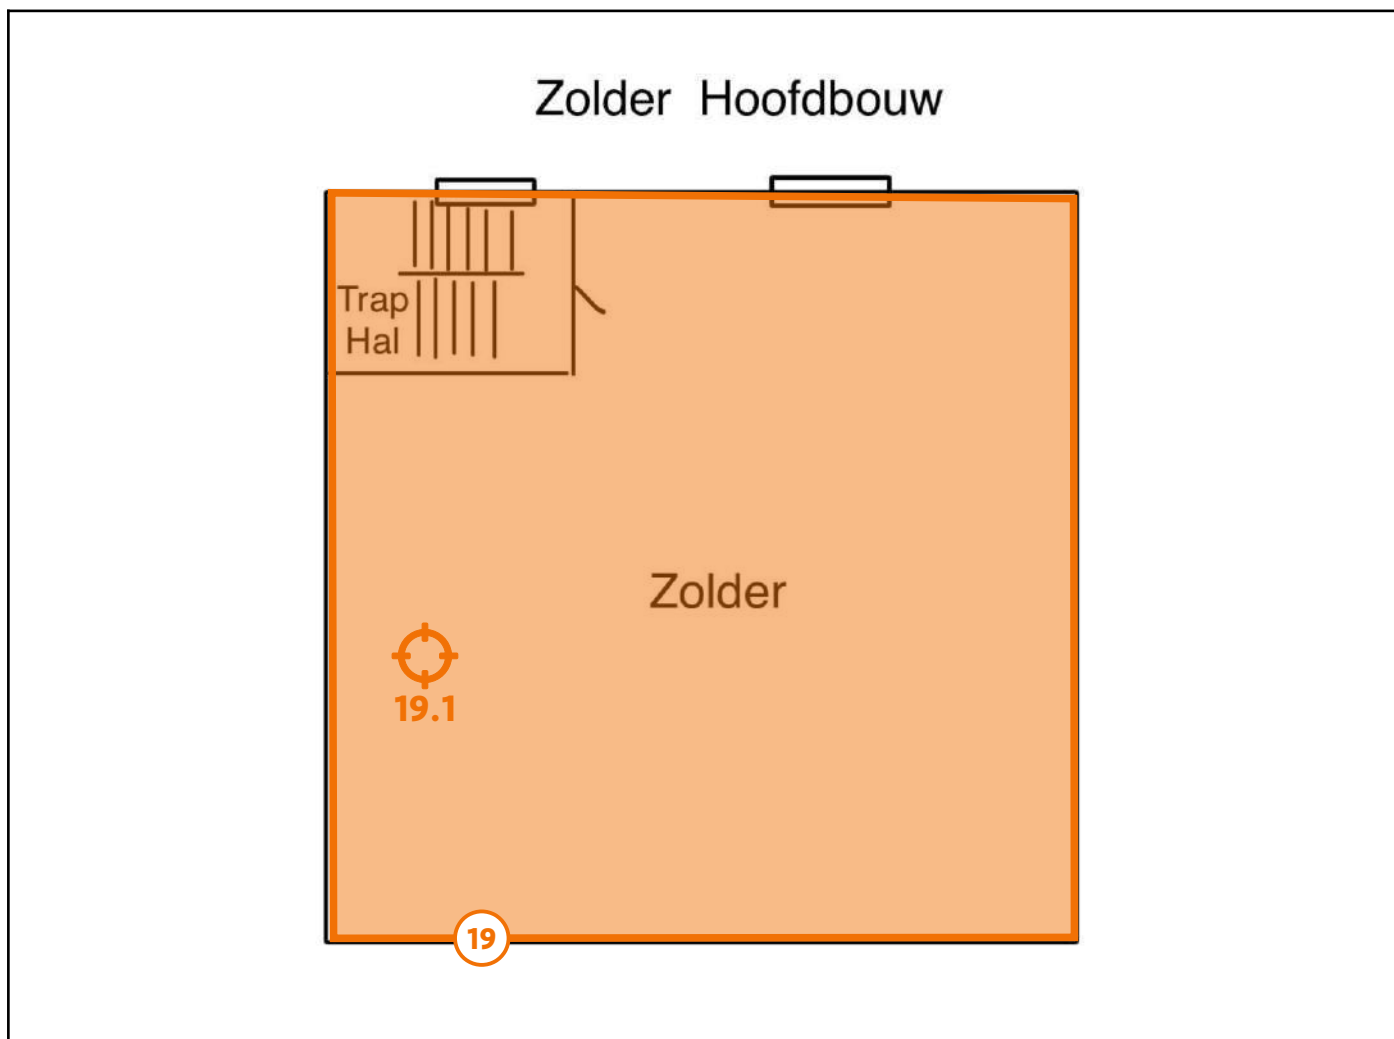
## Plan 1.10: Zolder hoofdbouw

| Beschrijving | Type | Actie |
|---|---|---|
| 19. Onderdak picalplaat | Asbestmateriaal | Maatregelen nemen |

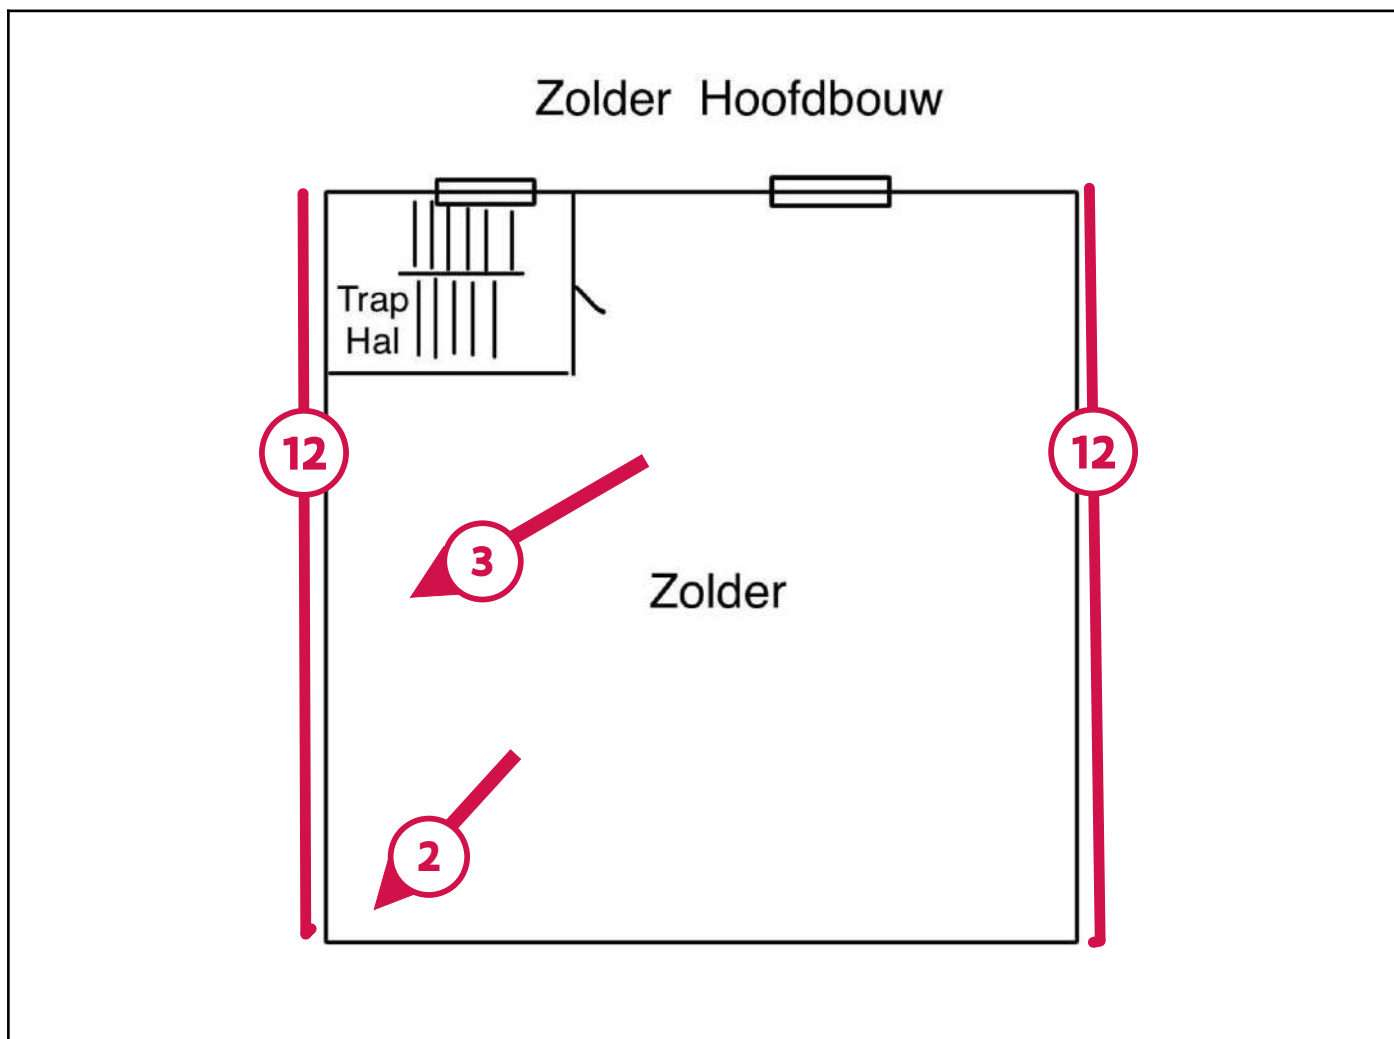
## Plan 1.11: Zolder hoofdbouw

| Beschrijving | Type | Actie |
|---|---|---|
| 2. Afval dakleien zolder | Asbestmateriaal | Dringend verwijderen |
| 3. Afval picalplaat zolder | Asbestmateriaal | Dringend verwijderen |
| 12. Dakgoot - Contaminatie | Asbestmateriaal | Dringend verwijderen |

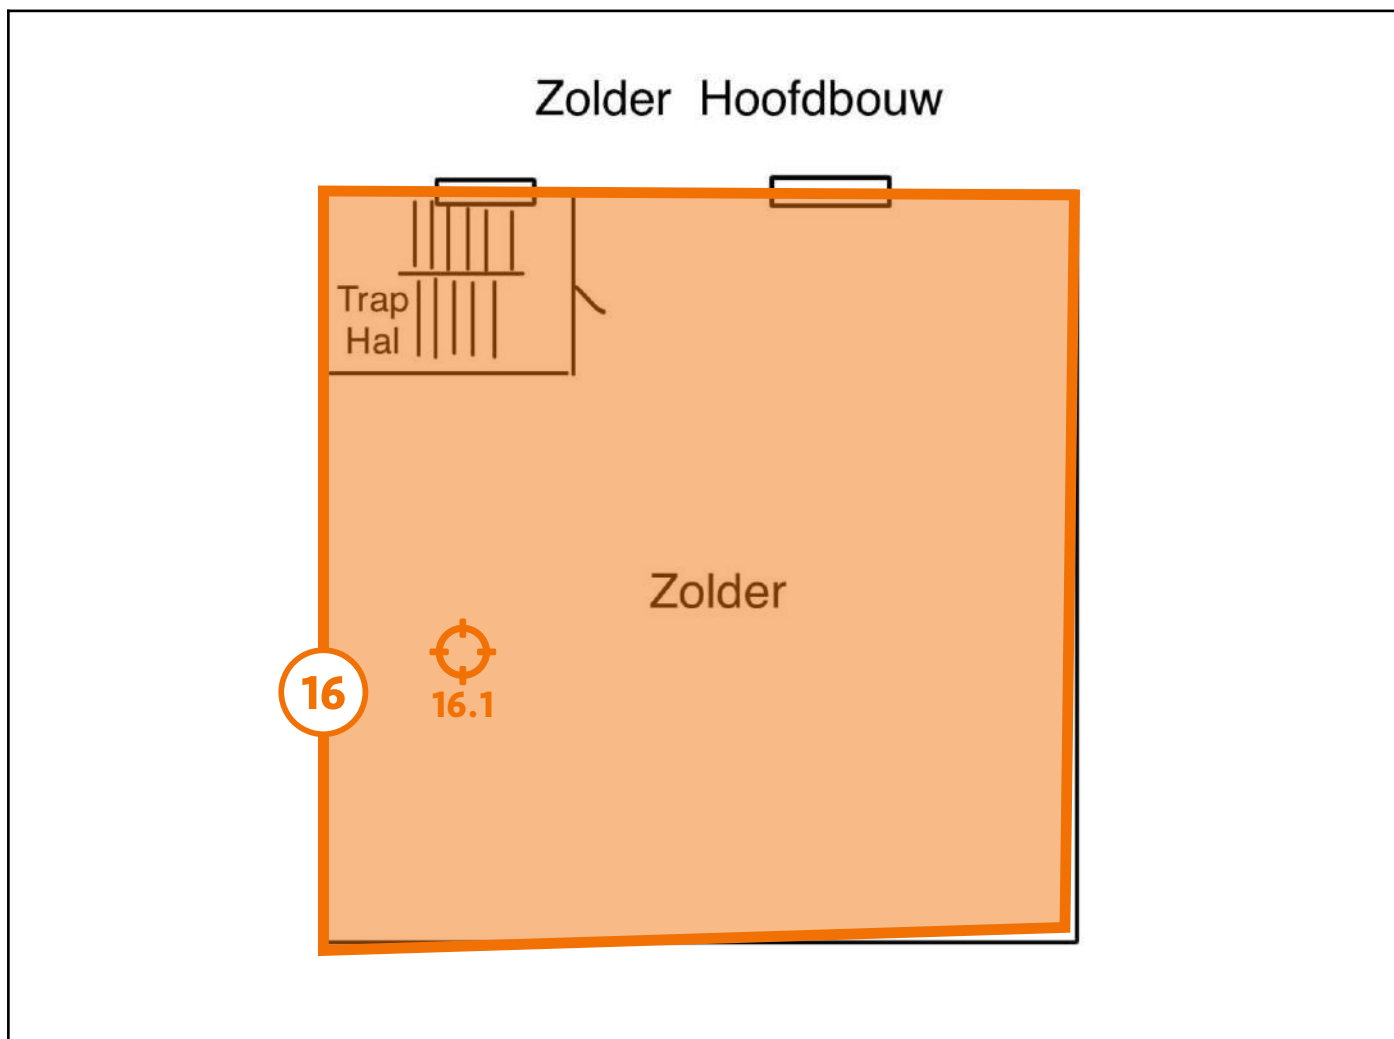
## Plan 1.12: Zolder hoofdbouw

| Beschrijving | Type | Actie |
|---|---|---|
| 16. Dakbedekking woning - Dakleien | Asbestmateriaal | <a href="#">Verwijderen</a> |

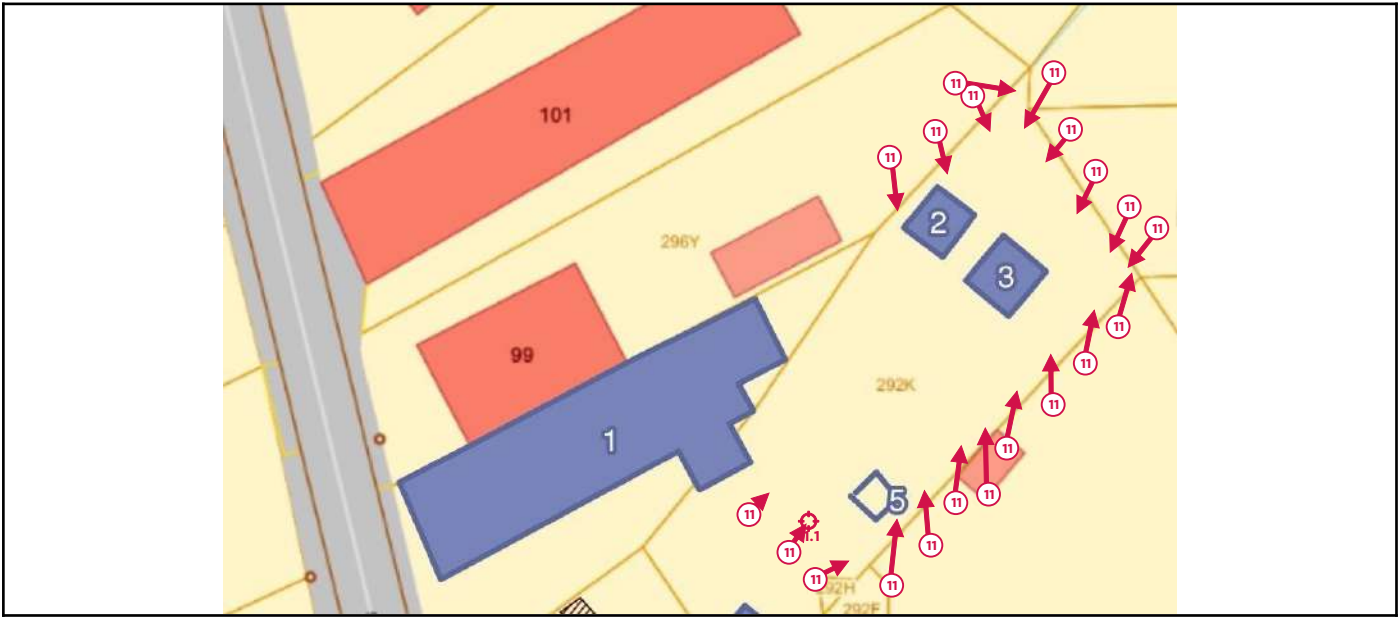
# Plan 1.13: Perceel

| Beschrijving | Type | Actie |
|---|---|---|
| 11. Asbestcement palen omheining | Asbestmateriaal | Dringend verwijderen |

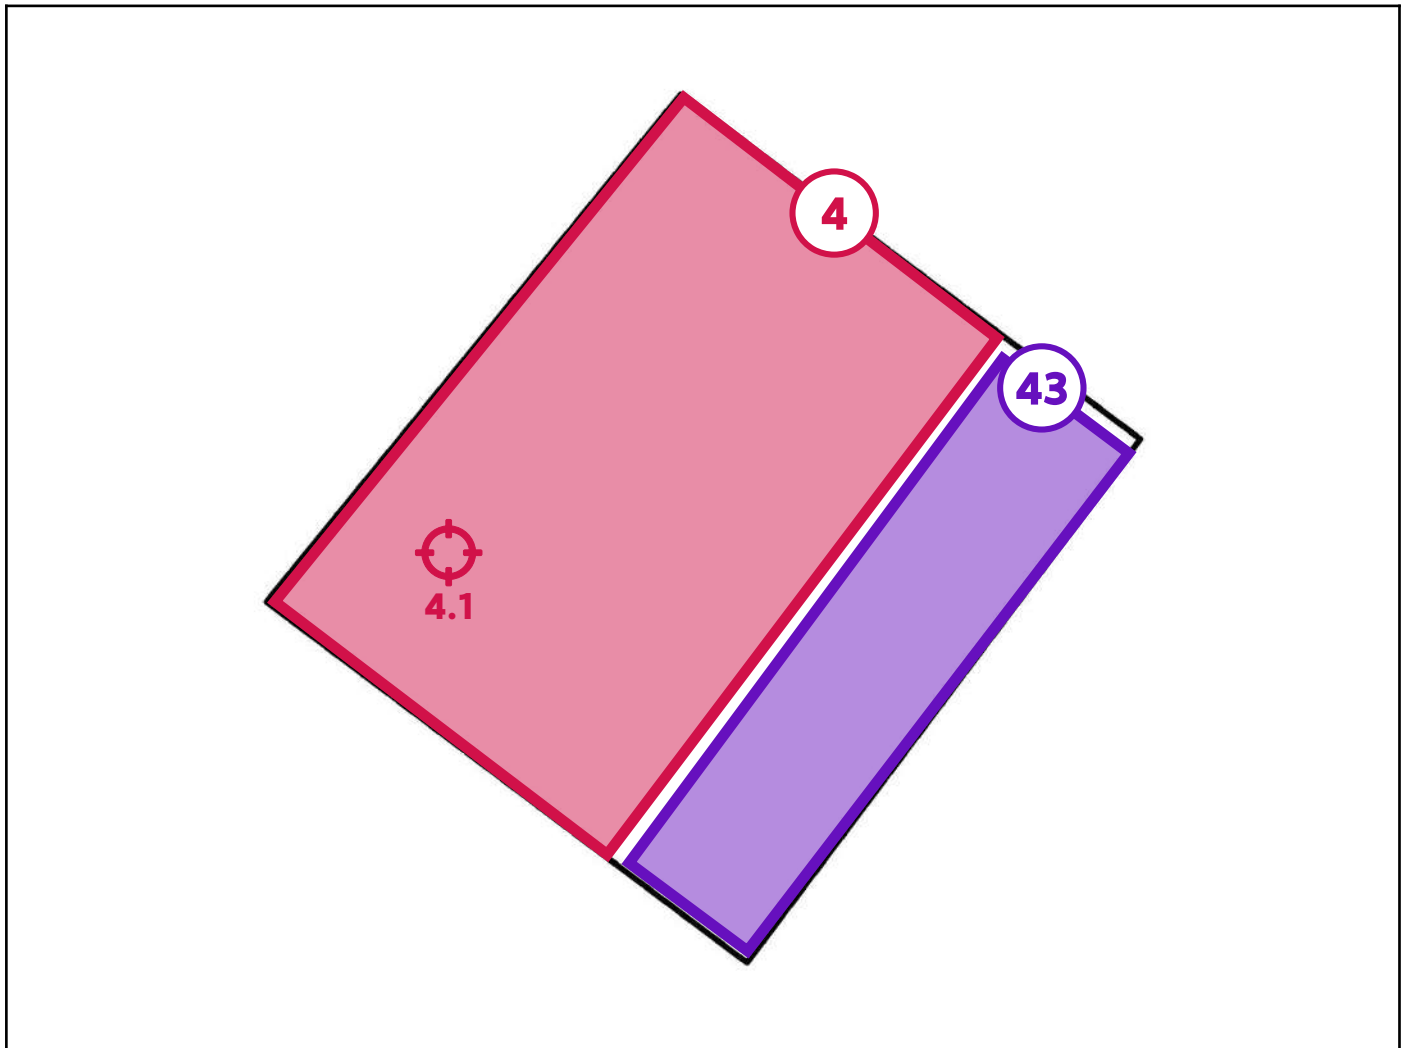
## Plan 2.1: Berghok plan

| Beschrijving | Type | Actie |
|---|---|---|
| 4. dakbedekking berghok - golfplaten | Asbestmateriaal | Dringend verwijderen |

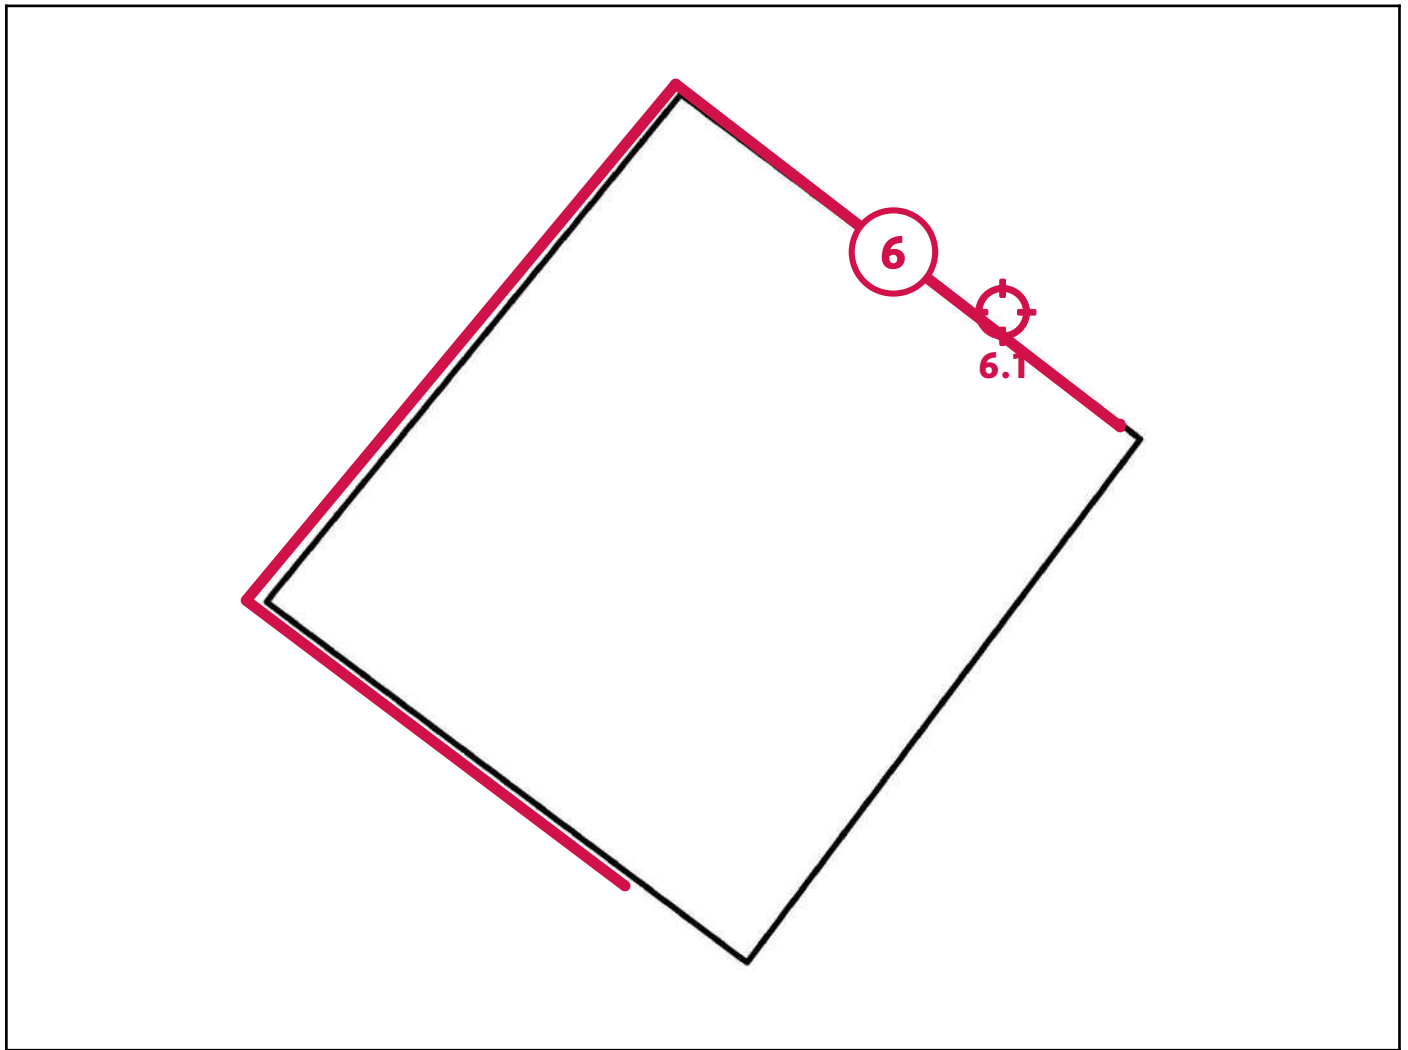
## Plan 2.2: Berghok plan

| Beschrijving | Type | Actie |
|---|---|---|
| 6. Gevelbedekking berghok - golfplaten | Asbestmateriaal | Dringend verwijderen |

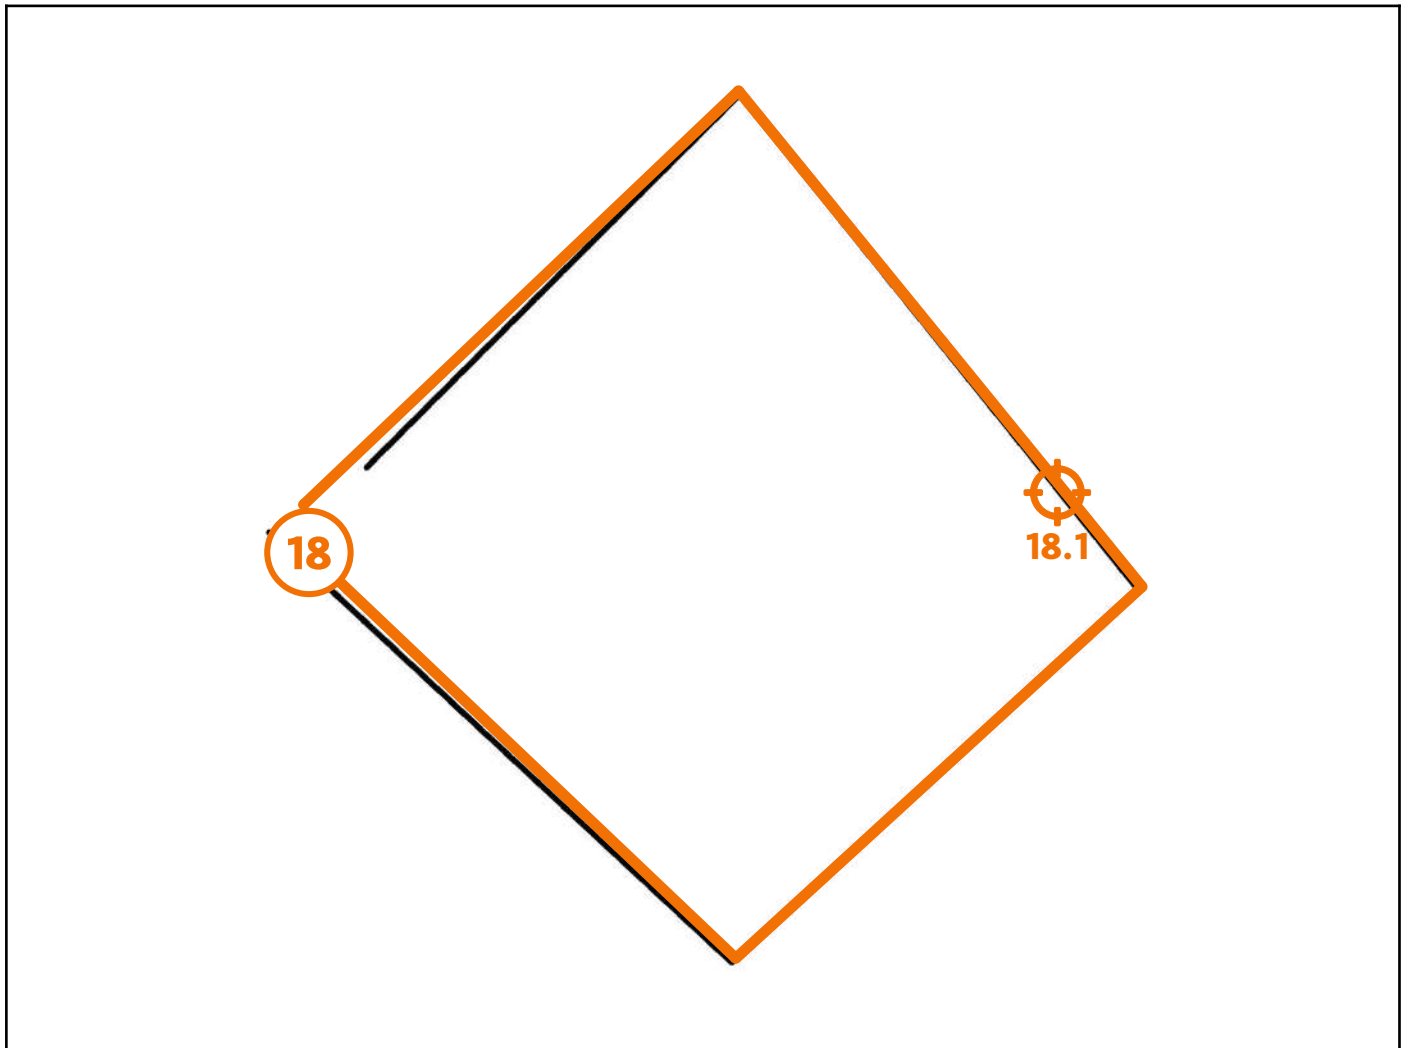
## Plan 5.1: Mesthoop plan

| Beschrijving | Type | Actie |
|---|---|---|
| 18. Cementplaat kader mesthoop | Asbestmateriaal | <a href="#">Verwijderen</a> |
