# Asbestinventarisatattest

Sneppelaar 97, 1840 Londerzeel

Attestnummer : 20260630-000030.000

**Niet-asbestveilig**

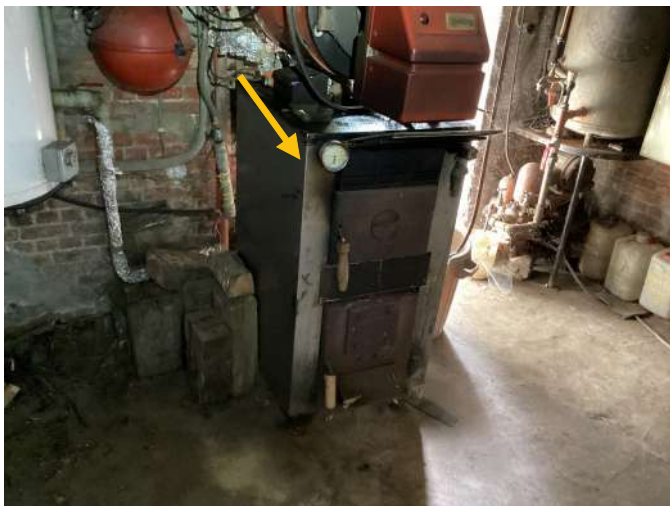
### Fiche 45: Brander/CV-ketel - Isolatie/pakkingen

| Beschrijving | Notitie | Terug te vinden op plannen |
|---|---|---|
| Fiche 45: Brander/CV-ketel - Isolatie/pakkingen | Mogelijk bevat de brander/CV-ketel asbestverdachte isolatie en/of pakkingen. Inspectie zonder demontage was niet mogelijk op moment van de inspectie. | Plan 1.2: Gelijkvloers |
