# Asbestinventarisatetest

Winkelstraat 28D, 2890 Puurs-Sint-Amands

Attestnummer : **20260812-000353.000**

Uitgegeven op : **12.08.2026**

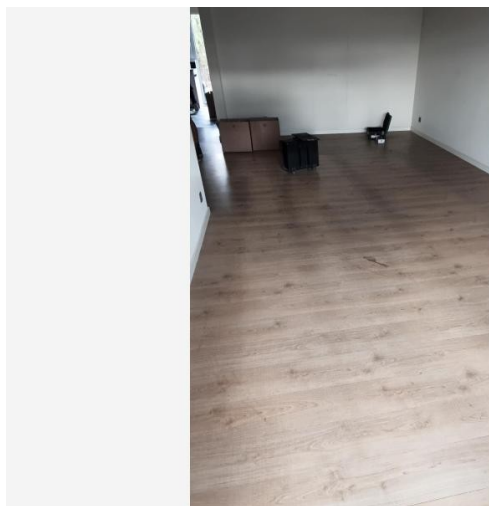
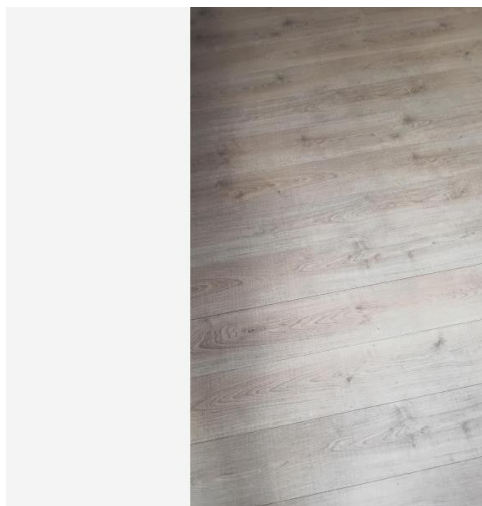
### Informatie over een niet-asbestverdacht materiaal

| Basis voor advies | De asbestdeskundige beoordeelt het materiaal als niet-asbestverdacht. |

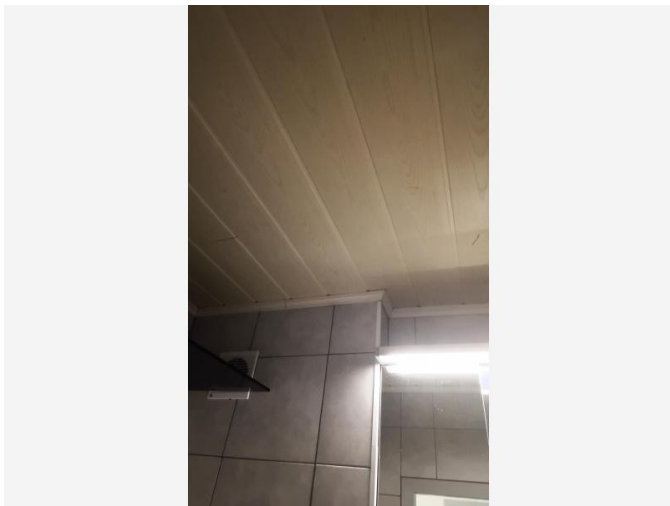
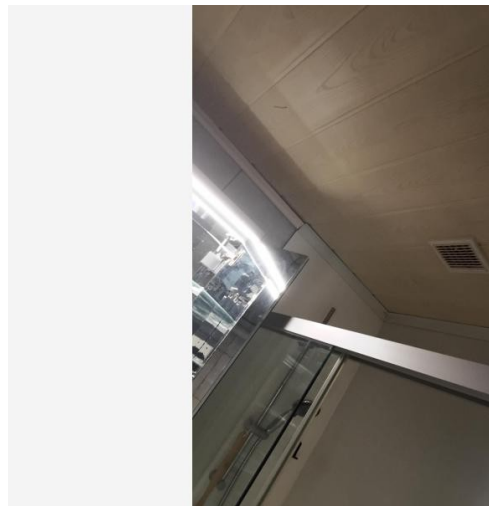
### Informatie over een niet-asbestverdacht materiaal

| Basis voor advies | De asbestdeskundige beoordeelt het materiaal als niet-asbestverdacht. |

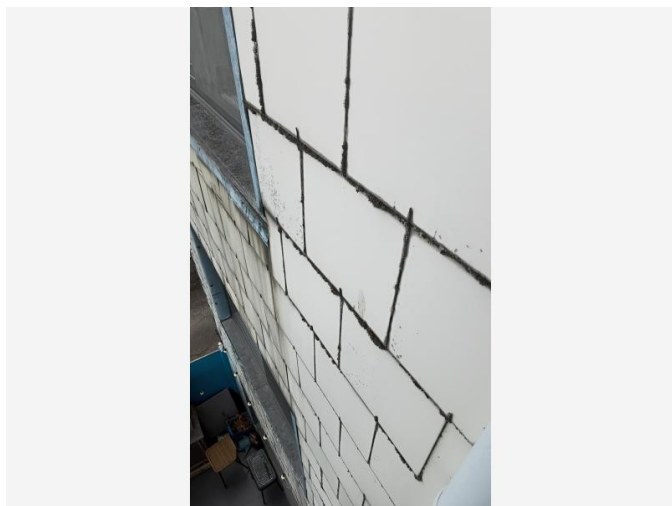
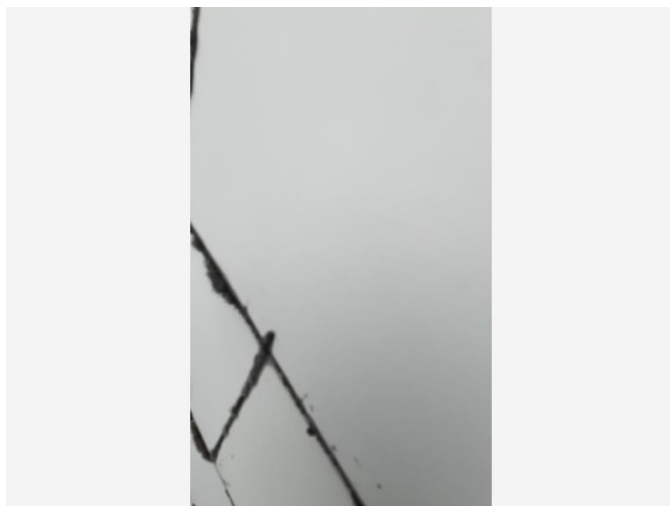
### Informatie over een materiaal van een andere eigenaar

van de gemene delen

| Basis voor advies | Beoordeling op basis van expertise met een vaststelling door de asbestdeskundige. |

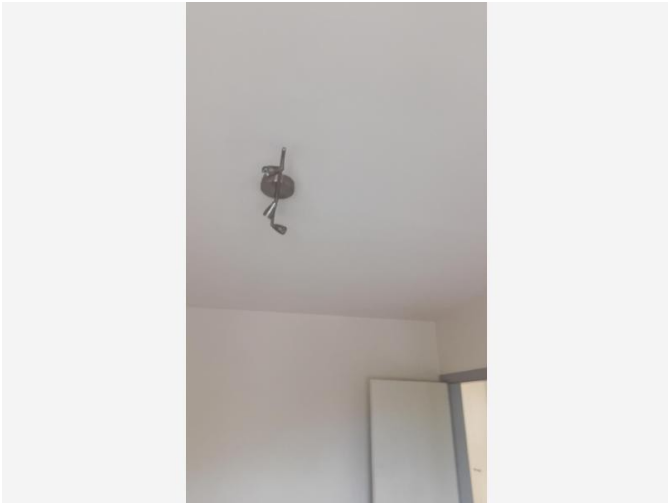
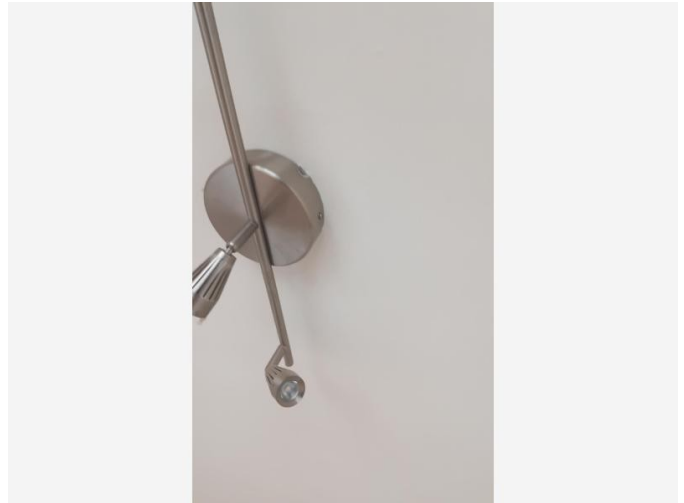
## Fiche 4: Bezetting plafond

### Conclusie

Geen asbest

| # | Type | Referentie | Resultaat |
|---|---|---|---|
| 4.1 | Mengmonster | plaf | Geen asbest |

| Bindmiddel van materiaal | Gips - kalk |
| Gebondenheid op basis van bindmiddel | Niet-hechtgebonden |
| Hoeveelheid (oppervlakte - dikte - aantal) | • 65,00 m <sup>2</sup> - 1,00 cm - 1 stuk |

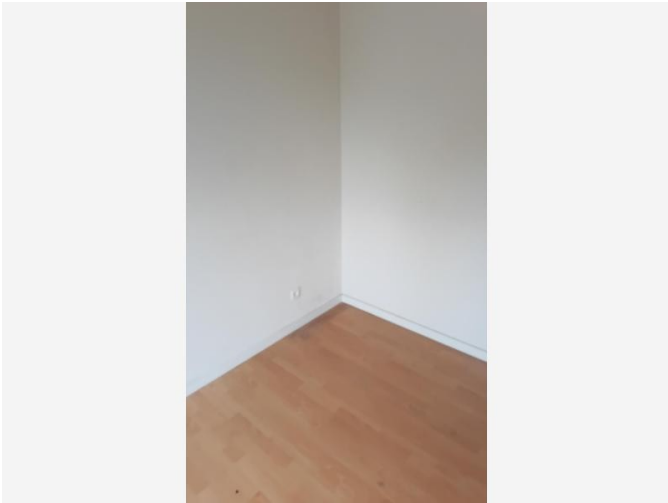
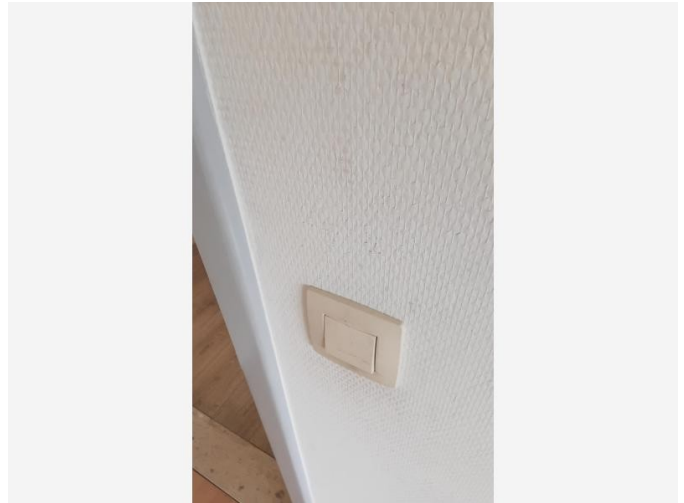
## Fiche 5: Bezetting wand

### Conclusie

Geen asbest

| # | Type | Referentie | Resultaat |
|---|---|---|---|
| 5.1 | Mengmonster | mur | Geen asbest |

| Bindmiddel van materiaal | Gips - kalk |
| Gebondenheid op basis van bindmiddel | Niet-hechtgebonden |
| Hoeveelheid (oppervlakte - dikte - aantal) | • 225,00 m <sup>2</sup> - 1,00 cm - 1 stuk |

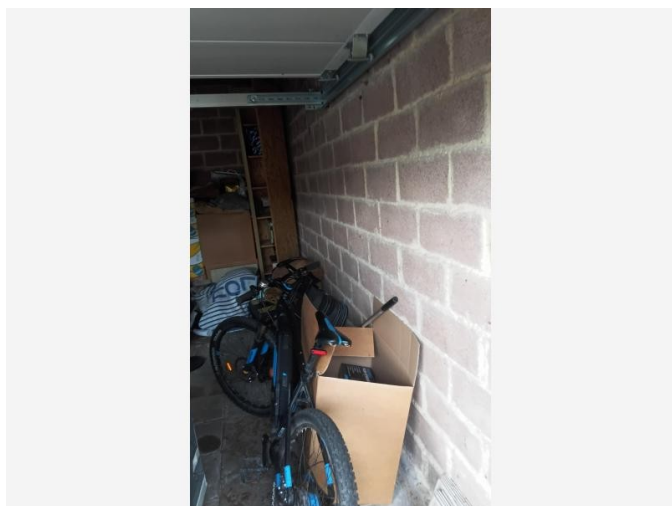
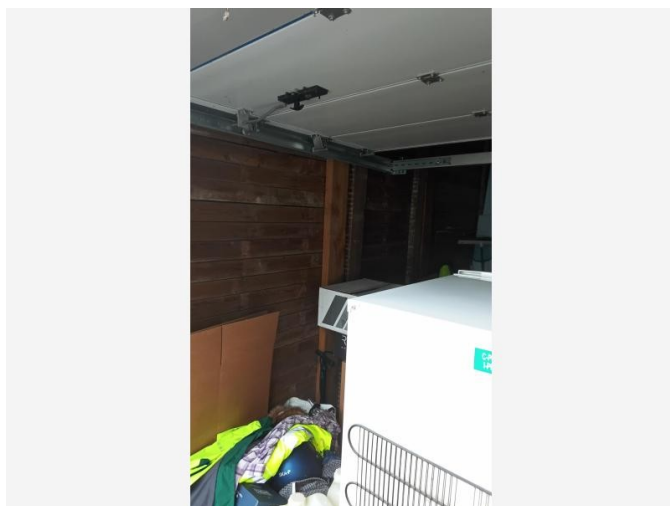
### Fiche 14: Geen bezetting in garage

| Beschrijving | Notitie | Terug te vinden op plannen |
|---|---|---|
| Fiche 14: Geen bezetting in garage | - | Plan 2.1: Bijgebouw plan |
