# Asbestinventarisatattest

Bakkerstraat 31, 2140 Antwerpen

Attestnummer : 20251209-000096.000

**Niet-asbestveilig**

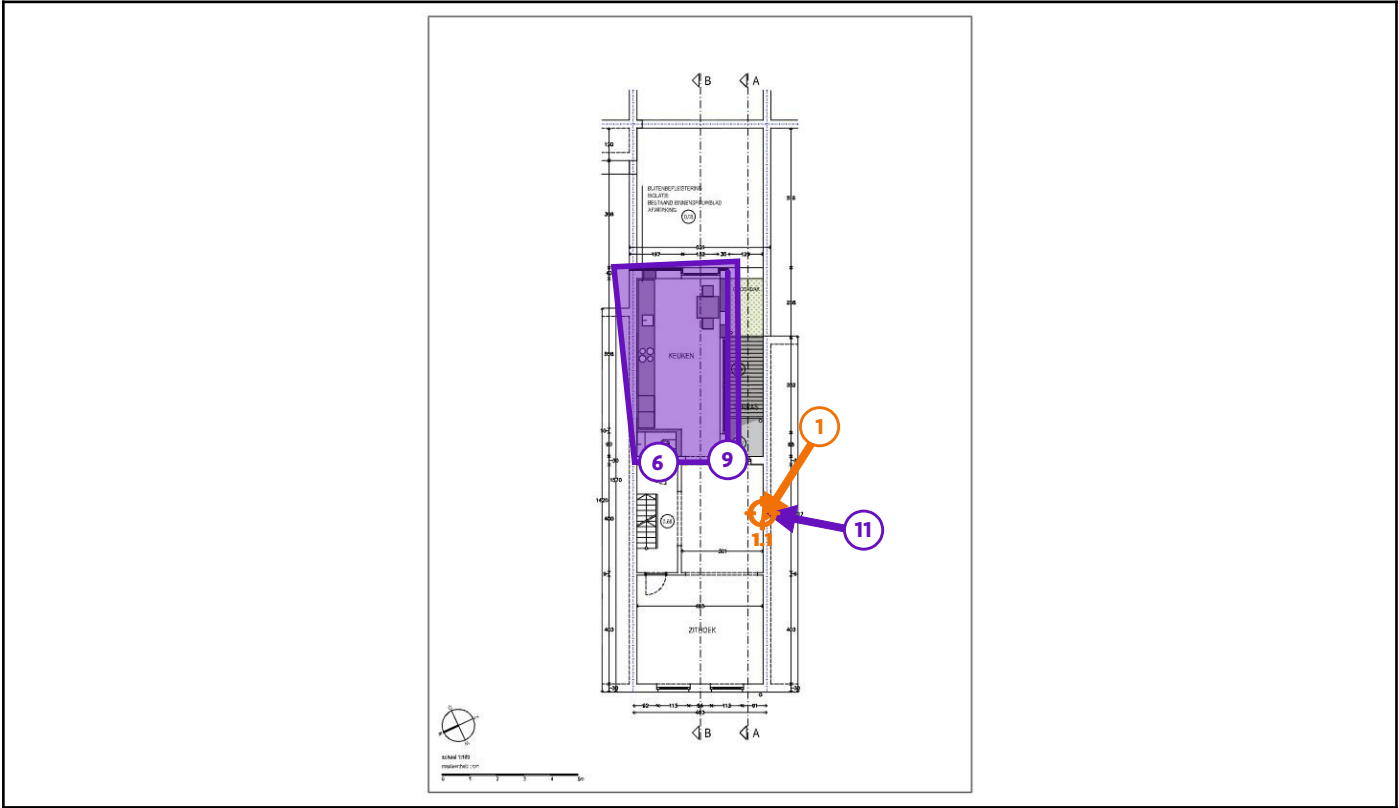
# Plan 1.4: 1ste Verdiep Plan

| Beschrijving | Type | Actie |
|---|---|---|
| 1. Kachel koord | Asbestmateriaal | Verwijderen |

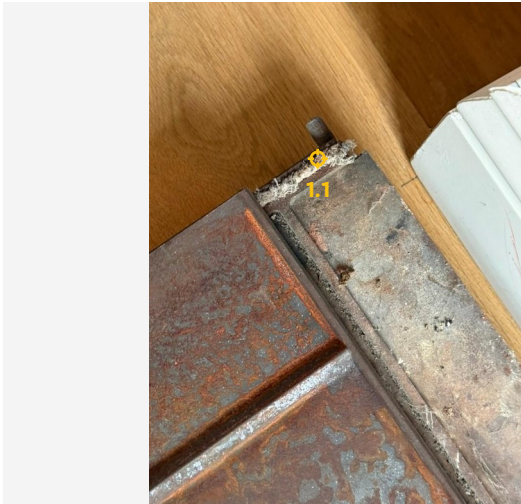
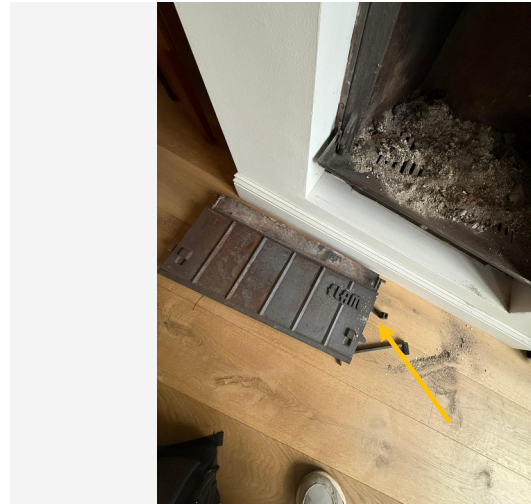
Overzichtsfoto

Detailfoto

Het asbestmateriaal valt onder de mijlpaal van 2034.

Beschadigingen aan deze toepassing kunnen voor hogere blootstellingsrisico's zorgen.

De kachel mag zeker niet gestofzuigd worden omdat de vezels dan in de ruimte verspreid worden. Dit mag enkel gebeuren met een stofzuiger die een hepa filter gebruikt.

| Eindbeoordeling materiaalrisico | Verhoogd materiaalrisico en/of verhoogde kans op vezelvrijgave |

| Gebondenheid | Categorie 2: niet-hechtgebonden met matrix |
| Asbestsoort (vezeltype) | Alleen chrysotiel |
| Asbestconcentratie | Hoog ( $\geq 50\%$ ) |
| Afschermingsgraad van het gehele materiaal | Enkel randen niet afgeschermd maar geen contact met binnenluchtstromen |
| Toestand van het materiaal | Zwaar beschadigd, zwaar verweerd |

| # | Type | Referentie | Resultaat |
|---|---|---|---|
| 1.1 | Puntmonster | KS1 | Chrysotiel |

Verwijderen

- Scherm in afwachting van verwijdering het asbestmateriaal af van luchtstromingen en verstoring: bijvoorbeeld door het te verpakken, te fixeren, af te dekken, signalisatie - afbakening aan te brengen, ...
- Verwijder dit asbestmateriaal zo snel mogelijk. Volg de toestand goed op.
- Voer bijkomende staalname(s) uit.

- Eenvoudige handelingen: mag via doe-het-zelf of door werknemer(s) met opleidingsattest eenvoudige handelingen  
Verwijdering door werknemer(s) met opleidingsattest eenvoudige handelingen. Deze dienen te werken volgens vakspecialisatie.

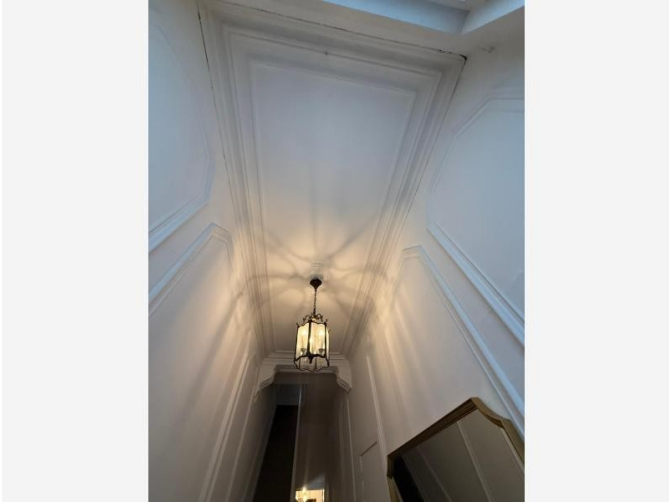
Situeringsfoto

**Reden:** Het te onderzoeken materiaal situeert zich hoger dan 3,50 m te rekenen vanaf een veilige ondergrond

**Uitleg van de asbestdeskundige:** Toepassingen die op meer dan of gelijk aan 3,5 meter liggen moeten volgens het inspectieprotocol niet onderzocht worden als deze niet op een veilige manier te onderzoeken zijn.

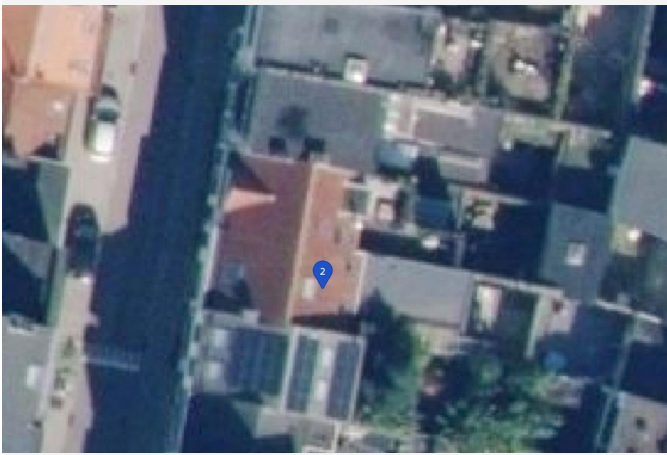
Situeringsfoto

**Reden:** Het te onderzoeken materiaal situeert zich hoger dan 3,50 m te rekenen vanaf een veilige ondergrond

**Uitleg van de asbestdeskundige:** Toepassingen die op meer dan of gelijk aan 3,5 meter liggen moeten volgens het inspectieprotocol niet onderzocht worden als deze niet op een veilige manier te onderzoeken zijn.

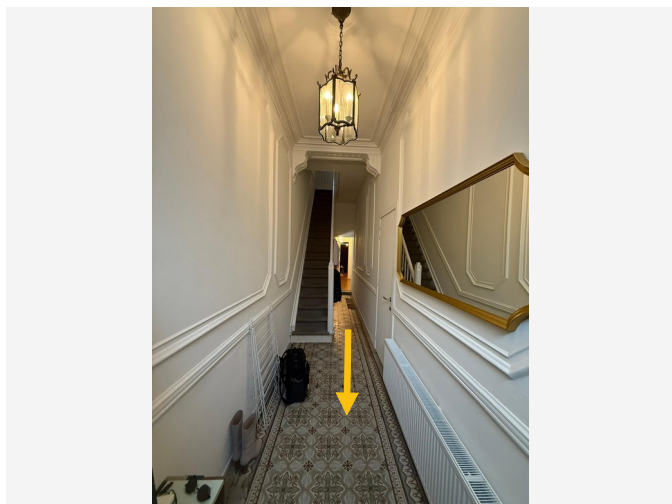
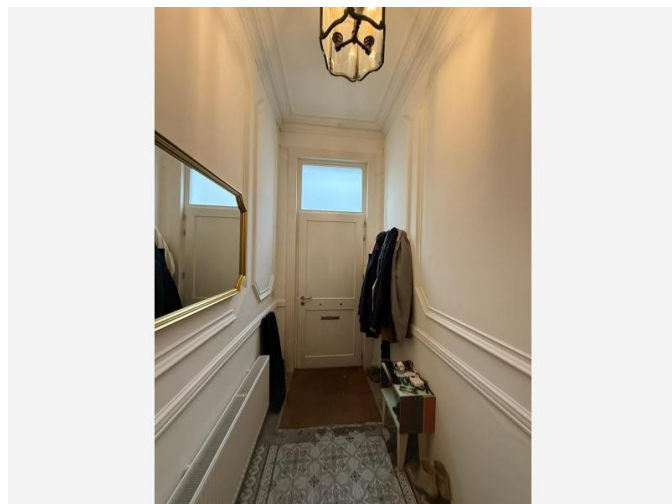
De lijm waarmee de tegels zijn vastgezet kunnen asbest bevatten. De lijm is zonder destructief onderzoek niet waarneembaar noch inspecteerbaar. Bij verwijdering dient er eerst een destructief onderzoek uitgevoerd te worden om te bepalen of de tegellijm al dan niet asbesthoudend is.

Omwille van het niet-destructief karakter van het onderzoek uitgevoerd i.f.v. het asbestattest, is het niet mogelijk een monster te nemen van de tegels. Hierdoor is uitsluitel o.b.v. laboanalyses niet mogelijk en kan het verdacht karakter van de tegel niet weerlegd worden.

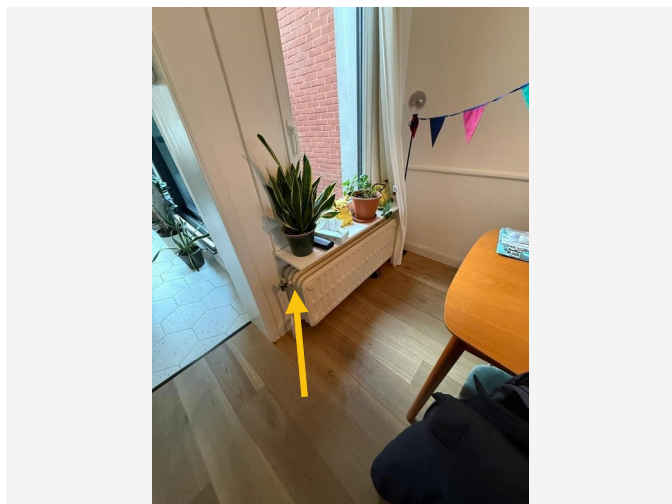
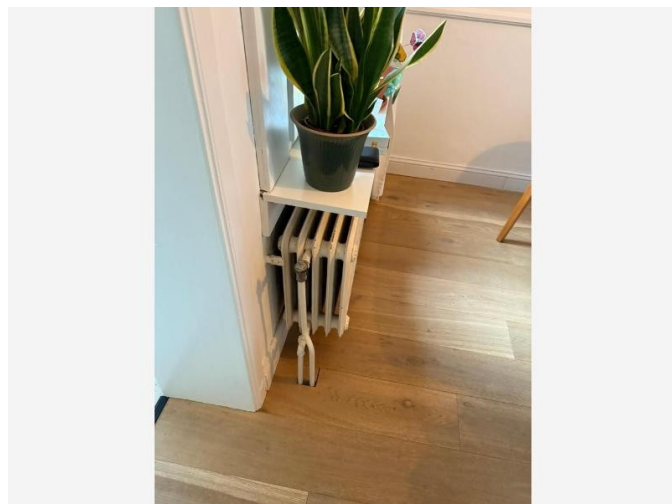
De pakking kan asbesthoudend zijn. Staalname mogelijkheid zeer beperkt en kans op beschadiging van de werking van de pakking.

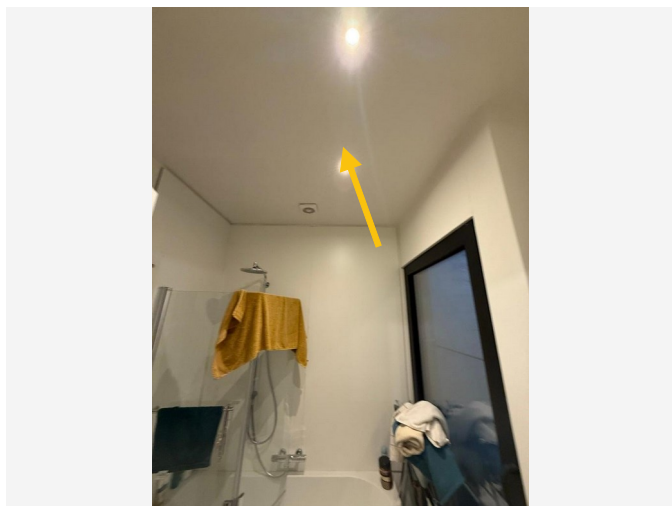
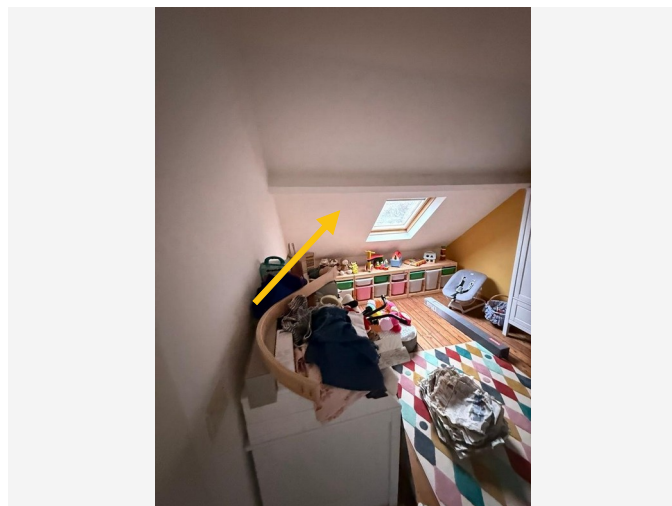
In de woning is op er op sommige plekken gebruik gemaakt van verlaagde plafonds. Het is tijdens een niet destructief onderzoek niet mogelijk om boven het verlaagd plafond een inspectie uit te voeren. Hiervoor zouden we beschadigingen moeten aanbregen aan het verlaagd plafond. Daar dit een niet destructief onderzoek is is dit dus niet gebeurd. Indien er boven het verlaagd plafond pleisterwerk of een andere toepassing aanwezig is, is het dus niet mogelijk om deze te waar te nemen of te inspecteren.

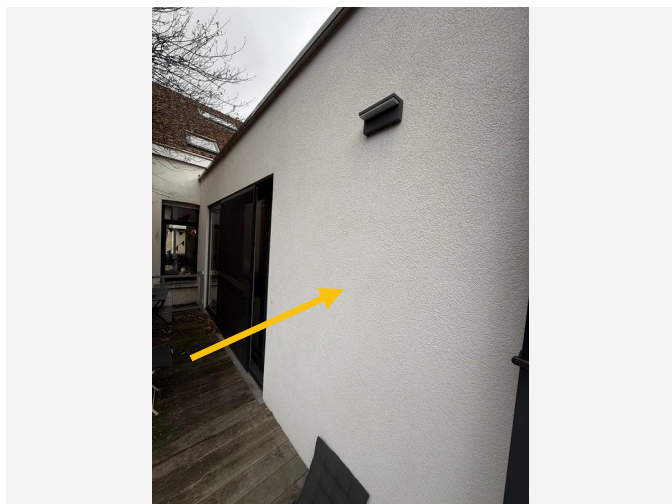
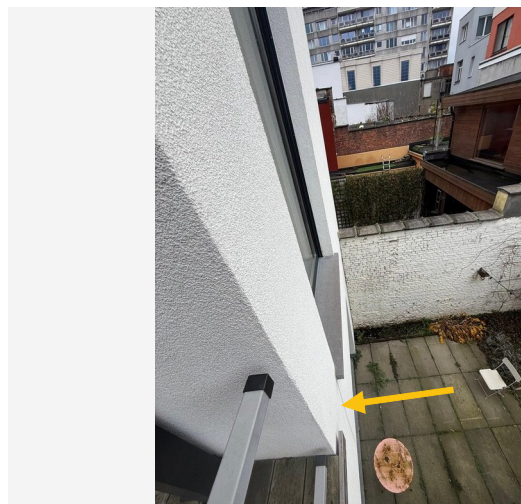
De achtergevel is tijdens renovatie opnieuw geïsoleerd en nieuwe crepi aangebracht. Deze werken zijn na 2001 uitgevoerd. Echter kan ik geen uitspraak doen over wat er achter de crepi en isolatie bevindt. Om dit te inspecteren zal er destructief onderzoek nodig zijn.

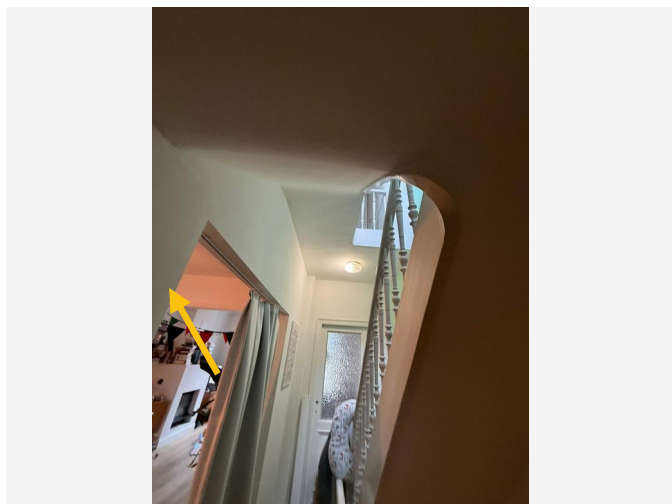
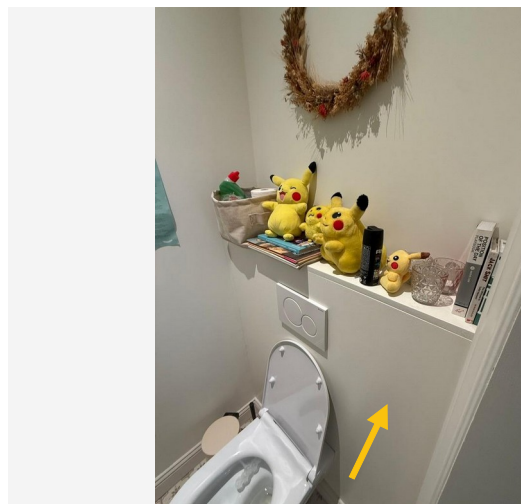
In de woning is op er op sommige plekken gebruik gemaakt van voorzetwanden. Het is tijdens een niet destructief onderzoek niet mogelijk om achter de voorzetwand een inspectie uit te voeren. Hiervoor zouden we beschadigingen moeten aanbrengen aan de voorzetwand. Daar dit een niet destructief onderzoek is is dit dus niet gebeurd. Indien er achter de voorzetwand pleisterwerk of een andere toepassing aanwezig is, is het dus niet mogelijk om deze te waar te nemen of te inspecteren.

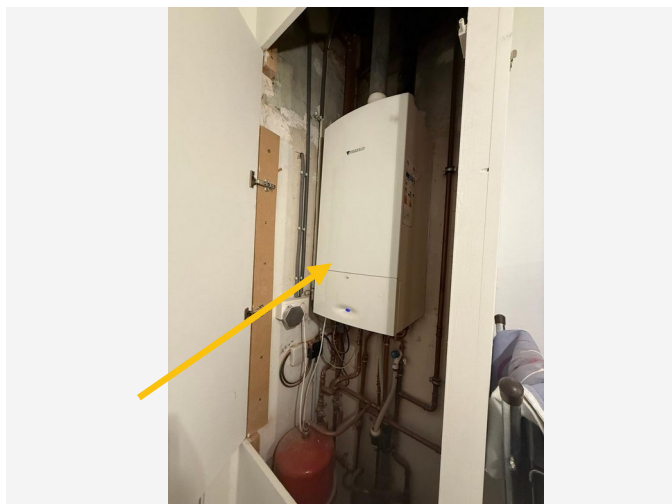
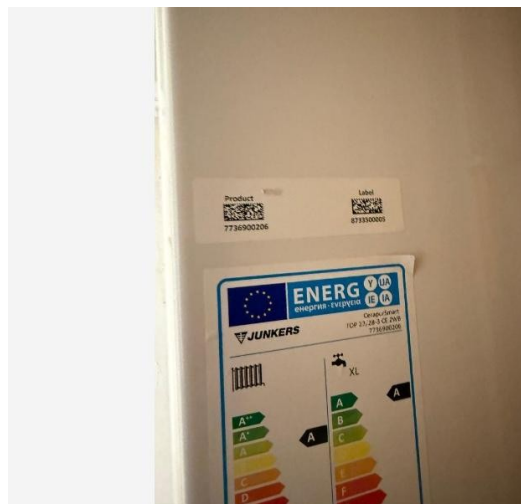
De verwarmingsinstallatie in de woning is een recent type, deze is van na 2001 hierin kunnen dus geen asbestverdachte materialen in verwerkt zijn. Deze vaststelling is een momentopname van tijdens mijn plaatsbezoek.

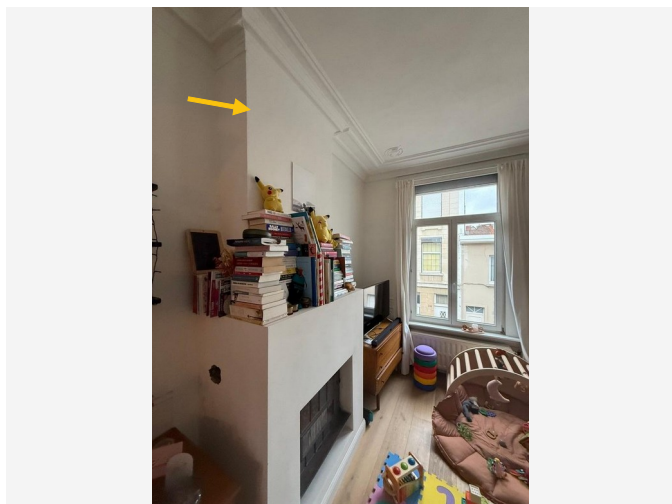
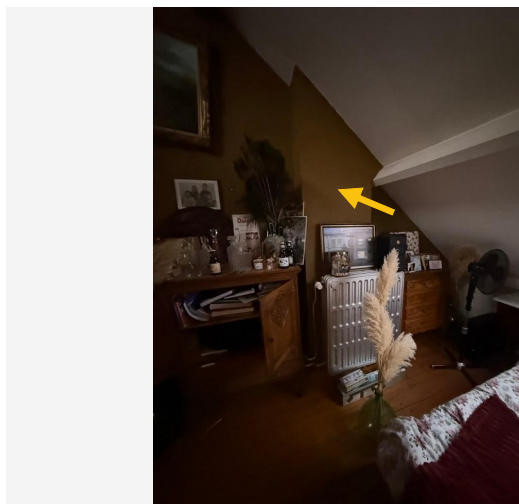
Er zijn schouwen vastgesteld in de woning. Deze zijn niet inspecteerbaar omdat dit een niet-destructief onderzoek is. Om de schouw van binnenuit te controleren zal er destructief werk aan te pas komen.

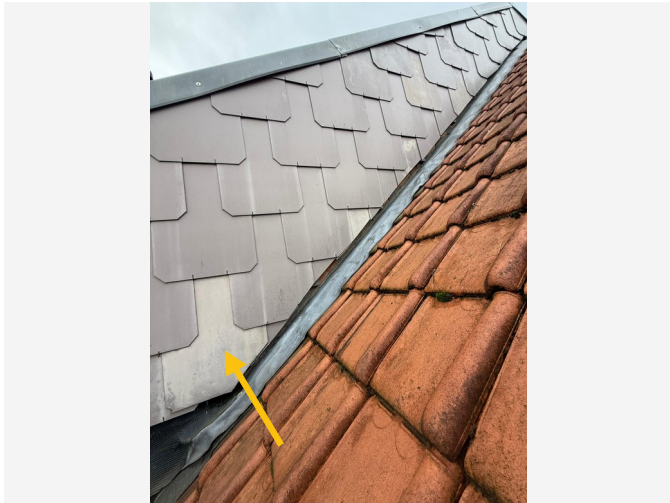
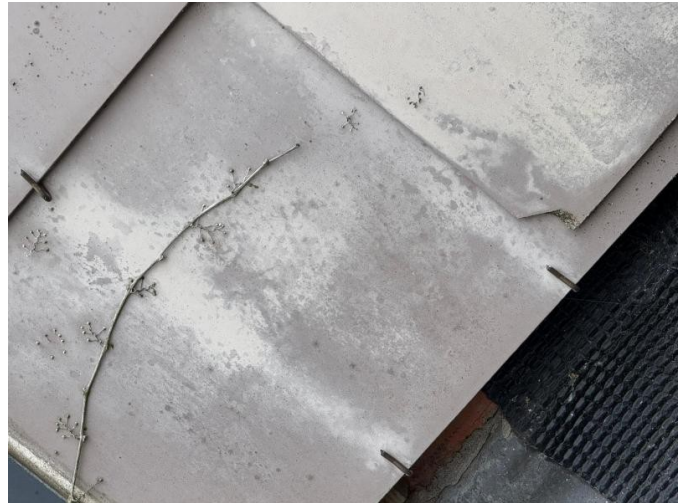
De zijgevel van de buur bevat leien. Deze kunnen asbesthoudend zijn. Omdat deze toepassing niet tot het inspectiegebied hoort is het niet mogelijk om deze te analyseren.

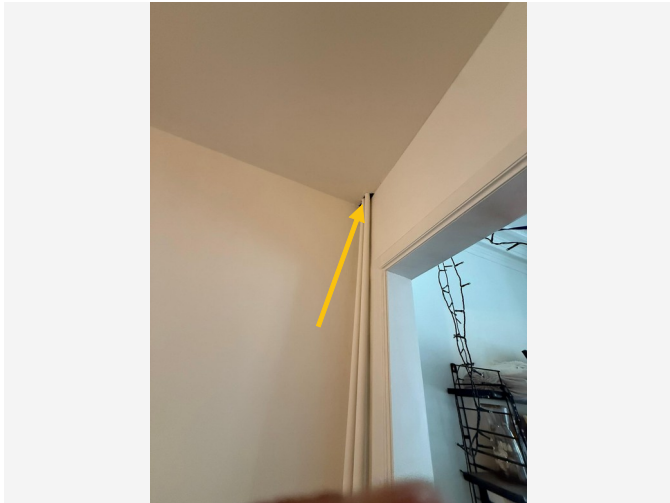
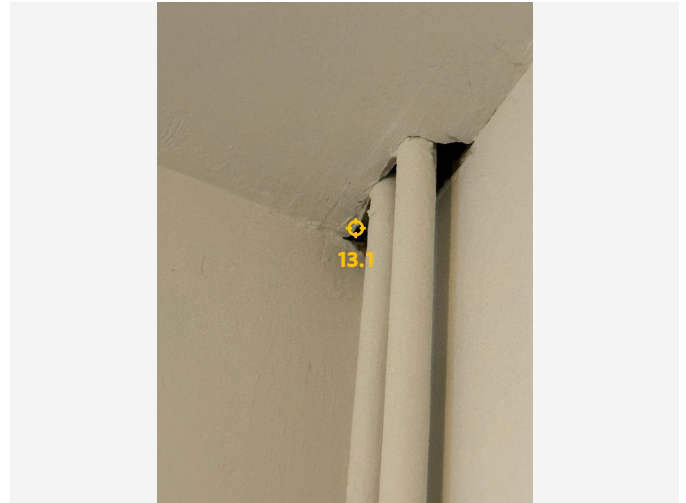
## Fiche 13: Bepleistering Plafond.

Geen asbest

| # | Type | Referentie | Resultaat |
|---|---|---|---|
| 13.1 | Mengmonster | PS1 | Geen asbest |

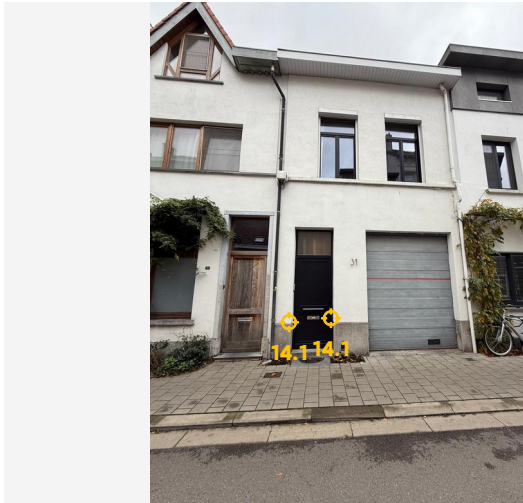
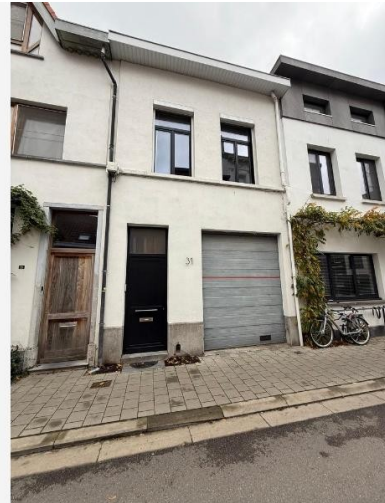
## Fiche 14: Crepi Gevel.

Geen asbest

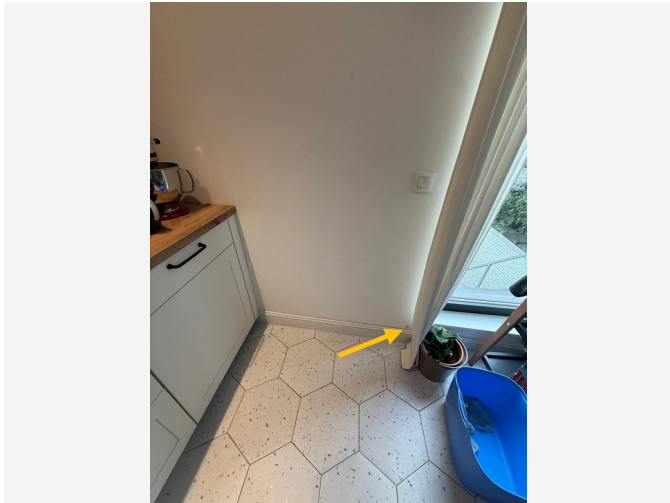
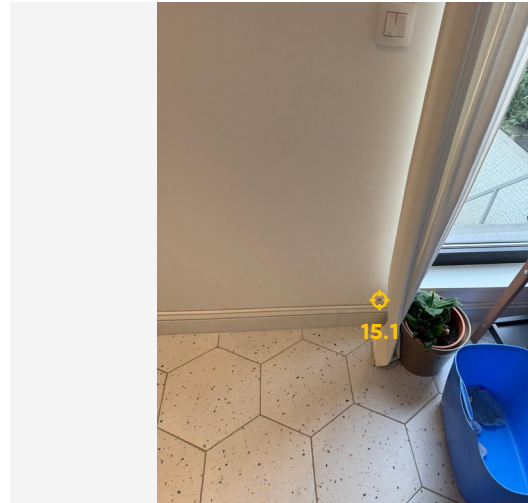
## Fiche 15: Bepleistering muren.

Geen asbest

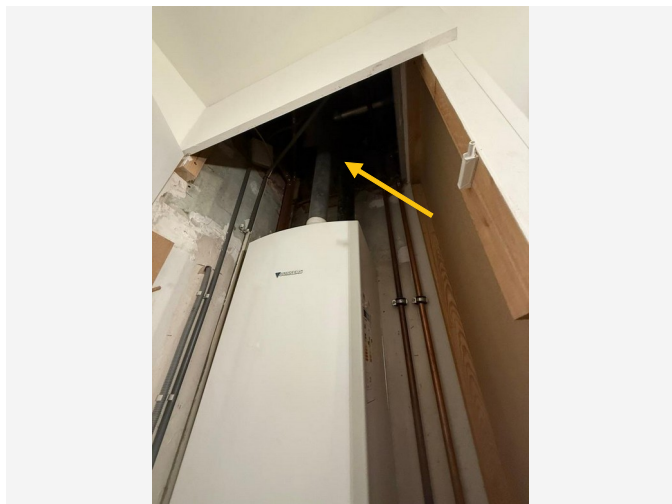
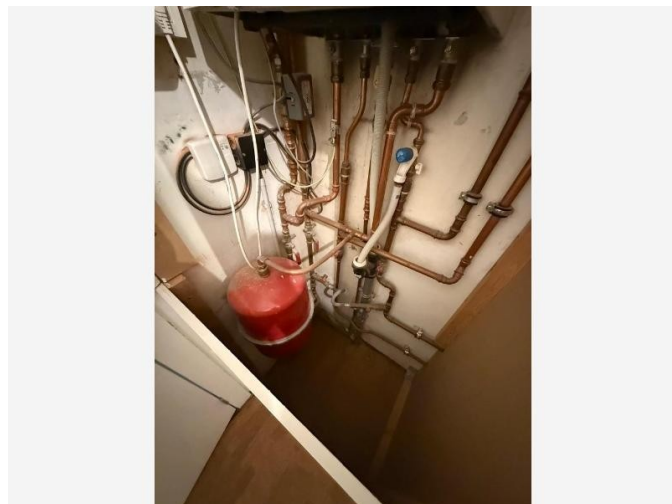
## Fiche 17: Materialen aan de stookketel

| Beschrijving | Notitie | Terug te vinden op plannen |
|---|---|---|
| Fiche 17: Materialen aan de stookketel | De materialen die vertrekken vanuit de junkers ketel zijn niet asbestverdacht, echter kunnen deze in de schouw die niet inspecteerbaar was wel overgaan naar andere materiaal soorten. Deze zijn niet onderzocht kunnen worden. Omdat de schouw niet inspecteerbaar was binnenin. | - |
