# Asbestinventarisatetest

Lange Lozanastraat 260/62, 2018 Antwerpen

Attestnummer : **20260911-000177.000**

**Asbestveilig** (maar mogelijk niet asbestvrij)

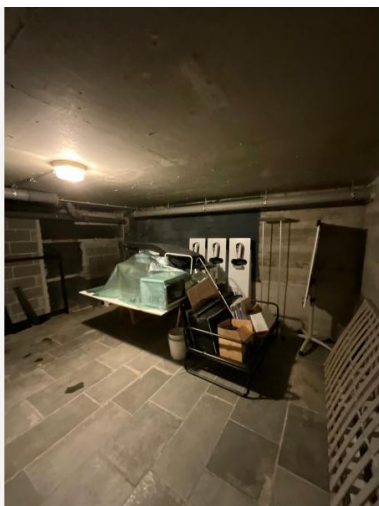
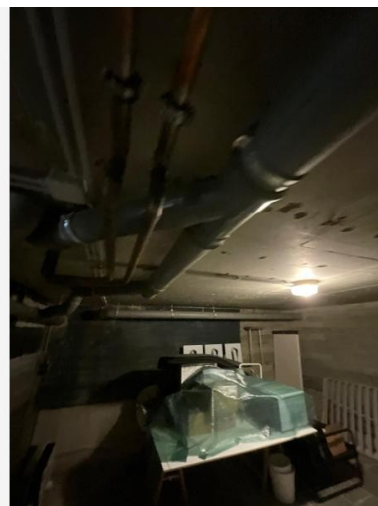
| Fiche 1: Kelder berging en staanplaatsen..... | 17 |

Geen verdachte asbest toepassingen in kelder berging 31 en 37.

Geen verdachte asbest toepassingen rond staanplaatsen 24 en 25

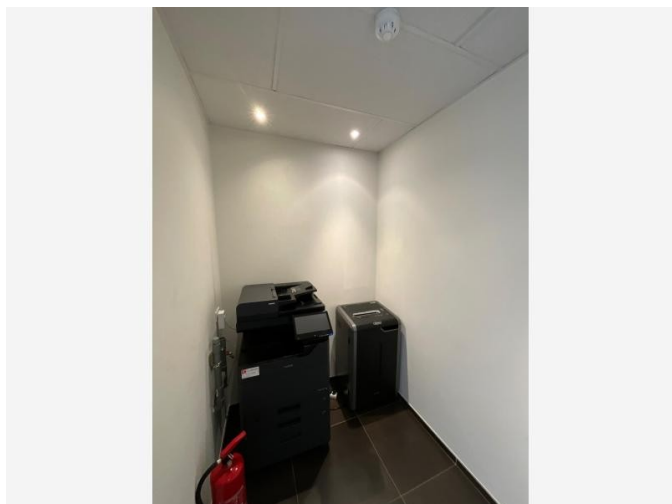
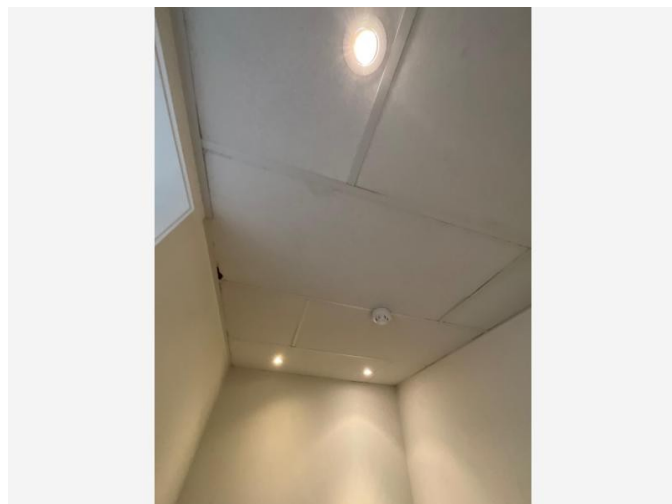
| Fiche 2: Valse plafonds..... | 18 |

Plafonds zijn afgewerkt met valse plafonds in plaatmateriaal. Het is niet duidelijk of er pleisterwerk of ander verdacht asbestmateriaal aanwezig is achter / op deze valse plafonds, het is aangewezen om bijkomend onderzoek uit te voeren bij werken. Zonder destructieve handeling is het niet mogelijk om na te gaan of er asbesthoudende materialen aanwezig zijn achter de plafond afwerking. Als bij sloop of renovatie blijkt dat er achter deze plafonds nog pleisterwerk of asbest verdachte toepassingen aanwezig zijn, moet dit bemonsterd worden.

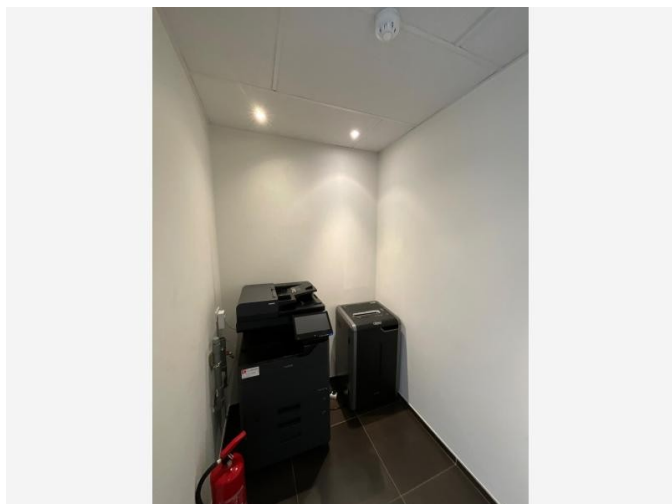
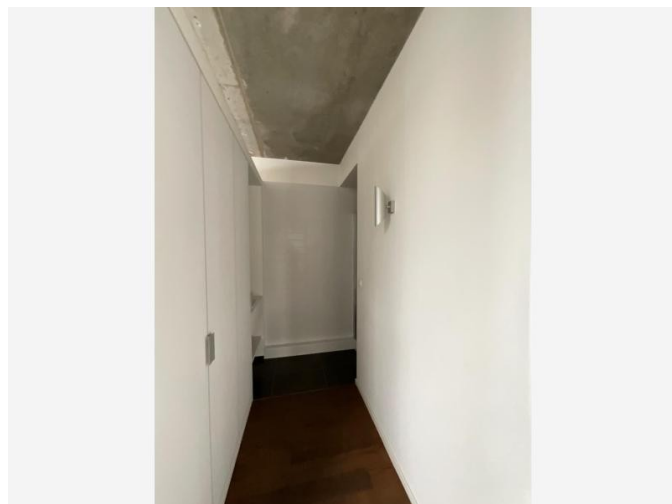
| Fiche 3: Valse wanden..... | 19 |

binnenwanden zijn afgewerkt met valse wanden. Het is niet duidelijk of er pleisterwerk of asbest toepassingen aanwezig zijn achter/op deze valse wanden, het is aangewezen om bijkomend onderzoek uit te voeren bij werken.

Zonder destructieve handeling is het niet mogelijk om na te gaan of er asbesthoudende materialen aanwezig zijn achter de wand afwerking. Als bij sloop of renovatie blijkt dat er achter deze wanden nog pleisterwerk of asbest verdachte toepassingen aanwezig zijn, moet dit bemonsterd worden.

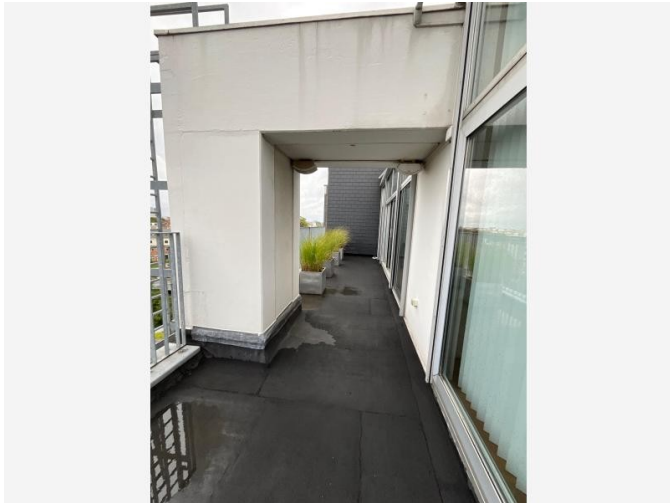
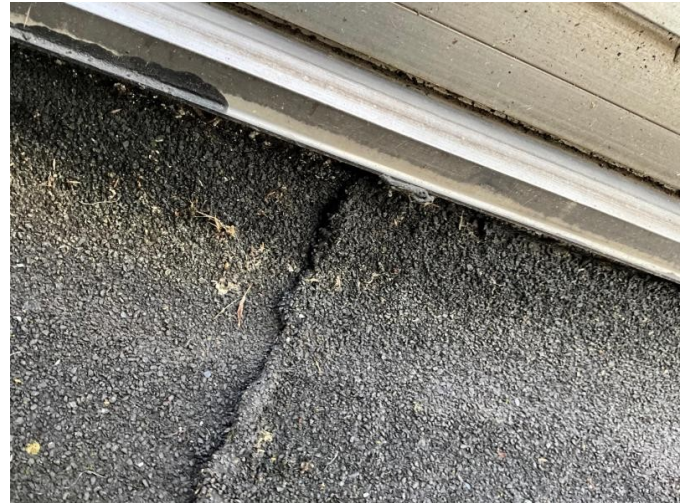
## Fiche 4: Roofing (met staalname)

Geen asbest

| # | Type | Referentie | Resultaat |
|---|---|---|---|
| 4.1 | Puntmonster | 01 | Geen asbest |

| Opmerking | <p>Er werd een staal genomen aan een uitstekend stuk roofing waardoor de waterdichtheid niet in het gedrang komt.</p> <p>Er kan niet uitgesloten worden dat er onderlagen aanwezig zijn (bij dakwerken extra controle aangewezen)</p> <p>De vermelde oppervlaktes, diktes en volumes betreffen een beredeneerde schatting. Er worden geen rechten verleend aan deze oppervlaktes/diktes/volumes.</p> |

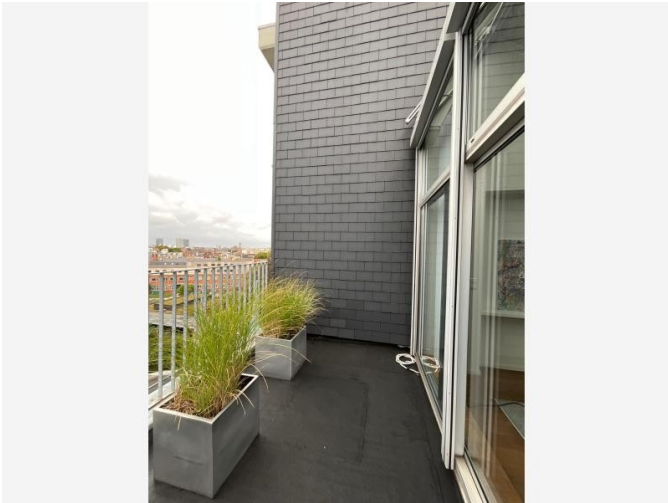
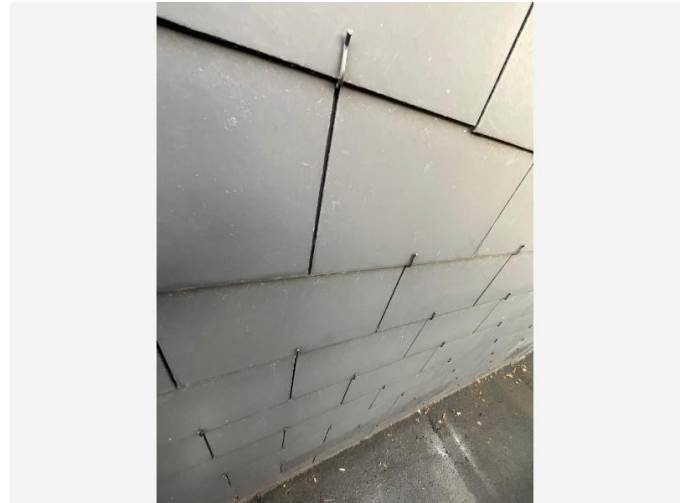
## Fiche 5: Dak/gevelleien (met staalname)

Geen asbest

| # | Type | Referentie | Resultaat |
|---|---|---|---|
| 5.1 | Puntmonster | 02 | Geen asbest |

| Opmerking | <p>Er werd een staal genomen aan een uitstekend stuk waardoor de waterdichtheid van de dakbedekking niet in het gedrang komt.</p> <p>De vermelde oppervlaktes, diktes en volumes betreffen een beredeneerde schatting. Er worden geen rechten verleend aan deze oppervlaktes/diktes/volumes.</p> |

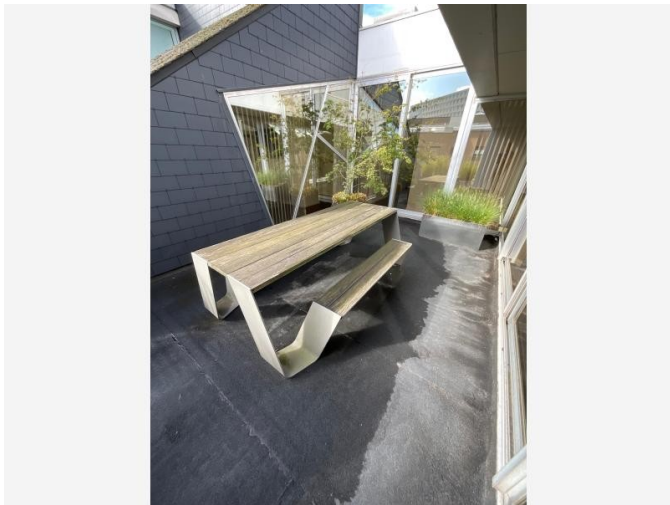
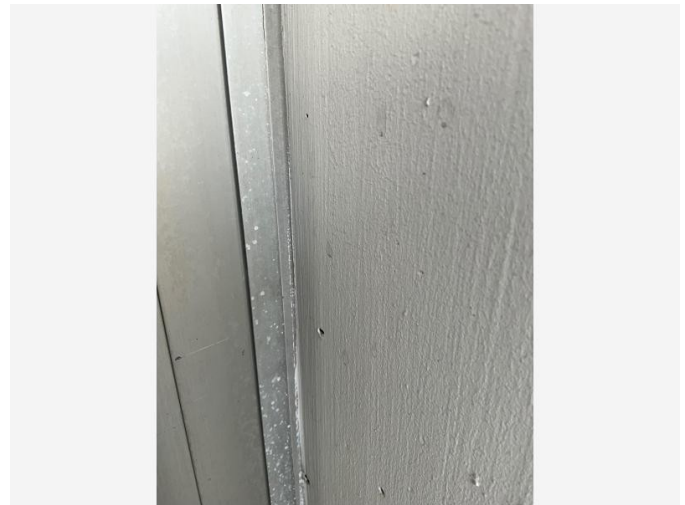
### Fiche 6: Kit niet verdacht (visueel vastgesteld)

| Beschrijving | Notitie | Terug te vinden op plannen |
|---|---|---|
| Fiche 6: Kit niet verdacht (visueel vastgesteld) | De gebruikte siliconen kit is niet asbestverdacht | - |

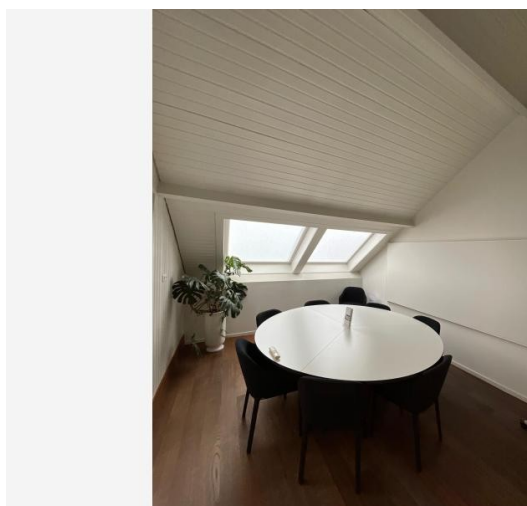
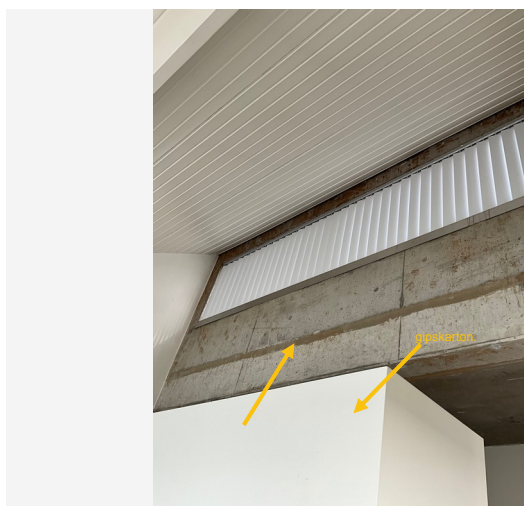
### Fiche 7: pleisterwerk (niet aanwezig)

| Beschrijving | Notitie | Terug te vinden op plannen |
|---|---|---|
| Fiche 7: pleisterwerk (niet aanwezig) | pleisterwerk (niet aanwezig) in het inspectie gebied. | - |
