# Asbestinventarisat attest

Ninovestraat 38, 9420 Erpe-Mere

Attestnummer : 20260913-000035.000

**Niet-asbestveilig**

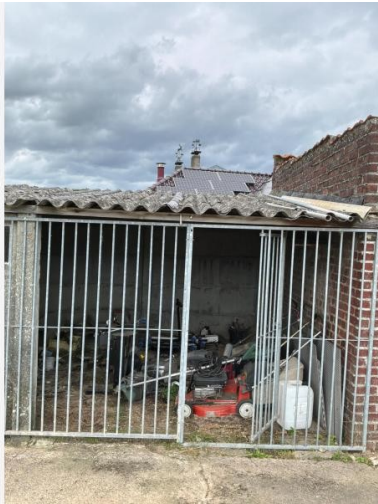
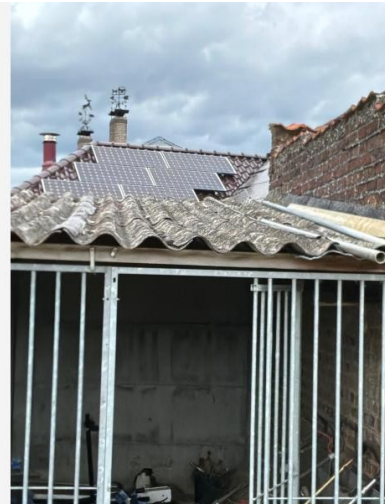
Overzichtsfoto

Detailfoto

Het asbestmateriaal valt onder de mijlpaal van 2034.

**Dringend verwijderen**

| Eindbeoordeling materiaalrisico | Hoog materiaalrisico en/of hoge kans op vezelvrijgave |

| Gebondenheid | Categorie 1: hechtgebonden in oorsprong |
| Asbestsoort (vezeltype) | Crocidoliet aanwezig |
| Asbestconcentratie | Laag (< 50%) |
| Afschermingsgraad van het gehele materiaal | Geheel of deels vrij aan de binnenlucht, maar geen contact met binnenluchtstromen |
| Toestand van het materiaal | Matig beschadigd, matig verweerd |

| # | Type | Referentie | Resultaat |
|---|---|---|---|
| 1.1 | Puntmonster | Mm3 | Chrysotiel, Crocidoliet |

| Opmerking | Geschatte hoeveelheid.<br>Breukvlak gemaakt: duidelijk asbestvezels aanwezig. |

- Zorg voor een veilig beheer. Vermijd het beschadigen van het asbestmateriaal. Controleer de toestand jaarlijks op wijzigingen.
- Hemelwater dat afspoelt van asbestcement daken of gevels kan asbestdeeltjes bevatten. Gebruik het enkel voor gesloten circuits (bv. spoelen toiletten). Reinig na het vervangen van het dak of de gevel de dakgoten en regenwaterput of -ton om asbesthoudend sediment of slib te verwijderen
- Voer bijkomende staalname(s) uit.

- Eenvoudige handelingen: mag via doe-het-zelf of door werknemer(s) met opleidingsattest eenvoudige handelingen  
Bij het uitvoeren van eenvoudige handelingen, zoals toegestaan via doe-het-zelfmethoden of door werknemers met een opleidingsattest, is het gebruik van de juiste persoonlijke beschermingsmiddelen (PBM's) verplicht om blootstelling aan asbestvezels te voorkomen. Wij adviseren echter om asbest te laten verwijderen door een werknemer met opleidingscertificaat. Maar het is ook toegestaan via de doe-het-zelfmethode, mits de juiste voorzorgsmaatregelen en PBM's in acht worden genomen. De te gebruiken PBMs zijn:

- FFP3-mondmasker of halfgelaatsmasker met P3 filter
- wegwerpoverall (Tyvek CATIII, type 5 en 6)
- afwasbaar schoeisel
- handschoenen wegwerp of afwasbaar
- Een veiligheidsbril is vereist om te voorkomen dat vezels in de ogen terechtkomen.
- De toepassingen dienen in zijn geheel, zonder te breken en zonder stofvorming verwijderd te worden. Gebruik hiervoor een vernevelaar of fixeermiddel om het asbestmateriaal eerst te fixeren.

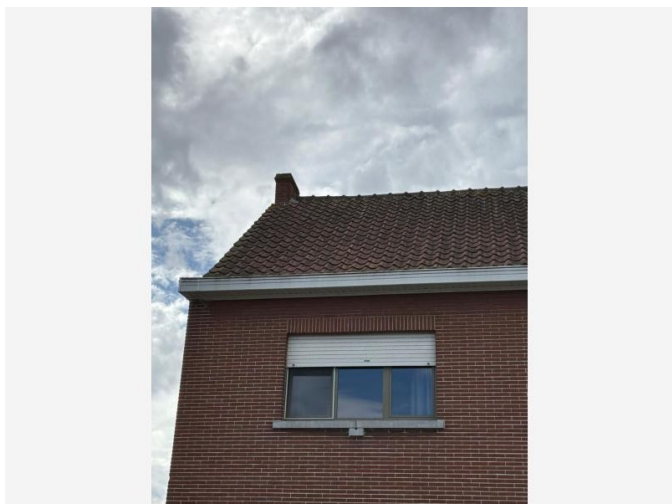
**Reden:** Het te onderzoeken materiaal situeert zich hoger dan 3,50 m te rekenen vanaf een veilige ondergrond

**Uitleg van de asbestdeskundige:** De binnekant van de schouw is niet inspecteerbaar, aan de buitenkant van de schouw werd zichtbaar geen asbest aangetroffen. Bij werken in of aan de schouw extra aandacht besteden, hier kan zich mogelijks nog asbest schuilhouden. De inspecteur kon dit tijdens zijn bezoek niet vaststellen, daar deze handelingen onder een destructieve handeling zou vallen.

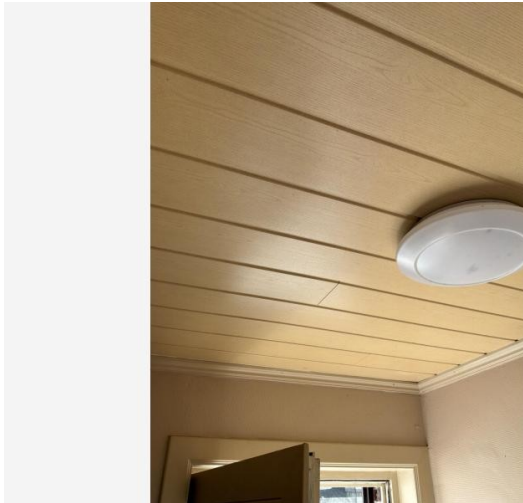
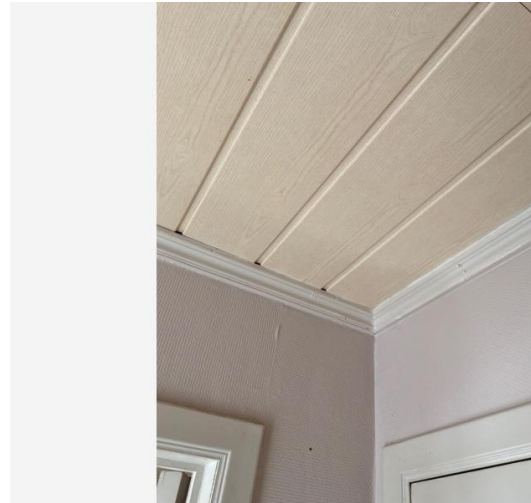
Dit type plafond is niet asbest verdacht. Er kan echter geen uitspraak gedaan worden over de achterligende delen. Hier kunnen zich mogelijk nog verdacht materialen bevinden.

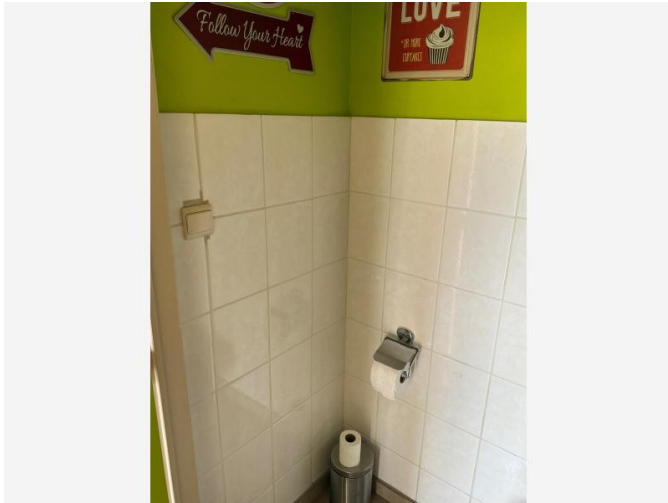
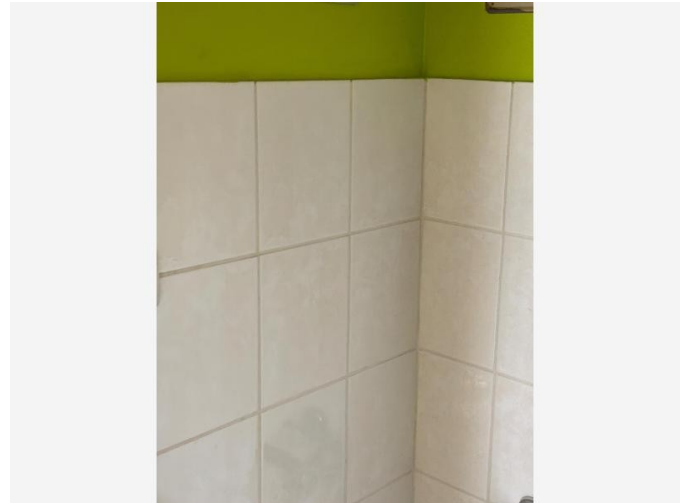
Mogelijk bevinden zich achter deze tegels verdachte lijmen. Bij werken aan de tegels is een aanvullend onderzoek aangewezen om de aard van de lijmen te bepalen.

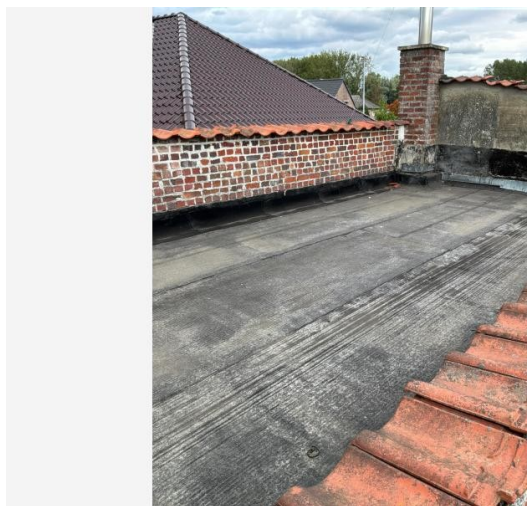
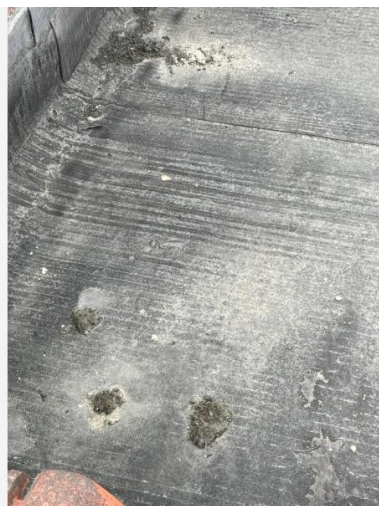
## Fiche 5: 9. roofing dak

Geen asbest

| Opmerking | GESchatte heoveelheid. Er kan enkel een uitspraak gedaan worden over de bovenste laag. Mogelijks bevinden er zich nog enkele lagen onder de toplaag. |

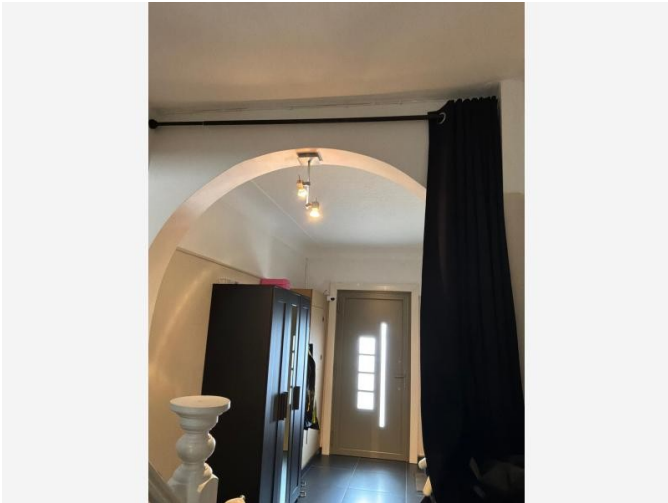
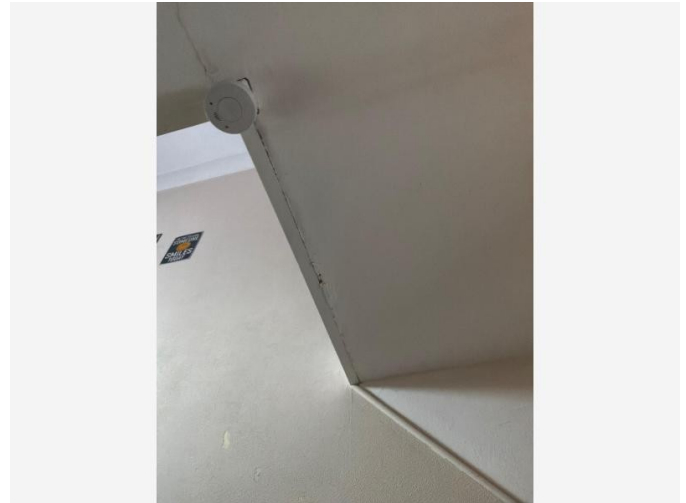
## Fiche 6: 2. pleisterwerk plafond

Geen asbest

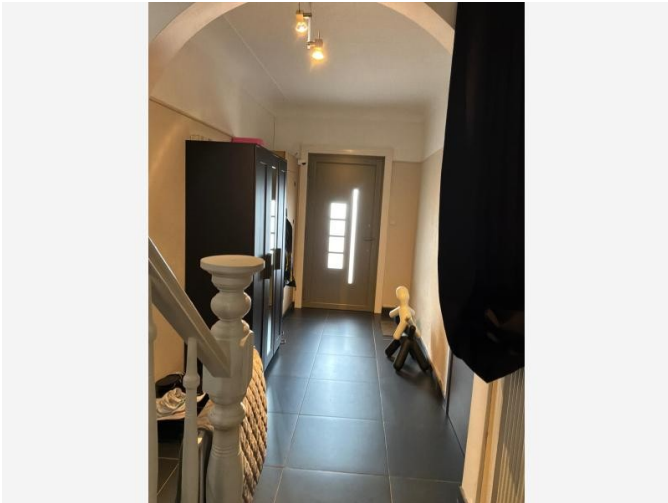
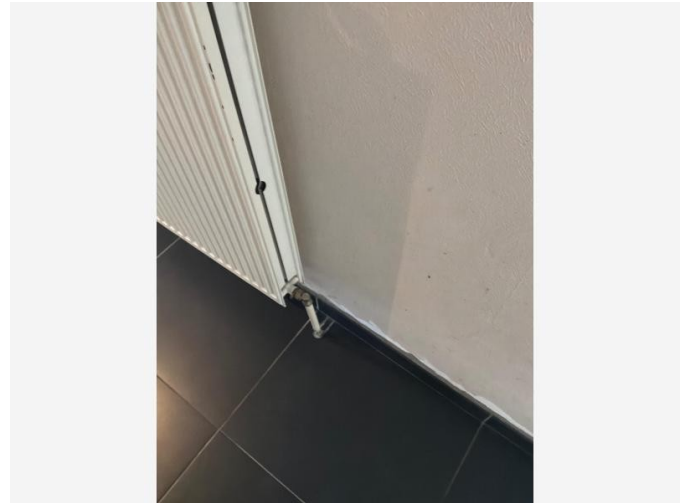
## Fiche 7: 1. pleisterwerk wanden

Geen asbest

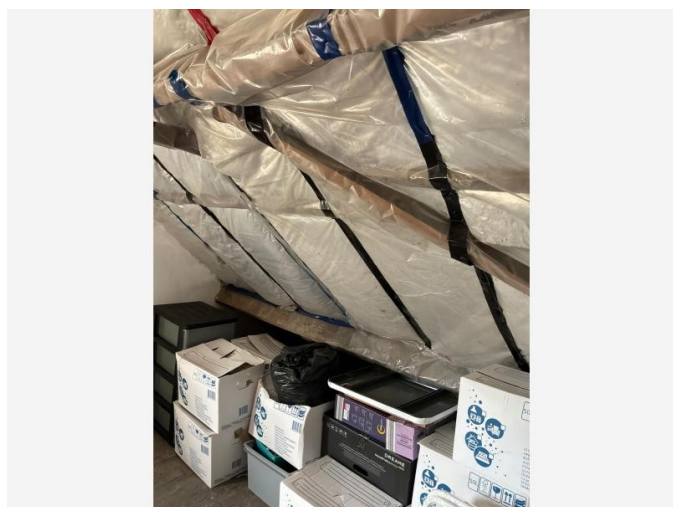
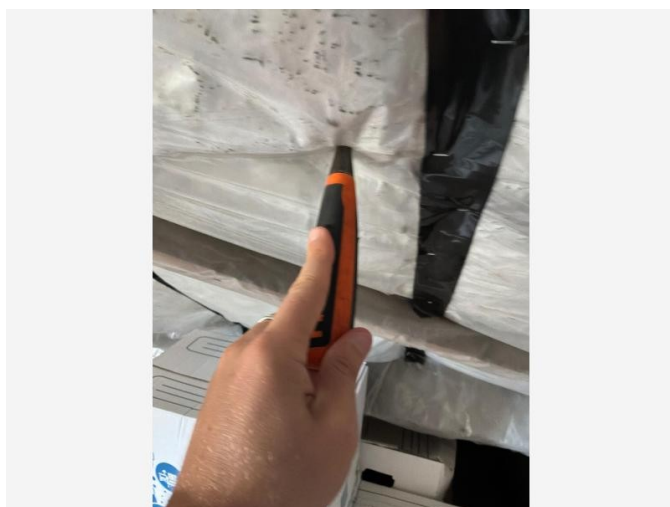
### Fiche 8: 92. Onderdak type: niet asbest verdacht

| Beschrijving | Notitie | Terug te vinden op plannen |
|---|---|---|
| Fiche 8: 92. Onderdak type: niet asbest verdacht | Dit onderdak type is niet asbest verdacht. (Deze zijn steekproefsgewijs vastgesteld en kunnen, indien de vastelling dit niet toeliet, geen uitspraak doen over het volledige onderdak. ) met de beitel kan je de pannen opheffen. | Plan 1.3: Hoofdgebouw plan dak |

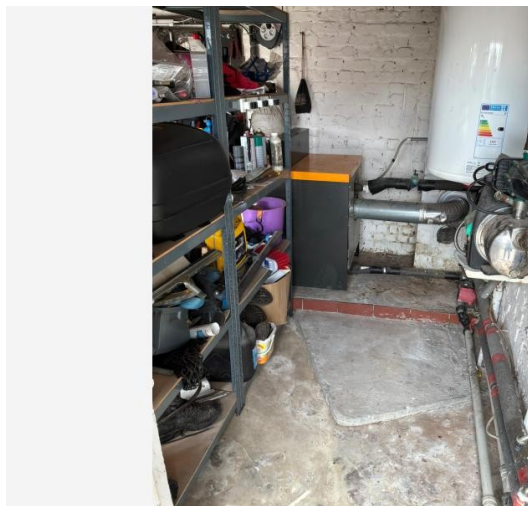
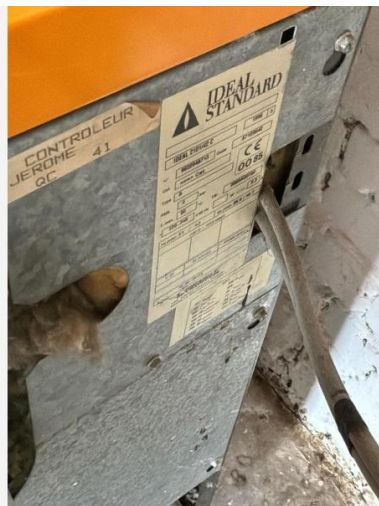
## Fiche 9: 7. Ketel: Geen asbest verdachte pakkingen waarneembaar

| Beschrijving | Notitie | Terug te vinden op plannen |
|---|---|---|
| Fiche 9: 7. Ketel: Geen asbest verdachte pakkingen waarneembaar | Aan de ketel zijn geen asbest verdachte pakkingen waar te nemen. Indien de ketel een bouwjaar van voor 2001 heeft kunnen er zich mogelijks binnen in de ketel nog asbest verdachte pakkingen bevinden. | - |

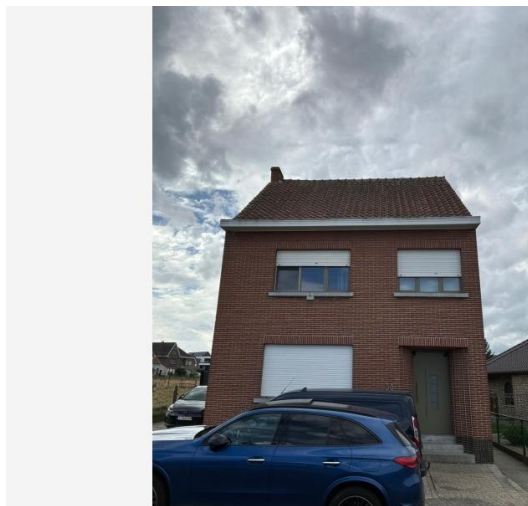
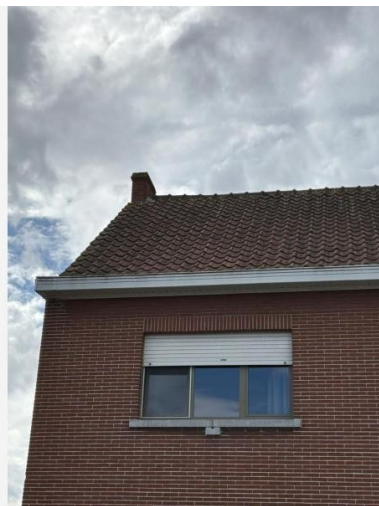
## Fiche 10: 3. Dak type: niet asbest verdacht

| Beschrijving | Notitie | Terug te vinden op plannen |
|---|---|---|
| Fiche 10: 3. Dak type: niet asbest verdacht | Dit dak type is niet asbest verdacht. | Plan 1.2: Hoofdgebouw plan 1e<br>Plan 1.3: Hoofdgebouw plan dak |

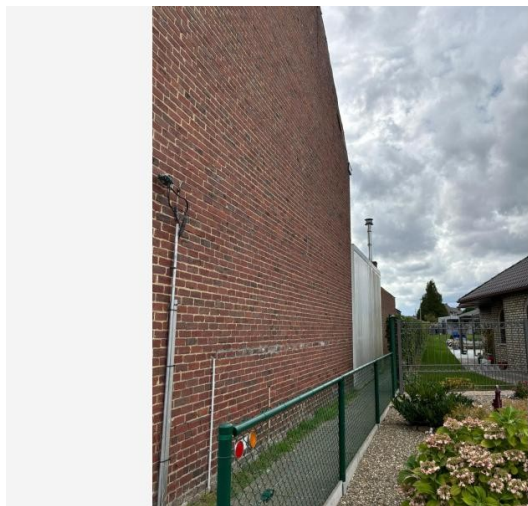
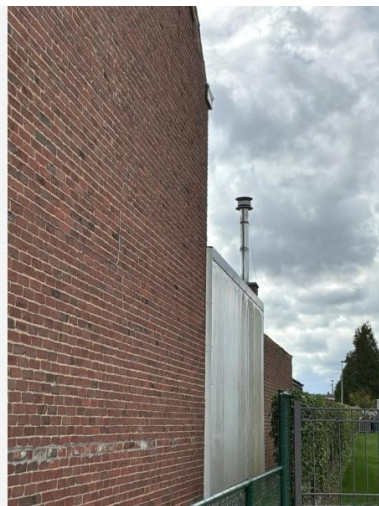
## Fiche 11: 32. schouw type; niet asbest verdacht

| Beschrijving | Notitie | Terug te vinden op plannen |
|---|---|---|
| Fiche 11: 32. schouw type; niet asbest verdacht | type niet verdacht | Plan 1.2: Hoofdgebouw plan 1e |

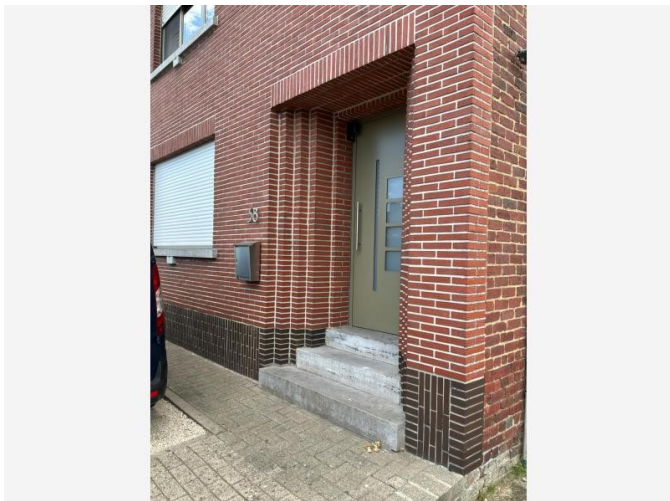
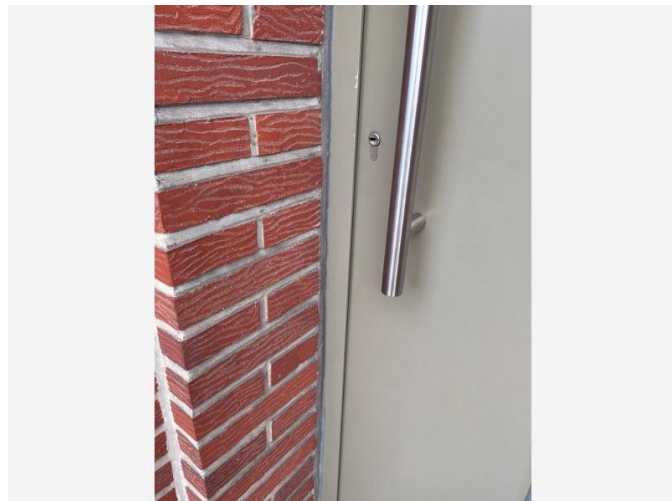
## Fiche 12: 4. mastiek type: niet asbest verdacht

| Beschrijving | Notitie | Terug te vinden op plannen |
|---|---|---|
| Fiche 12: 4. mastiek type: niet asbest verdacht | Aanwezig in alle ramen, buiten de andere aangeduide types.<br><br>Dit type mastiek is niet asbest verdacht | - |

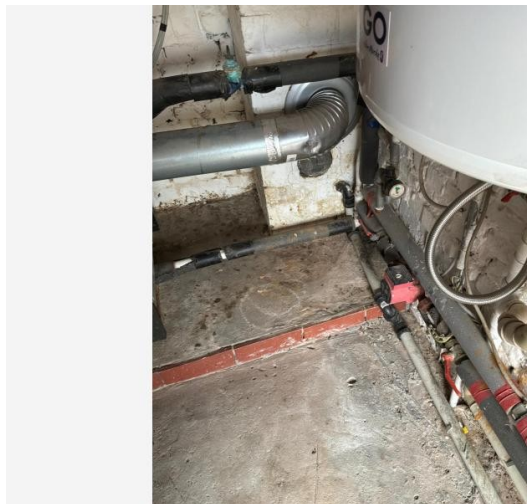
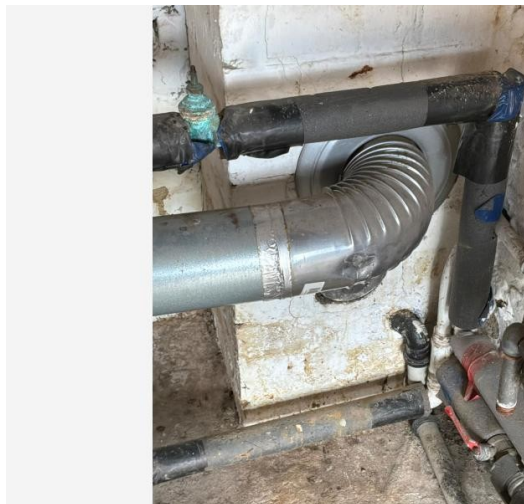
### Fiche 13: 8. buisisolatie verwarmingsbuizen: niet aanwezig

| Beschrijving | Notitie | Terug te vinden op plannen |
|---|---|---|
| Fiche 13: 8. buisisolatie verwarmingsbuizen: niet aanwezig | Deze toepassing is niet asbest verdacht. | - |
