# Asbestinventarisatattest

Elizabetlaan 227, 8301 Knokke-Heist

Attestnummer : 20260909-000270.000

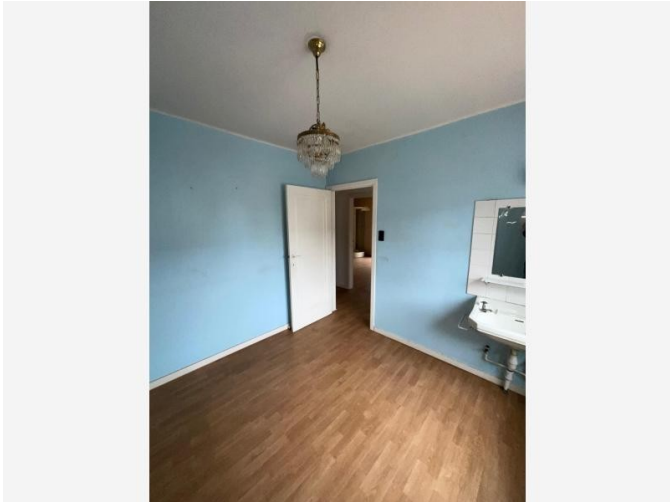
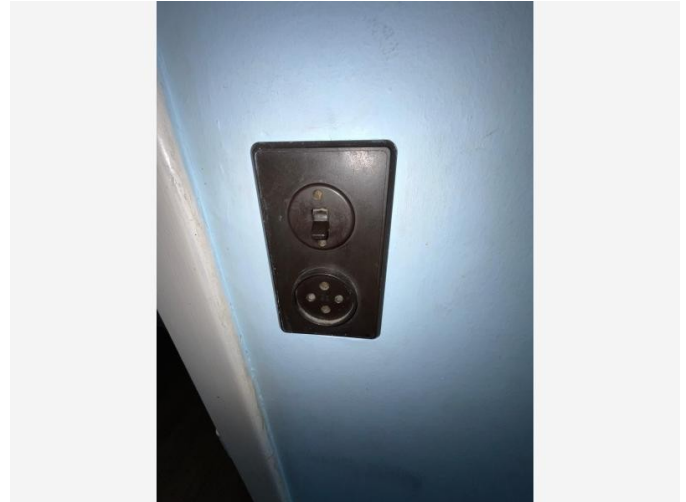
# Fiche 1: Bakeliet toep.(schakelaars-stopcontact.-verdeel dozen-radiator knoppen)

Asbestmateriaal

Het asbestmateriaal valt onder de mijlpaal van 2040.

Zorgvuldig beheren

| Eindbeoordeling materiaalarisico | Laag materiaalarisico en/of verlaagde kans op vezelvrijgave |

| Asbestsoort (vezeltype) | Crocidoliet aanwezig |
| Toestand van het materiaal | Onbeschadigd, niet verweerd |

| Opmerking | <p>Het is moeilijk te bepalen of de bakeliettoepassingen in de woning ook effectief asbesthoudend zijn (het kan ook gaan om de asbestvrije variant). Er worden geen rechten toegekend aan de opgegeven volumes</p> <p>Er werd geen monster genomen oww beschadiging aan een elektrisch gerelateerde toepassing, extra controle bij verwijdering van het verdacht materiaal.</p> |

- Zorg voor een veilig beheer. Vermijd het beschadigen van het asbestmateriaal. Controleer de toestand jaarlijks op wijzigingen.
- Voer bijkomende staalname(s) uit.

- Eenvoudige handelingen: mag via doe-het-zelf of door werknemer(s) met opleidingsattest eenvoudige handelingen  
Schakelaars, stopcontacten en andere gelijkaardige toepassingen kunnen eenvoudig losgeschroefd worden --> EH doe-het-zelf. Afgesloten of verzegelde kast --> EH opgeleid techniek personeel 8u basisopleiding asbest. Voor elektrische infrastructuur en uitrusting dient u vooraleer men deze toepassing gaat bevochtigen de elektriciteit af te sluiten (zoniet elektrocutie-/brandgevaar). standaard dragen van de nodige wegwerp beschermingsmiddelen FFP 3 masker , handschoenen en tyvec CAT III type 5-6 , afspoelbaar schoeisel Losschroeven en dubbel verpakken in plastic , sluit luchtdicht af en breng dit als hechtgebonden afval naar een plaatselijk containerpark. Voor hechtgebonden toepassingen: Bij verwijdering door doe-het-zelf moet men dit afval dubbel en luchtdicht verpakt aandienen bij het gemeentelijk recyclagepark. Men raadpleegt best op voorhand de voorwaarden van het recyclagepark.

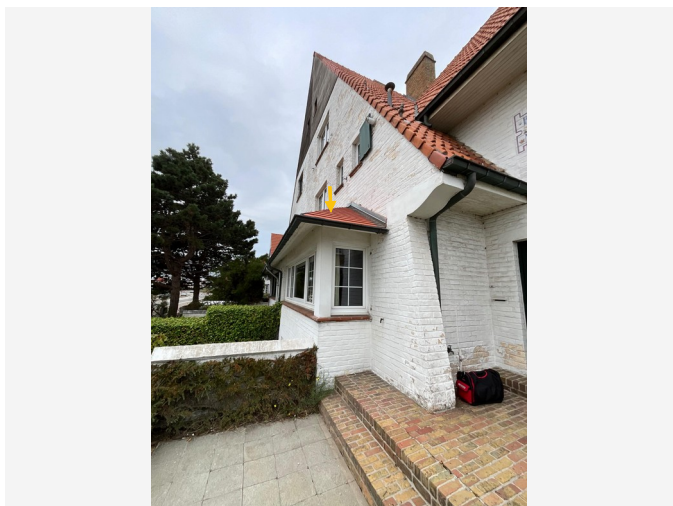
**Reden:** Er is geen volledige risicobeoordeling mogelijk

**Uitleg van de asbestdeskundige:** Aanwezigheid onderdak kon niet vastgesteld worden: tegelpannen, kans op schade bij optillen.

Bij werken aan het dak kan dit nagekeken worden

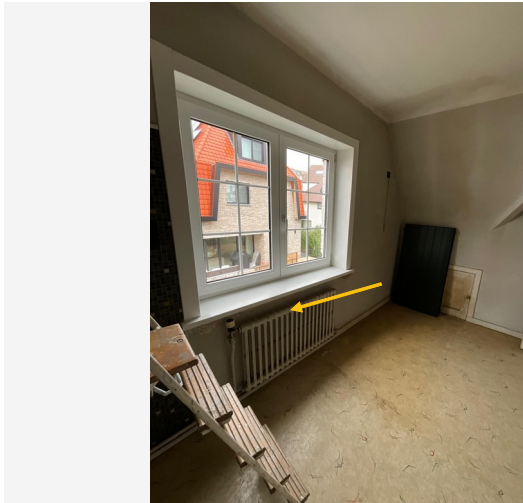
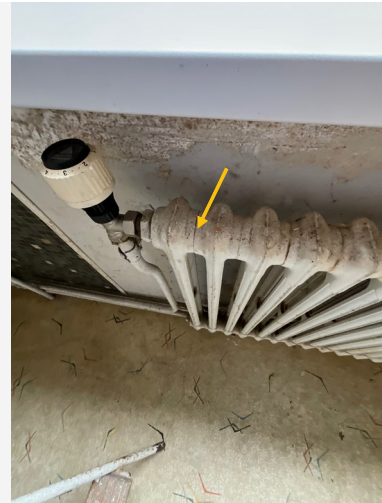
Mogelijks bevinden er zich in de radiatoren asbesthoudende pakkingen. Een monsternamen om dit uit te sluiten wordt verhinderd om destructieve handelingen aan een installatie in gebruik te vermijden.

Er kunnen inwendige asbesthoudende dichtingen aanwezig zijn tussen de lamellen of aan de doppen van de gietijzeren radiatoren.

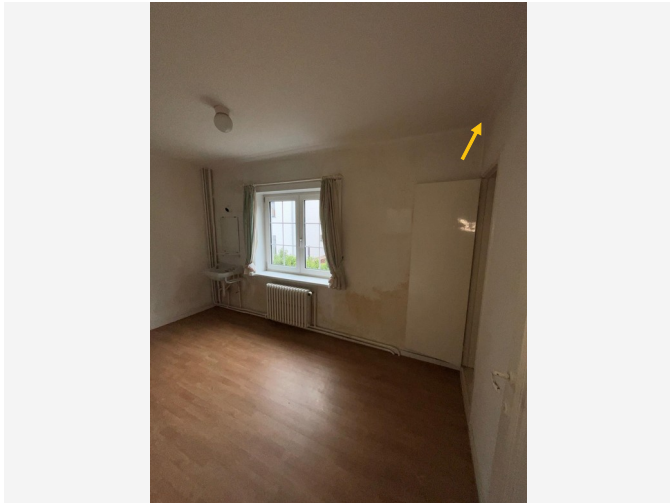
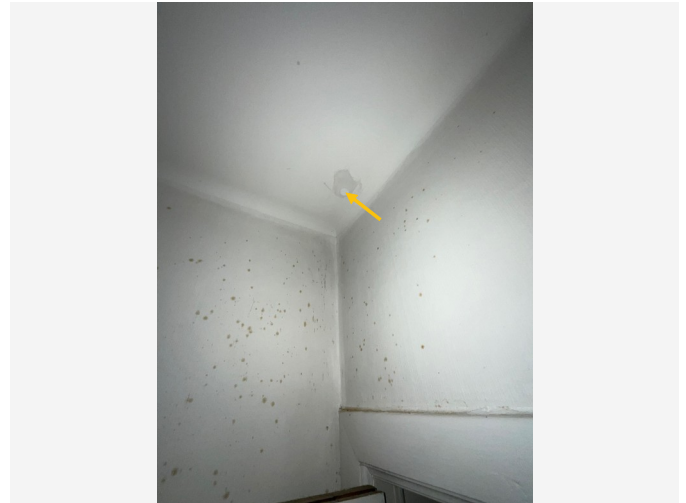
## Fiche 4: 2 Pleister plafond (volle plafonds)

Geen asbest

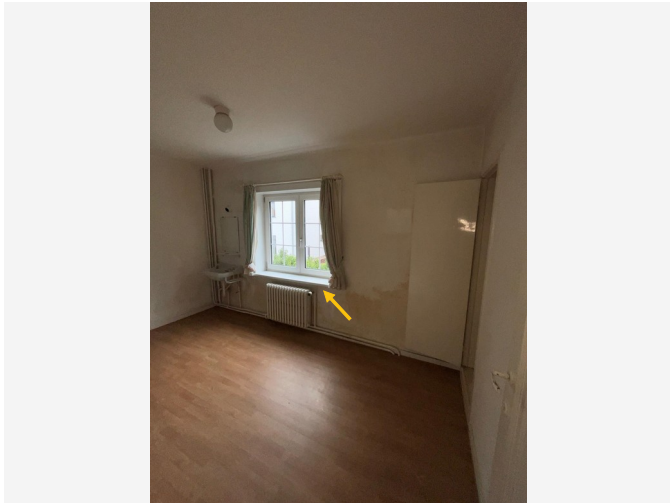
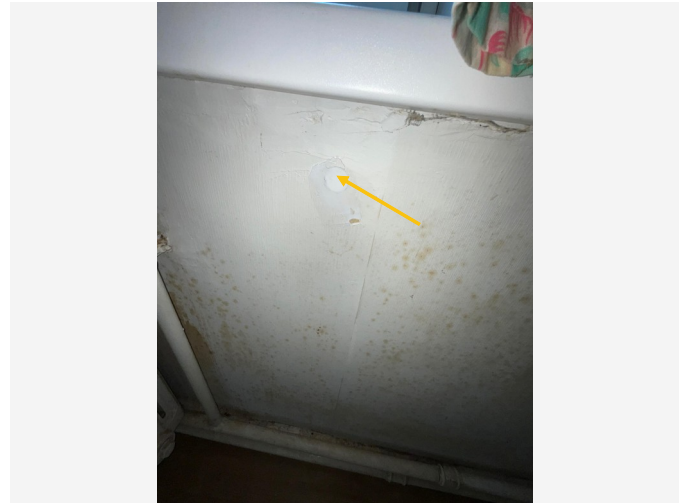
## Fiche 5: 1 Pleister Wand (overal volle wanden)

Geen asbest

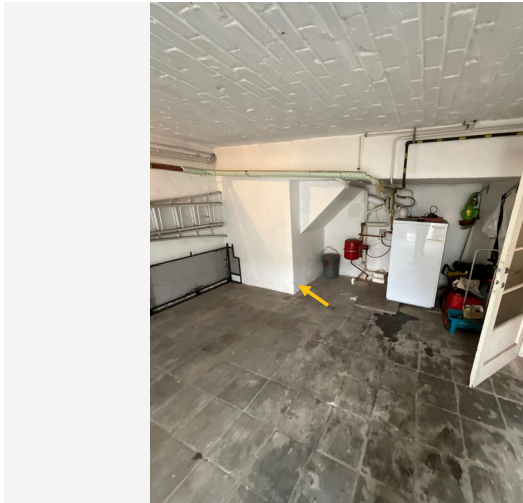
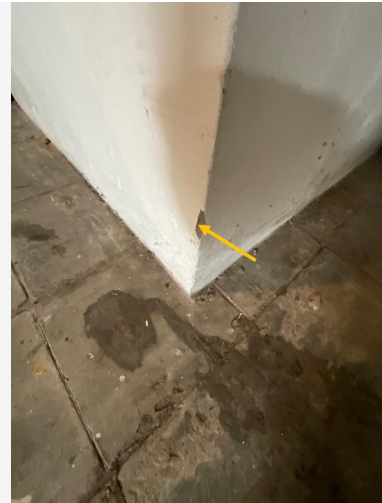
## Fiche 6: 31 Cementen smeerlaag binnen

Geen asbest

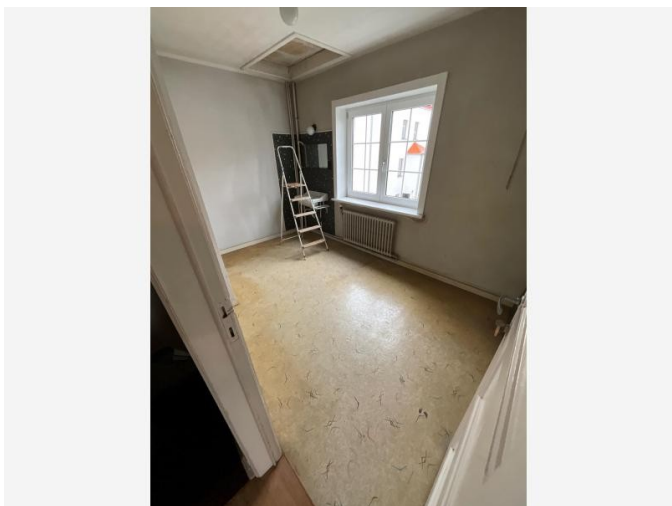
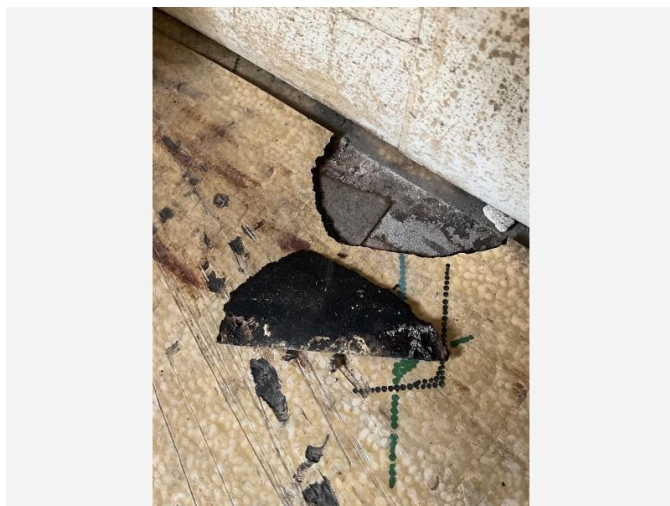
## Fiche 7: 4 Vinyl

Geen asbest

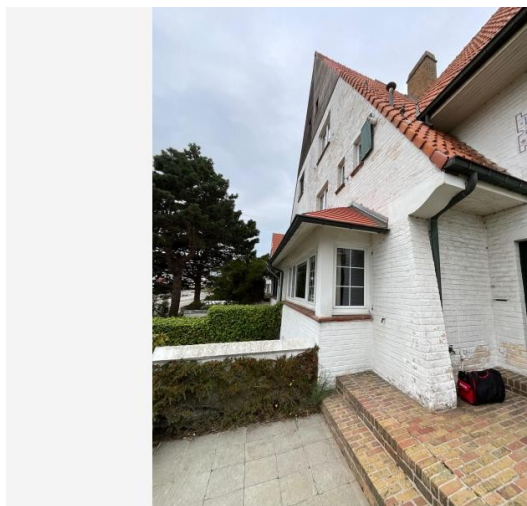
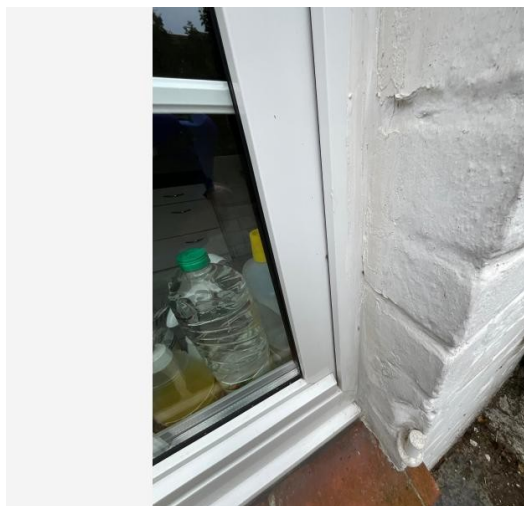
### Fiche 8: Kit aan de ramen en poort

| Beschrijving | Notitie | Terug te vinden op plannen |
|---|---|---|
| Fiche 8: Kit aan de ramen en poort | De kit aan de ramen, deuren en poort is niet asbestverdacht. | Plan 1.13: Hoofdgebouw plan |

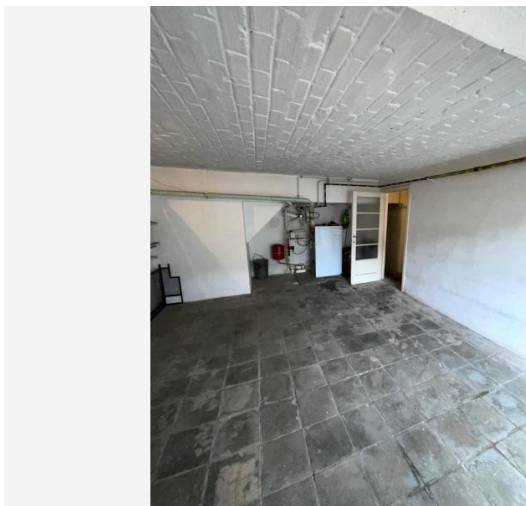
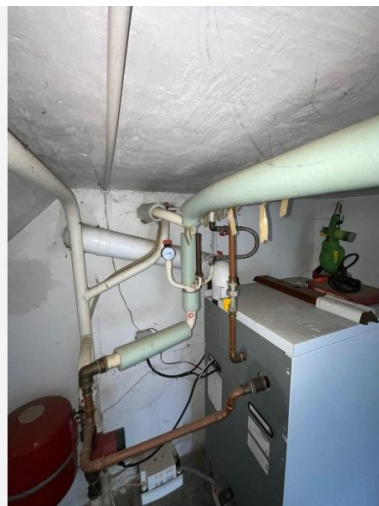
## Fiche 9: Geen verdachte materialen aan de stookketel

| Beschrijving | Notitie | Terug te vinden op plannen |
|---|---|---|
| Fiche 9: Geen verdachte materialen aan de stookketel | Alle materialen aan de Gaswandketel zijn niet verdacht, het betreft flexibele kunststof rond de buizen. | - |

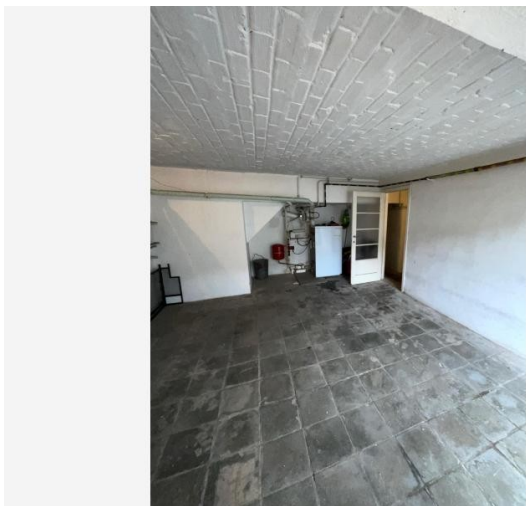
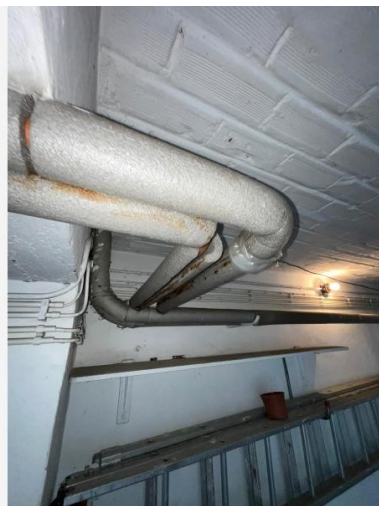
## Fiche 10: Leidingisolatie: niet verdacht

| Beschrijving | Notitie | Terug te vinden op plannen |
|---|---|---|
| Fiche 10: Leidingisolatie: niet verdacht | De thermische isolatie is visueel als niet-asbestverdacht beoordeeld. | Plan 1.3: Kelder grondplan |

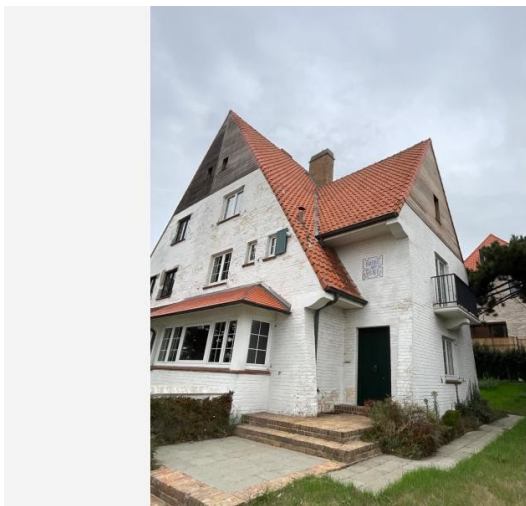
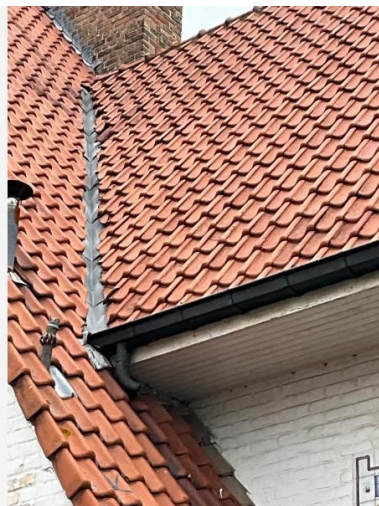
## Fiche 11: Dakbedekking bestaande uit pannen (niet verdacht)

| Beschrijving | Notitie | Terug te vinden op plannen |
|---|---|---|
| Fiche 11: Dakbedekking bestaande uit pannen (niet verdacht) | De dakbedekking , bestaande uit kleipannen, is niet-asbestverdacht. | Plan 1.13: Hoofdgebouw plan |

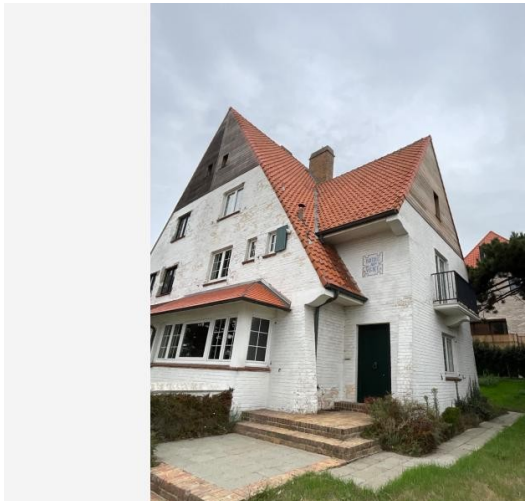
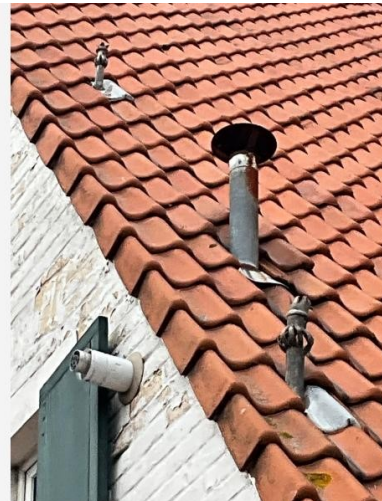
## Fiche 12: Rookgaskanaal (niet verdacht)

| Beschrijving | Notitie | Terug te vinden op plannen |
|---|---|---|
| Fiche 12: Rookgaskanaal (niet verdacht) | Het rookgaskanaal is niet-asbestverdacht, het is vervaardigd uit metaal | Plan 1.13: Hoofdgebouw plan |

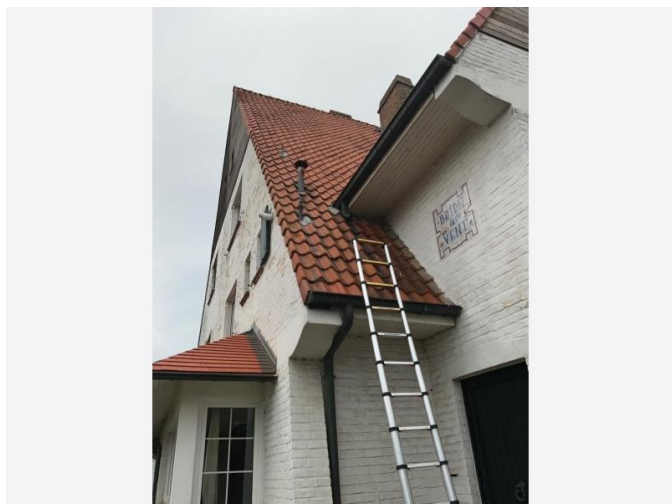
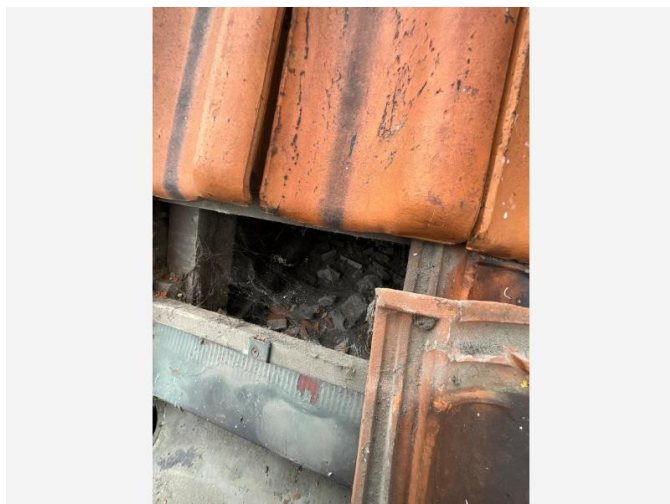
### Fiche 14: Geen materialen onder de dakbedekking

| Beschrijving | Notitie | Terug te vinden op plannen |
|---|---|---|
| Fiche 14: Geen materialen onder de dakbedekking | Er is geen onderdak aanwezig betreft enkel dakpannen zonder onderdak | - |
