# Asbestinventarisatattest

Ganzestraat 57, 9506 Geraardsbergen

Attestnummer : 20260908-000426.000

**Niet-asbestveilig**

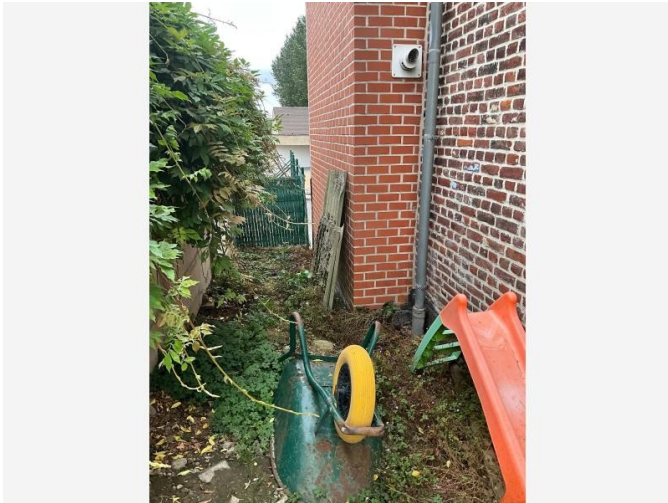
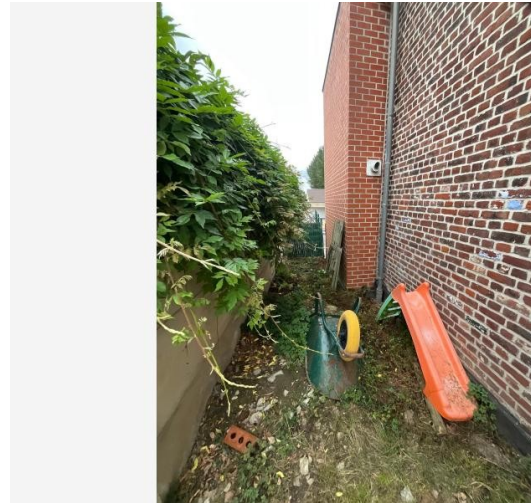
| Beschrijving | Afval asbestcement |
| Type afvalstof | Betreft stock-voorraad of gedemonteerde asbestmaterialen |
| Asbestmaterialen | <ul style="list-style-type: none"><li>Dak- en gevelbekleding - Golfplaat</li></ul> |
| Hoeveelheid (gewicht - aantal) | <ul style="list-style-type: none"><li>25,00 kg - 1 stuk</li></ul> |
| Identificatiemethode | De asbestdeskundige beoordeelt het materiaal als asbestverdacht en dus asbesthoudend, en dit zonder monsternamen. |

**Dringend verwijderen**

- Verwijder het asbestafval.
- Voer bijkomende staalname(s) uit.

- Eenvoudige handelingen: mag via doe-het-zelf of door werknemer(s) met opleidingsattest eenvoudige handelingen  
Het afval ligt los & kan in zijn geheel worden verwijderd.

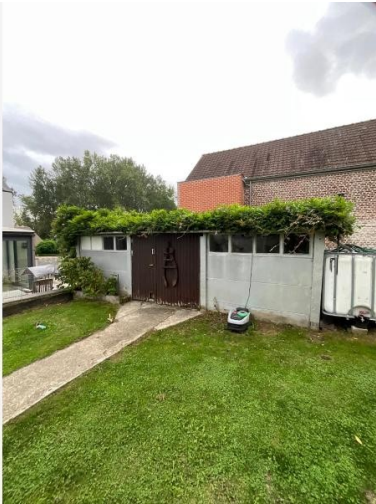
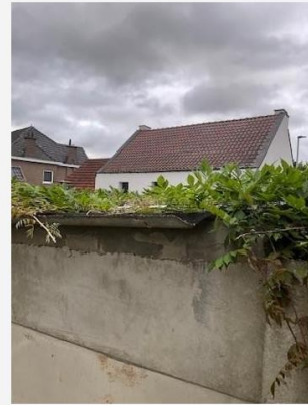
| Eindbeoordeling materiaalarisico | Verhoogd materiaalarisico en/of verhoogde kans op vezelvrijgave |

| Toestand van het materiaal | Matig beschadigd, matig verweerd |

| # | Type | Referentie | Resultaat |
|---|---|---|---|
| 2.1 | Puntmonster | MM06 | Chrysotiel |

| Beschrijving | Golfplaten |
| Hoeveelheid (oppervlakte - aantal) | • 24,00 m <sup>2</sup> - 1 stuk |

Verwijderen

- Zorg voor een veilig beheer. Vermijd het beschadigen van het asbestmateriaal. Controleer de toestand jaarlijks op wijzigingen.
- Hemelwater dat afspoelt van asbestcement daken of gevels kan asbestdeeltjes bevatten. Gebruik het enkel voor gesloten circuits (bv. spoelen toiletten). Reinig na het vervangen van het dak of de gevel de dakgoten en regenwaterput of -ton om asbesthoudend sediment of slib te verwijderen

- Eenvoudige handelingen: mag via doe-het-zelf of door werknemer(s) met opleidingsattest eenvoudige handelingen  
Indien de bouten nog intact zijn & het toelaten om de golfplaten los te schroeven en in zijn geheel te verwijderen, kan dit via eenvoudige handelingen.

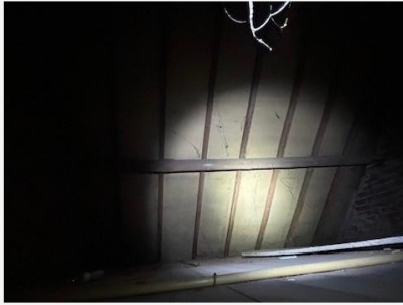
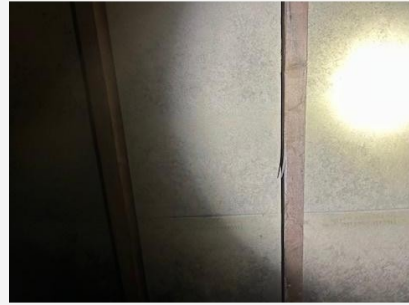
| Eindbeoordeling materiaalrisico | Laag materiaalrisico en/of verlaagde kans op vezelvrijgave |

| Toestand van het materiaal | Licht beschadigd, licht verweerd. Intacte calciumsilicaatplaat of materiaal met categorie 3-gebondenheid |

| # | Type | Referentie | Resultaat |
|---|---|---|---|
| 3.1 | Puntmonster | MM04 | Chrysotiel |

| Beschrijving | Menuiserite onderdak |
| Hoeveelheid (oppervlakte - dikte - aantal) | <ul style="list-style-type: none"><li>• 120,00 m<sup>2</sup> - 0,30 cm - 1 stuk</li></ul> |
| Eenvoudig bereikbaar | <p>Nee</p> <ul style="list-style-type: none"><li>• Het asbestmateriaal is bedekt (uitgezonderd laag verf, coating, behang, kunststof, textiel) en het wegnemen van het bedekkende materiaal kan niet zonder het bedekkende materiaal te beschadigen.</li></ul> |

Zorgvuldig beheren

- Zorg voor een veilig beheer en verwijder dit asbestmateriaal wanneer het bij werken eenvoudig bereikbaar wordt. Controleer de toestand jaarlijks op wijzigingen.

- Eenvoudige handelingen: mag via doe-het-zelf of door werknemer(s) met opleidingsattest eenvoudige handelingen  
Indien de onderdakplaten in zijn geheel verwijderd kunnen worden zonder breken, kan dit via eenvoudige handelingen.

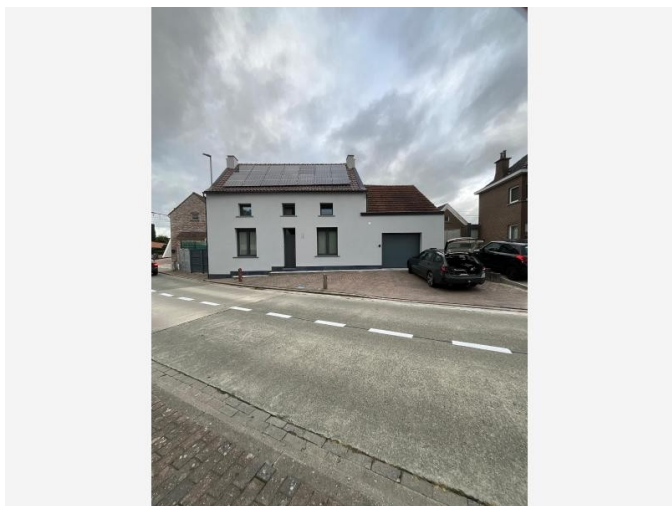
**Reden:** Het te onderzoeken materiaal situeert zich hoger dan 3,50 m te rekenen vanaf een veilige ondergrond

**Uitleg van de asbestdeskundige:** De schouwopening bevindt zich op meer dan 3,5m hoogte & is hierdoor niet inspecteerbaar.

Bij werken, of wanneer met een hoogtewerker de schouw inspecteerbaar is, nakijken of hier asbesthoudende materialen aanwezig zijn.

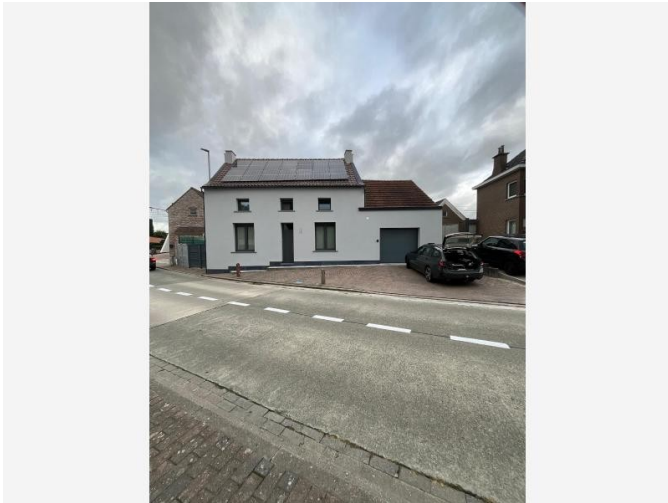
Bouwjaar: 2010

*Constructies gebouwd vanaf 2001 moeten niet onderzocht worden*

| Opmerking | De crepi dateert van 2009 of later. |

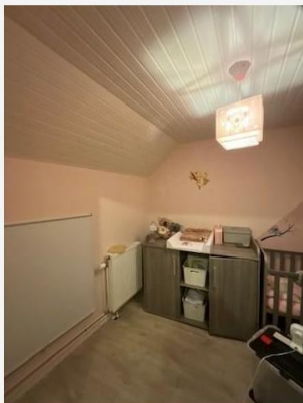
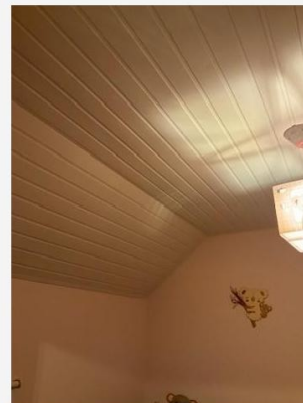
De gemarkeerde plafonds zijn afgewerkt met gipskarton/hout/kunststof of andere niet-asbestverdachte materialen.

Mogelijks bevindt zich hierachter nog pleisterwerk.

Mocht deze bij werken toegankelijk worden kan bijkomende monsternamen uitgevoerd worden.

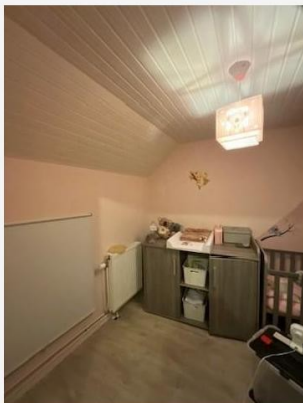
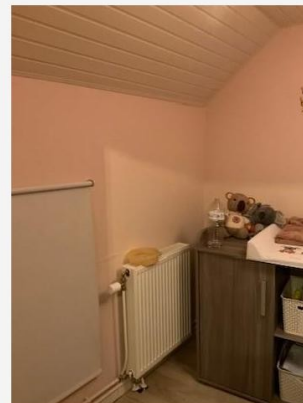
De gemarkeerde wanden bestaan uit hout/gipskarton/kunststof & zijn bijgevolg niet verdacht.

Mogelijks bevindt zich hierachter nog pleisterwerk.

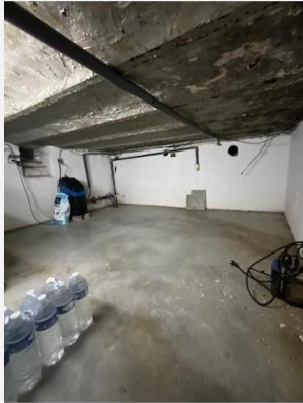
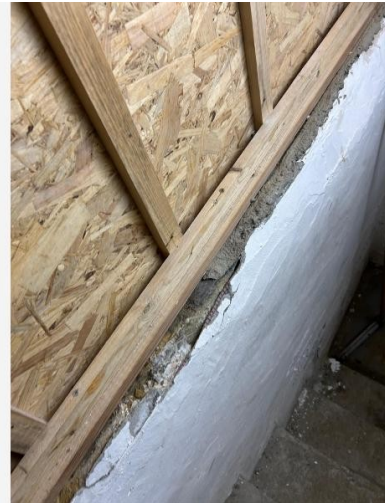
## Fiche 10: Cement smeerlaag

Geen asbest

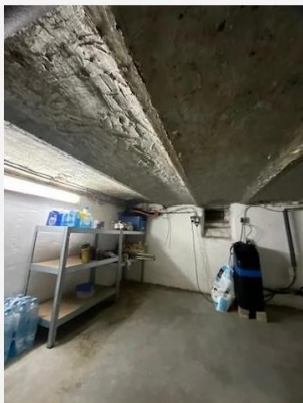
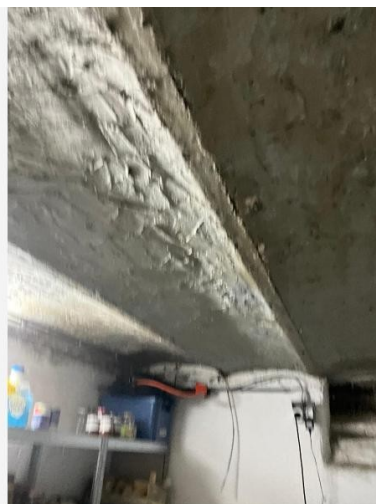
## Fiche 11: Pleisterwerk plafond

Geen asbest

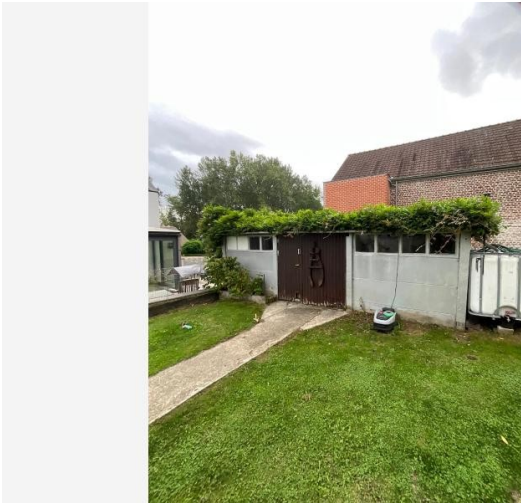
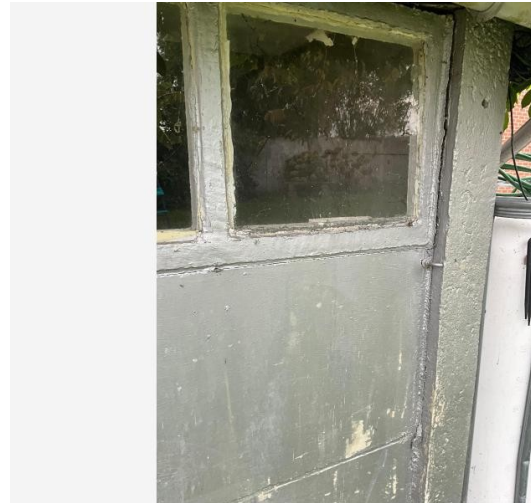
## Fiche 12: Mastiek rond schrijnwerk

Geen asbest

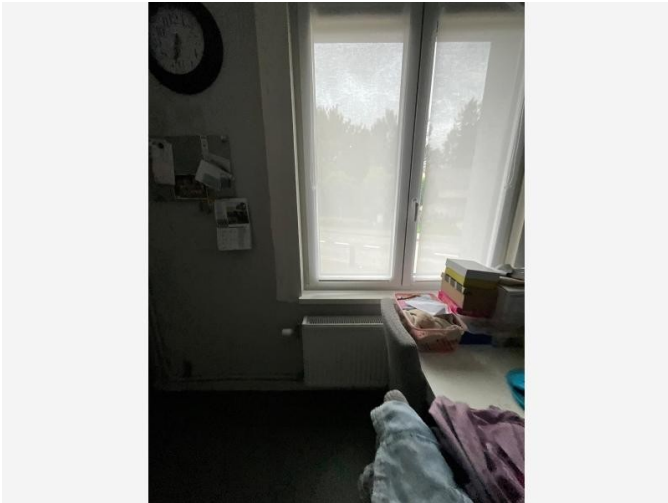
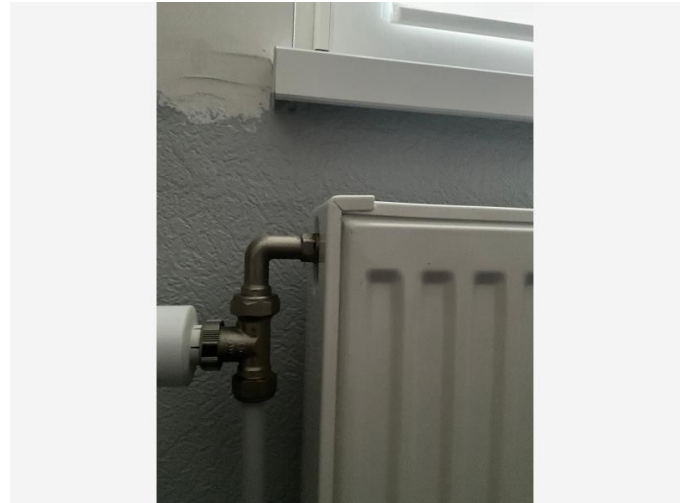
## Fiche 13: Pleisterwerk wanden

Geen asbest

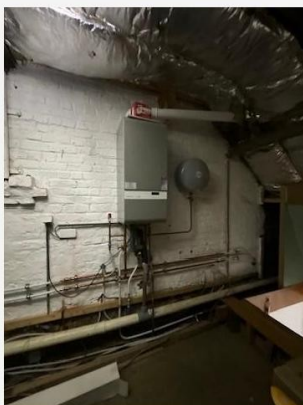
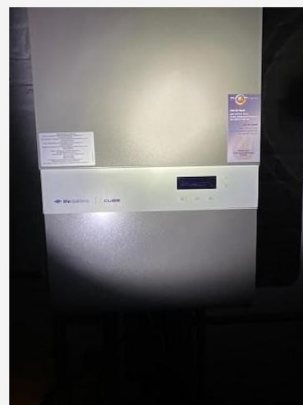
## Fiche 15: Nieuwe ketel

| Beschrijving | Notitie | Terug te vinden op plannen |
|---|---|---|
| Fiche 15: Nieuwe ketel | Op basis van het serienummer en/of het bouwjaar van de ketel kunnen we afleiden dat deze na 2000 werd gebouwd & bijgevolg geen verdachte onderdelen kan bevatten. | - |
