# Asbestinventarisat attest

Spoorwegstraat 16, 9420 Erpe-Mere

Attestnummer : 20260913-000032.000

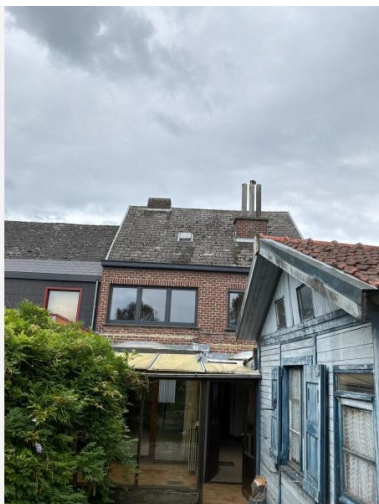
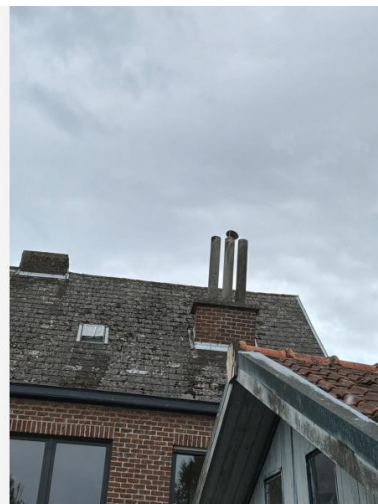
| Eindbeoordeling materiaalrisico | Hoog materiaalrisico en/of hoge kans op vezelvrijgave |

| Gebondenheid | Categorie 1: hechtgebonden in oorsprong |
| Asbestsoort (vezeltype) | Crocidoliet aanwezig |
| Asbestconcentratie | Laag (< 50%) |
| Afschermingsgraad van het gehele materiaal | Geheel of deels vrij aan binnenluchtstromen |
| Toestand van het materiaal | Matig beschadigd, matig verweerd |

| Beschrijving | Asbest cement rookgaskanaal |
| Hoeveelheid (lengte - omtrek - dikte - aantal) | <ul style="list-style-type: none"><li>• 2,00 m - 30,00 cm - 1,00 cm - 1 stuk</li></ul> |

**Dringend verwijderen**

- Zorg voor een veilig beheer. Vermijd het beschadigen van het asbestmateriaal. Controleer de toestand jaarlijks op wijzigingen.
- Voer bijkomende staalname(s) uit.

- Eenvoudige handelingen: mag via doe-het-zelf of door werknemer(s) met opleidingsattest eenvoudige handelingen  
Bij het uitvoeren van eenvoudige handelingen, zoals toegestaan via doe-het-zelfmethoden of door werknemers met een opleidingsattest, is het gebruik van de juiste persoonlijke beschermingsmiddelen (PBM's) verplicht om blootstelling aan asbestvezels te voorkomen. Wij adviseren echter om asbest te laten verwijderen door een werknemer met opleidingscertificaat. Maar het is ook toegestaan via de doe-het-zelfmethode, mits de juiste voorzorgsmaatregelen en PBM's in acht worden genomen. De te gebruiken PBMs zijn:
  - FFP3-mondmasker of halfgelaatsmasker met P3 filter
  - wegwerpoverall (Tyvek CATIII, type 5 en 6)

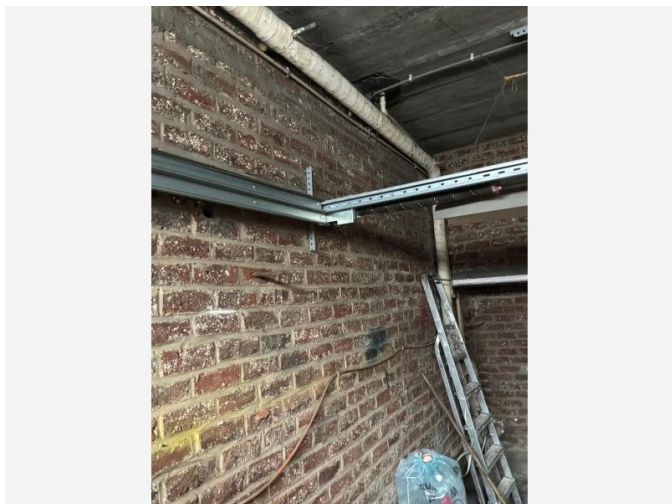
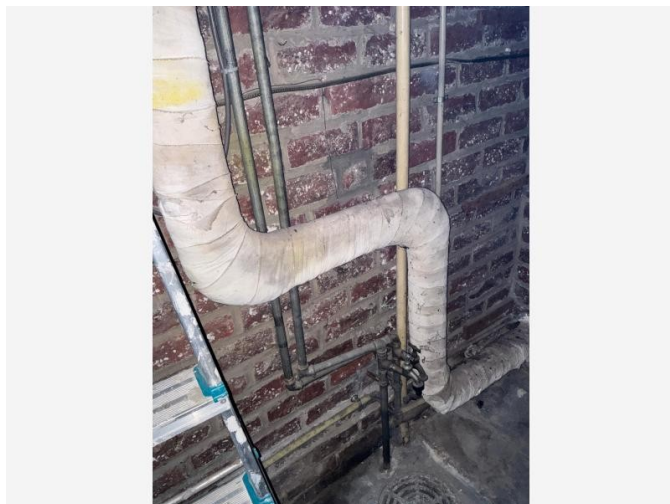
| Eindbeoordeling materiaalrisico | Hoog materiaalrisico en/of hoge kans op vezelvrijgave |

| Gebondenheid | Categorie 2: niet-hechtgebonden met matrix |
| Asbestsoort (vezeltype) | Amfibool aanwezig, uitgezonderd crocidoliet |
| Asbestconcentratie | Hoog ( $\geq 50\%$ ) |
| Afschermingsgraad van het gehele materiaal | Geheel of deels vrij aan de binnenlucht, maar geen contact met binnenluchtstromen |
| Toestand van het materiaal | Matig beschadigd, matig verweerd |

| # | Type | Referentie | Resultaat |
|---|---|---|---|
| 2.1 | Mengmonster | Mm4 | Amosiet |
| 2.2 | Mengmonster | Mm5 | Chrysotiel, Amosiet |

| Beschrijving | buisisolatie verwarmingsbuizen |

**Dringend verwijderen**

- Zorg voor een veilig beheer. Vermijd het beschadigen van het asbestmateriaal. Controleer de toestand jaarlijks op wijzigingen.
- Verwijder dit asbestmateriaal zo snel mogelijk. Volg de toestand goed op.

- Hermetische zone (erkend asbestverwijderaar)  
Groot risico op contaminaties, enkel te verwijderen door gespecialiseerde firma's. Enkel te verwijderen door middel van hermetische zone.

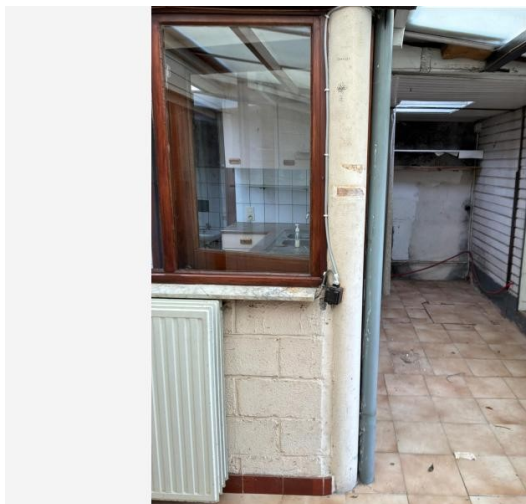
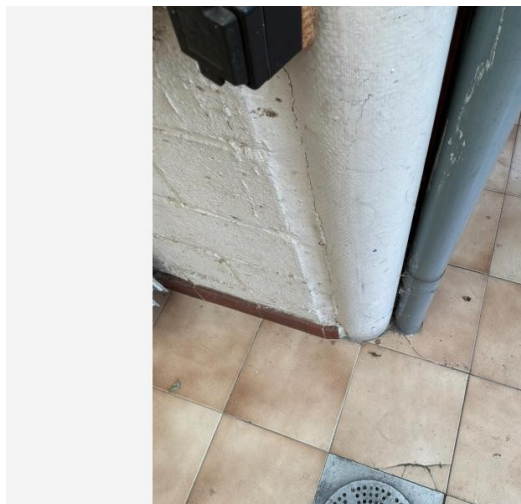
| Eindbeoordeling materiaalrisico | Verhoogd materiaalrisico en/of verhoogde kans op vezelvrijgave |

| Gebondenheid | Categorie 1: hechtgebonden in oorsprong |
| Asbestsoort (vezeltype) | Alleen chrysotiel aanwezig |
| Asbestconcentratie | Laag (< 50%) |
| Afschermingsgraad van het gehele materiaal | Geheel of deels vrij aan de buitenlucht, maar geen contact met binnenlucht |
| Toestand van het materiaal | Matig beschadigd, matig verweerd |

| # | Type | Referentie | Resultaat |
|---|---|---|---|
| 3.1 | Puntmonster | Mm3 | Chrysotiel |

| Beschrijving | asbest cement verloren bekisting |

Verwijderen

- Zorg voor een veilig beheer. Vermijd het beschadigen van het asbestmateriaal. Controleer de toestand jaarlijks op wijzigingen.
- Hemelwater dat afspoelt van asbestcement daken of gevels kan asbestdeeltjes bevatten. Gebruik het enkel voor gesloten circuits (bv. spoelen toiletten). Reinig na het vervangen van het dak of de gevel de dakgoten en regenwaterput of -ton om asbesthoudend sediment of slib te verwijderen
- Voer bijkomende staalname(s) uit.

- Eenvoudige handelingen: mag via doe-het-zelf of door werknemer(s) met opleidingsattest eenvoudige handelingen  
Bij het uitvoeren van eenvoudige handelingen, zoals toegestaan via doe-het-zelfmethoden of door werknemers met een opleidingsattest, is het gebruik van de juiste persoonlijke beschermingsmiddelen (PBM's) verplicht om blootstelling aan asbestvezels te voorkomen. Wij adviseren echter om asbest te laten verwijderen door een werknemer met opleidingscertificaat. Maar het is ook toegestaan via de doe-het-zelfmethode, mits de juiste voorzorgsmaatregelen en PBM's in acht worden genomen. De te gebruiken PBMs zijn:

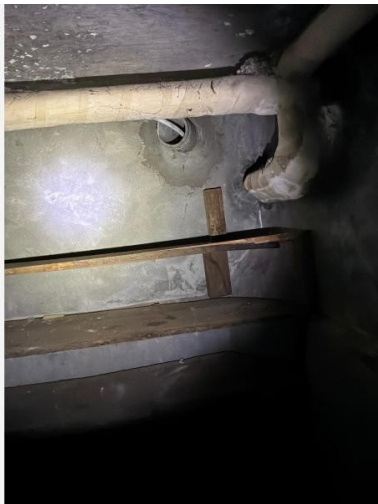
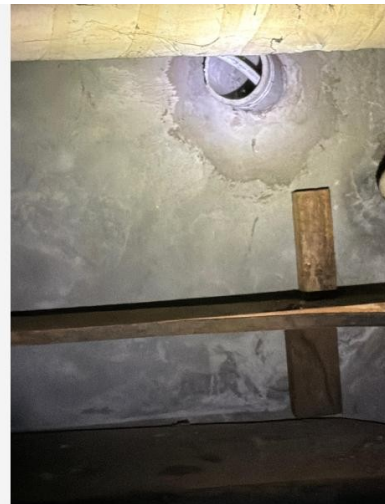
| Opmerking | GESchatte heoveelheid. Er kan enkel een uitspraak gedaan worden over de bovenste laag. Mogelijks bevinden er zich nog enkele lagen onder de toplaag. Betreft contaminatie van het oppervlak, matrix zelf is negatief. |

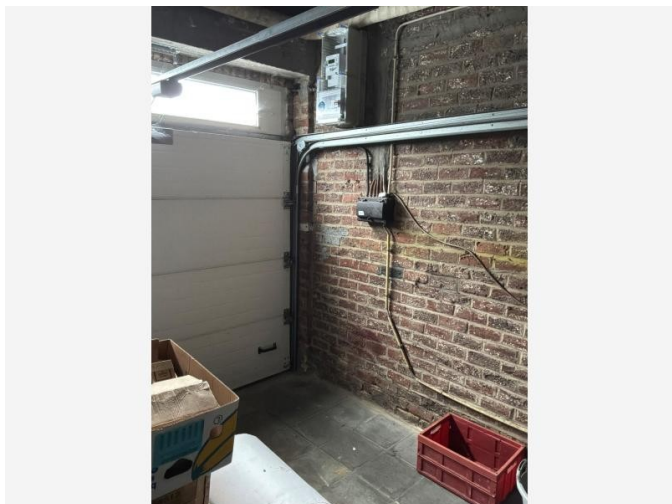
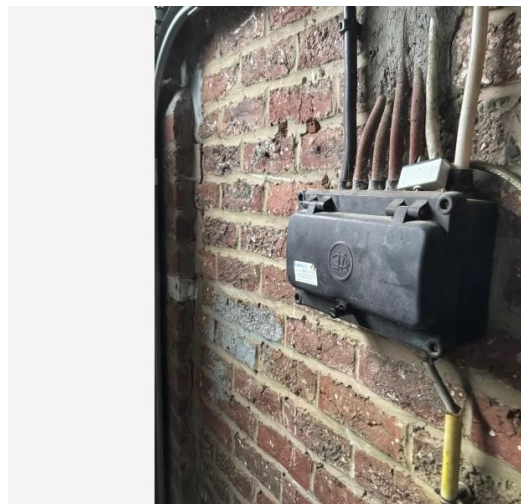
| Opmerking | <p>Geschatte hoeveelheid</p> <p>Betreft verschillende toepassingen in bakeliet</p> |

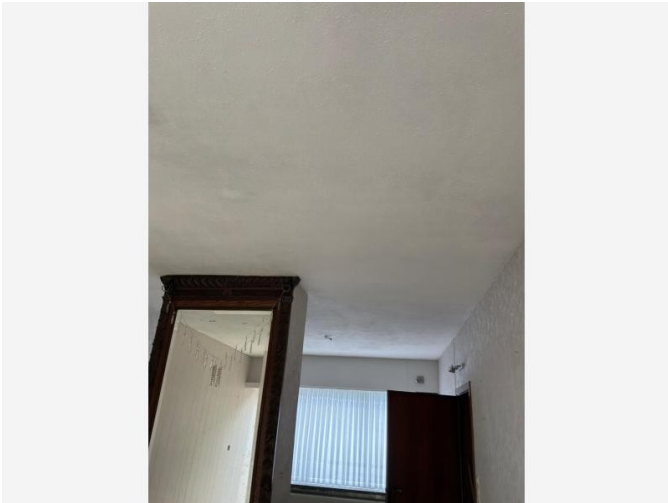
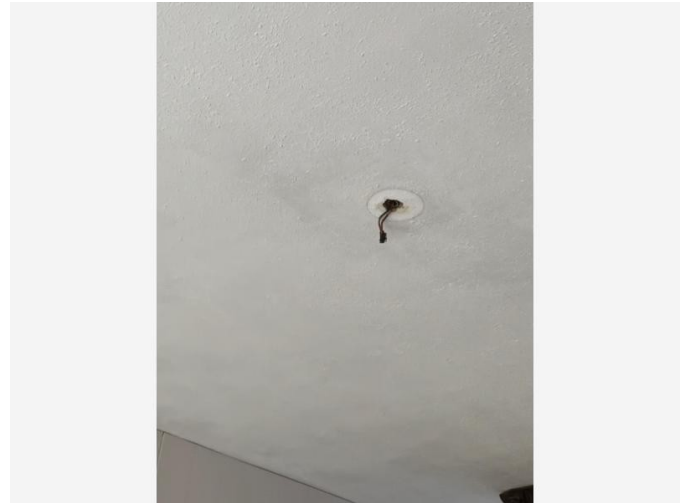
## Fiche 11: 2. pleisterwerk plafond

Geen asbest

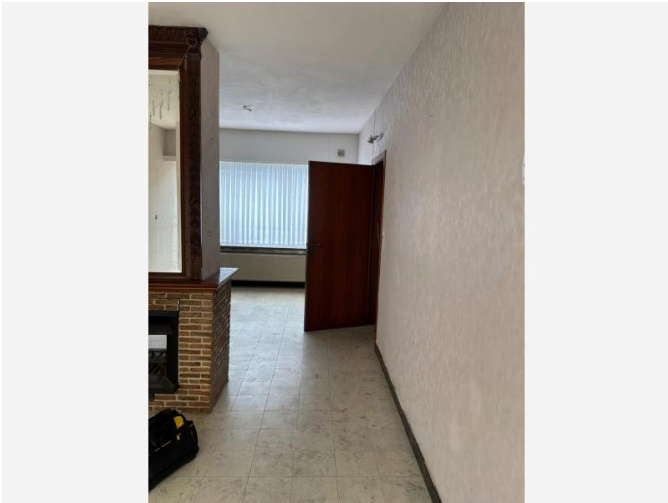
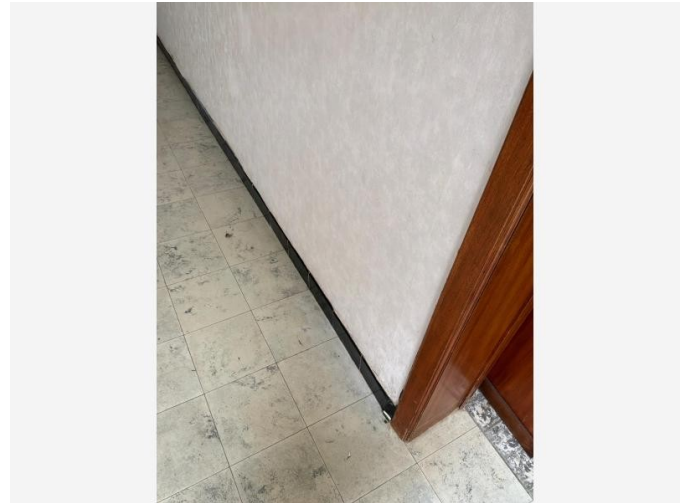
## Fiche 12: 1. pleisterwerk wanden

Geen asbest

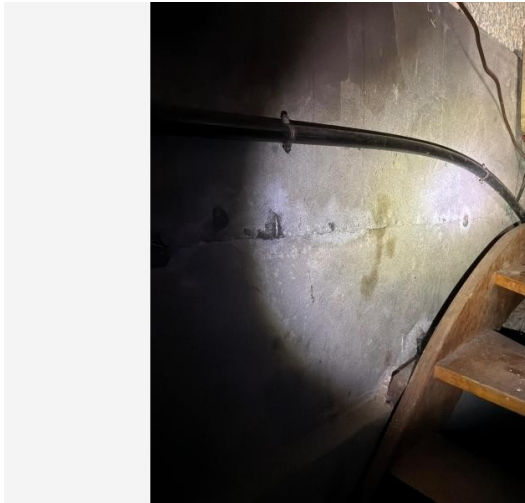
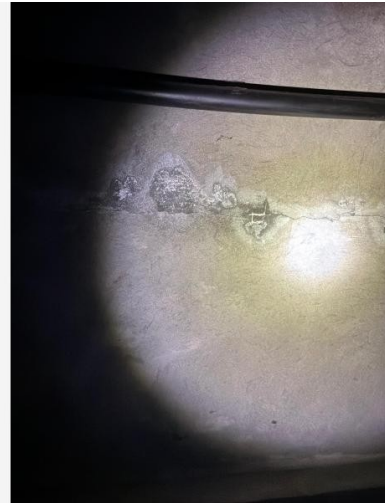
## Fiche 13: 94. cementering wand

Geen asbest

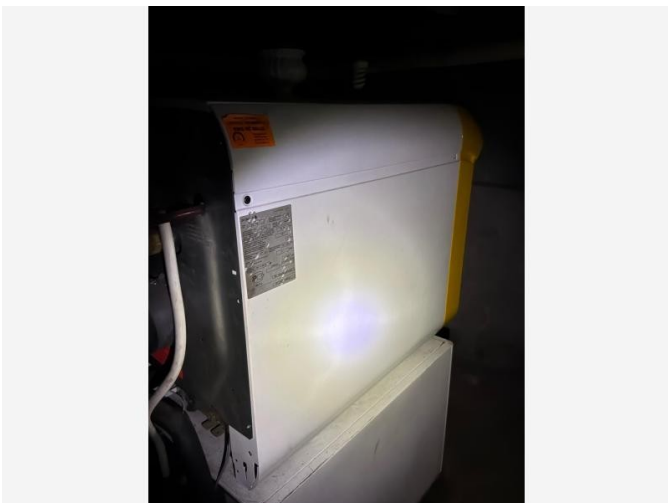
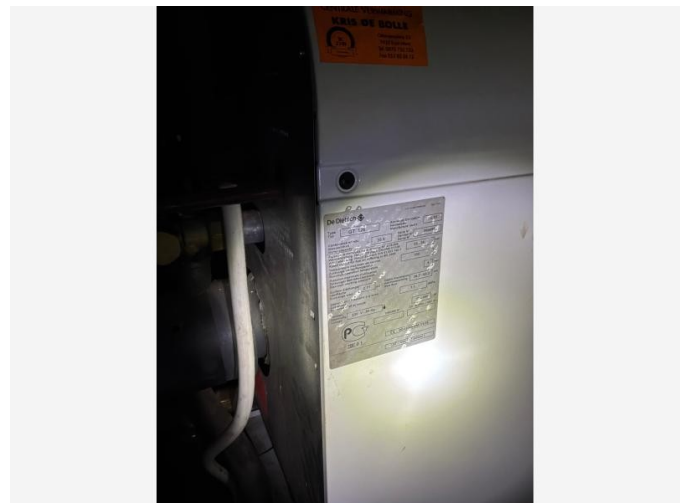
## Fiche 17: 7. Ketel: Geen asbest verdachte pakkingen waarneembaar

| Beschrijving | Notitie | Terug te vinden op plannen |
|---|---|---|
| Fiche 17: 7. Ketel: Geen asbest verdachte pakkingen waarneembaar | Aan de ketel zijn geen asbest verdachte pakkingen waar te nemen. Indien de ketel een bouwjaar van voor 2001 heeft kunnen er zich mogelijks binnen in de ketel nog asbest verdachte pakkingen bevinden. | Plan 1.1: Hoofdgebouw plan kelder |
