# Asbestinventarisatetest

Leeuwerikenstraat 55/0406, 3001 Leuven

Attestnummer : **20260904-000316.000**

Uitgegeven op : **04.09.2026**

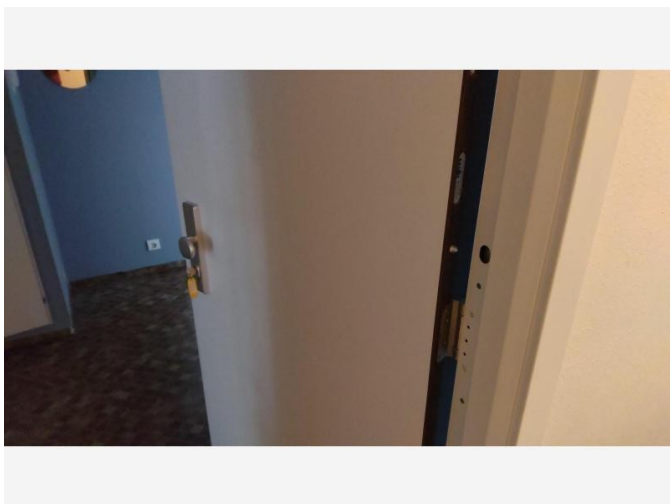
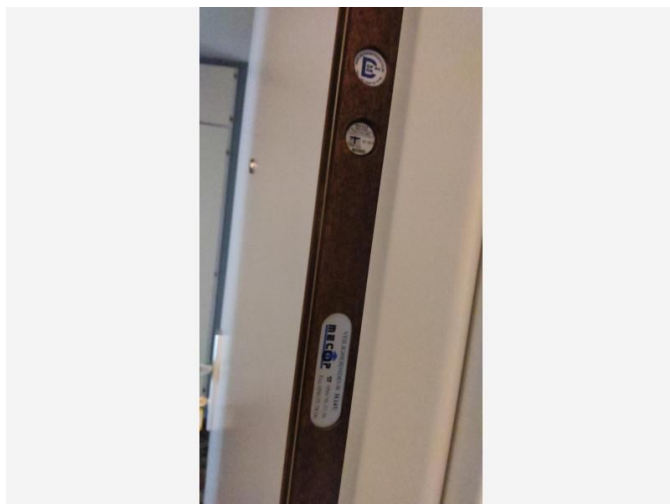
### Informatie over een niet-asbestverdacht materiaal

| Basis voor advies | Beoordeling op basis van een bewijsdocument. |

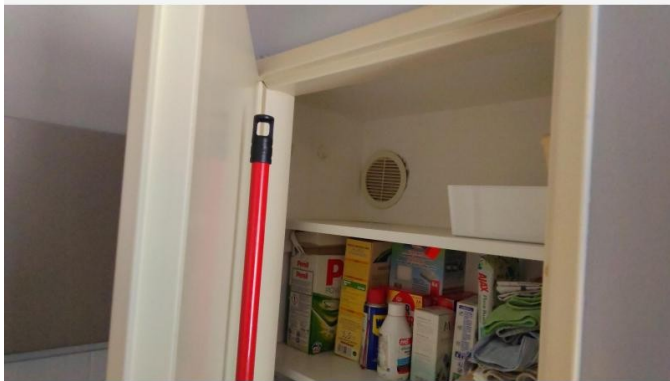
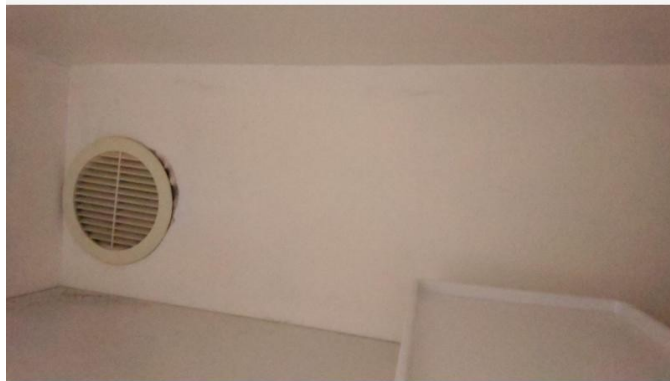
## Fiche 2: Pleisterwerk wanden

### Conclusie

Geen asbest

| # | Type | Referentie | Resultaat |
|---|---|---|---|
| 2.1 | Mengmonster | M01 | Geen asbest |

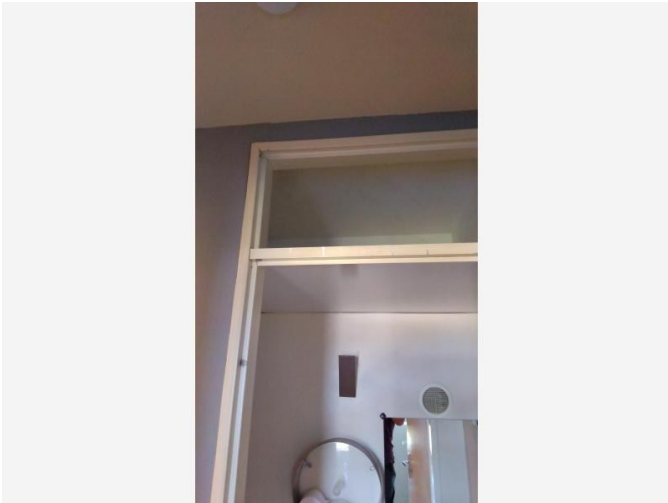
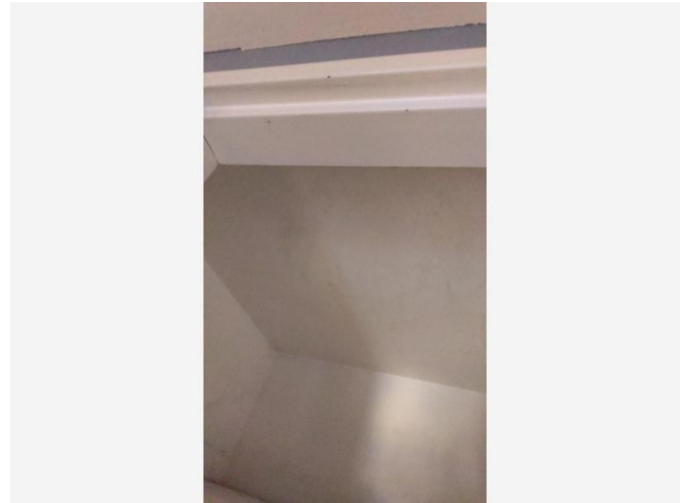
## Fiche 3: Pleisterwerk plafonds

### Conclusie

Geen asbest

| # | Type | Referentie | Resultaat |
|---|---|---|---|
| 3.1 | Mengmonster | M02 | Geen asbest |

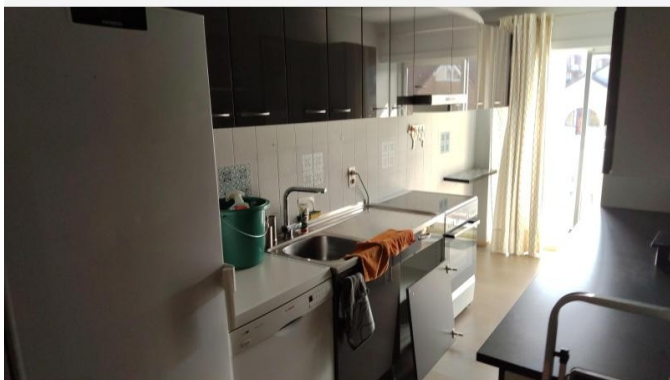
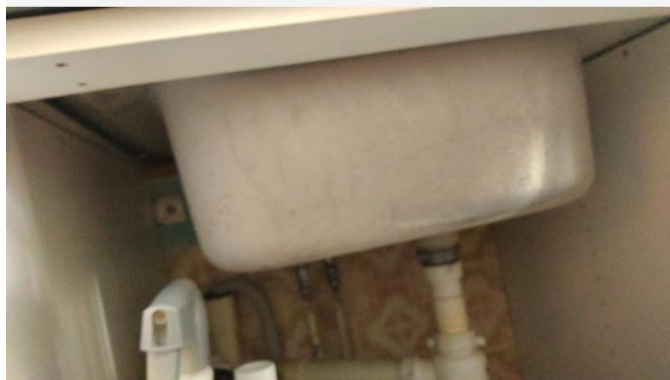
## Fiche 4: Coating spoelbak

## Conclusie

Geen asbest

| # | Type | Referentie | Resultaat |
|---|---|---|---|
| 4.1 | Puntmonster | M03 | Geen asbest |

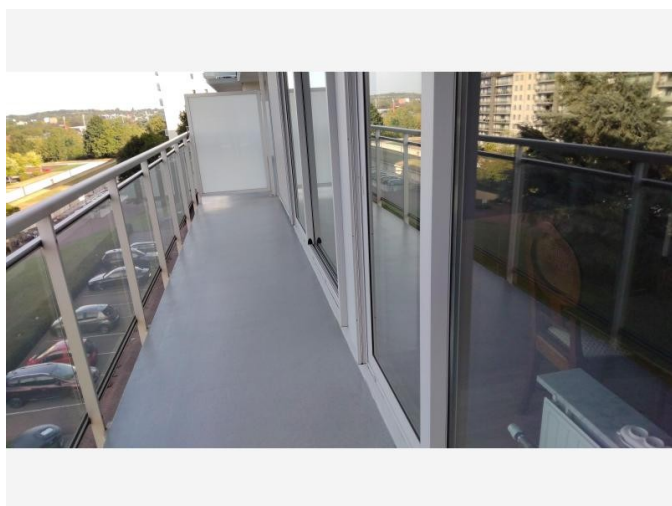
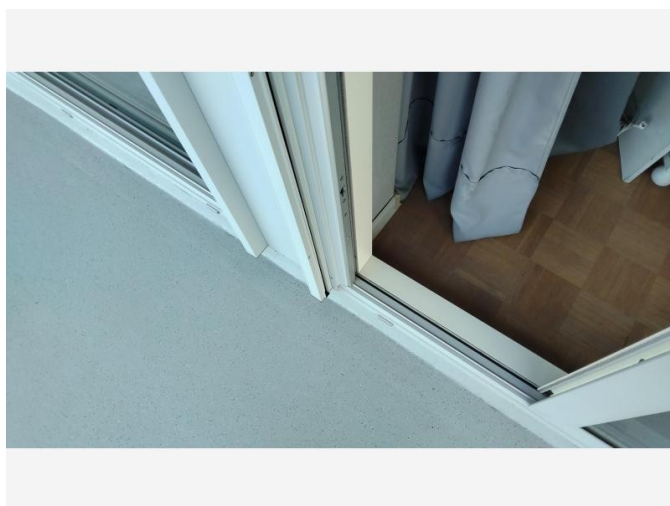
### Fiche 10: Mastiek (niet aanwezig)

| Beschrijving | Notitie | Terug te vinden op plannen |
|---|---|---|
| Fiche 10: Mastiek (niet aanwezig) | Er is geen asbestverdachte mastiek aanwezig. | - |
