# Asbestinventarisat attest

Heirweg 35, 9270 Laarne

Attestnummer : **20260913-000037.000**

Uitgegeven op : **13.09.2026**

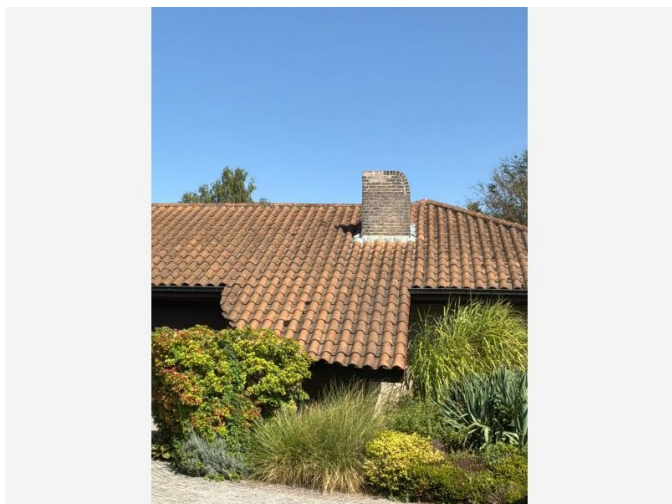
Situeringsfoto

#### Tijdelijke beperking

**Reden:** Het te onderzoeken materiaal situeert zich hoger dan 3,50 m te rekenen vanaf een veilige ondergrond

**Uitleg van de asbestdeskundige:** De binnekant van de schouw is niet inspecteerbaar, aan de buitenkant van de schouw werd zichtbaar geen asbest aangetroffen. Bij werken in of aan de schouw extra aandacht besteden, hier kan zich mogelijks nog asbest schuilhouden. De inspecteur kon dit tijdens zijn bezoek niet vaststellen, daar deze handelingen onder een destructieve handeling zou vallen.

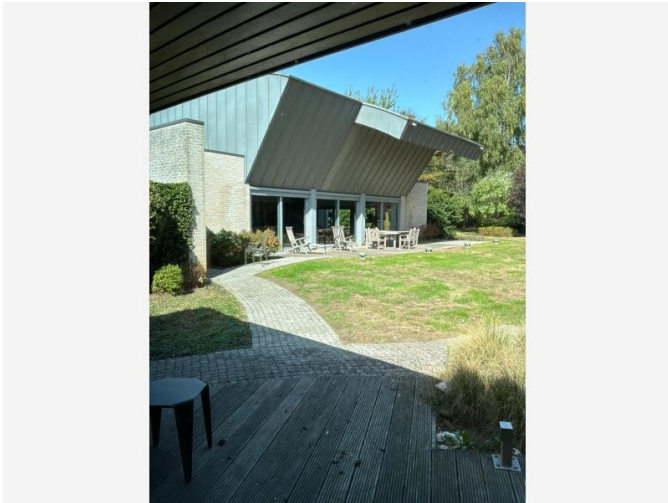
Situeringsfoto

#### Uitgesloten van inspectie

Bouwjaar: 2004

*Constructies gebouwd vanaf 2001 moeten niet onderzocht worden*

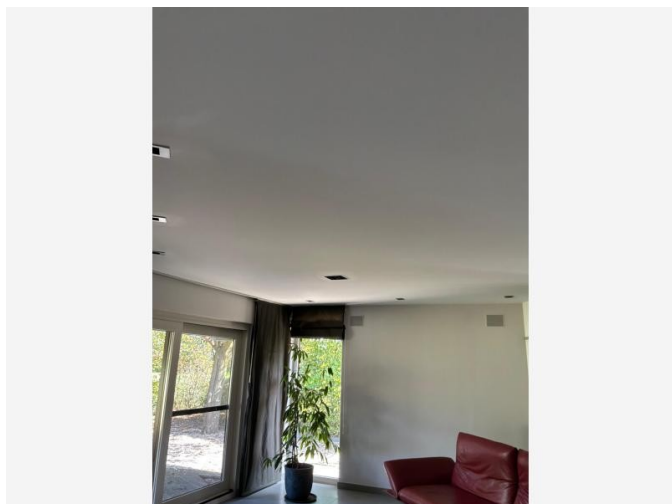
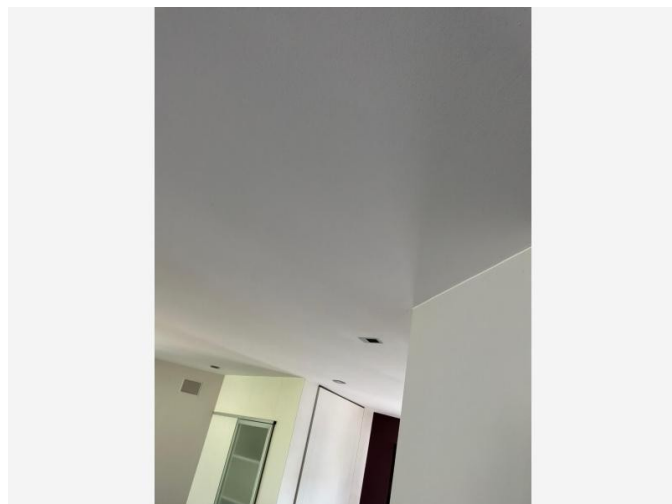
Dit type plafond is niet asbest verdacht. Er kan echter geen uitspraak gedaan worden over de achterligende delen. Hier kunnen zich mogelijk nog verdacht materialen bevinden.

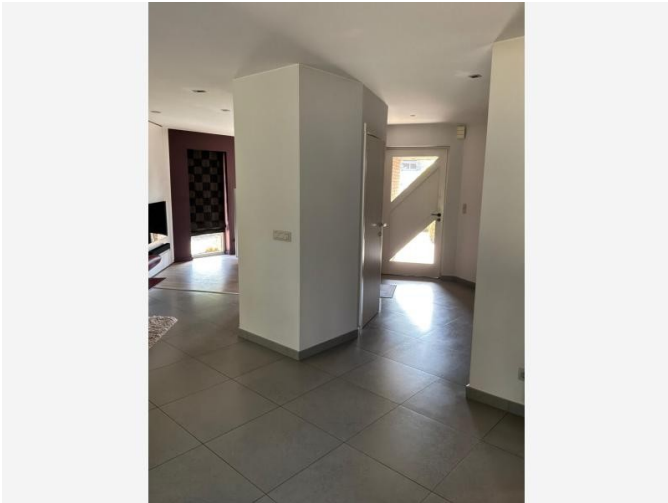
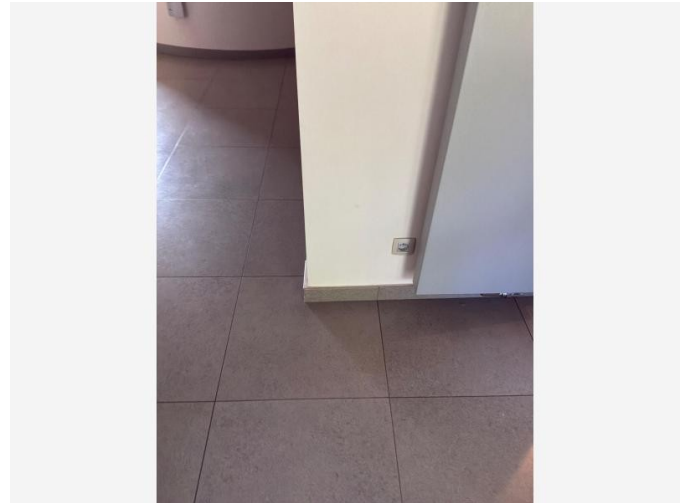
## Fiche 4: 1. pleisterwerk wanden

Geen asbest

| # | Type | Referentie | Resultaat |
|---|---|---|---|
| 4.1 | Mengmonster | mm01 | Geen asbest |

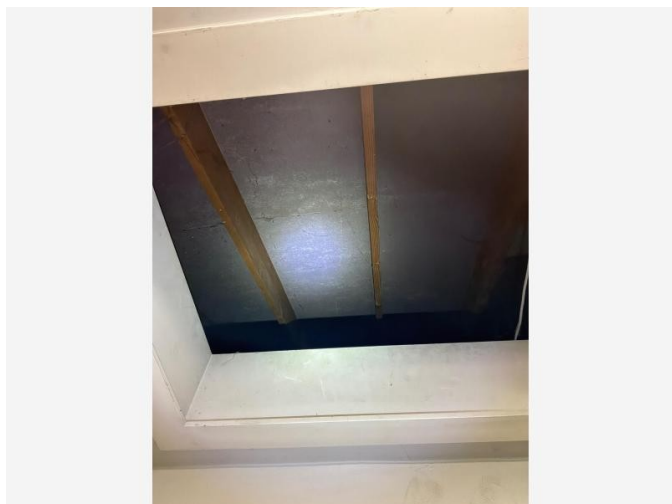
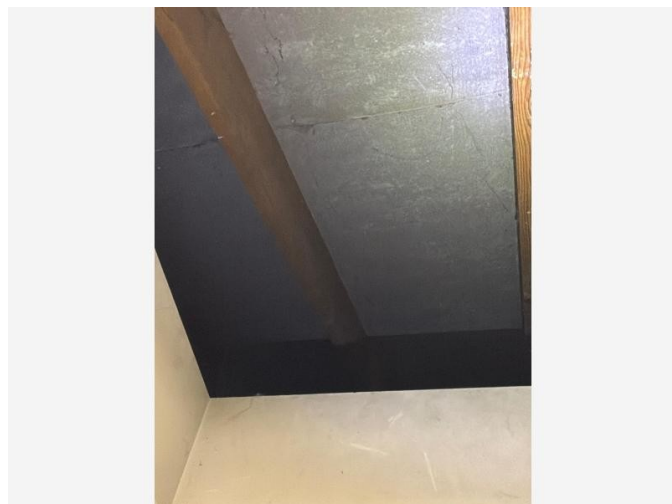
## Fiche 5: menuiserie onderdak

Geen asbest

| # | Type | Referentie | Resultaat |
|---|---|---|---|
| 5.1 | Puntmonster | Mm2 | Geen asbest |

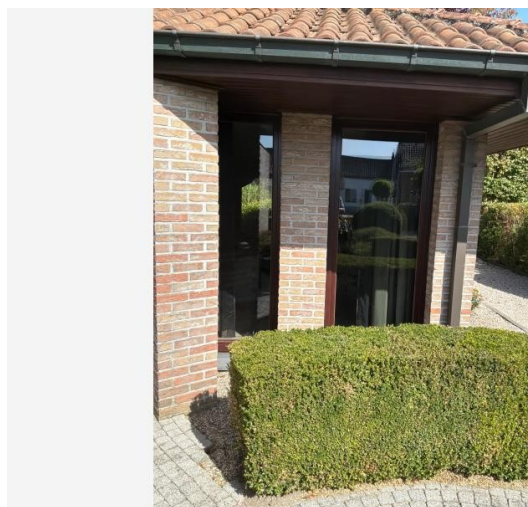
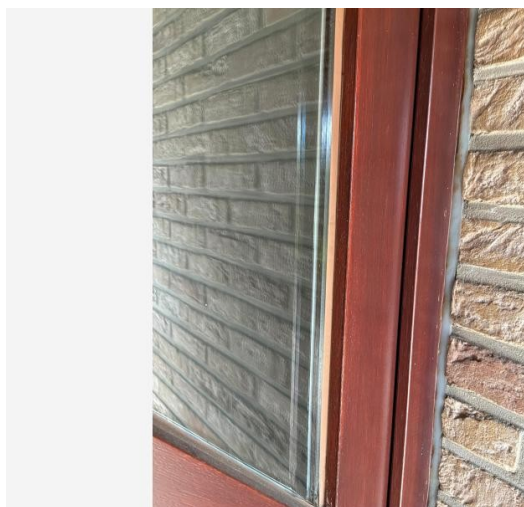
### Fiche 6: 4. mastiek type: niet asbest verdacht

| Beschrijving | Notitie | Terug te vinden op plannen |
|---|---|---|
| Fiche 6: 4. mastiek type: niet asbest verdacht | Aanwezig in alle ramen, buiten de andere aangeduide types.<br><br>Dit type mastiek is niet asbest verdacht | - |

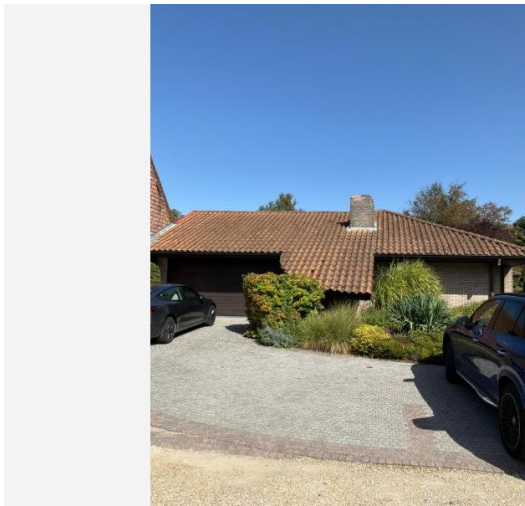
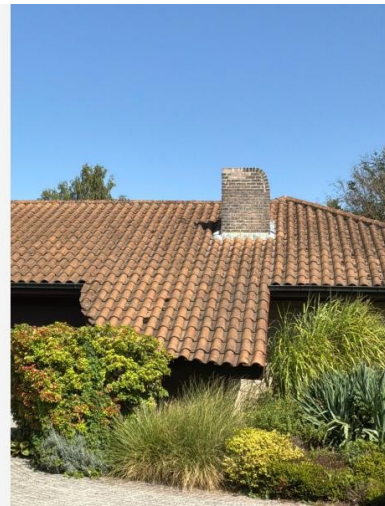
## Fiche 7: 3. Dak type: niet asbest verdacht

| Beschrijving | Notitie | Terug te vinden op plannen |
|---|---|---|
| Fiche 7: 3. Dak type: niet asbest verdacht | Dit dak type is niet asbest verdacht. | Plan 1.2: Snede |

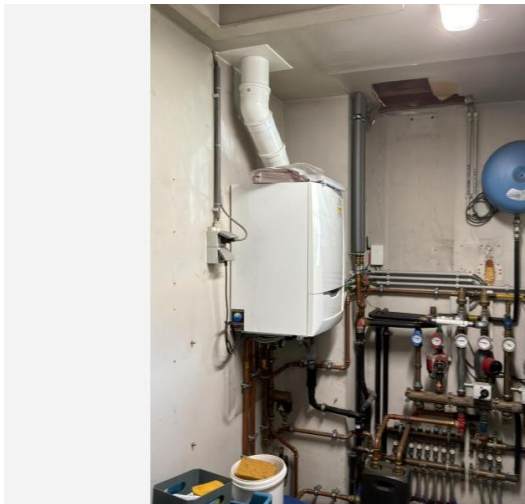
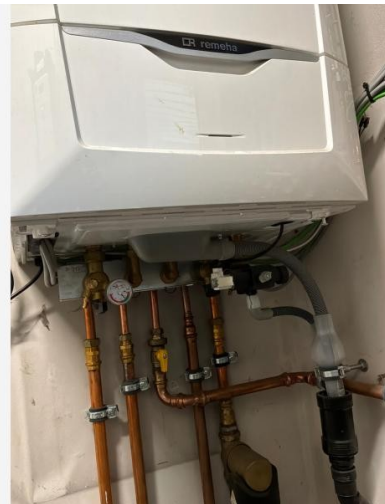
## Fiche 8: 7. Ketel: Geen asbest verdachte pakkingen waarneembaar

| Beschrijving | Notitie | Terug te vinden op plannen |
|---|---|---|
| Fiche 8: 7. Ketel: Geen asbest verdachte pakkingen waarneembaar | Aan de ketel zijn geen asbest verdachte pakkingen waar te nemen. Indien de ketel een bouwjaar van voor 2001 heeft kunnen er zich mogelijks binnen in de ketel nog asbest verdachte pakkingen bevinden. | Plan 1.1: Gvl |

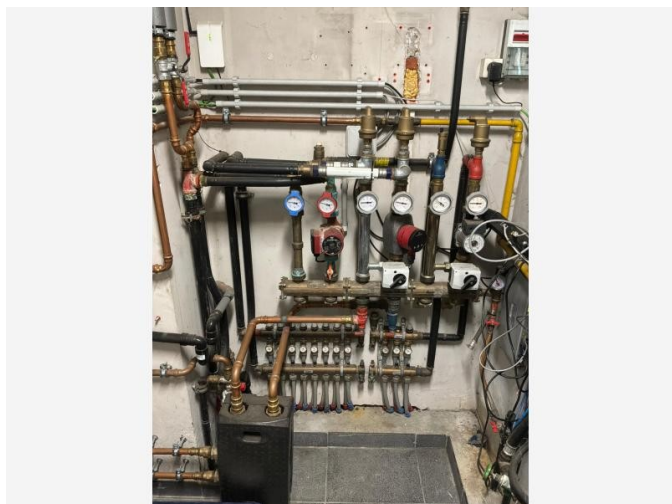
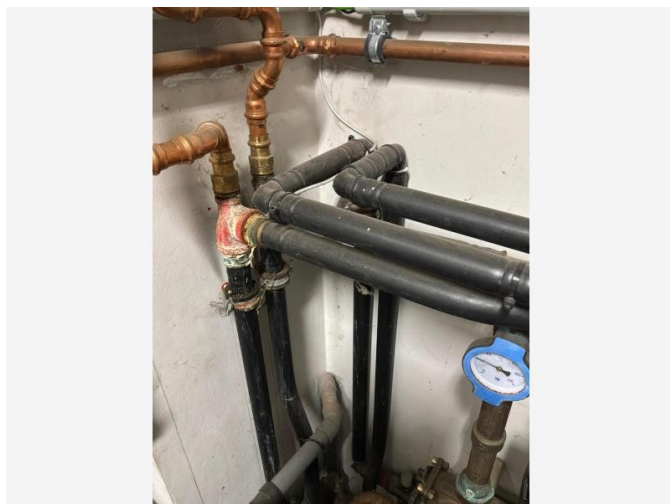
### Fiche 10: 8. buisisolatie verwarmingsbuizen: niet aanwezig

| Beschrijving | Notitie | Terug te vinden op plannen |
|---|---|---|
| Fiche 10: 8. buisisolatie verwarmingsbuizen: niet aanwezig | Deze toepassing is niet asbest verdacht. | Plan 1.1: Gvl |
