# Asbestinventarisatattest

Rozenstraat 17, 2350 Vosselaar

Attestnummer : 20260901-000163.000

Uitgegeven op : 01.09.2026

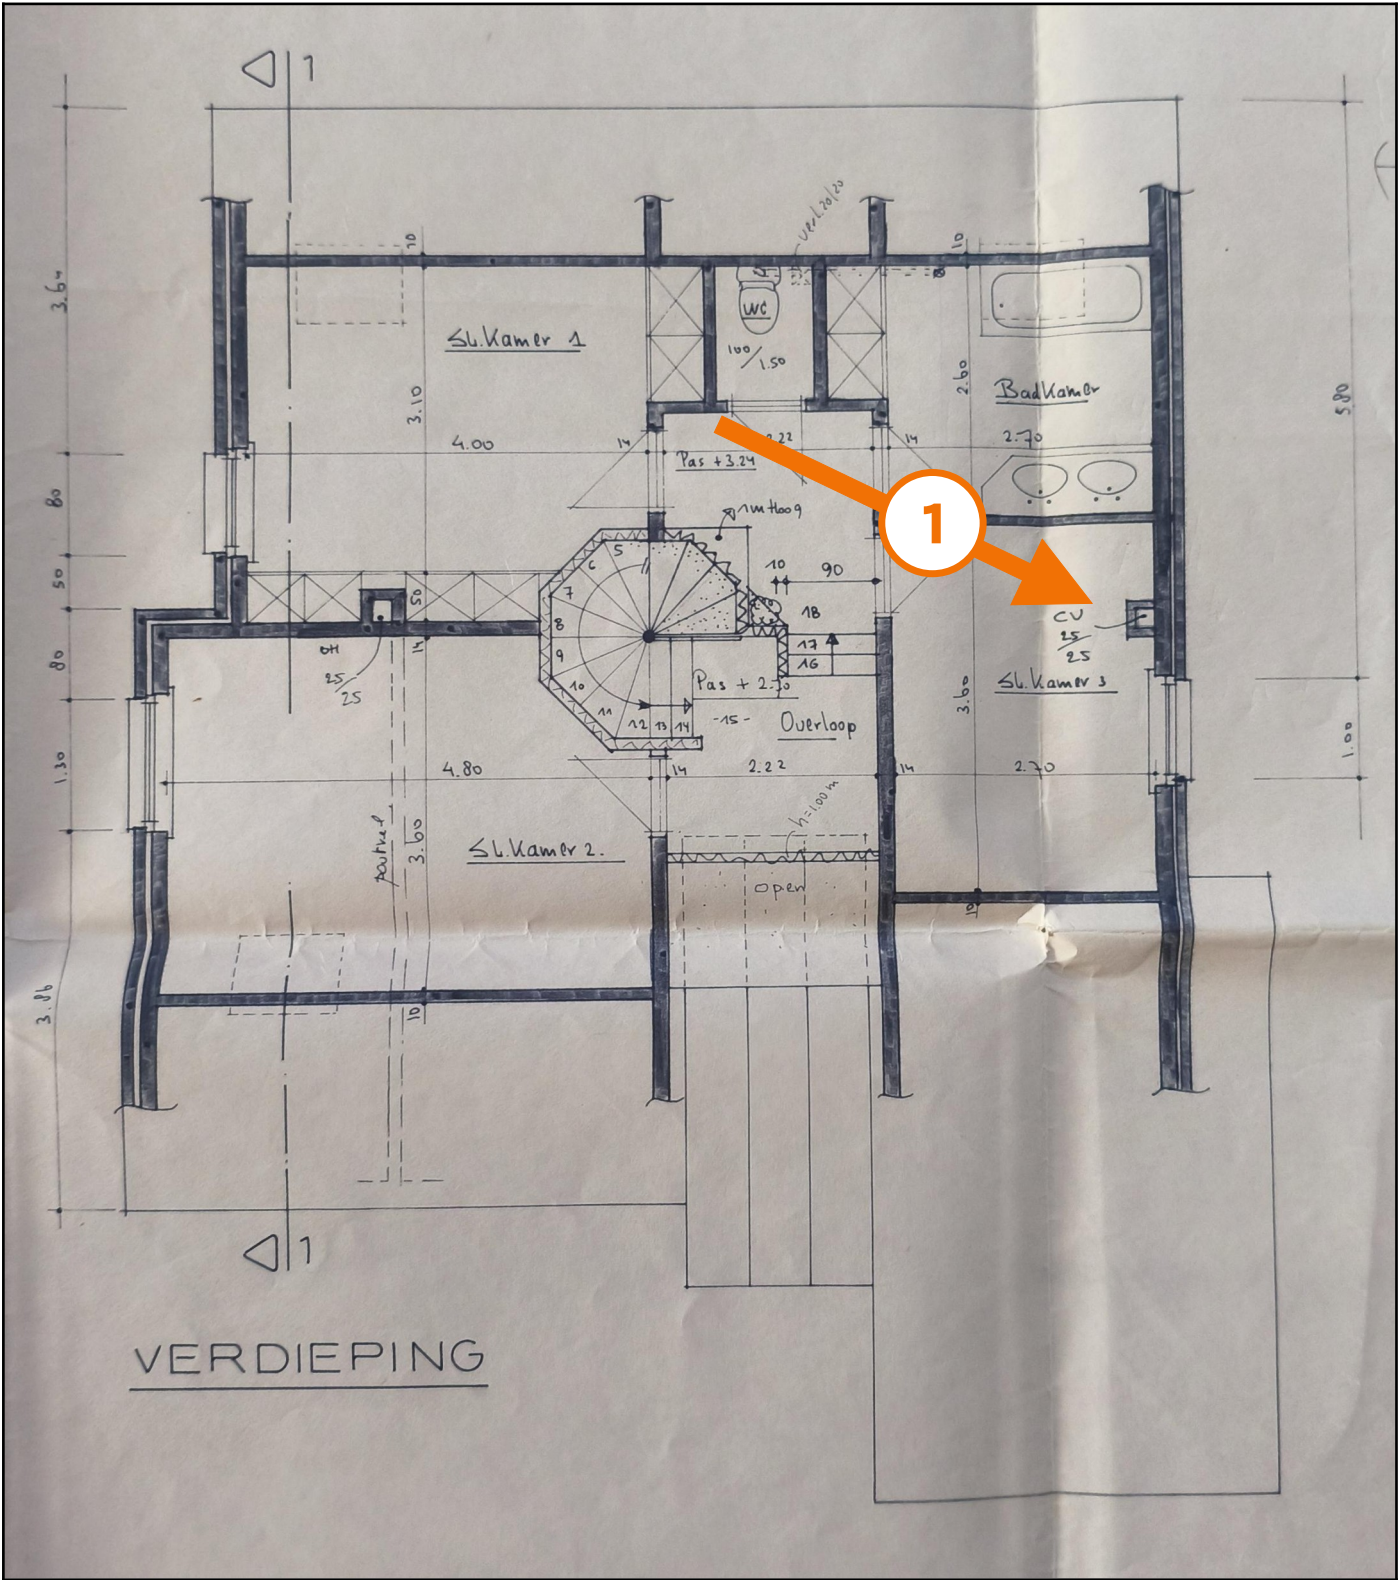
# Plan 1.3: Verdieping

| 1. Schouwbuis (visueel vastgesteld) | Asbestmateriaal | <a href="#">Verwijderen</a> |

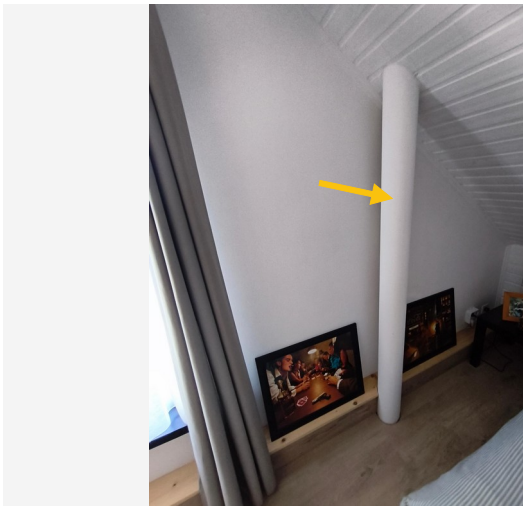
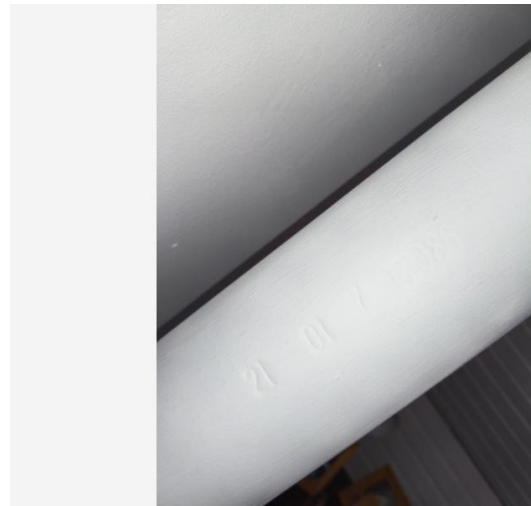
Het asbestmateriaal valt onder de mijlpaal van 2040.

| Eindbeoordeling materiaalrisico | Verhoogd materiaalrisico en/of verhoogde kans op vezelvrijgave |

| Asbestsoort (vezeltype) | Crocidoliet aanwezig |
| Asbestconcentratie | Laag (< 50%) |
| Toestand van het materiaal | Licht beschadigd, licht verweerd. Intacte calciumsilicaatplaat of materiaal met categorie 3-gebondenheid |

| Beschrijving | Schouwbus (visueel vastgesteld) |
| Asbestmateriaal | Buis, koker, leiding, pijp, doorvoer |
| Bindmiddel van asbestmateriaal | Cement |

- Zorg voor een veilig beheer. Vermijd het beschadigen van het asbestmateriaal. Controleer de toestand jaarlijks op wijzigingen.
- Voer bijkomende staalname(s) uit.

- Eenvoudige handelingen: mag via doe-het-zelf of door werknemer(s) met opleidingsattest eenvoudige handelingen  
EH via doe-het zelf

De buis kan voorzichtig losgebeiteld worden , extra bevochtigen om stof te voorkomen

Standaard dragen van de nodige wegwerp beschermingsmiddelen FFP 3 masker , handschoenen en tyvec CAT III type 5-6

Bij de gemeente/containerpark afsluitzakken halen om dubbel in te pakken en af te voeren naar het containerpark als hechtgebonden asbestafval.

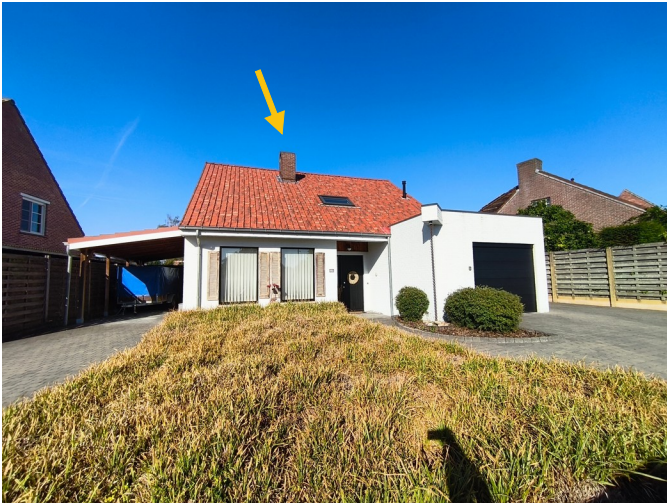
**Reden:** Het te onderzoeken materiaal situeert zich hoger dan 3,50 m te rekenen vanaf een veilige ondergrond

**Uitleg van de asbestdeskundige:** Bij werken (dak of reiniging schouw) kan een stelling geplaatst worden, het is niet duidelijk of er asbestverdachte materialen aanwezig zijn in/rond de schouw.

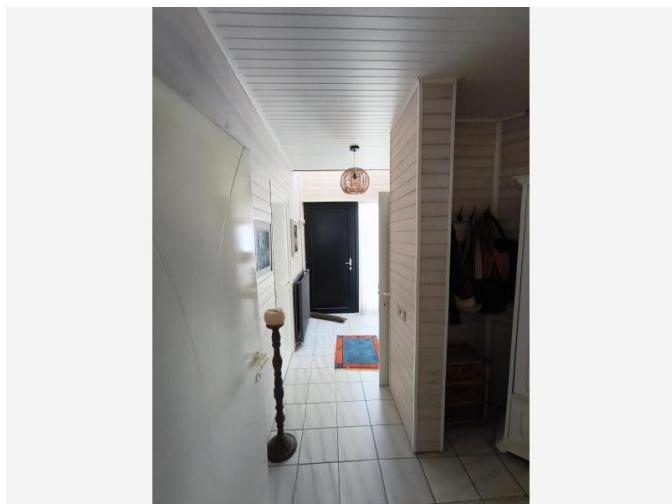
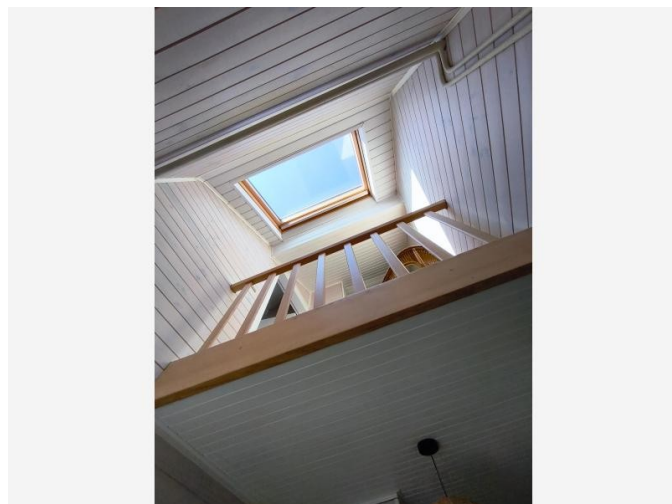
Een aantal binnenwanden zijn afgewerkt met valse wanden. Het is niet duidelijk of er pleisterwerk of asbest toepassingen aanwezig zijn achter/op deze valse wanden, het is aangewezen om bijkomend onderzoek uit te voeren bij werken.

Zonder destructieve handeling is het niet mogelijk om na te gaan of er asbesthoudende materialen aanwezig zijn achter de wand afwerking. Als bij sloop of renovatie blijkt dat er achter deze wanden nog pleisterwerk of asbest verdachte toepassingen aanwezig zijn, moet dit bemonsterd worden.

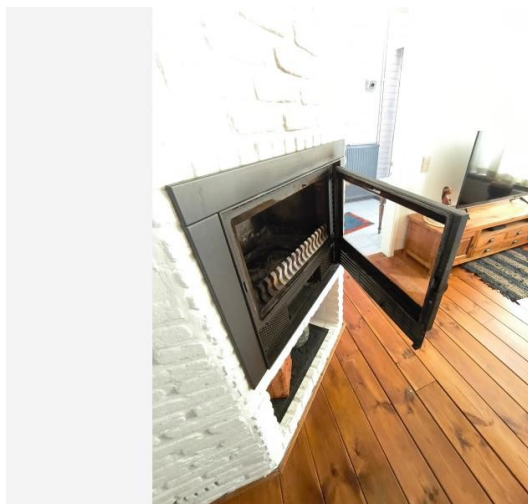
De koord werd visueel herkend als een synthetische koord en is niet asbesthoudend.

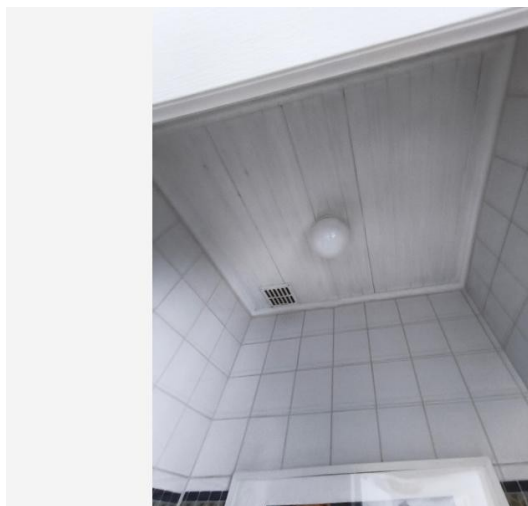
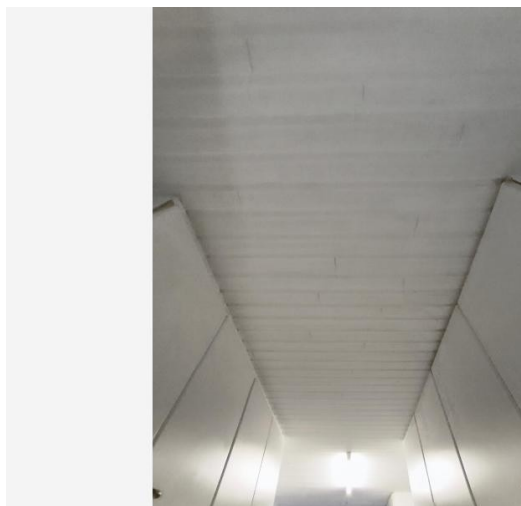
Plafonds zijn afgewerkt met valse plafonds in plaatmateriaal. Het is niet duidelijk of er pleisterwerk of ander verdacht asbestmateriaal aanwezig is achter / op deze valse plafonds, het is aangewezen om bijkomend onderzoek uit te voeren bij werken. Zonder destructieve handeling is het niet mogelijk om na te gaan of er asbesthoudende materialen aanwezig zijn achter de plafond afwerking. Als bij sloop of renovatie blijkt dat er achter deze plafonds nog pleisterwerk of asbest verdachte toepassingen aanwezig zijn, moet dit bemonsterd worden.

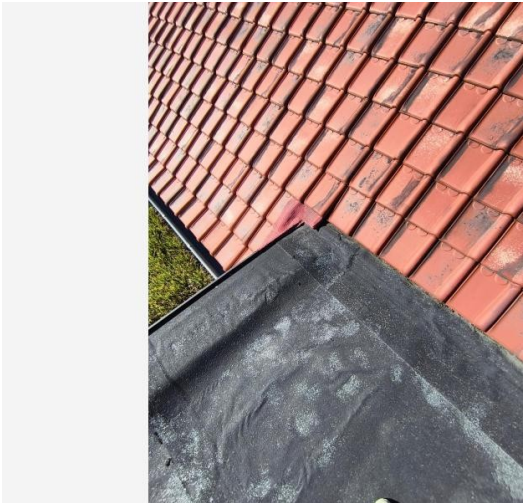
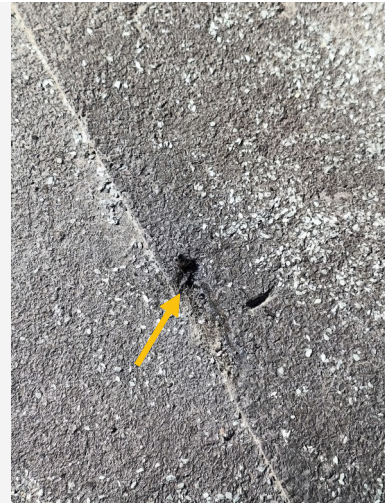
## Fiche 6: Roofing plat dak woning (met staalname)

Geen asbest

| # | Type | Referentie | Resultaat |
|---|---|---|---|
| 6.1 | Puntmonster | 2 | Geen asbest |

| Opmerking | <p>Er werd een staal genomen aan een uitstekend stuk roofing waardoor de waterdichtheid niet in het gedrang komt.</p> <p>Er kan niet uitgesloten worden dat er onderlagen aanwezig zijn (bij dakwerken extra controle aangewezen)</p> <p>De vermelde oppervlaktes, diktes en volumes betreffen een beredeneerde schatting. Er worden geen rechten verleend aan deze oppervlaktes/diktes/volumes.</p> |

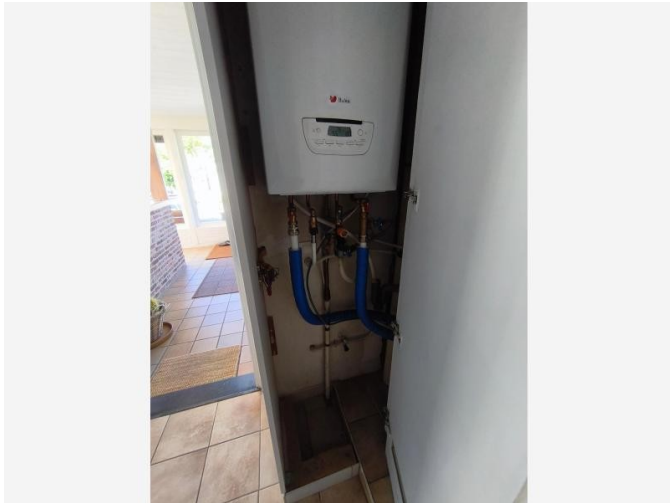
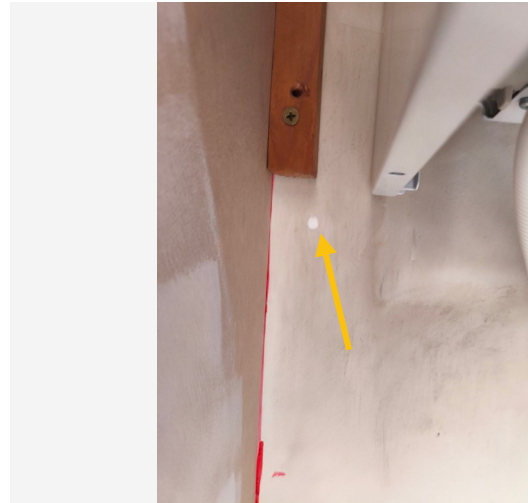
Geen asbest

| # | Type | Referentie | Resultaat |
|---|---|---|---|
| 7.1 | Mengmonster | 1 | Geen asbest |

| Opmerking | <p>Volgens het inspectieprotocol is een monstername van het pleisterwerk verplicht om dit te identificeren als niet-asbesthoudend.</p> <p>Locatie staalnames: individuele ruimte: garage / natte ruimte: keuken / stookplaats: bemonsterd / traphal: niet bepleisterd.</p> <p>De vermelde oppervlaktes en volumes betreffen een beredeneerde schatting. Er worden geen rechten verleend aan deze oppervlaktes/volumes. De dikte is een schatting die voorkomt uit de monsterplaatsen en is daarom niet altijd representatief.</p> |
