# Asbestinventarisatetest

Kumtichsestraat 9, 3370 Boutersem

Attestnummer : 20250530-000280.000

**Niet-asbestveilig**

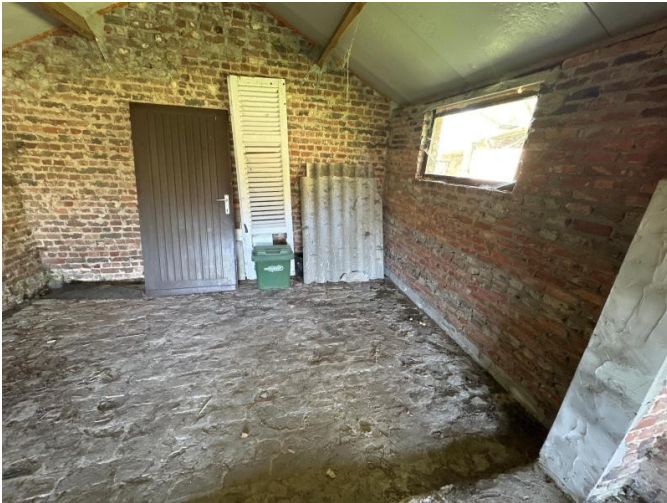
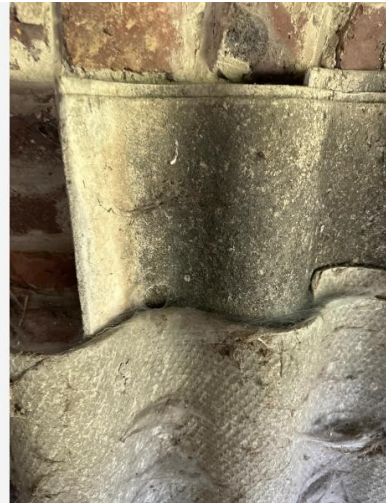
Het asbestmateriaal valt onder de mijlpaal van 2040.

**Dringend verwijderen**

| Beschrijving | Losliggende golfplaten & leien |
| Opmerking | Exakte hoeveelheid kan afwijken. Het gaat om losse golfplaten in de garage achteraan en rechts van de stallen. Daarnaast liggen er op zolder een grote hoeveelheid reserveleien en een asbestverdachte kuip in de stal. |

- Verwijder het asbestafval.

- Eenvoudige handelingen: mag via doe-het-zelf of door werknemer(s) met opleidingsattest eenvoudige handelingen  
Hechtgebonden asbest mag via doe-het-zelf of door werknemer(s) met opleidingsattest eenvoudige handelingen verwijderd worden. Vraag bij uw aannemer na of deze over een certificaat "eenvoudige handelingen" beschikt. Neem de nodige veiligheidsmaatregelen zoals beschreven in de bijlagen indien u deze toepassing zelf gaat verwijderen. Verwijder deze toepassing alleen via doe-het-zelf indien u deze in zijn geheel zonder te breken kan verwijderen.

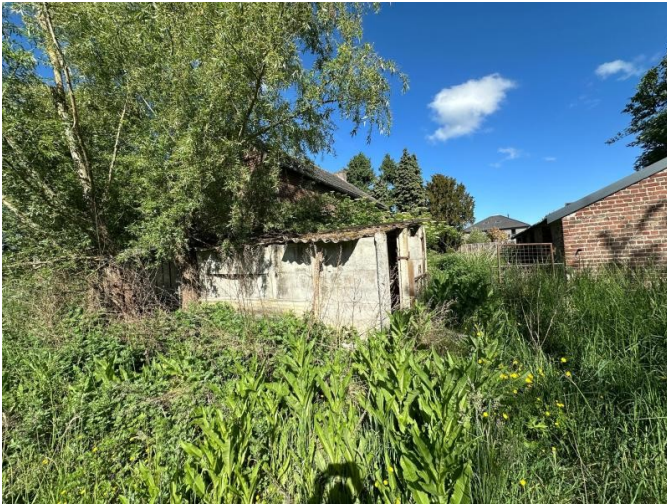
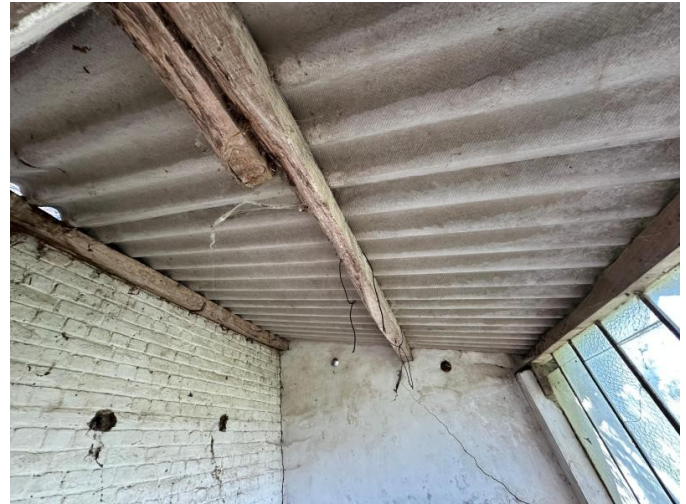
Het asbestmateriaal valt onder de mijlpaal van 2034.

**Dringend verwijderen**

| Eindbeoordeling materiaalrisico | Hoog materiaalrisico en/of hoge kans op vezelvrijgave |

| Asbestsoort (vezeltype) | Crocidoliet aanwezig |
| Toestand van het materiaal | Matig beschadigd, matig verweerd |

| Beschrijving | Golfplaten daken |

- Verwijder dit asbestmateriaal zo snel mogelijk. Volg de toestand goed op.
- Hemelwater dat afspoelt van asbestcement daken of gevels kan asbestdeeltjes bevatten. Gebruik het enkel voor gesloten circuits (bv. spoelen toiletten). Reinig na het vervangen van het dak of de gevel de dakgoten en regenwaterput of -ton om asbesthoudend sediment of slib te verwijderen

- Eenvoudige handelingen: mag via doe-het-zelf of door werknemer(s) met opleidingsattest eenvoudige handelingen  
Hechtgebonden asbest mag via doe-het-zelf of door werknemer(s) met opleidingsattest eenvoudige handelingen verwijderd worden. Vraag bij uw aannemer na of deze over een certificaat "eenvoudige handelingen" beschikt. Neem de nodige veiligheidsmaatregelen zoals beschreven in de bijlagen indien u deze toepassing zelf gaat verwijderen. Verwijder deze toepassing alleen via doe-het-zelf indien u deze in zijn geheel zonder te breken kan verwijderen. Informeer u grondig op <https://ovam.vlaanderen.be/voorzorgsmaatregelen-bij-asbestverwijdering> vooraleer u aan de werken begint.

Gelet op de oppervlakte, complexiteit en mate van verwerking wordt afgeraden dit via doe-het-zelf te doen

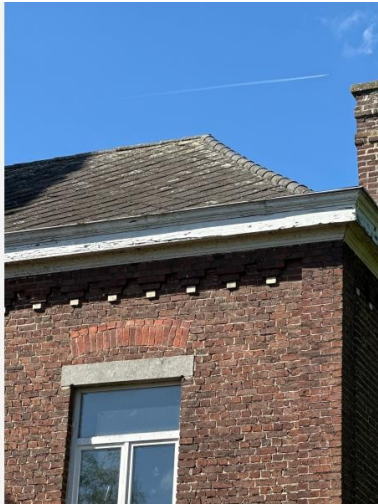
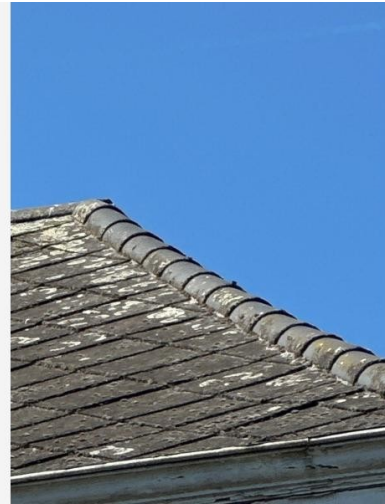
Het asbestmateriaal valt onder de mijlpaal van 2034.

Verwijderen

| Eindbeoordeling materiaalisico | Verhoogd materiaalisico en/of verhoogde kans op vezelvrijgave |

| Asbestsoort (vezeltype) | Crocidoliet aanwezig |
| Toestand van het materiaal | Matig beschadigd, matig verweerd |

| Beschrijving | Nokpannen dakbekleding |

- Verwijder dit asbestmateriaal zo snel mogelijk. Volg de toestand goed op.

- Eenvoudige handelingen: mag via doe-het-zelf of door werknemer(s) met opleidingsattest eenvoudige handelingen  
Hechtgebonden asbest mag via doe-het-zelf of door werknemer(s) met opleidingsattest eenvoudige handelingen verwijderd worden. Vraag bij uw aannemer na of deze over een certificaat "eenvoudige handelingen" beschikt. Neem de nodige veiligheidsmaatregelen zoals beschreven in de bijlagen indien u deze toepassing zelf gaat verwijderen. Verwijder deze toepassing alleen via doe-het-zelf indien u deze in zijn geheel zonder te breken kan verwijderen. Informeer u grondig op [https://ovam.vlaanderen.be/voorzorgsmaatregelen bij-asbestverwijdering](https://ovam.vlaanderen.be/voorzorgsmaatregelen-bij-asbestverwijdering) vooraleer u aan de werken begint.

Gelet op de oppervlakte, complexiteit en mate van verwerking wordt afgeraden dit via doe-het-zelf te doen

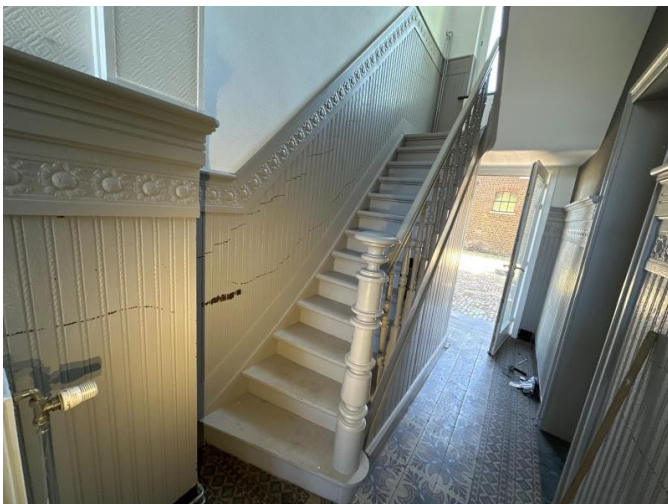
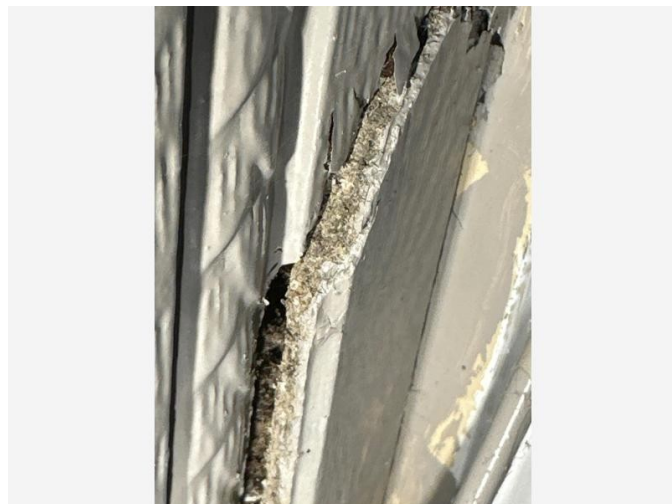
Het asbestmateriaal valt onder de mijlpaal van 2040.

Verwijderen

| Eindbeoordeling materiaalisico | Verhoogd materiaalisico en/of verhoogde kans op vezelvrijgave |

| Asbestsoort (vezeltype) | Crocidoliet aanwezig |
| Toestand van het materiaal | Licht beschadigd, licht verweerd. Intact calciumsilicaatmateriaal of categorie III 'gebondenheid' |

| Beschrijving | Lambrisering AC |

- Verwijder dit asbestmateriaal zo snel mogelijk. Volg de toestand goed op.

- Eenvoudige handelingen: mag via doe-het-zelf of door werknemer(s) met opleidingsattest eenvoudige handelingen  
Hechtgebonden asbest mag via doe-het-zelf of door werknemer(s) met opleidingsattest eenvoudige handelingen verwijderd worden. Vraag bij uw aannemer na of deze over een certificaat "eenvoudige handelingen" beschikt. Neem de nodige veiligheidsmaatregelen zoals beschreven in de bijlagen indien u deze toepassing zelf gaat verwijderen. Verwijder deze toepassing alleen via doe-het-zelf indien u deze in zijn geheel zonder te breken kan verwijderen. Informeer u grondig op [https://ovam.vlaanderen.be/voorzorgsmaatregelen bij-asbestverwijdering](https://ovam.vlaanderen.be/voorzorgsmaatregelen-bij-asbestverwijdering) vooraleer u aan de werken begint.

Hechtgebonden asbest mag door werknemer(s) met opleidingsattest eenvoudige handelingen verwijderd worden. Vraag bij uw aannemer na of deze over een certificaat "eenvoudige handelingen" beschikt. Gezien het om een beschadigde binnentoepassing gaat, mag deze niet via doe-het-zelf verwijderd worden.

- Hermetische zone (erkend asbestverwijderaar)  
indien de platen gelijmd zijn, dient dit onder hermetische zone door een erkend asbestverwijderaar verwijderd te worden.

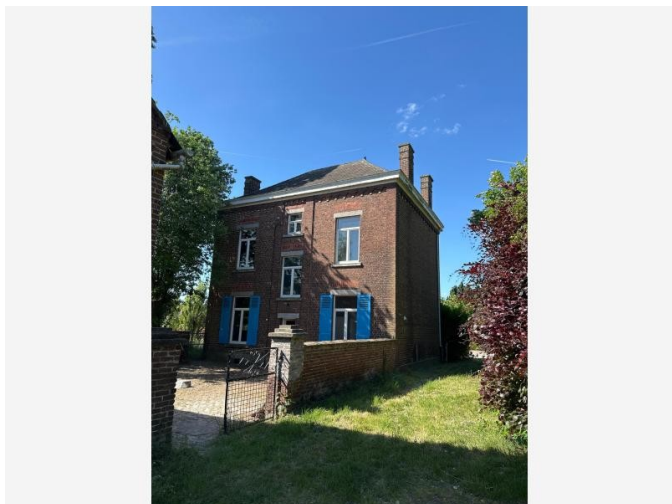
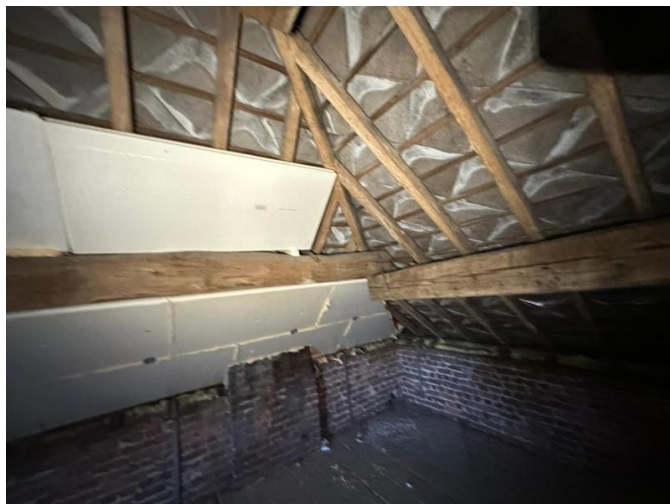
Het asbestmateriaal valt onder de mijlpaal van 2034.

Verwijderen

- Verwijder dit asbestmateriaal zo snel mogelijk. Volg de toestand goed op.

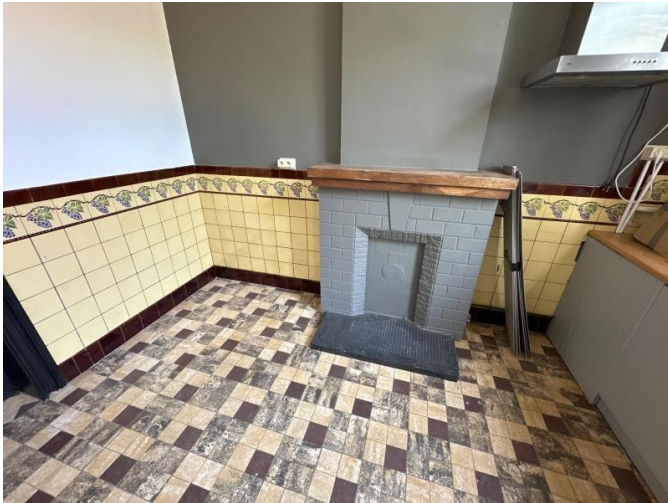
De lijmlaag & achterlaag achter de faiancetegels aan wanden, plinten vloertegels (niet op plan aangeduid) kon niet bemonsterd worden zonder schade aan de tegels aan te brengen. Als er bij eventuele verbouwingen wil uitgesloten worden dat deze asbest bevatten, is een staalafname vereist.

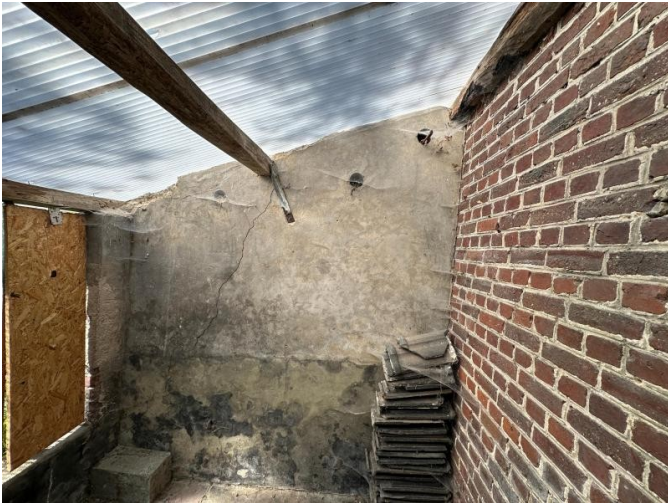
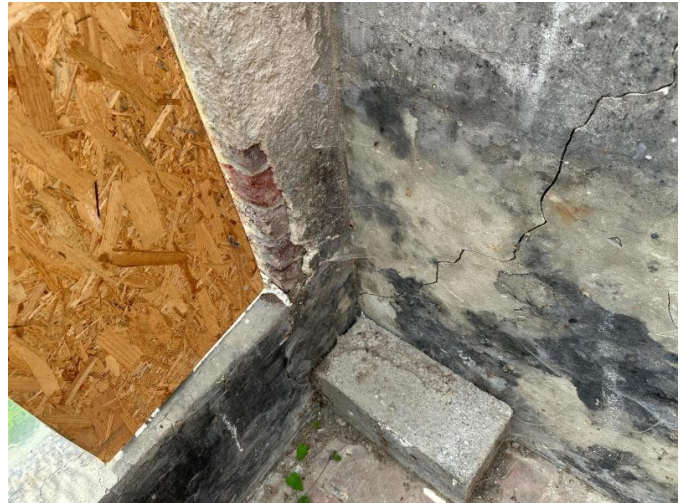
## Fiche 14: Bezetting stalmuren

Geen asbest

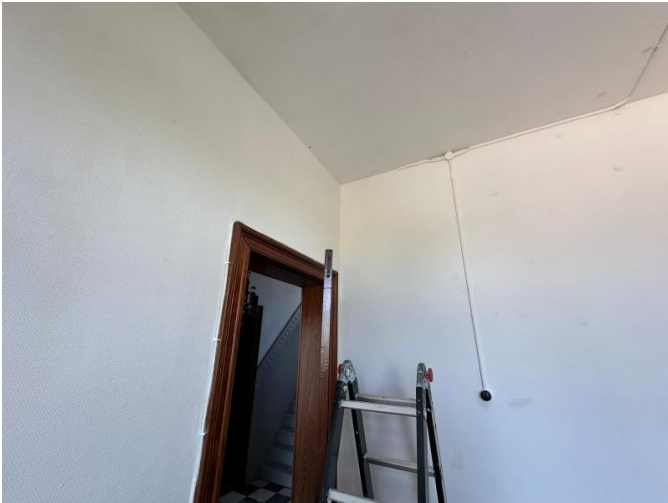
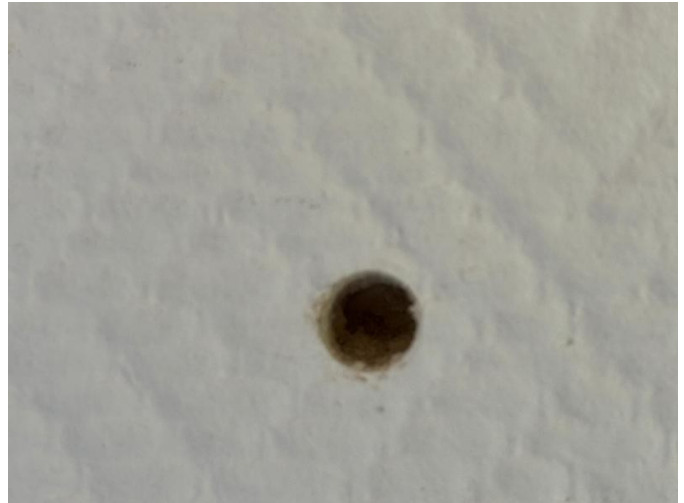
## Fiche 15: Pleisterwerk plafonds

Geen asbest

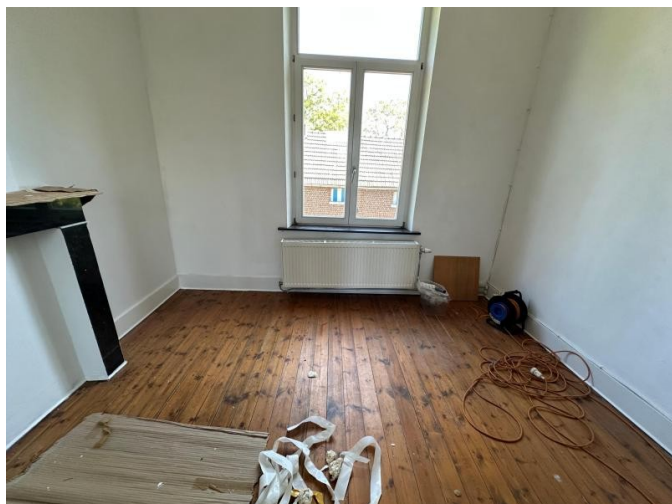
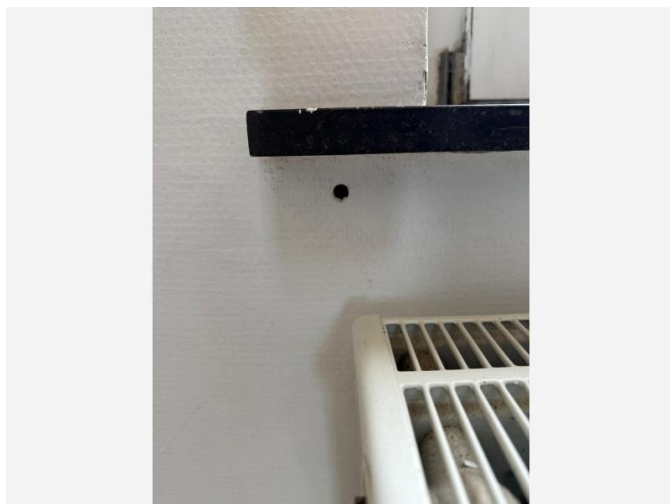
## Fiche 16: Pleisterwerk wanden

Geen asbest

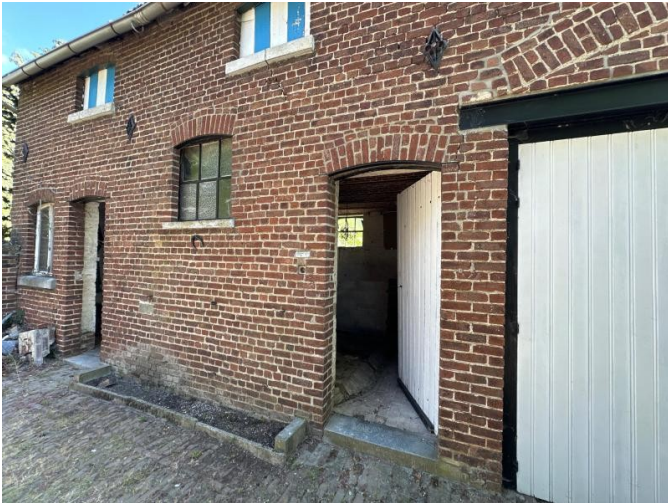
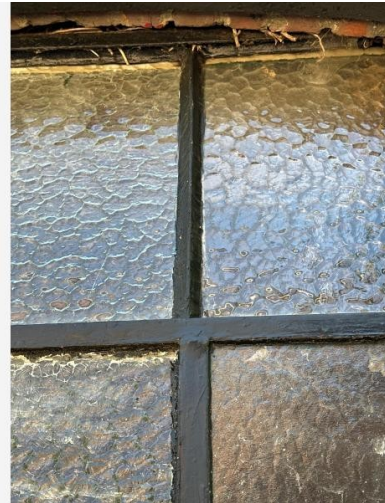
## Fiche 17: Stopverf ramen metalen profiel

Geen asbest

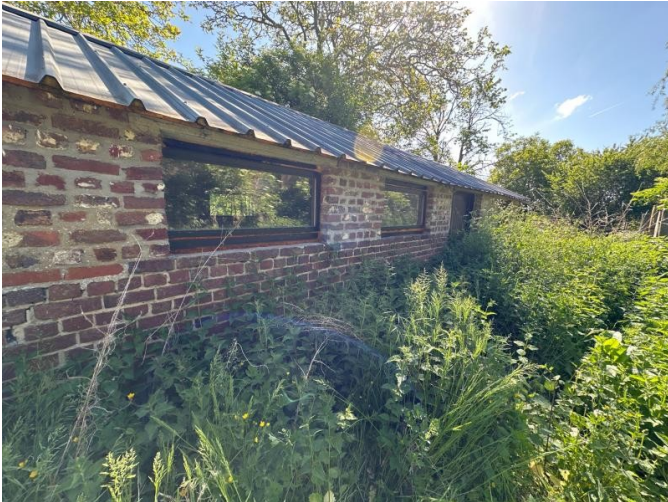
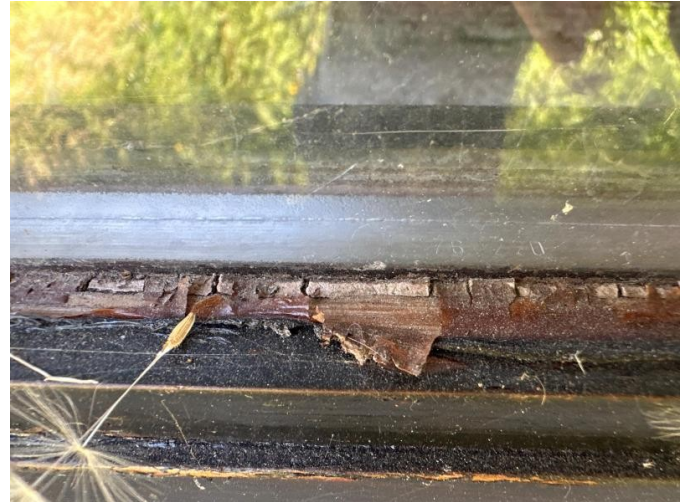
## Fiche 18: Dichtingskit ramen garage/opslag (raam/profiel)

Geen asbest

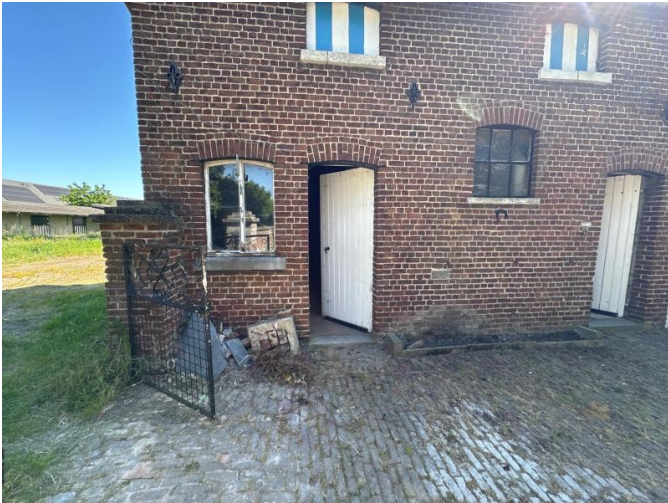
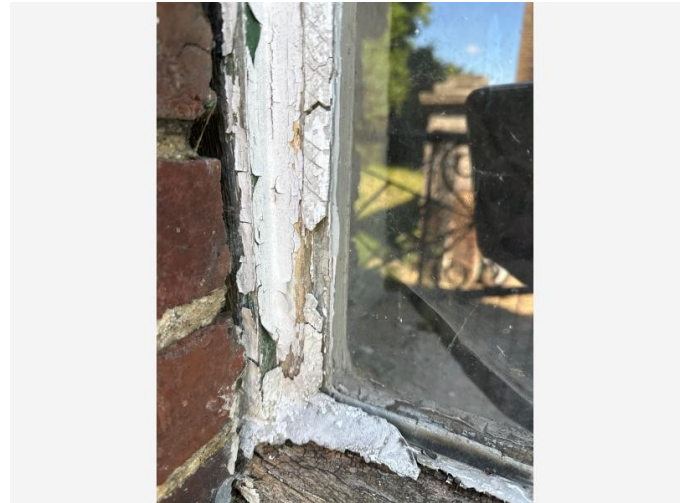
## Fiche 19: Stopverf ramen houten profiel

Geen asbest

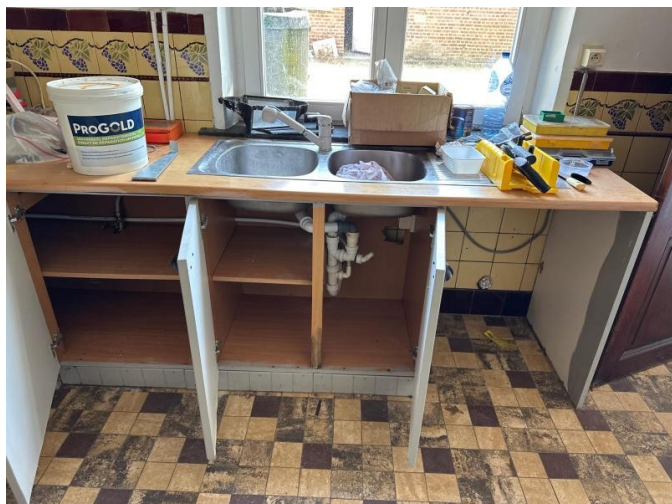
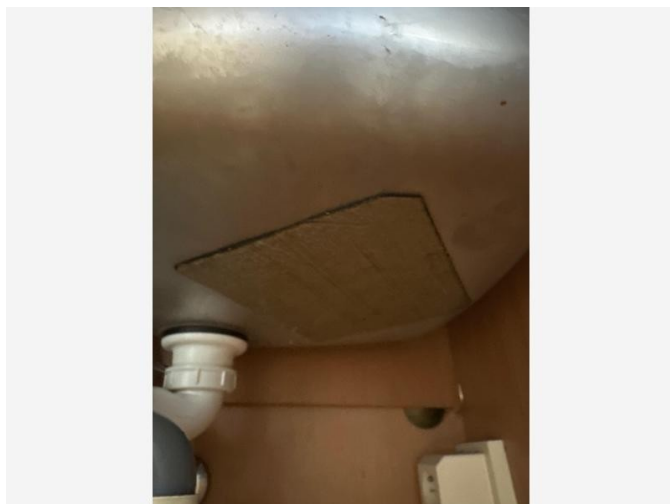
## Fiche 20: Gootsteenisolatie keuken

Geen asbest

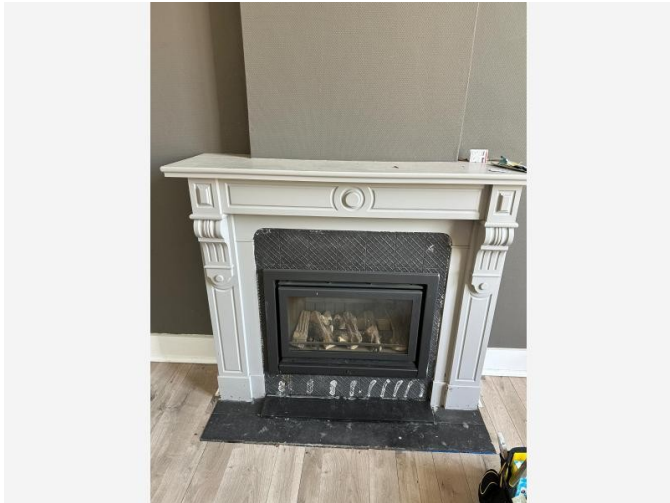
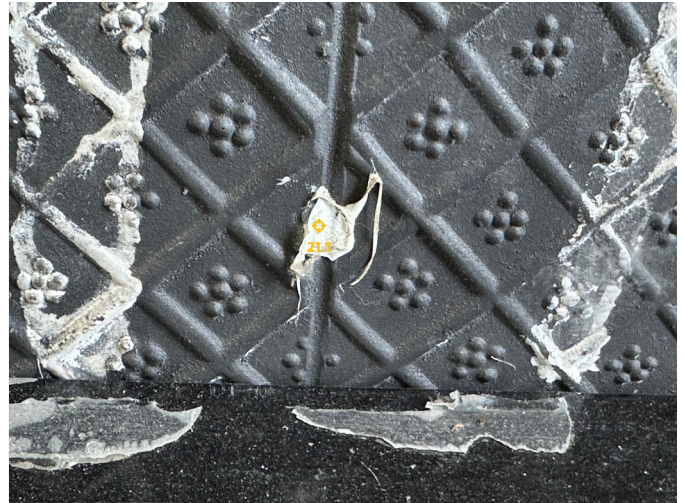
## Fiche 21: Sierplaat achter gaskachel

Geen asbest
