# Asbestinventarisatattest

Middelbosstraat 3, 3360 Bierbeek

Attestnummer : 20260905-000098.000

**Niet-asbestveilig**

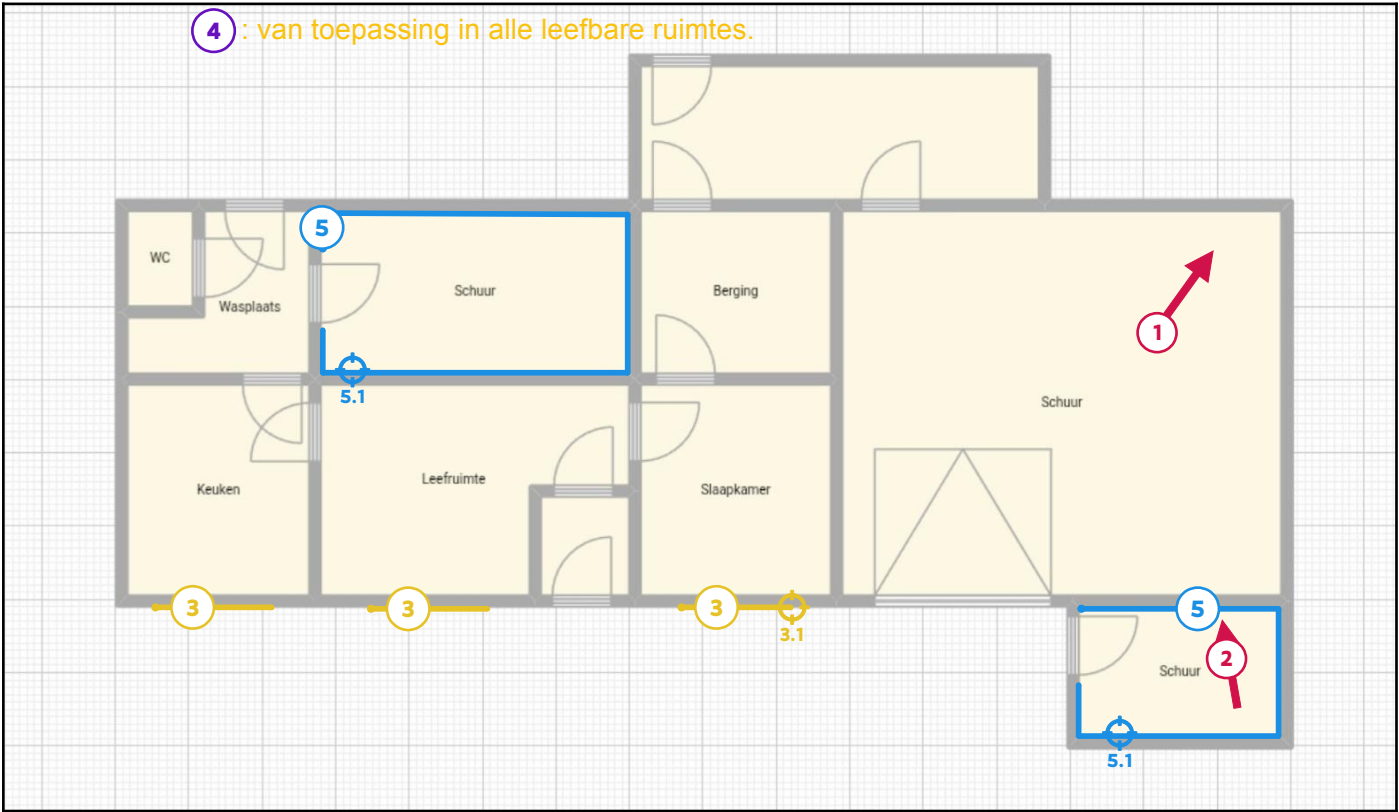
# Plan 1.1: Gelijkvloers

| Beschrijving | Type | Actie |
|---|---|---|
| 1. Golfplaten | Asbestmateriaal | Dringend verwijderen |
| 2. Massal raamdorpel | Asbestmateriaal | Dringend verwijderen |
| 3. Massal raamdorpels | Asbestmateriaal | Zorgvuldig beheren |

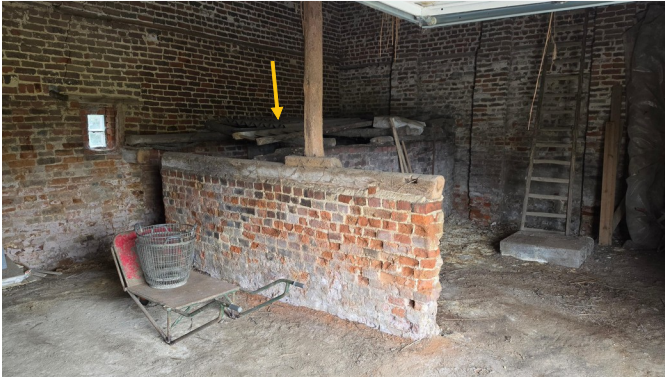
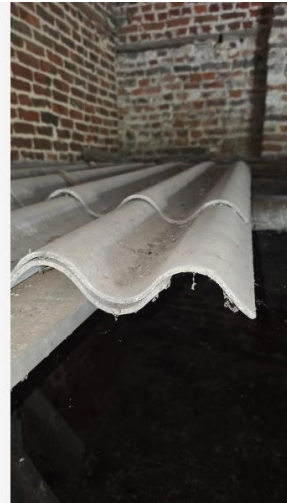
| Fiche 1: Golfplaten..... | 11 |

Het asbestmateriaal valt onder de mijlpaal van 2040.

**Dringend verwijderen**

| Beschrijving | Golfplaten |
| Asbestmaterialen | <ul style="list-style-type: none"><li>Dak- en gevelbekleding - Golfplaat</li></ul> |
| Hoeveelheid (gewicht - aantal) | <ul style="list-style-type: none"><li>20,00 kg - 3 stuks</li></ul> |
| Identificatiemethode | De asbestdeskundige beoordeelt het materiaal als asbestverdacht en dus asbesthoudend, en dit zonder monstername. |

- Verwijder het asbestafval.

- Eenvoudige handelingen: mag via doe-het-zelf of door werknemer(s) met opleidingsattest eenvoudige handelingen  
Voldoet aan de voorwaarden om als particulier/ werknemer met opleidingsattest eenvoudige handelingen te verwijderen.

Gebruik voor de verwijdering voldoende persoonlijke beschermingsmiddelen (PBM's) zoals een FFP3 mondkap, een stofdichte en waterbestendige wegwerpovertrek (type 5 met kap) en wegwerphandschoenen.

Verwijder de toepassing zonder deze te breken en vermijd op elk moment stofvorming tijdens de werken. Doe dit door regelmatig het asbestmateriaal te bevochtigen of te fixeren (met water of aangepast fixermiddel).

Verpak het asbestmateriaal dubbel door middel van een plastic folie (minimaal 0,1 mm dik) en voer het op een veilige wijze af.

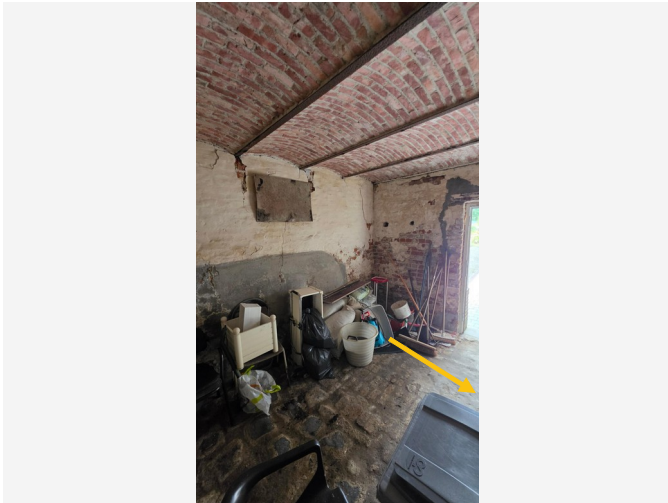
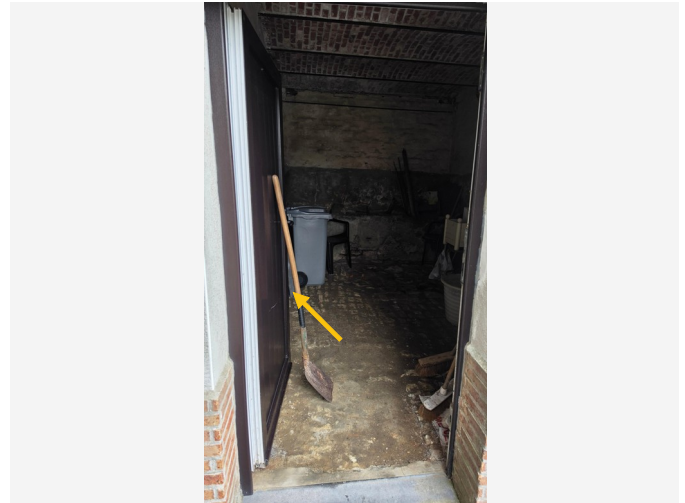
| Fiche 2: Massal raamdorpel..... | 13 |

Het asbestmateriaal valt onder de mijlpaal van 2040.

**Dringend verwijderen**

| Beschrijving | Massal raamdorpel |
| Asbestmaterialen | <ul style="list-style-type: none"><li>• Plaat, paneel, tablet - Type Massal</li></ul> |
| Hoeveelheid (gewicht - aantal) | <ul style="list-style-type: none"><li>• 25,00 kg - 1 stuk</li></ul> |
| Identificatiemethode | De asbestdeskundige beoordeelt het materiaal als asbestverdacht en dus asbesthoudend, en dit zonder monstername. |

- Verwijder het asbestafval.

- Eenvoudige handelingen: mag via doe-het-zelf of door werknemer(s) met opleidingsattest eenvoudige handelingen  
Voldoet aan de voorwaarden om als particulier/ werknemer met opleidingsattest eenvoudige handelingen te verwijderen.

Gebruik voor de verwijdering voldoende persoonlijke beschermingsmiddelen (PBM's) zoals een FFP3 mondkap, een stofdichte en waterbestendige wegwerpovertrek (type 5 met kap) en wegwerphandschoenen.

Verwijder de toepassing zonder deze te breken en vermijd op elk moment stofvorming tijdens de werken. Doe dit door regelmatig het asbestmateriaal te bevochtigen of te fixeren (met water of aangepast fixeermiddel).

Verpak het asbestmateriaal dubbel door middel van een plastic folie (minimaal 0,1 mm dik) en voer het op een veilige wijze af.

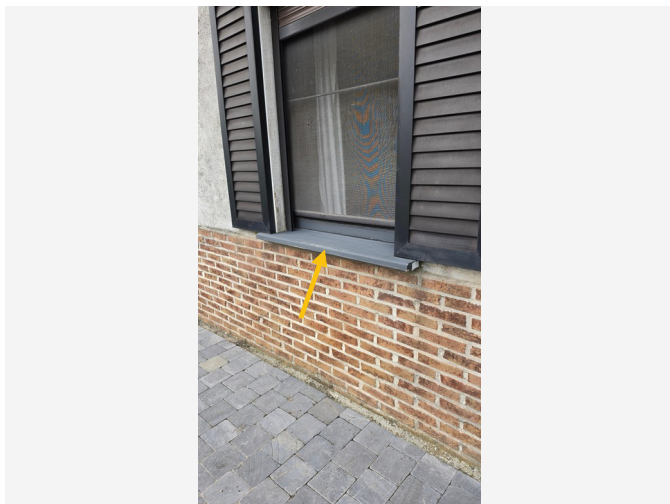
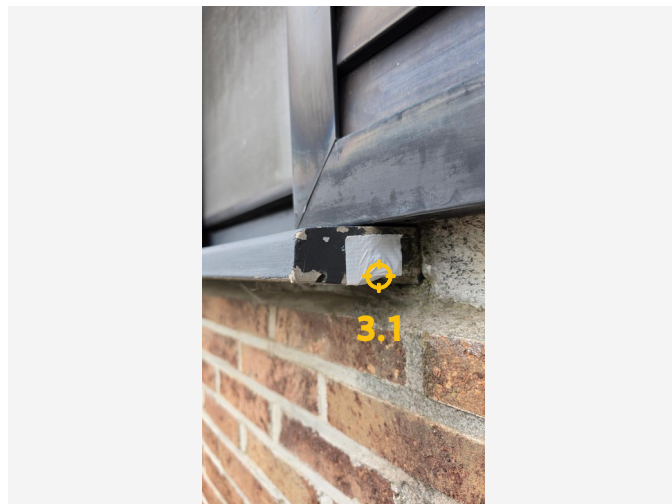
| Fiche 3: Massal raamdorpels..... | 15 |

Het asbestmateriaal valt onder de mijlpaal van 2040.

Zorgvuldig beheren

| Eindbeoordeling materiaalrisico | Laag materiaalrisico en/of verlaagde kans op vezelvrijgave |

| Asbestsoort (vezeltype) | Alleen chrysotiel aanwezig |
| Asbestconcentratie | Laag (< 50%) |
| Toestand van het materiaal | Licht beschadigd, licht verweerd. Intacte calciumsilicaatplaat of materiaal met categorie 3-gebondenheid |

| # | Type | Referentie | Resultaat |
|---|---|---|---|
| 3.1 | Puntmonster | PM1 | Chrysotiel |

| Beschrijving | Massal raamdorpels |
| Hoeveelheid (oppervlakte - dikte - aantal) | • 0,25 m <sup>2</sup> - 4,00 cm - 5 stuks |

- Zorg voor een veilig beheer. Vermijd het beschadigen van het asbestmateriaal. Controleer de toestand jaarlijks op wijzigingen.

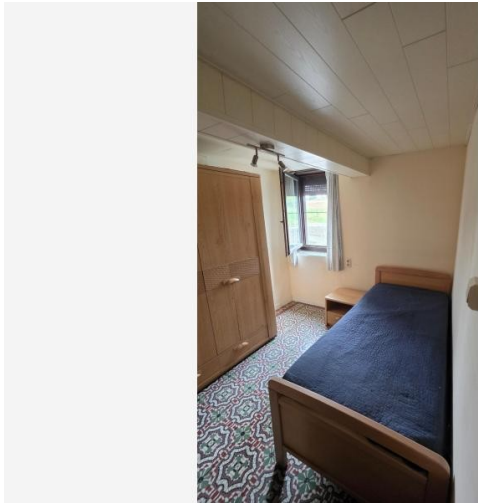
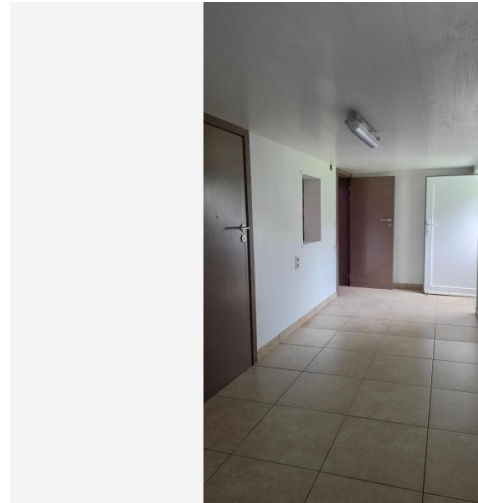
| Fiche 4: Plafonds..... | 19 |

De plafonds bestaan uit PVC latten. Er is nergens pleisterwerk waarneembaar aan de plafonds.

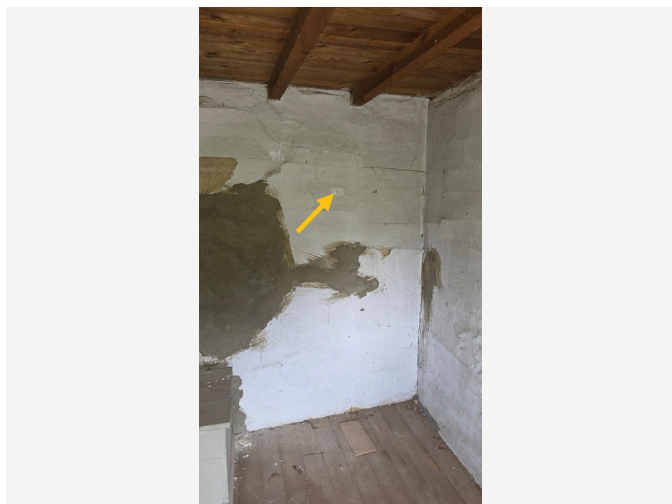
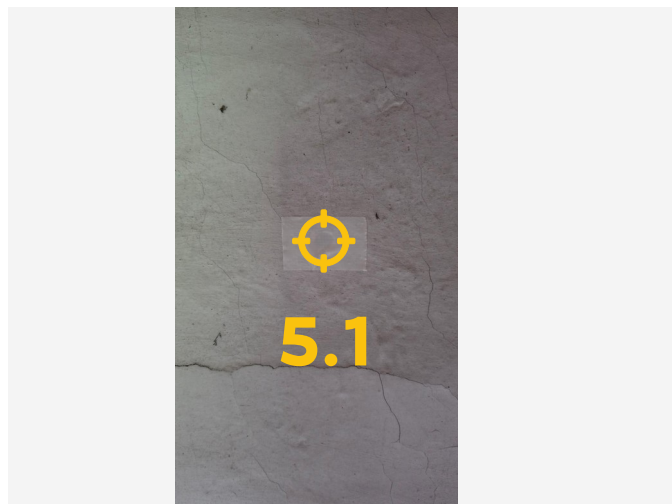
## Fiche 5: Pleisterwerk muren

Geen asbest

| # | Type | Referentie | Resultaat |
|---|---|---|---|
| 5.1 | Mengmonster | MM1 | Geen asbest |

| Opmerking | <p>De hoeveelheid betreft slechts een ruwe schatting.</p> <p>In de keuken bestaan de muren uit gipskartonplaten. Er is geen stooklokaal of traphal aanwezig in de woning. Bijgevolg kunnen in voorvermelde ruimtes geen stalen worden genomen.</p> |

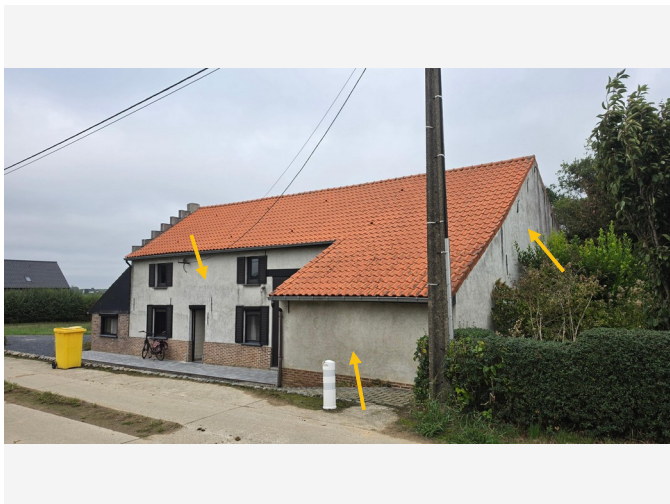
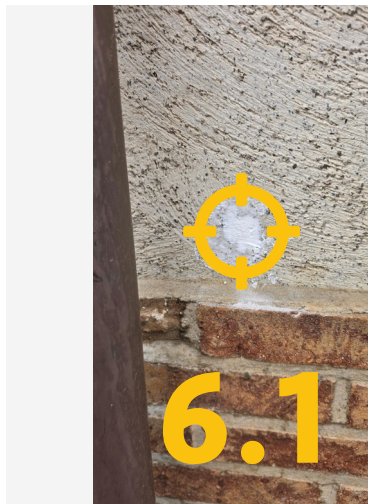
## Fiche 6: Bezetting buitengevel

Geen asbest

| # | Type | Referentie | Resultaat |
|---|---|---|---|
| 6.1 | Mengmonster | MM2 | Geen asbest |

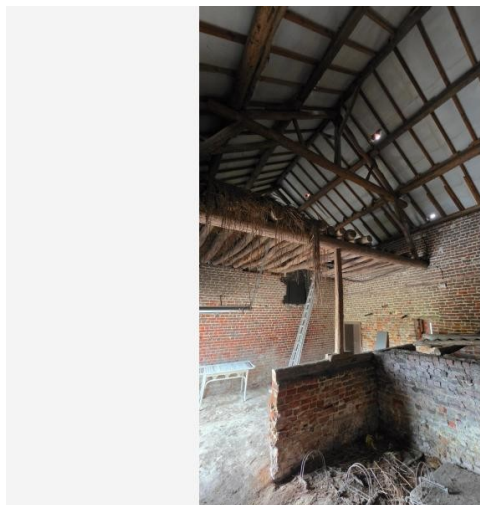
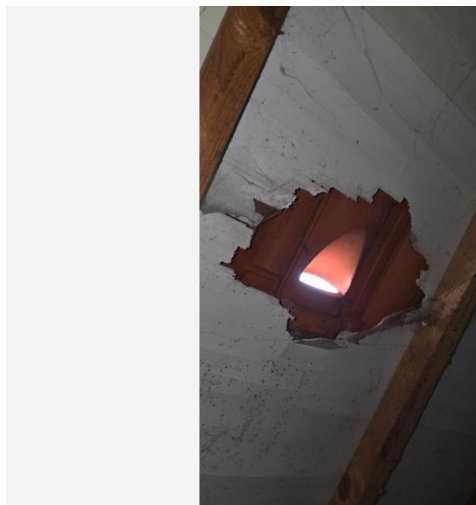
### Fiche 7: Onderdak

| Beschrijving | Notitie | Terug te vinden op plannen |
|---|---|---|
| Fiche 7: Onderdak | Het onderdak bestaat uit onderdakplaten type biplex. Er is geen asbestverdacht onderdak waarneembaar. | - |

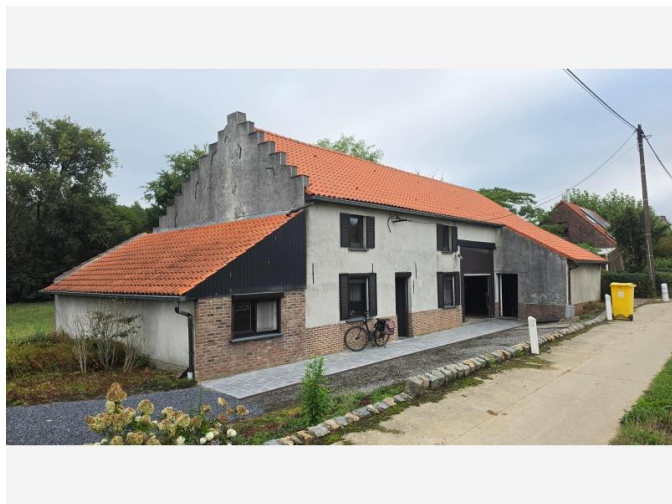
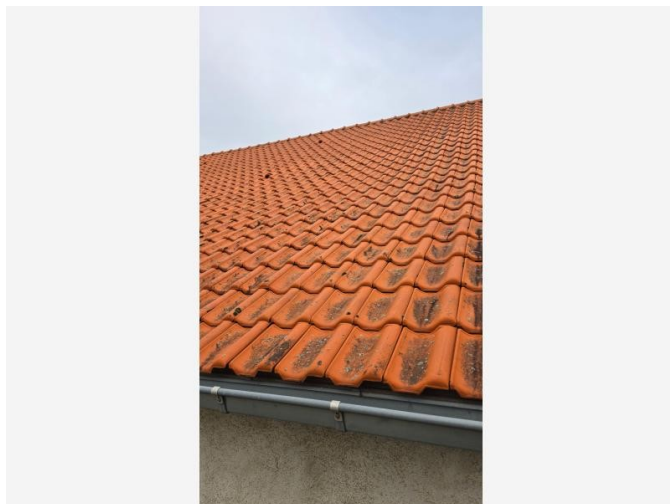
## Fiche 8: Dakbedekking

| Beschrijving | Notitie | Terug te vinden op plannen |
|---|---|---|
| Fiche 8: Dakbedekking | De dakbedekking bestaat uit keramische dakpannen. | - |

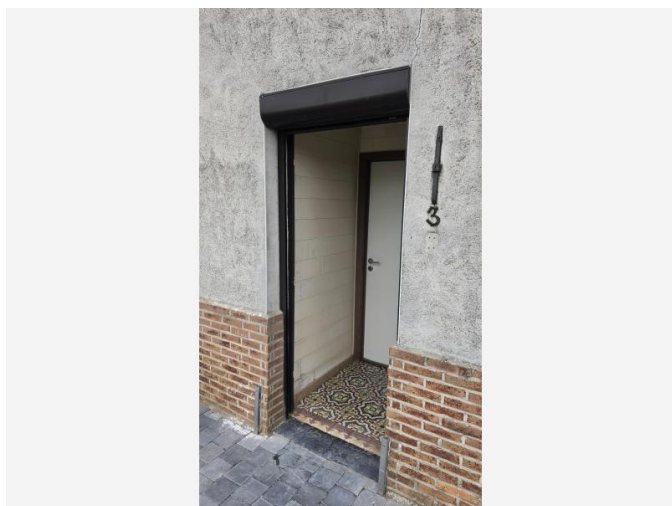
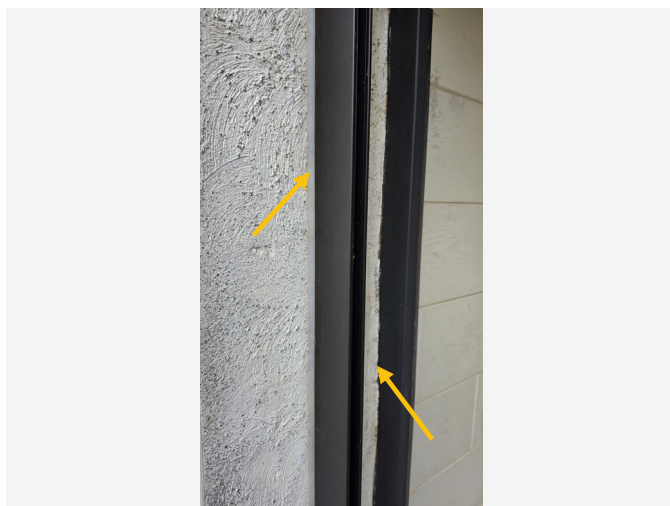
## Fiche 9: Afdichting buitenschrijnwerk

| Beschrijving | Notitie | Terug te vinden op plannen |
|---|---|---|
| Fiche 9: Afdichting buitenschrijnwerk | De afdichting tussen de buitengevel en de rolluikgeleiders bestaat uit siliconen. Tussen de buitengevel en het schrijnwerk is er geen afdichting aanwezig. Er is geen asbestverdachte mastiek/ kit waarneembaar. | - |
