# Asbestinventarisatetest

Koning Albert-I-laan 45, 8370 Blankenberge

Attestnummer : 20230915-000221.000

## Niet-asbestveilig

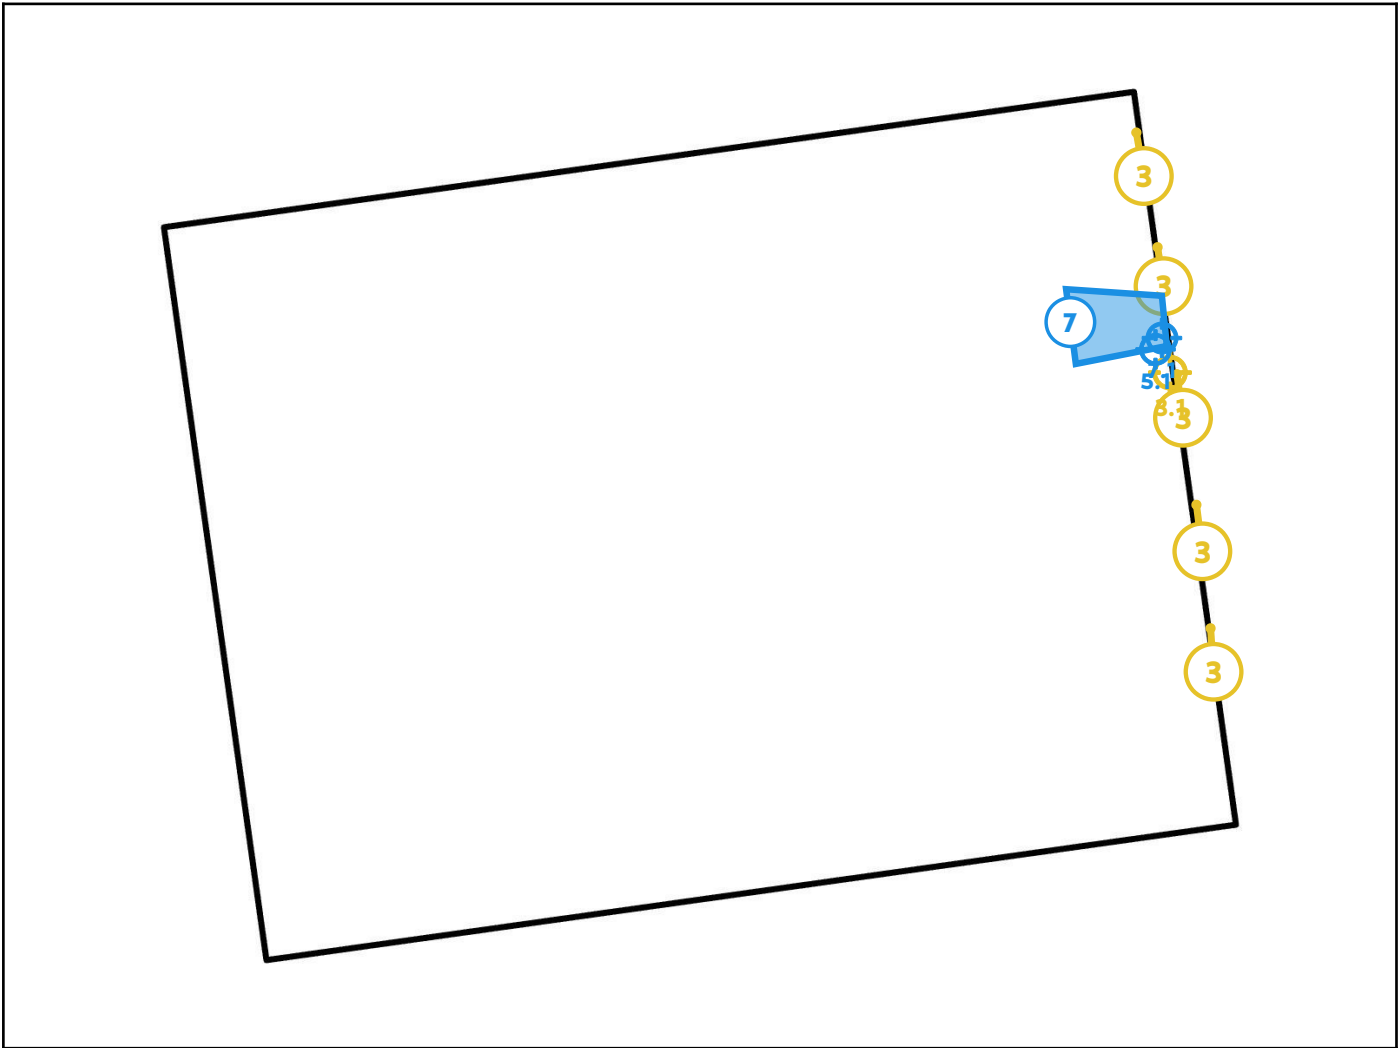
# Plan 1.1: Hoofdgebouw plan gelijkvloers

| Beschrijving | Type | Actie |
|---|---|---|
| 3. vensterbanken garage | Asbestmateriaal | Zorgvuldig beheren |

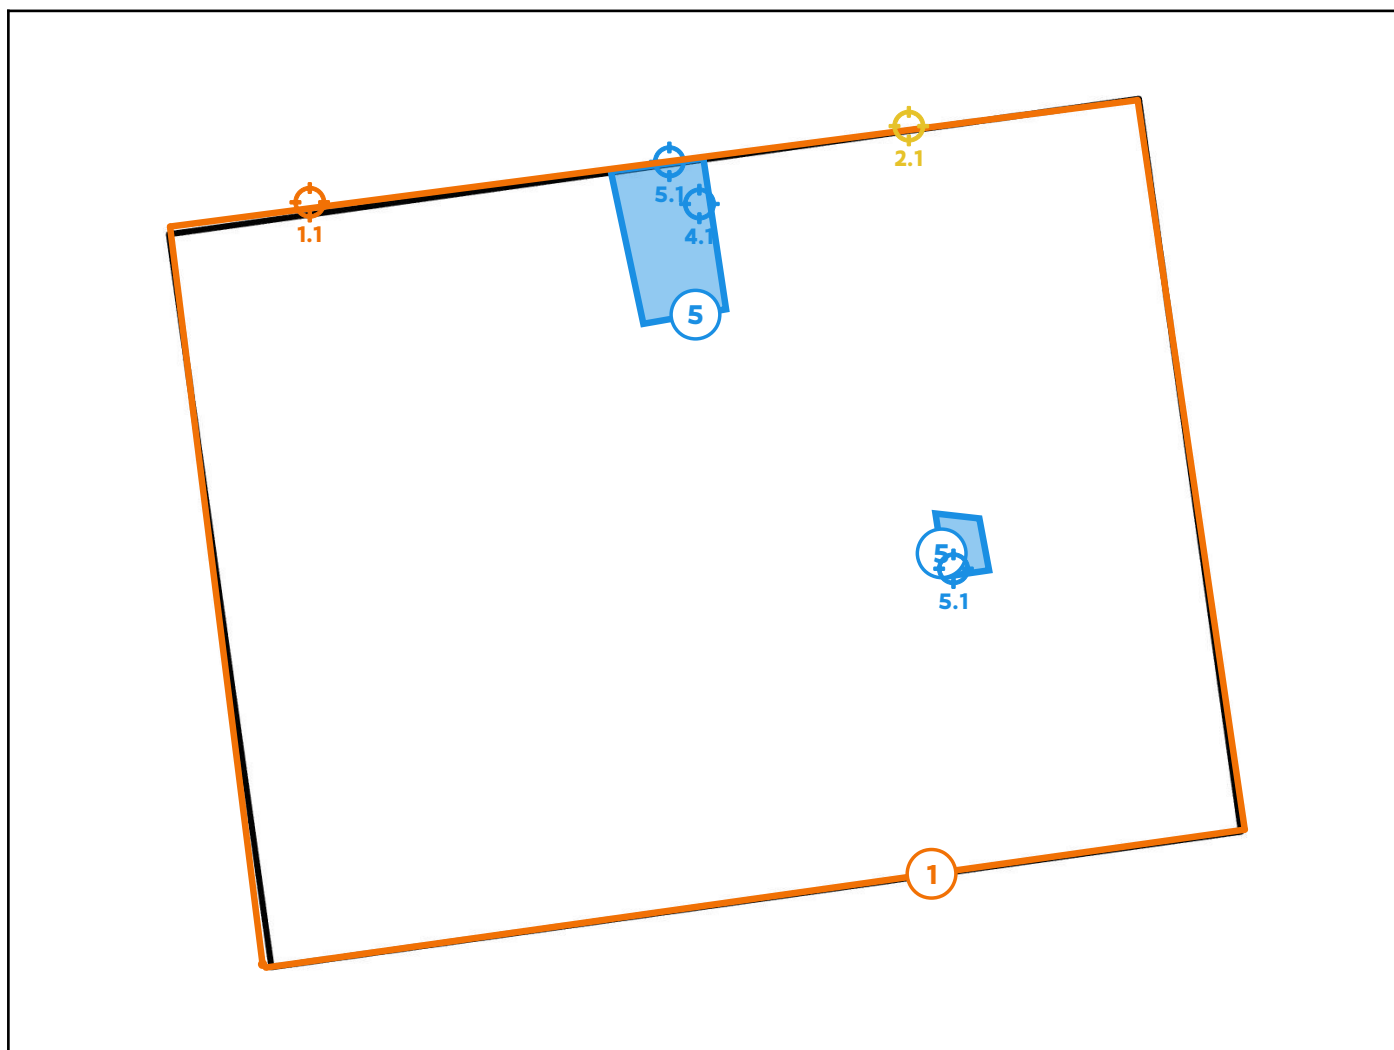
## Plan 1.2: Hoofdgebouw plan 1ste verdiep

| Beschrijving | Type | Actie |
|---|---|---|
| 1. dak en gevelbedekking | Asbestmateriaal | Verwijderen |
| 2. onderdak zolder | Asbestmateriaal | Zorgvuldig beheren |

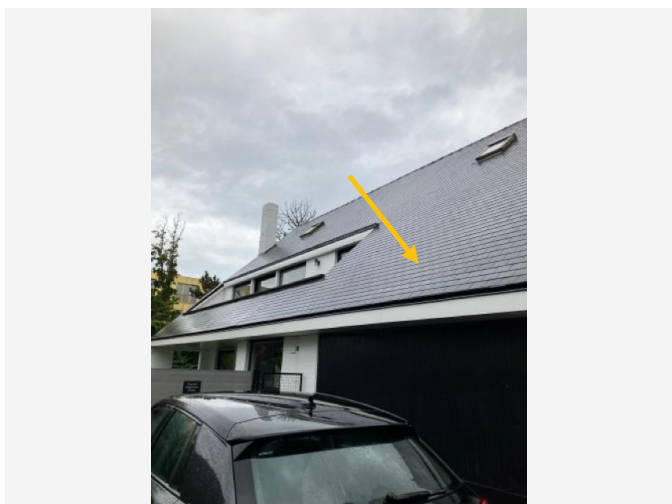
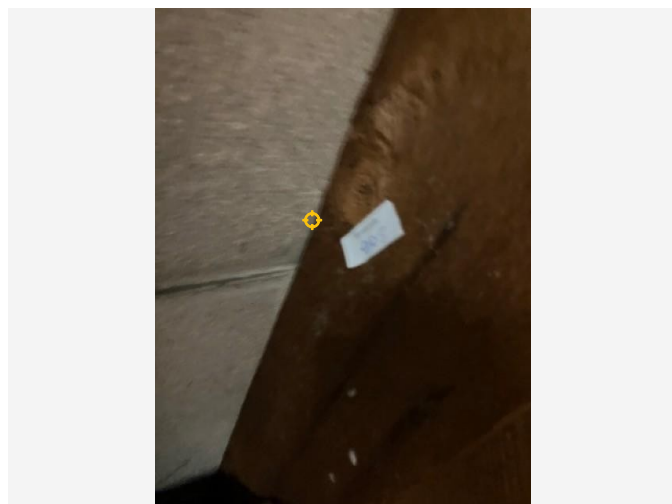
Het asbestmateriaal valt onder de mijlpaal van 2034.

| Eindbeoordeling materiaalrisico | Zeer laag materiaalrisico en/of zeer lage kans op vezelvrijgave |

| # | Type | Referentie | Resultaat |
|---|---|---|---|
| 1.1 | Puntmonster | 4 | Chrysotiel |

| Beschrijving | dak en gevelbedekking |
| Asbestmateriaal | Dak- en gevelbekleding - Lei, shingle |
| Hoeveelheid (oppervlakte - aantal) | • 225,00 m <sup>2</sup> - 1 stuk |

Verwijderen

- Zorg voor een veilig beheer. Vermijd het beschadigen van het asbestmateriaal. Controleer de toestand jaarlijks op wijzigingen.

- Eenvoudige handelingen: mag via doe-het-zelf of door werknemer(s) met opleidingsattest eenvoudige handelingen  
mag via doe-het-zelf of door werknemer(s) met opleidingsattest eenvoudige handelingen, idem voor dakwerkers.

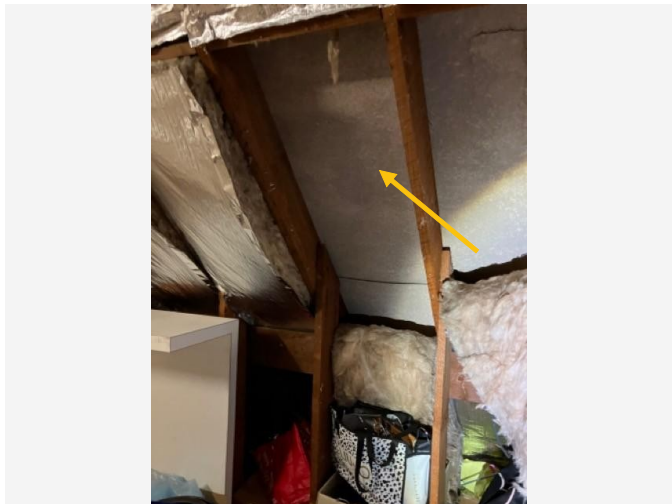
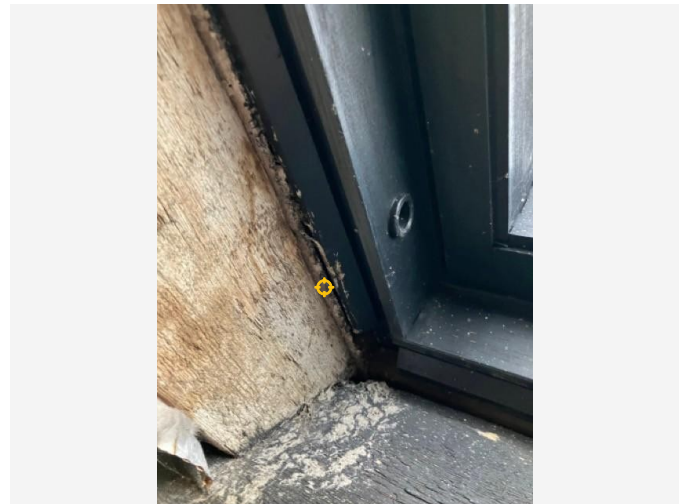
Het asbestmateriaal valt onder de mijlpaal van 2040.

| Eindbeoordeling materiaalrisico | Zeer laag materiaalrisico en/of zeer lage kans op vezelvrijgave |

| # | Type | Referentie | Resultaat |
|---|---|---|---|
| 2.1 | Puntmonster | 5 | Chrysotiel |

| Beschrijving | onderdak zolder |
| Asbestmateriaal | Plaat, paneel, tablet - Type Menuiserite |

| Eenvoudig bereikbaar | <p>Nee</p> <ul style="list-style-type: none"> <li>Het asbestmateriaal is bedekt (uitgezonderd laag verf, coating, behang, kunststof, textiel) en het wegnemen van het bedekkende materiaal kan niet zonder het bedekkende materiaal te beschadigen.</li> </ul> |

Zorgvuldig beheren

- Zorg voor een veilig beheer en verwijder dit asbestmateriaal wanneer het bij werken eenvoudig bereikbaar wordt. Controleer de toestand jaarlijks op wijzigingen.

- Eenvoudige handelingen: mag via doe-het-zelf of door werknemer(s) met opleidingsattest eenvoudige handelingen  
mag via doe-het-zelf of door werknemer(s) met opleidingsattest eenvoudige handelingen, idem voor dakwerkers.

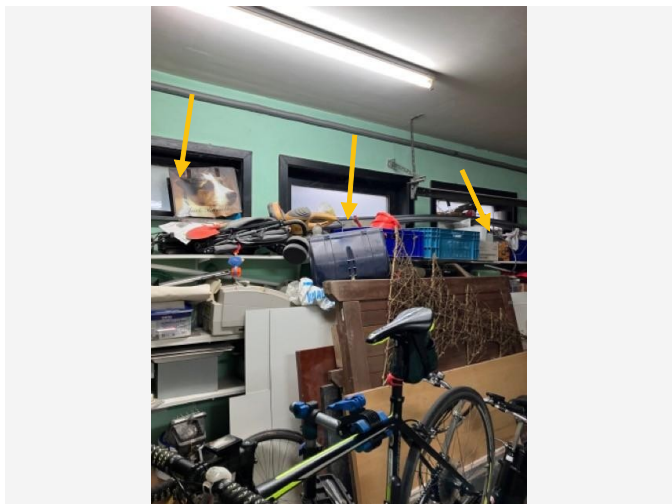
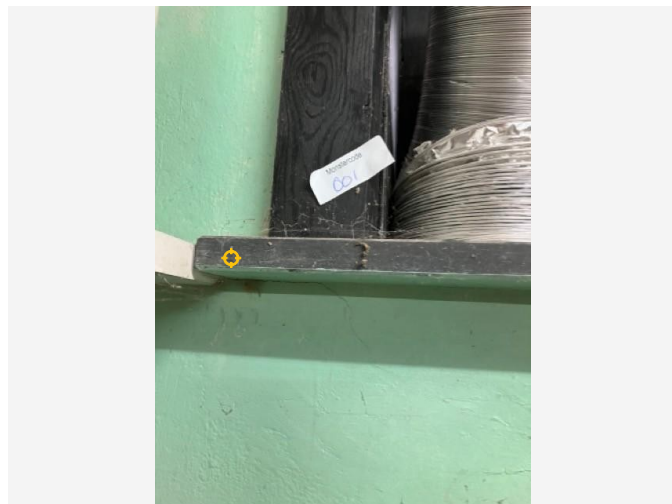
Het asbestmateriaal valt onder de mijlpaal van 2040.

| Eindbeoordeling materiaalrisico | Zeer laag materiaalrisico en/of zeer lage kans op vezelvrijgave |

| # | Type | Referentie | Resultaat |
|---|---|---|---|
| 3.1 | Puntmonster | 1 | Chrysotiel |

| Beschrijving | vensterbanken garage |
| Asbestmateriaal | Plaat, paneel, tablet - Type Massal |

| Opmerking | <p>5 stuks in totaal, 1 wasruimte + 1 berging + 3 garage.</p> <p>Deze bevinden zich allen op het gelijkvloers oud gedeelte.</p> |

Zorgvuldig beheren

- Zorg voor een veilig beheer. Vermijd het beschadigen van het asbestmateriaal. Controleer de toestand jaarlijks op wijzigingen.

- Eenvoudige handelingen: mag via doe-het-zelf of door werknemer(s) met opleidingsattest eenvoudige handelingen  
mag via doe-het-zelf of door werknemer(s) met opleidingsattest eenvoudige handelingen.

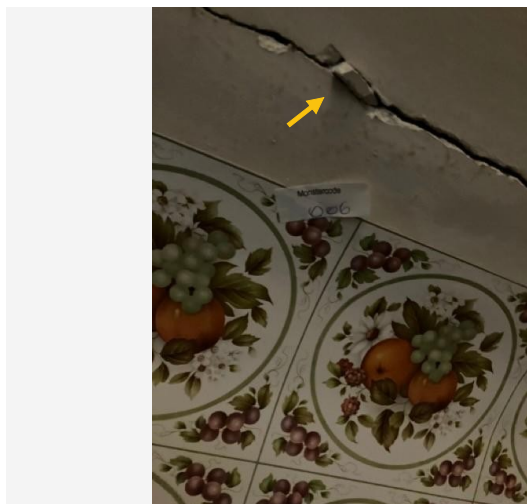
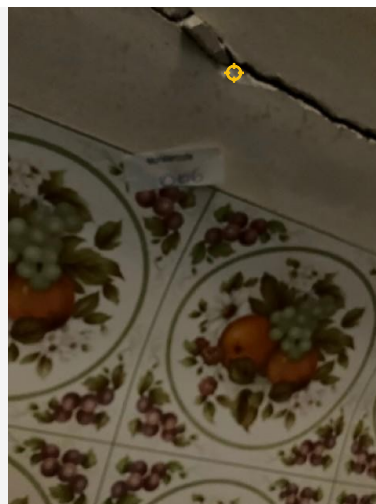
## Fiche 4: plafondpleister

Geen asbest

| # | Type | Referentie | Resultaat |
|---|---|---|---|
| 4.1 | Puntmonster | 6 | Geen asbest |

| Opmerking | Het was niet mogelijk om een mengstaal te nemen van de plafonds, de overige bestaan uit gyproc. |

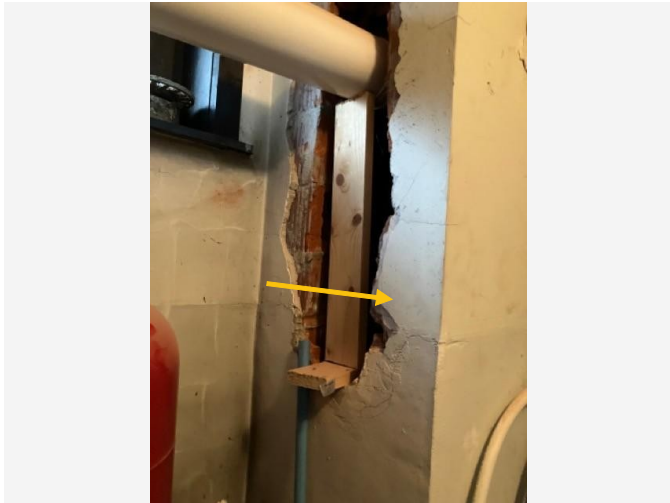
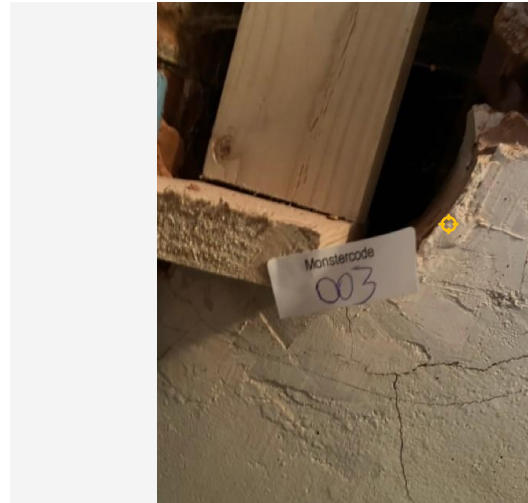
## Fiche 5: muurpleister mengstaal

Geen asbest

| # | Type | Referentie | Resultaat |
|---|---|---|---|
| 5.1 | Mengmonster | 3 | Geen asbest |

| Opmerking | <p>Staalname punt 1: Gelijkvloers stookruimte, muur kanaal.</p> <p>Staalname punt 2: 1ste verdiep, muur bergingskast hal.</p> <p>Staalname punt 3: 1ste verdiep muur berging naar zoldertrap.</p> |

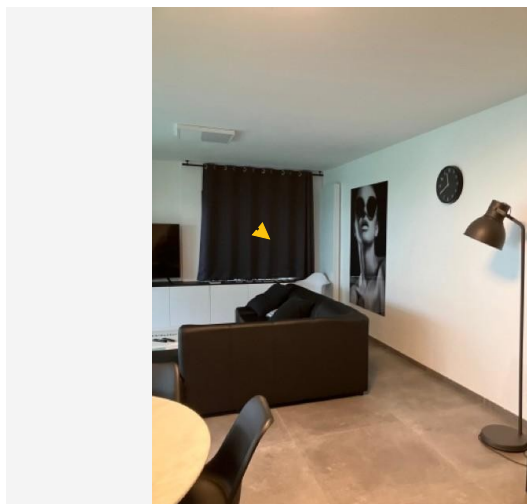
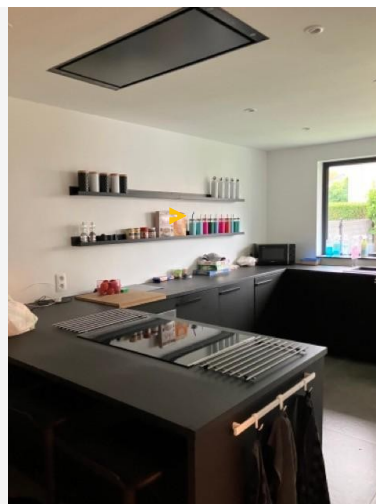
Geen asbest

| <b>Opmerking</b> | Geen asbesthoudende toepassingen terug gevonden in het volledige nieuwe appartement. |

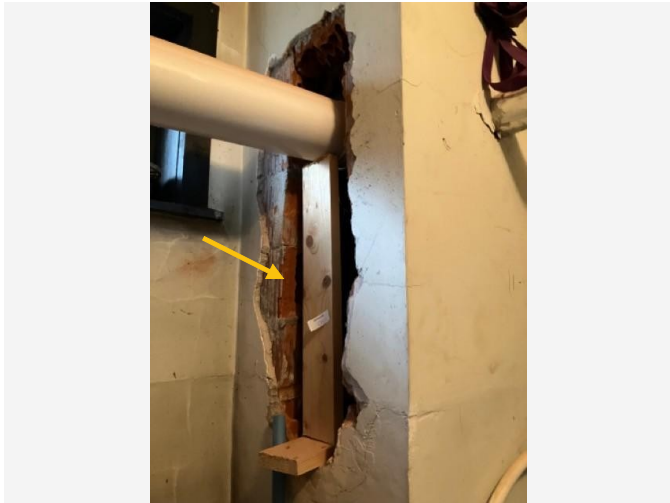
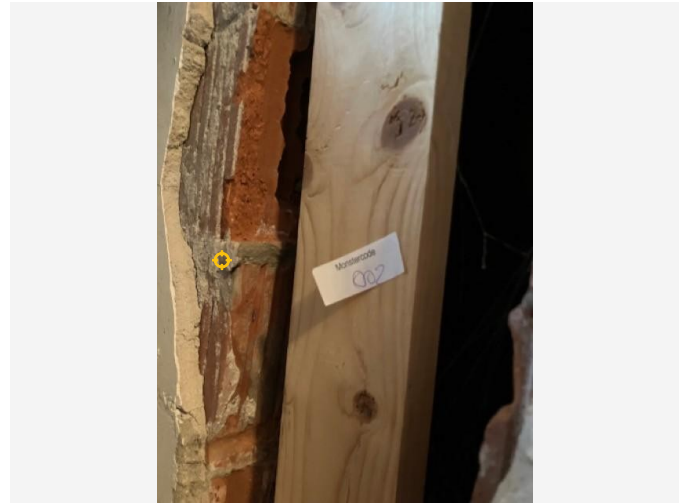
Geen asbest

| # | Type | Referentie | Resultaat |
|---|---|---|---|
| 7.1 | Puntmonster | 2 | Geen asbest |

| Opmerking | kanaal |
