# Asbestinventarisatetest

Brusselstraat 28, 2018 Antwerpen

Attestnummer : **20250407-000321.000**

Uitgegeven op : **07.04.2025**

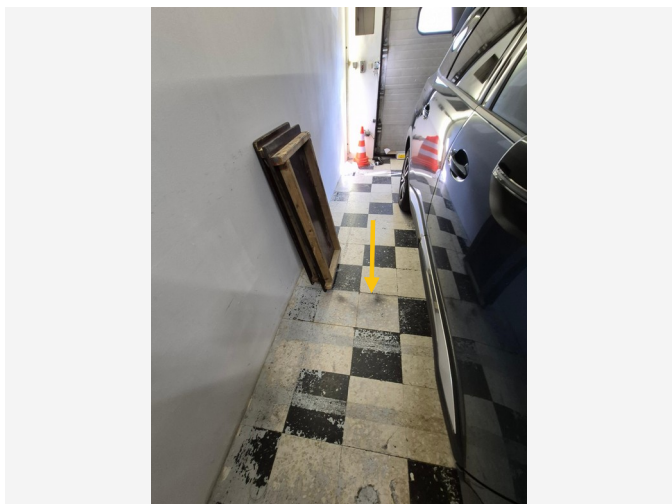
De vloer van de garage op het gelijkvloers, bevat oude vloertegels.

Het OVAM inspectieprotocol bepaald dat monsternamen van tegellijm verplicht om dit te identificeren als niet asbesthoudend.

Er zijn geen facturen ter beschikking die bevestigen dat de tegels na 2000 waren geplaatst.

Er waren geen bestaande beschadigingen aan de vloertegels om de lijm voldoende te kunnen inspecteren en bemonsteren.

Dit kan in dit geval enkel vastgesteld worden bij een destructief onderzoek, hetgeen niet het voorwerp was bij de opmaak van dit attest.

De eigenaar verklaart dat deze tegels rechtstreeks op 'zavel' / 'chape' liggen, echter is dit niet vast te stellen of zijn er geen bewijsdocumenten.

Uiteraard blijft waakzaamheid aangeraden indien er werkzaamheden zouden plaatsvinden. Bij renovatie of afbraakwerken kan via staalname met zekerheid aangetoond worden of er lijmen aanwezig zijn, en of deze lijmen al dan niet asbesthoudend zijn.

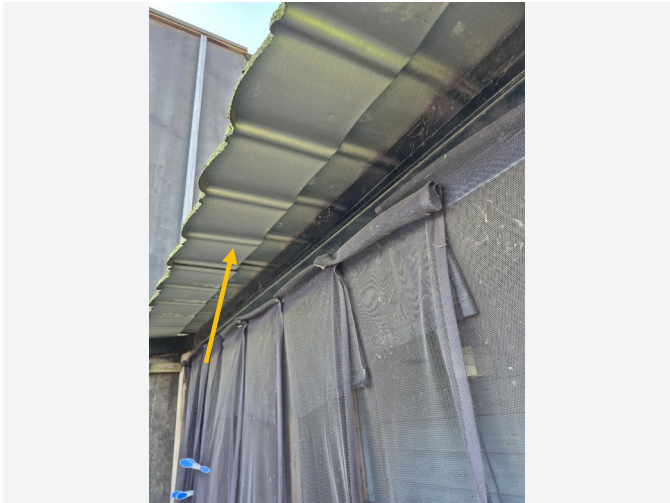
Het afdak van de berging welke zich op het dakterras bevindt, bestaat uit plaatwerk, welke niet asbestverdacht is.

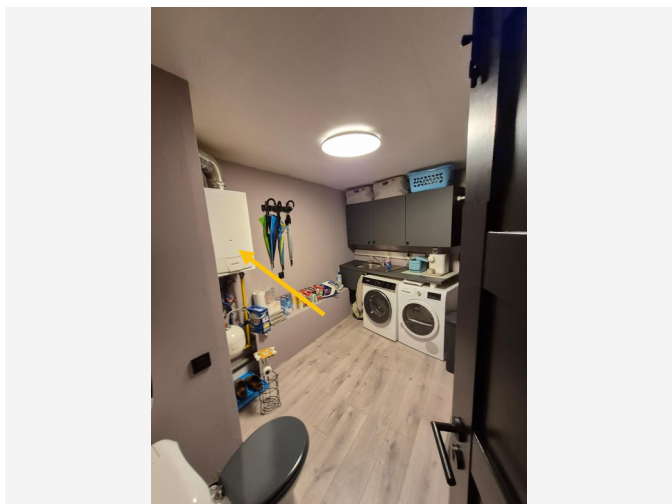
De CV ketel, welke zich op het gelijkvloers in de wasplaats bevindt, werd geïnspecteerd, en werd als 'niet-asbestverdacht' bevonden.

Het gaat hier om een CV-ketel met een 'HR-top' label, wat maakt dat deze ketel van een fabricagejaar van na '2000' is, en dus geen asbest kan bevatten.

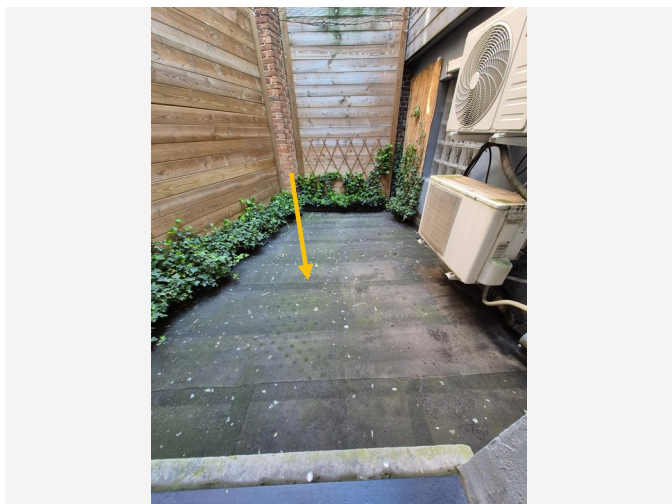
Het plat dak van de woning, bestaat uit roofing.

-Het hoofdak, welke te betreden is vanaf het hoogste verdiep, is een dakterras. Dit bestaat uit kunstgras, welke op een houten 'bankirai' ondervloer ligt, waaronder roofing ligt.

-Vanaf het 2e verdiep is via de raam, het plat dak van de 'koer' te betreden. Ook dit dak bestaat uit roofing. (aangeduid op plan)

Het OVAM inspectieprotocol, bepaald dat roofing altijd 'asbest-verdacht' is. Met andere woorden: een staalname en labo analyse zijn verplicht om roofing als 'niet asbesthoudend' te identificeren, behalve als aangetoond wordt, dmv een geldig bewijsdocument, dat het materiaal geproduceerd is na 2000.

Er zijn geldige bewijsdocumenten aanwezig van vernieuwing van deze roofing. Zijnde 2 facturen, welke dateren van 2021.

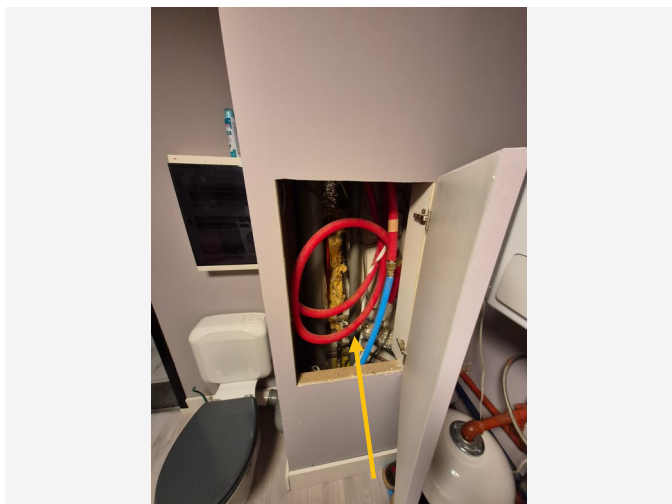
Via inspectieluiken in de woning (aangeduid op plan) is het mogelijk om de leidingen welke doorheen de woning lopen te kunnen bekijken en inspecteren.

Zowel de verwarmingsleidingen als de afvoer/rioleringsleidingen, werden geïnspecteerd, en werden als niet - asbestverdacht bevonden.

De rioleringsleidingen bestaan uit PVC, en de verwarmingsleidingen, bestaan uit minerale wol, en alu omwikkeling, welke beide niet asbest verdacht zijn.

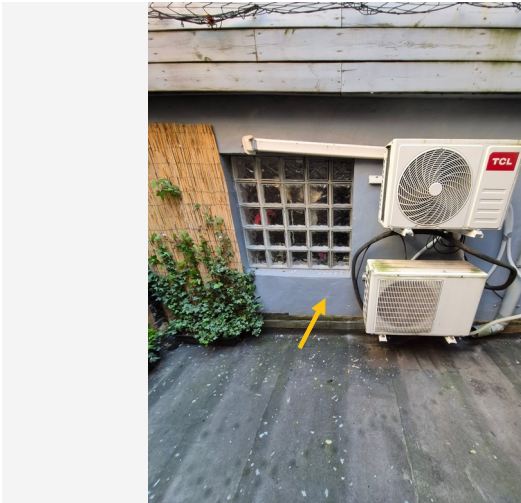
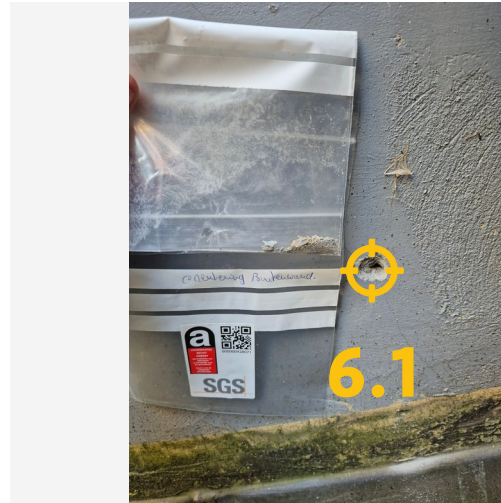
## Fiche 6: Cementering buitenwand

Geen asbest

| Opmerking | <p>De voorgevel van het gebouw, alsook een stuk achtergevel welke zichtbaar is en bereikbaar is vanaf de koer/plat dak op het 2e verdiep, bestaat uit een cementerings laag. (aangeduid op plan)</p> <p>Dit materiaal is asbestverdacht, en zoals omschreven in het OVAM inspectieprotocol, werd er een mengstaal genomen ter labo-analyse.</p> <p>Zo werd er een punstaal genomen aan de voorgevel, alsook een punstaal aan de achtergevel. (aangeduid op plan)</p> <p>*De vermelde oppervlaktes, diktes, gewichten en volumes betreffen een berekende schatting. Er worden geen rechten verleend aan deze oppervlaktes/diktes/volumes. De dikte is een schatting die voorkomt uit de monsterplaatsen en is daarom niet altijd representatief.</p> |

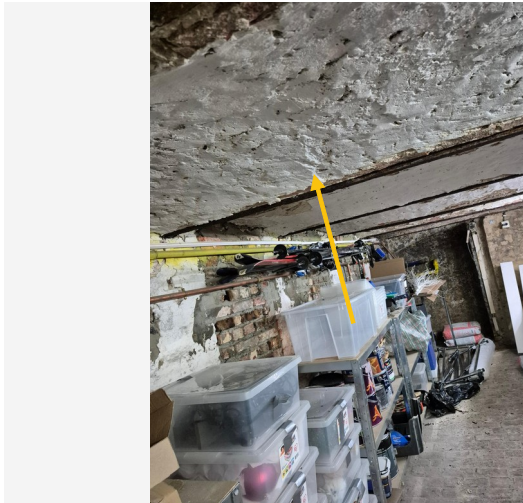
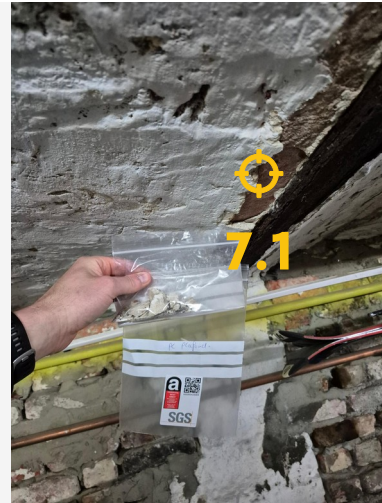
## Fiche 7: Bepleistering plafond

Geen asbest

| Opmerking | <p>De plafonds in de woning, welke bestaan uit pleisterwerk, zijn aangeduid op de constructieplannen.</p> <p>Zoals omschreven in het OVAM inspectieprotocol, werd er een mengstaal genomen van deze bepleistering ter labo-analyse.</p> <p>Enkel de kelder links (aangeduid op plan), bevat pleisterwerk aan het plafond.</p> <p>Hier werd er op verschillende plaatsen een puntstaal genomen (aangeduid op plan)</p> <p>De plafonds in de woning welke niet zijn aangeduid op plan bestaan uit een ander materiaal dan pleisterwerk en zijn dus 'niet asbest-verdacht'.</p> <p>Het is mogelijk dat er zich hierachter nog asbestverdachte toepassingen bevinden.</p> <p>Dit kan enkel vastgesteld worden bij een destructief onderzoek, hetgeen niet het voorwerp was bij de opmaak van dit attest.</p> <p>*De vermelde oppervlaktes, diktes, gewichten en volumes betreffen een beredeneerde schatting. Er worden geen rechten verleend aan deze oppervlaktes/diktes/volumes. De dikte is een schatting die voorkomt uit de monsterplaatsen en is daarom niet altijd representatief.</p> |

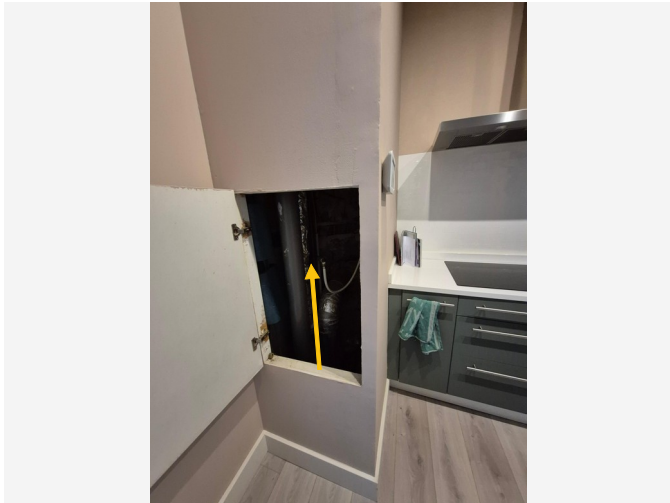
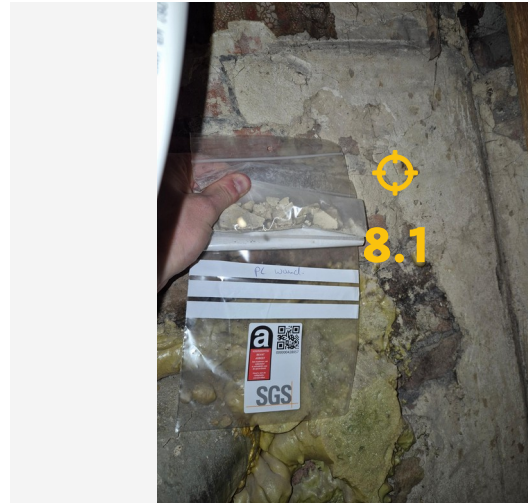
## Fiche 8: Bepleistering wand

Geen asbest

| Opmerking | <p>De wanden in de woning, welke bestaan uit pleisterwerk, zijn aangeduid op de constructieplannen.</p> <p>Zoals omschreven in het OVAM inspectieprotocol, werd er een mengstaal genomen van deze bepleistering ter labo-analyse. Zo werd er op volgende plaatsen een puntstaal genomen:</p> <ul style="list-style-type: none"> <li>- keuken (vochtige ruimte)</li> <li>- traphal GLVL (traphal)</li> <li>- CV ruimte/wasplaats GLVL (stookruimte)</li> <li>- Garage (individuele ruimte)</li> </ul> <p>De wanden welke bestaan uit pleisterwerk zijn heel minimaal.</p> <p>Bijna alle wanden in de woning bestaan uit gyproc en zijn dus 'niet asbest- verdacht'. Het is echter mogelijk dat er zich hierachter nog asbestverdachte toepassingen bevinden.</p> <p>Dit kan enkel vastgesteld worden bij een destructief onderzoek, hetgeen niet het voorwerp was bij de opmaak van dit attest.</p> <p>*De vermelde oppervlaktes, diktes, gewichten en volumes betreffen een berekende schatting. Er worden geen rechten verleend aan deze oppervlaktes/diktes/volumes. De dikte is een schatting die voorkomt uit de monsterplaatsen en is daarom niet altijd representatief.</p> |
