# Asbestinventarisatetest

Kerkstraat 19, 9150 Beveren-Kruibeke-Zwijndrecht

Attestnummer : 20260706-000033.000

**Niet-asbestveilig**

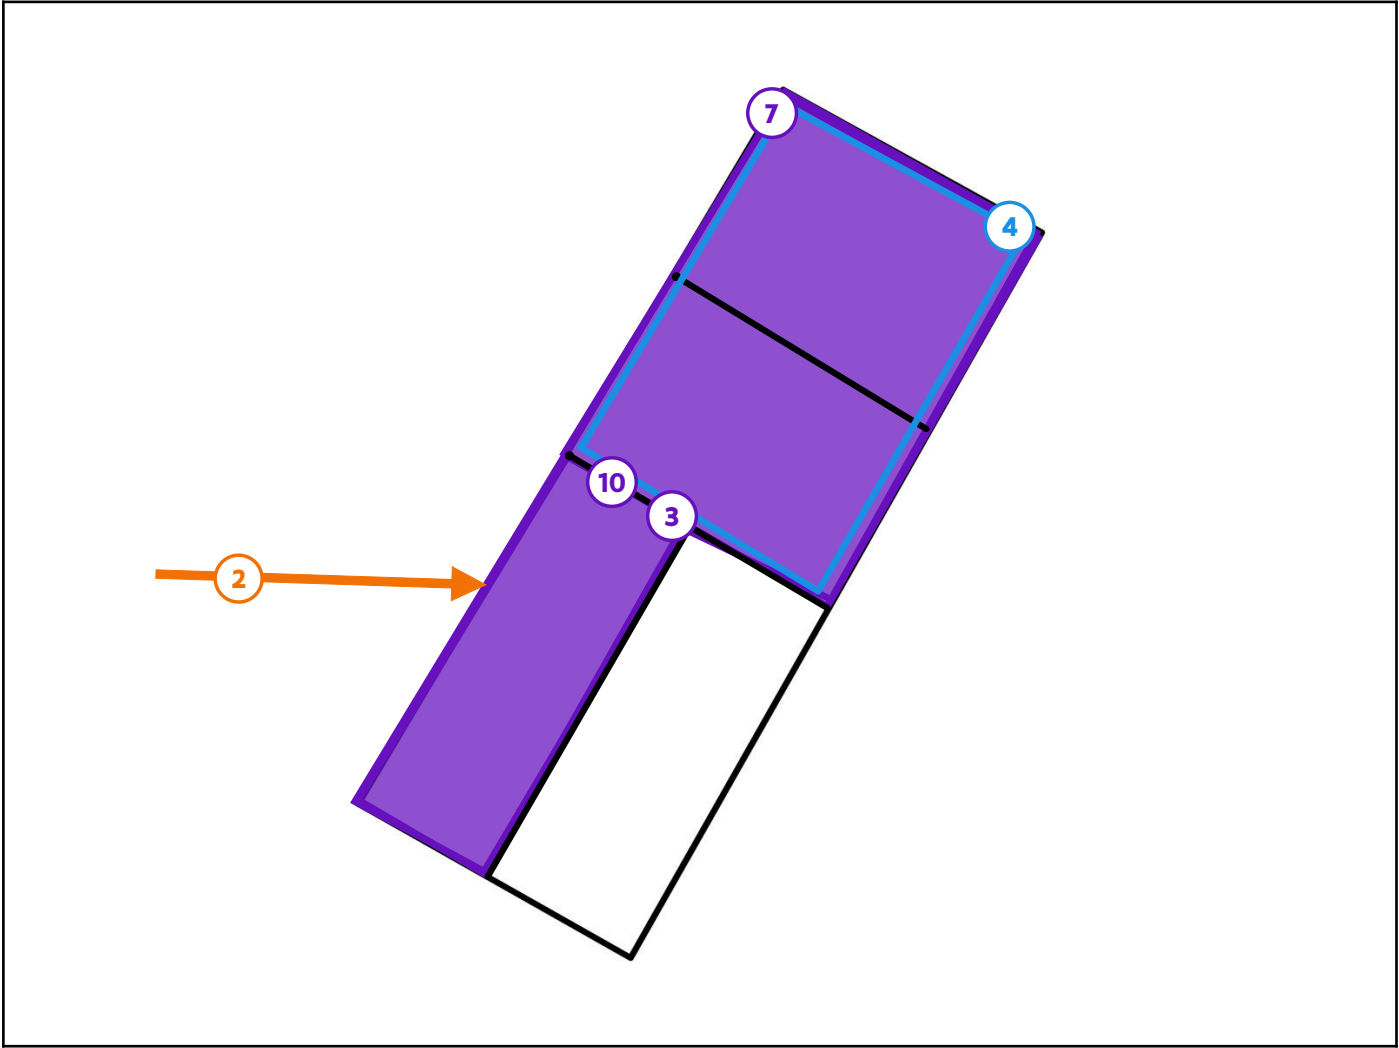
# Plan 1.3: Dakenplan

| Beschrijving | Type | Actie |
|---|---|---|
| 2. Rookgaskanalen | Asbestmateriaal | Verwijderen |
| 3. Onderdak | Beperking | - |

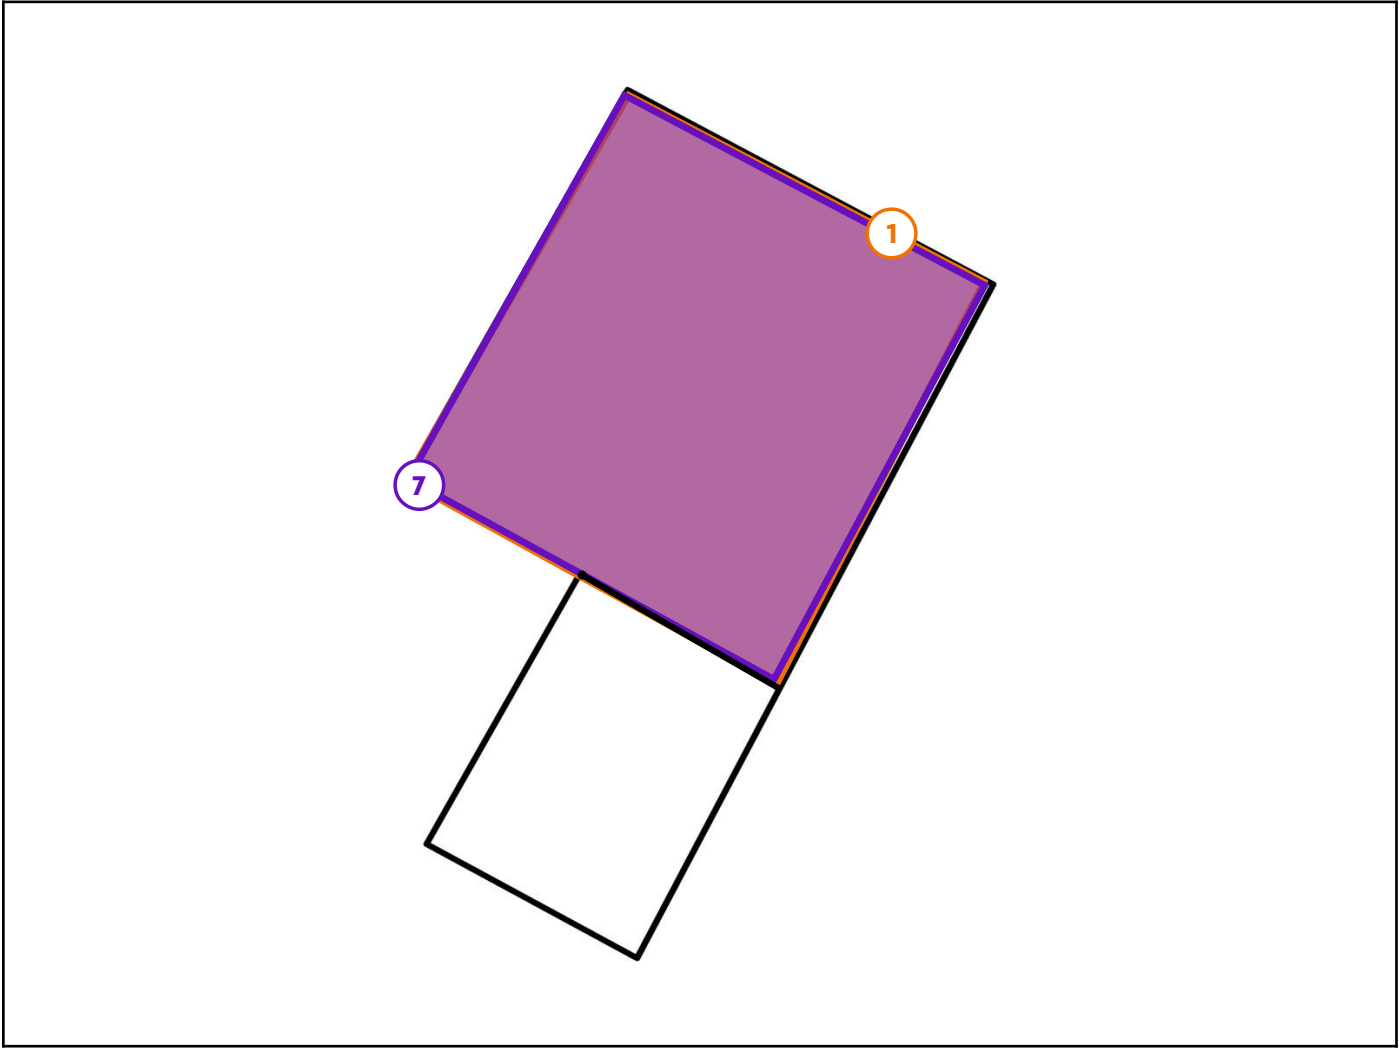
## Plan 2.1: Tuinberging

| Beschrijving | Type | Actie |
|---|---|---|
| 1. Cementplaten | Asbestmateriaal | Verwijderen |

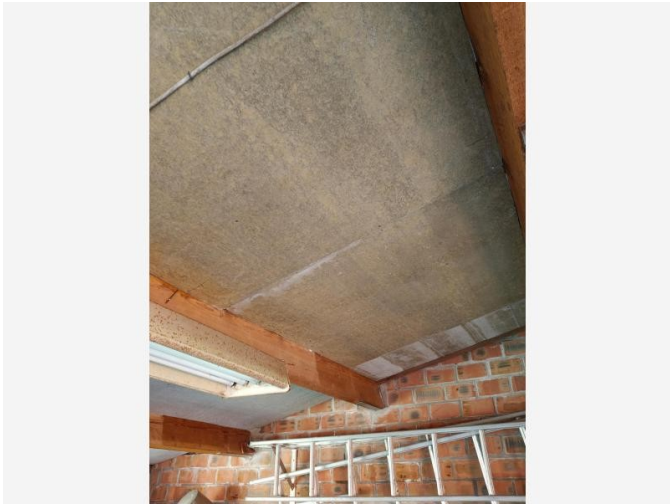
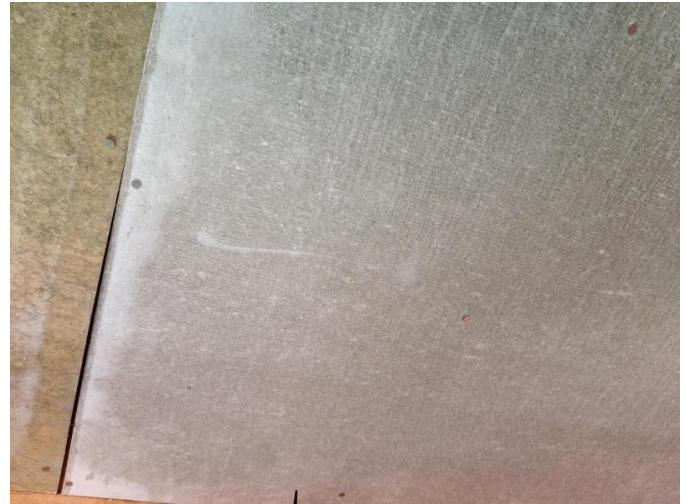
| Eindbeoordeling materiaalrisico | Verhoogd materiaalrisico en/of verhoogde kans op vezelvrijgave |

| Asbestsoort (vezeltype) | Crocidoliet aanwezig |
| Afschermingsgraad van het gehele materiaal | Geheel of deels vrij aan de binnenlucht, maar geen contact met binnenluchtstromen |
| Toestand van het materiaal | Licht beschadigd, licht verweerd. Intacte calciumsilicaatplaat of materiaal met categorie 3-gebondenheid |

| Beschrijving | Cementplaten |
| Asbestmateriaal | Plaat, paneel, tablet - Type Menuiserie |
| Identificatiemethode | <p>De asbestdeskundige beoordeelt het materiaal als asbestverdacht en dus asbesthoudend, en dit zonder monsternamen.</p> <p>Motivatie: De opdrachtgever weigert om het materiaal te laten bemonsteren.</p> |

Het asbestmateriaal valt onder de mijlpaal van 2040.

- Verwijder dit asbestmateriaal zo snel mogelijk. Volg de toestand goed op.
- Voer bijkomende staalname(s) uit.

- Eenvoudige handelingen: mag via doe-het-zelf of door werknemer(s) met opleidingsattest eenvoudige handelingen
- Eenvoudige handelingen: mag via doe-het-zelf of door werknemer(s) met opleidingsattest eenvoudige handelingen

Fixeer het materiaal door het te bevochtigen.

Gebruik geen mechanische hulpmiddelen voor de demontage.

Vermijd breken en stofvorming.

Draag de nodige persoonlijke beschermingsmiddelen: P3-masker, overall (CAT III type 5/6), wegwerphandschoenen & bril

Verzamel het materiaal in luchtdichte en dubbel verpakte zakken.

Voer het materiaal af naar een klasse 1 stortplaatst voor gevaarlijke afvalstoffen of raadpleeg het recyclagepark om na te gaan of het hier mag afgeleverd worden.

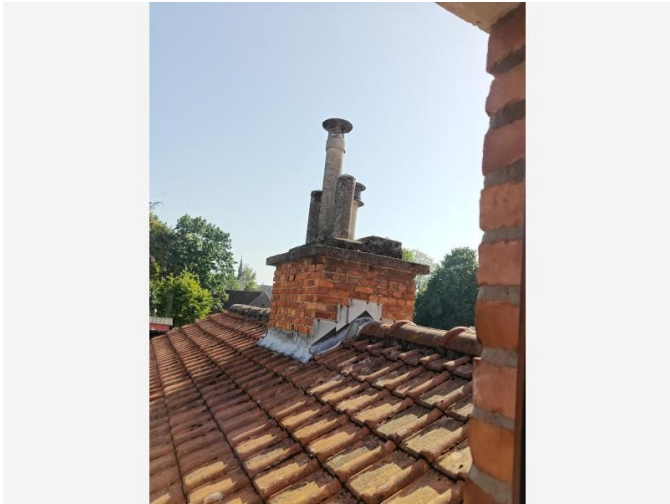
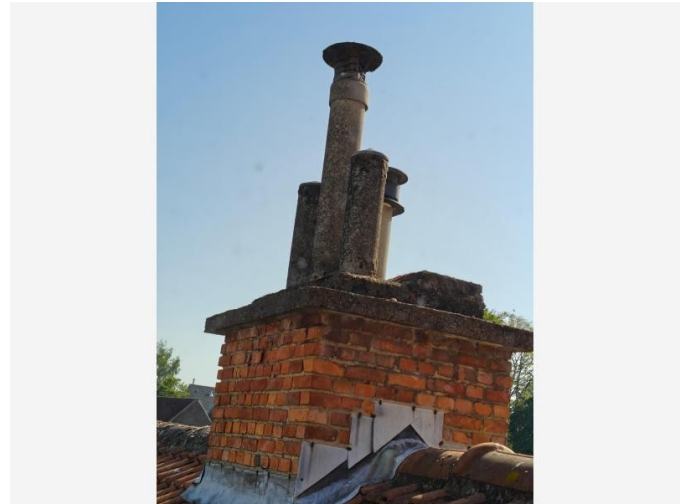
| Eindbeoordeling materiaalrisico | Verhoogd materiaalrisico en/of verhoogde kans op vezelvrijgave |

| Asbestsoort (vezeltype) | Crocidoliet aanwezig |
| Afschermingsgraad van het gehele materiaal | Geheel of deels vrij aan de buitenlucht, maar geen contact met binnenlucht |
| Toestand van het materiaal | Matig beschadigd, matig verweerd |

| Beschrijving | Rookgaskanalen |
| Asbestmateriaal | Rookgaskanaal |
| Identificatiemethode | <p>De asbestdeskundige beoordeelt het materiaal als asbestverdacht en dus asbesthoudend, en dit zonder monsternamen.</p> <p>Motivatie: De opdrachtgever weigert om het materiaal te laten bemonsteren.</p> |

Het asbestmateriaal valt onder de mijlpaal van 2034.

- Verwijder dit asbestmateriaal zo snel mogelijk. Volg de toestand goed op.
- Voer bijkomende staalname(s) uit.

- Eenvoudige handelingen: mag via doe-het-zelf of door werknemer(s) met opleidingsattest eenvoudige handelingen  
Eenvoudige handelingen: mag via doe-het-zelf of door werknemer(s) met opleidingsattest eenvoudige handelingen

Fixeer het materiaal door het te bevochtigen.

Gebruik geen mechanische hulpmiddelen voor de demontage.

Vermijd breken en stofvorming.

Draag de nodige persoonlijke beschermingsmiddelen: P3-masker, overall (CAT III type 5/6), wegwerphandschoenen & bril

Verzamel het materiaal in luchtdichte en dubbel verpakte zakken.

Voer het materiaal af naar een klasse 1 stortplaats voor gevaarlijke afvalstoffen of raadpleeg het recyclagepark om na te gaan of het hier mag afgeleverd worden.

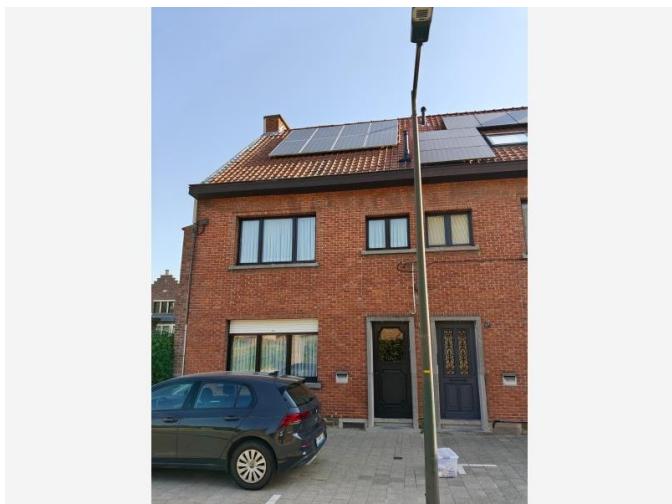
**Reden:** Het te onderzoeken materiaal situeert zich hoger dan 3,50 m te rekenen vanaf een veilige ondergrond

**Uitleg van de asbestdeskundige:** Het onderdak van het hoofddak is niet bereikbaar via de binnenkant.

Aan de buitenkant is het niet bereikbaar binnen 3.5m boven veilige ondergrond.

Mogelijks is er wel een asbesthoudend onderdak aanwezig.

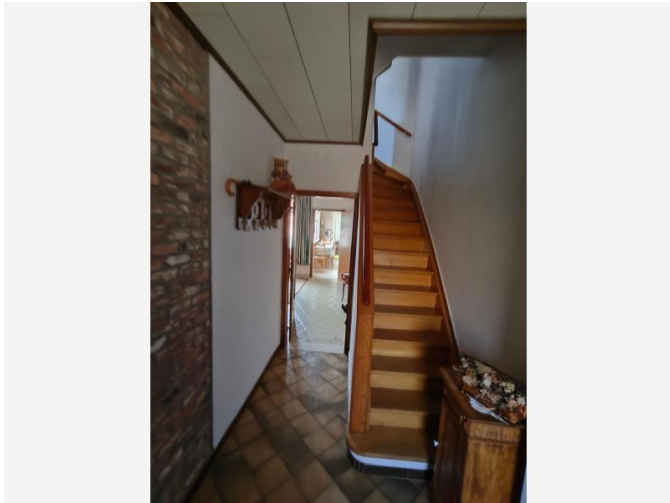
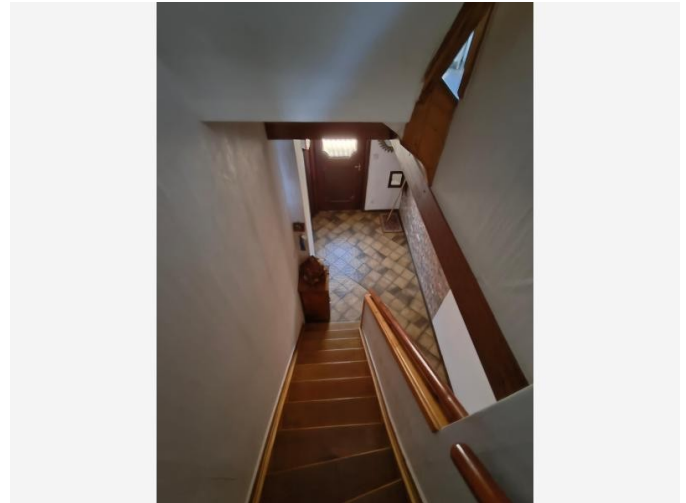
## Fiche 4: Bepleistering muren

Geen asbest

| # | Type | Referentie | Resultaat |
|---|---|---|---|
| 4.1 | Mengmonster | MS1 | Geen asbest |

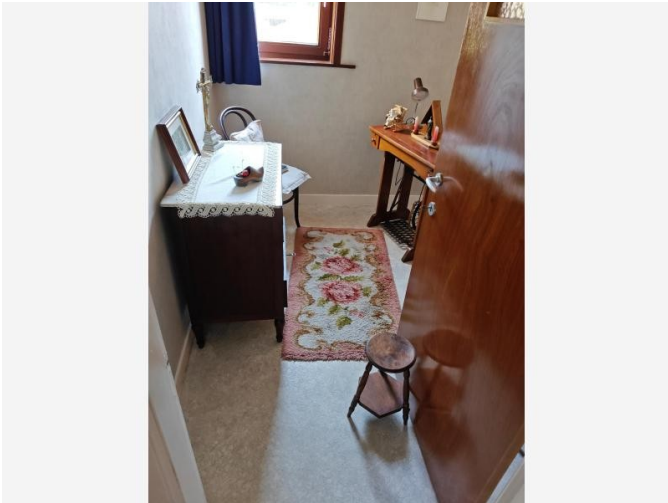
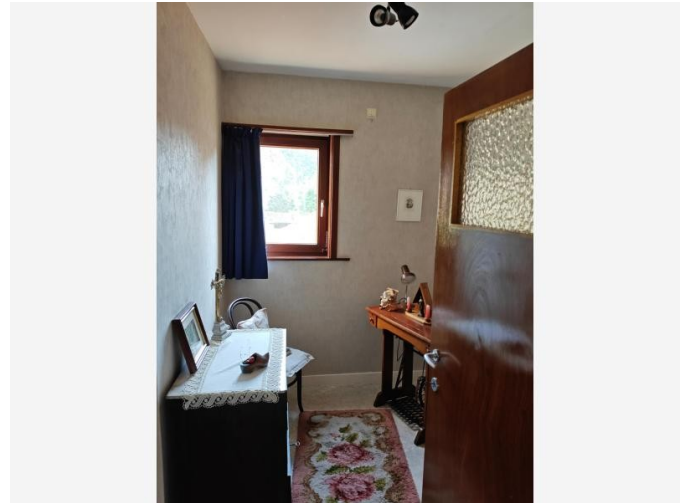
## Fiche 5: Bepleistering plafond

Geen asbest

| # | Type | Referentie | Resultaat |
|---|---|---|---|
| 5.1 | Mengmonster | MS2 | Geen asbest |
