# Asbestinventarisatetest

Kroonstraat 157, 3581 Beringen

Attestnummer : 20230724-000193.000

Uitgegeven op : 24.07.2023

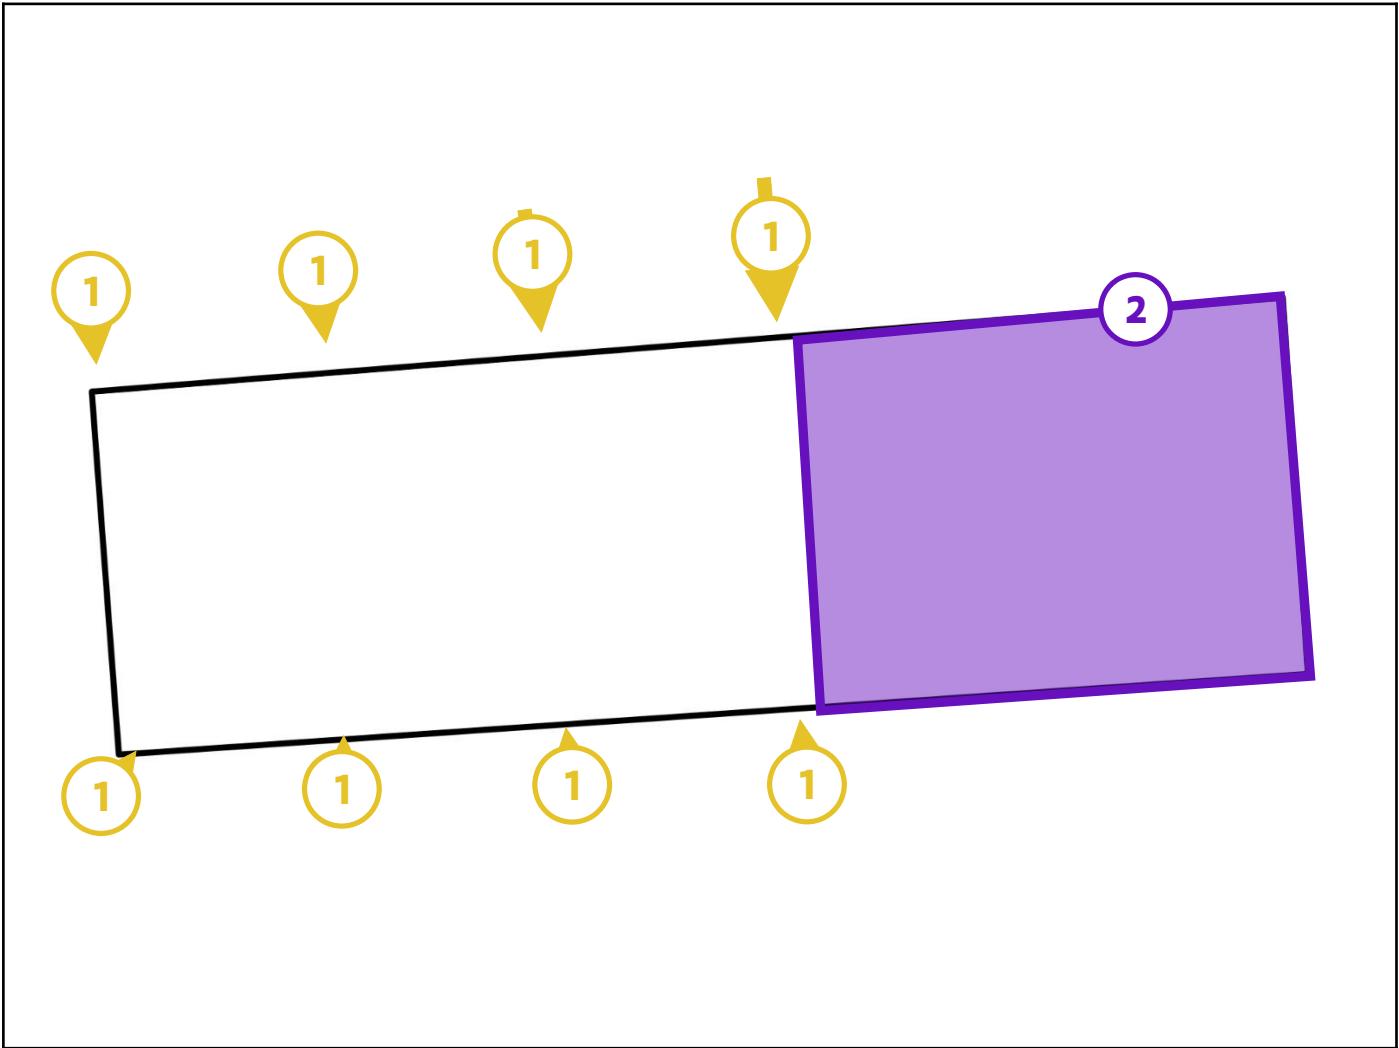
# Plan 2.1: Carport plan

| Beschrijving | Type | Actie |
|---|---|---|
| 1. asbestcement schouwbuïs | Asbestmateriaal | Zorgvuldig beheren |
| 2. Afgebroken gedeeltes | Beperking | - |

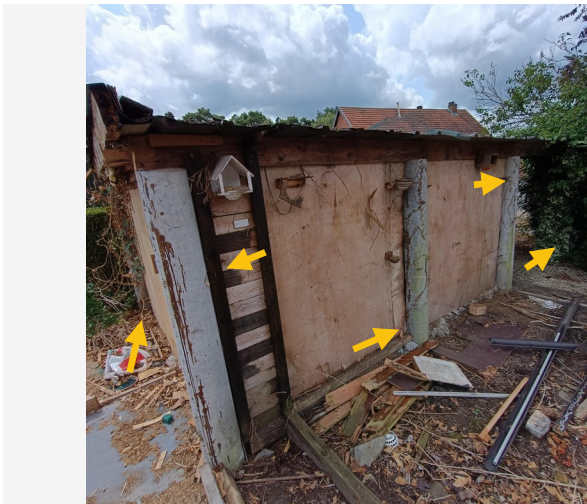
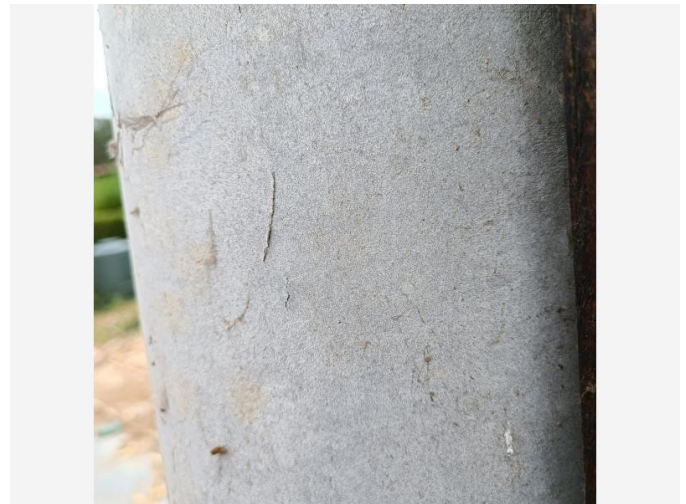
Overzichtsfoto

Detailfoto

Het asbestmateriaal valt onder de mijlpaal van 2040.

| Eindbeoordeling materiaalarisico | Laag materiaalarisico en/of verlaagde kans op vezelvrijgave |

| Asbestsoort (vezeltype) | Crocidoliet aanwezig |
| Toestand van het materiaal | Onbeschadigd, niet verweerd |

- Zorg voor een veilig beheer. Vermijd het beschadigen van het asbestmateriaal. Controleer de toestand jaarlijks op wijzigingen.

- Eenvoudige handelingen: mag via doe-het-zelf of door werknemer(s) met opleidingsattest eenvoudige handelingen  
Wanneer alle steunende structuren verwijderd zijn. Kan de buis voorzichtig losgebeiteld worden , extra bevochtigen om stof te voorkomen + dragen van de nodige beschermingsmiddelen (mondmasker ffp3, handschoenen,tyvec ) Bij de gemeente/containerpark afsluitzakken halen om dubbel in te pakken en af te voeren naar het containerpark als hechtgebonden asbestafval.

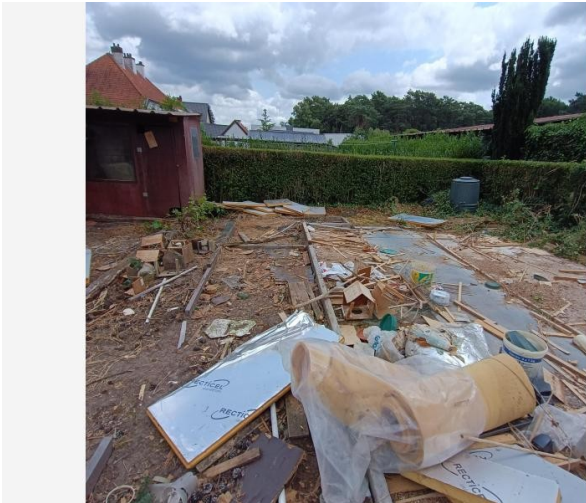
Situeringsfoto

**Reden:** Delen gebouw zijn afgebroken

**Uitleg van de asbestdeskundige:** De aangeduide delen zijn reeds afgebroken.

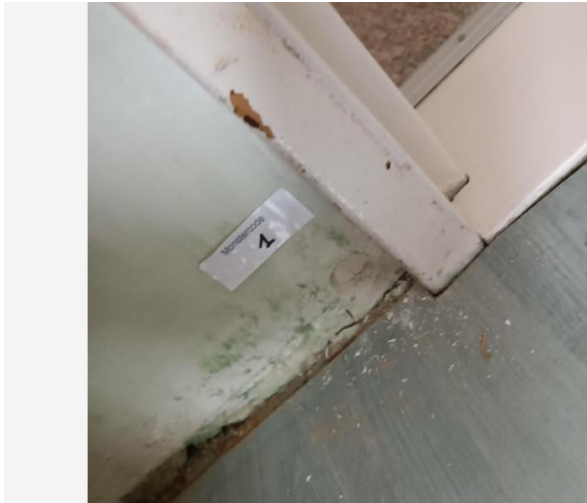
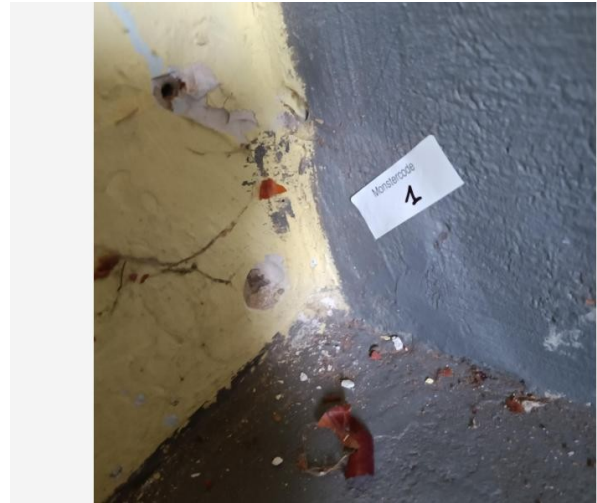
## Fiche 3: Pleisterwerk muren

Geen asbest

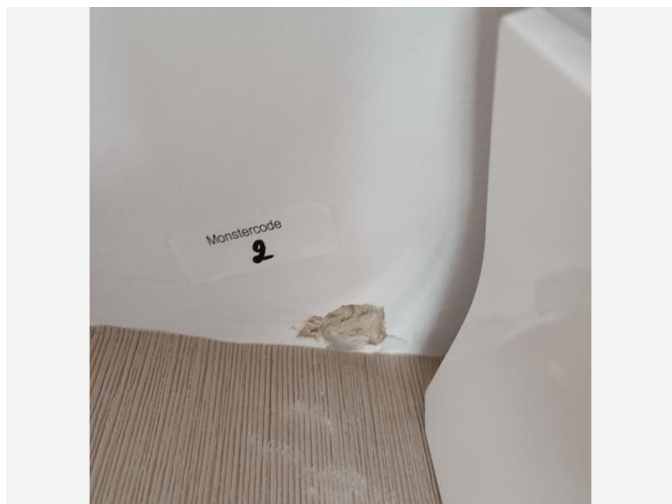
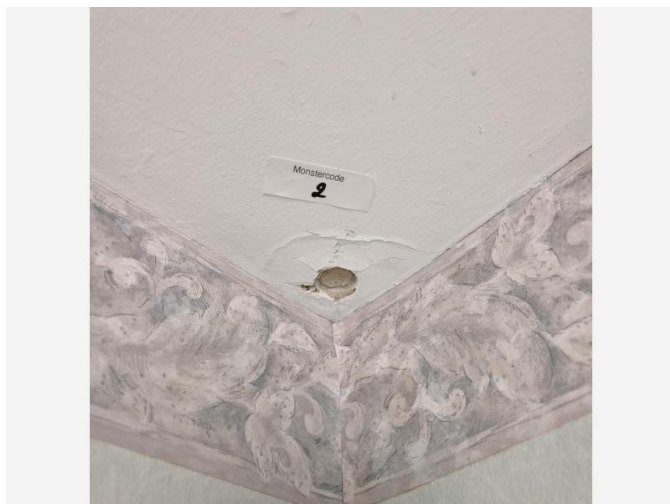
## Fiche 4: pleisterwerk plafond

Geen asbest

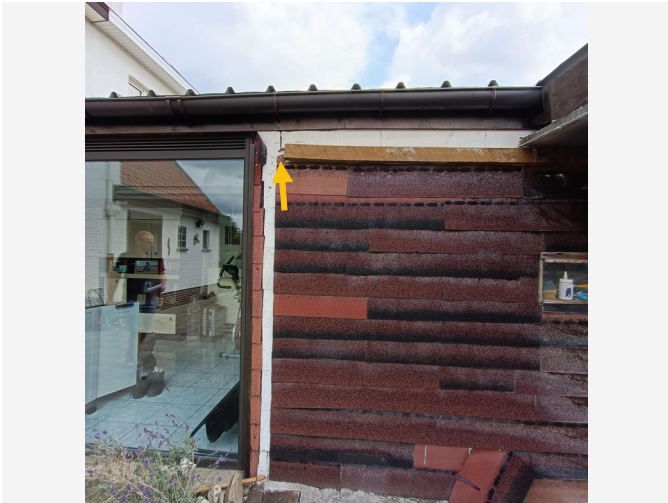
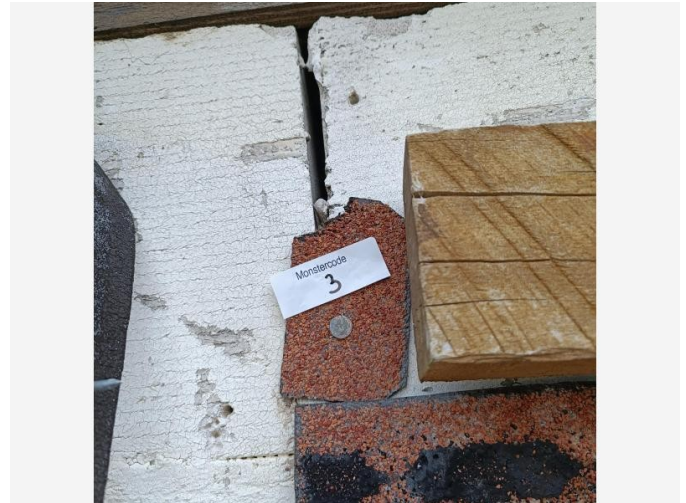
## Fiche 5: Roofing evelwand

Geen asbest
