# Asbestinventarisatattest

Koning Albert I-sstraat 8, 9280 Lebbeke  
Gemeenschappelijke delen

Attestnummer : 20260914-000175.000

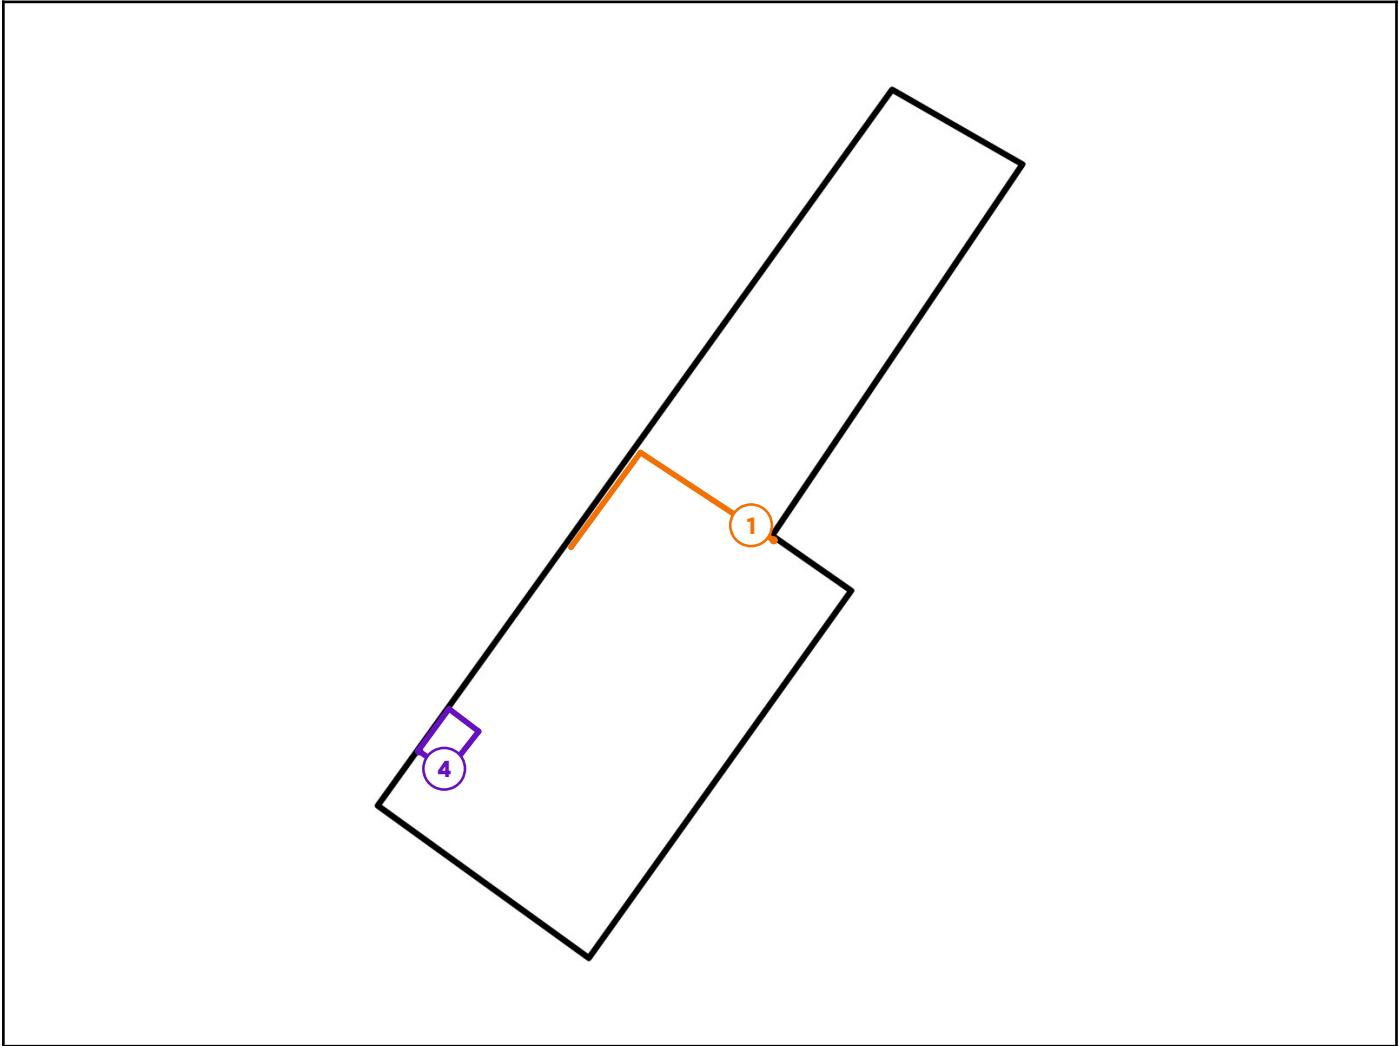
# Plan 1.2: Hoofdgebouw plan

| Beschrijving | Type | Actie |
|---|---|---|
| 1. Dak/gevellei (visueel vastgesteld) | Asbestmateriaal | Verwijderen |
| 4. Schouw op het dak (beperkingsfiche) | Beperking | - |

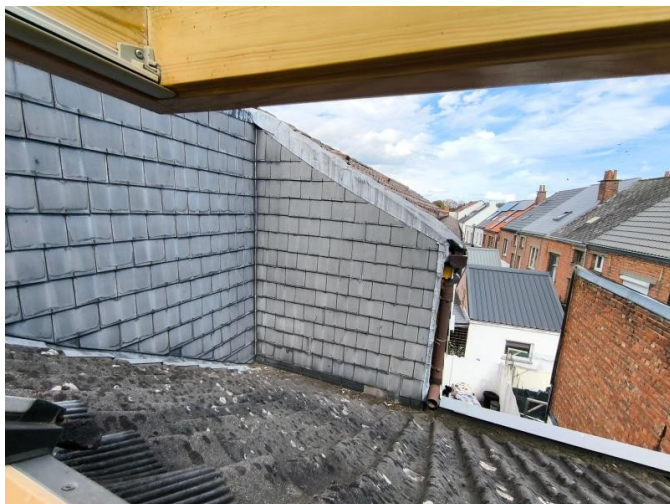
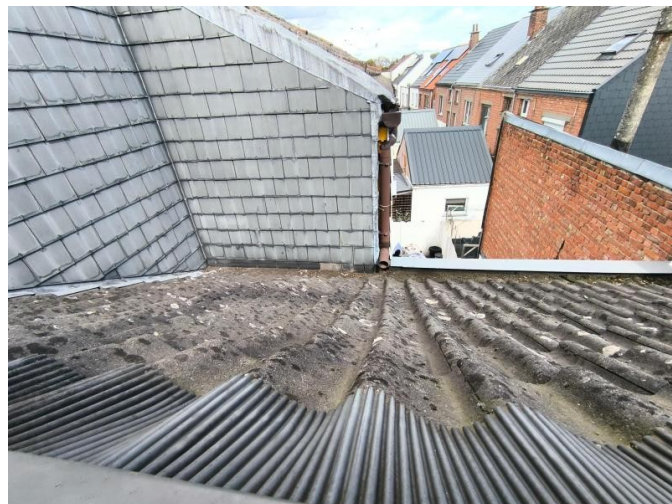
Het asbestmateriaal valt onder de mijlpaal van 2034.

| Eindbeoordeling materiaalrisico | Laag materiaalrisico en/of verlaagde kans op vezelvrijgave |

| Asbestsoort (vezeltype) | Crocidoliet aanwezig |
| Toestand van het materiaal | Licht beschadigd, licht verweerd. Intacte calciumsilicaatplaat of materiaal met categorie 3-gebondenheid |

| Beschrijving | Dak/gevellei (visueel vastgesteld) |
| Opmerking | De leien zijn visueel en volgens expertise als asbestverdacht beschouwd. De vermelde oppervlaktes, diktes en volumes betreffen een beredeneerde schatting. Er worden geen rechten verleend aan deze oppervlaktes/diktes/volumes. |

- Verwijder dit asbestmateriaal zo snel mogelijk. Volg de toestand goed op.
- Hemelwater dat afspoelt van asbestcement daken of gevels kan asbestdeeltjes bevatten. Gebruik het enkel voor gesloten circuits (bv. spoelen toiletten). Reinig na het vervangen van het dak of de gevel de dakgoten en regenwaterput of -ton om asbesthoudend sediment of slib te verwijderen
- Voer bijkomende staalname(s) uit.

Standaard dragen van de nodige wegwerp beschermingsmiddelen FFP 3 masker, handschoenen en tyvec CAT III type 5-6, afwasbaar schoeisel. Indien mogelijk de ondervloer afdekken, leien voorzichtig verwijderen, extra fixeren, niet breken, niet gooien, onmiddellijk verpakken of voorzichtig in container met asbest bag plaatsen. Voldoende benevelen/bevochtigen tijdens de duur van de werken. Gebruik geen stortkokers. Voor hechtgebonden toepassingen: Bij verwijdering door doe-het-zelf moet men dit afval dubbel en luchtdicht verpakt aandielen bij het gemeentelijk recyclagepark. Men raadpleegt best op voorhand de voorwaarden

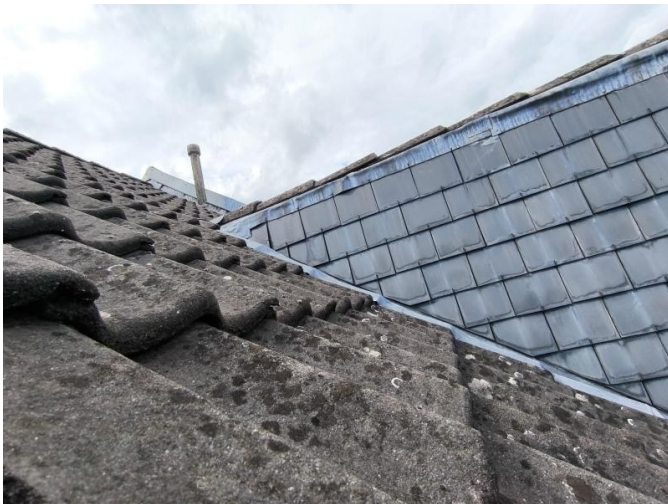
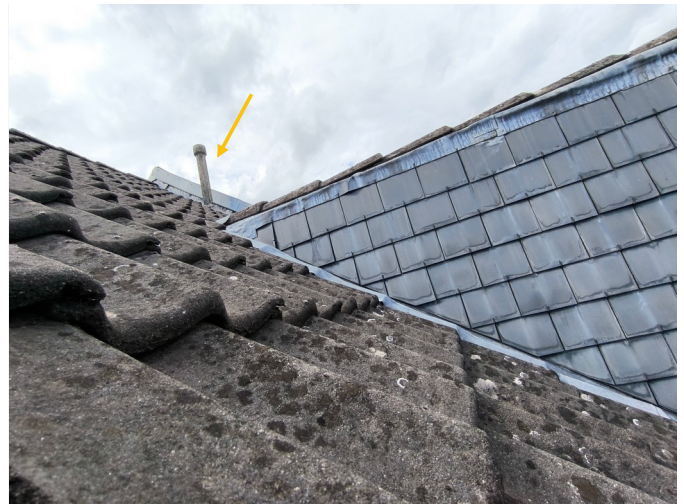
Het asbestmateriaal valt onder de mijlpaal van 2034.

| Eindbeoordeling materiaalrisico | Verhoogd materiaalrisico en/of verhoogde kans op vezelvrijgave |

| Asbestsoort (vezeltype) | Crocidoliet aanwezig |
| Afschermingsgraad van het gehele materiaal | Geheel of deels vrij aan binnenluchtstromen |

| Beschrijving | Schouwbus (visueel vastgesteld) |
| Opmerking | <p>Op het dak is een schouwbus aanwezig.</p> <p>De vermelde oppervlaktes, diktes en volumes betreffen een berekeneerde schatting. Er worden geen rechten verleend aan deze oppervlaktes/diktes/volumes.</p> |

- Verwijder dit asbestmateriaal zo snel mogelijk. Volg de toestand goed op.
- Voer bijkomende staalname(s) uit.

- Eenvoudige handelingen: mag via doe-het-zelf of door werknemer(s) met opleidingsattest eenvoudige handelingen  
EH via doe-het zelf De buis kan voorzichtig losgebeiteld worden , extra bevochtigen om stof te voorkomen  
Standaard dragen van de nodige wegwerp beschermingsmiddelen FFP 3 masker , handschoenen en tyvec CAT III type 5-6 , afwasbaar schoeisel Bij de gemeente/containerpark afsluitzakken halen om dubbel in te pakken , sluit luchtdicht af en breng naar het plaatselijk containerpark als hechtgebonden asbestafval. Voor hechtgebonden toepassingen: Bij verwijdering door doe-het-zelf moet men dit afval dubbel en luchtdicht verpakt aandielen bij het gemeentelijk recyclagepark. Men raadpleegt best op voorhand de voorwaarden van het recyclagepark. Zie ook link Zie <https://ovam.vlaanderen.be/wie-mag-wat-verwijderen>  
<https://ovam.vlaanderen.be/voorzorgsmaatregelen-bij-asbestverwijdering>

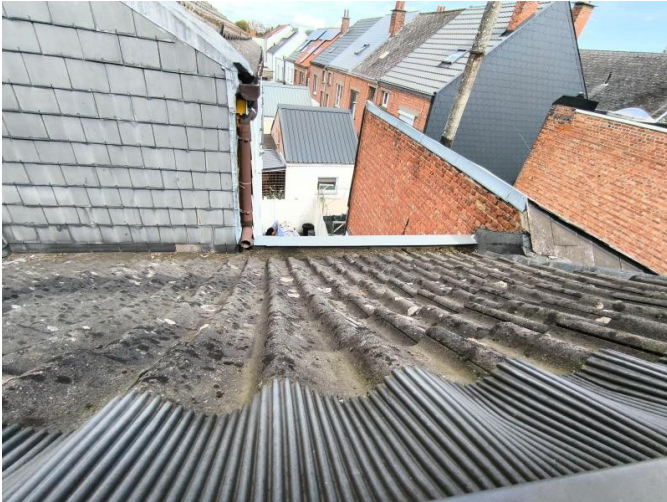
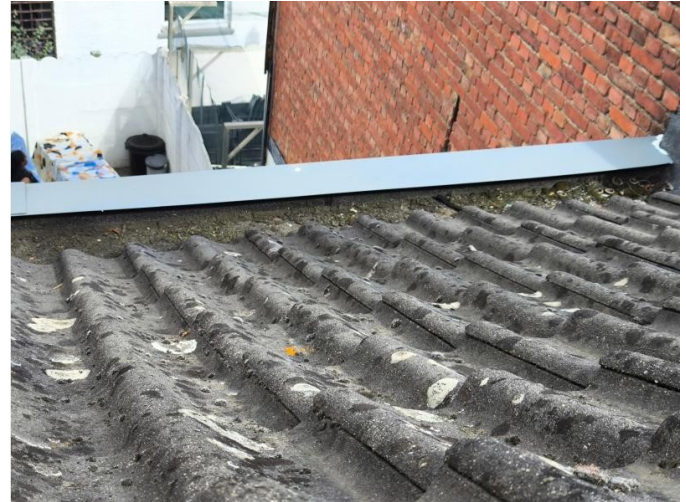
## Fiche 3: Dakgoot roofing (visueel vastgesteld – geen monstername)

Het asbestmateriaal valt onder de mijlpaal van 2040.

| Eindbeoordeling materiaalrisico | Laag materiaalrisico en/of verlaagde kans op vezelvrijgave |

| Asbestsoort (vezeltype) | Alleen chrysotiel aanwezig |

| Beschrijving | Dakgoot roofing (visueel vastgesteld - geen monstername) |
| Opmerking | Volgens het inspectieprotocol is een monstername van roofing verplicht om dit te identificeren als niet-asbesthoudend. Omwille van de hoogte (>3,50m) is de dakgoot niet bereikbaar en kon er bijgevolg geen staal genomen worden. De toepassing wordt in de databank als asbestverdacht beschouwd. Het is aangewezen om extra controle uit te voeren bij eventuele dakrenovatiewerken. De vermelde oppervlaktes, diktes en volumes betreffen een beredeneerde schatting. Er worden geen rechten verleend aan deze oppervlaktes/diktes/volumes. |

- Zorg voor een veilig beheer. Vermijd het beschadigen van het asbestmateriaal. Controleer de toestand jaarlijks op wijzigingen.
- Voer bijkomende staalname(s) uit.

- Eenvoudige handelingen: enkel door erkend asbestverwijderaar  
EH doe-het zelf en/of opgeleid aannemer is NIET toegestaan omdat de roofing zijn bindingssterkte verloren is

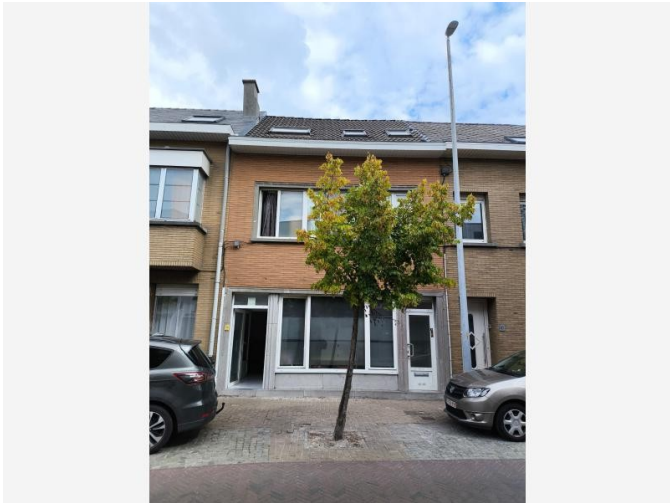
**Reden:** Het te onderzoeken materiaal situeert zich hoger dan 3,50 m te rekenen vanaf een veilige ondergrond

**Uitleg van de asbestdeskundige:** Bij werken (dak of reiniging schouw) kan een stelling geplaatst worden, het is niet duidelijk of er asbestverdachte materialen aanwezig zijn in/rond de schouw.

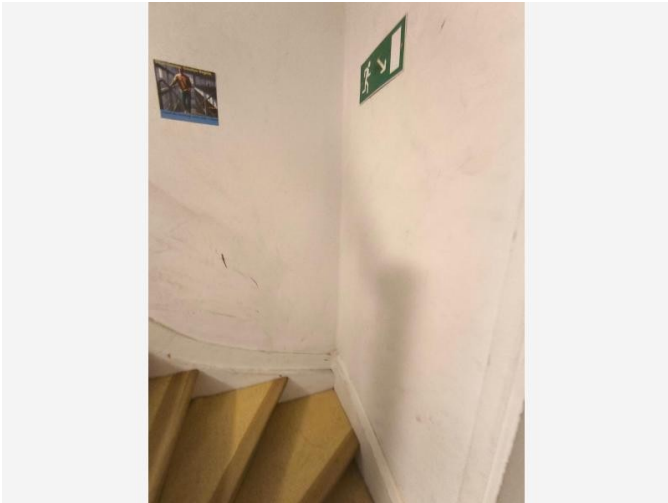
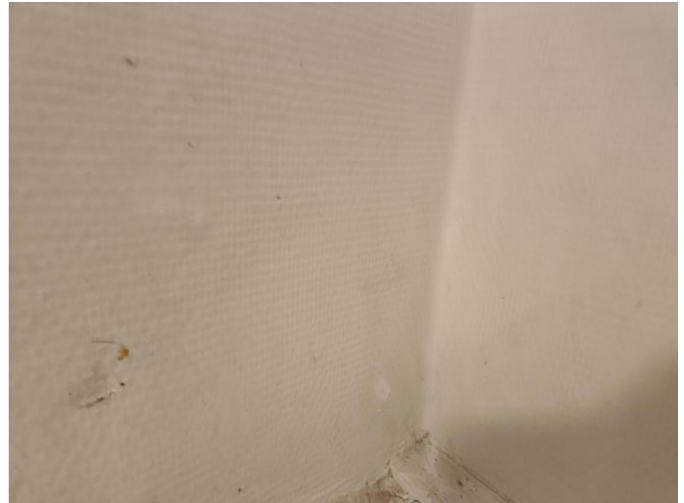
## Fiche 5: Muurpleister - traphal

Geen asbest

| # | Type | Referentie | Resultaat |
|---|---|---|---|
| 5.1 | Mengmonster | M01 - PL MUUR | Geen asbest |

| Opmerking | <p>Volgens het inspectieprotocol is een monstername van het pleisterwerk verplicht om dit te identificeren als niet-asbesthoudend.</p> <p>Locatie staalnames: onder de trap - traphal plafond - traphal wand</p> <p>De vermelde oppervlaktes en volumes betreffen een beredeneerde schatting. Er worden geen rechten verleend aan deze oppervlaktes/volumes. De dikte is een schatting die voorkomt uit de monsterplaatsen en is daarom niet altijd representatief.</p> |

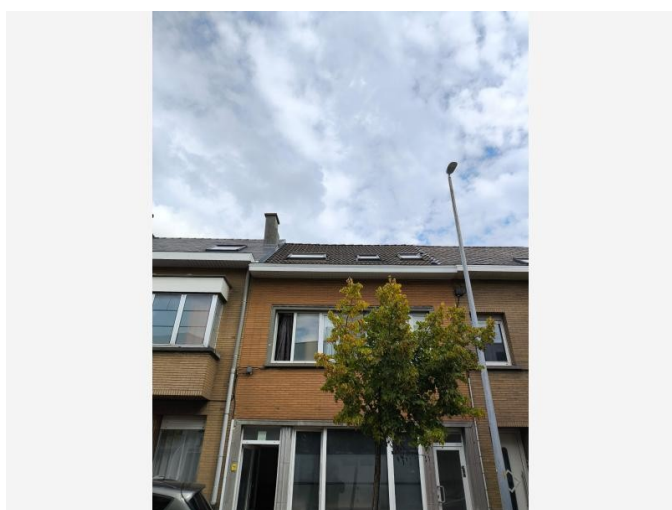
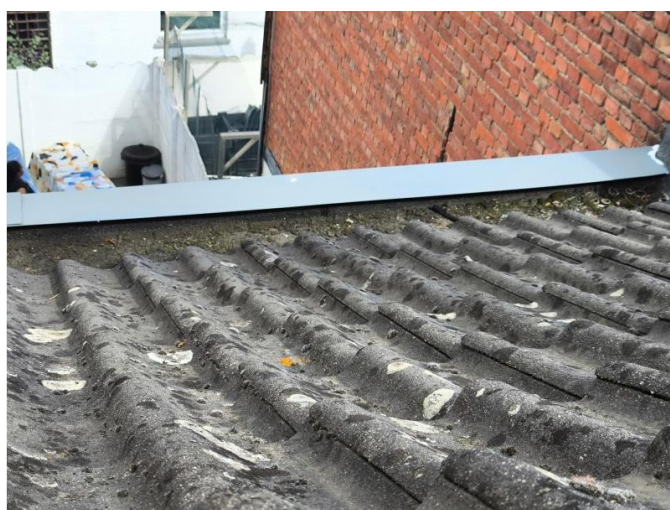
### Fiche 6: Dakbedekking niet verdacht.

| Beschrijving | Notitie | Terug te vinden op plannen |
|---|---|---|
| Fiche 6: Dakbedekking niet verdacht. | De dakbedekking wordt gecontroleerd, deze bestaat uit DAKPANNEN en bevat geen asbest verdachte materialen. | Plan 1.1: Hoofdgebouw plan |
