# Asbestinventarisatetest

Koning Albert I-sstraat 8/2, 9280 Lebbeke

Attestnummer : **20260914-000178.000**

Uitgegeven op : **14.09.2026**

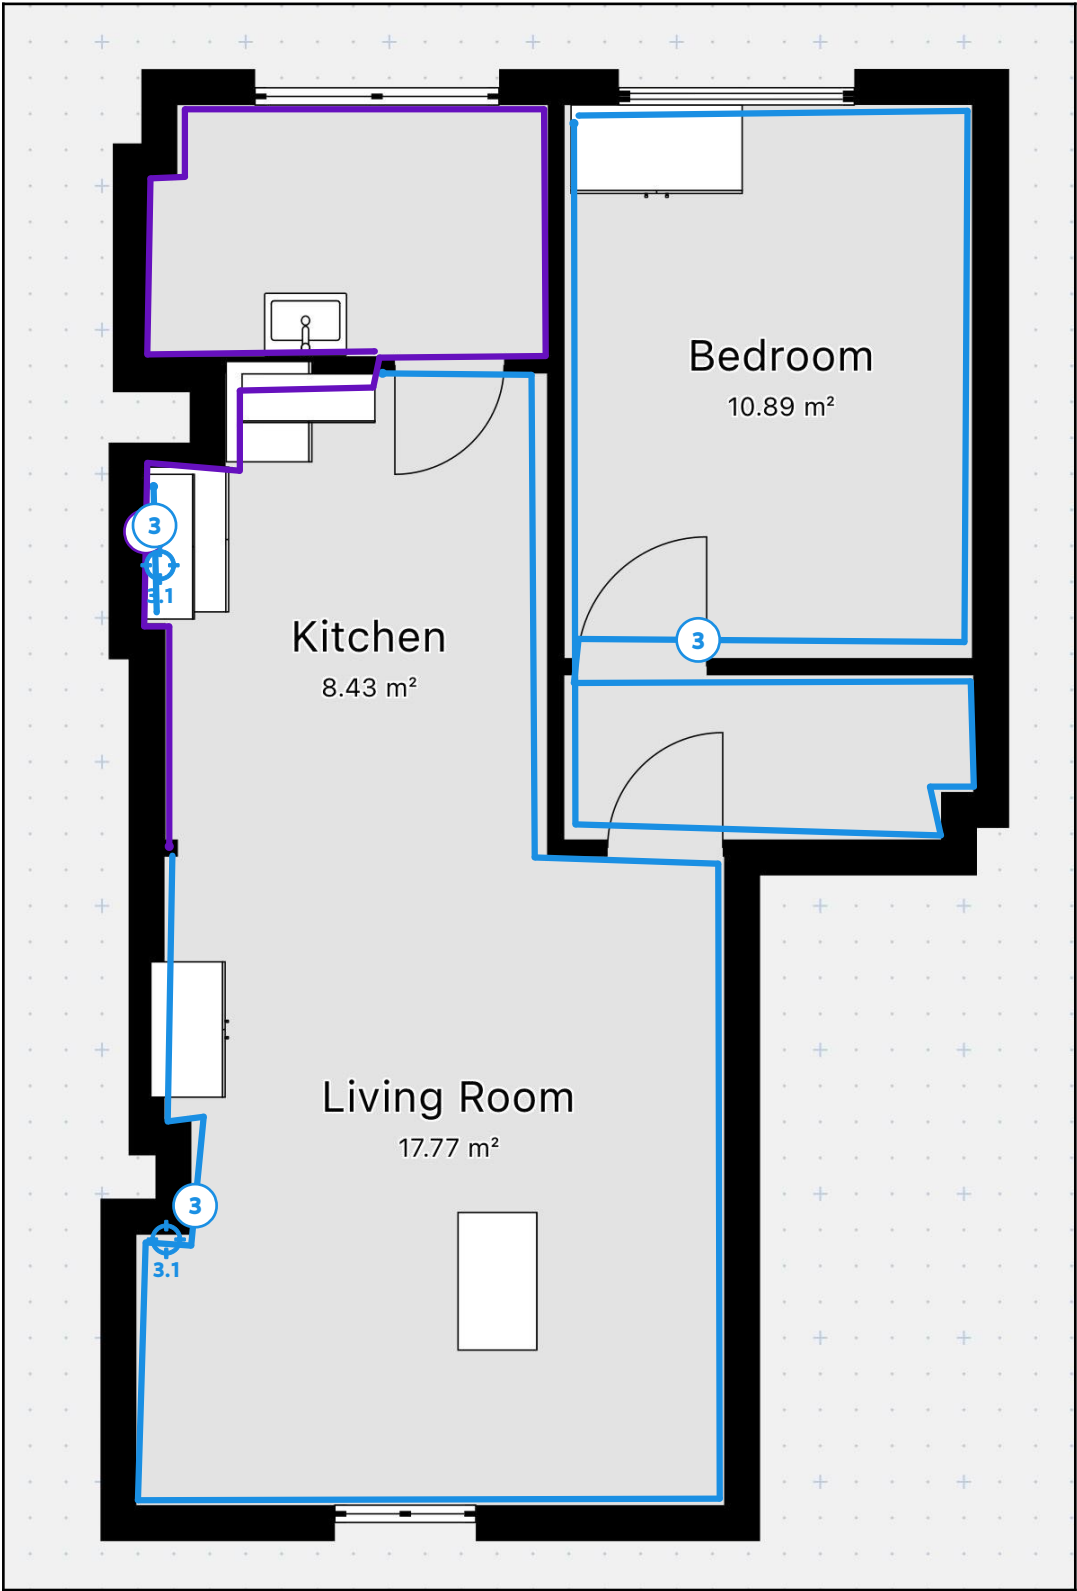
Plan 1.1: APP 002

| 1. Tegellijm niet zichtbaar | Advies | - |
| 3. Muurpleister | Geen asbest | - |
| 3.1 Code: M01 - PL MUUR | Mengmonster | - |

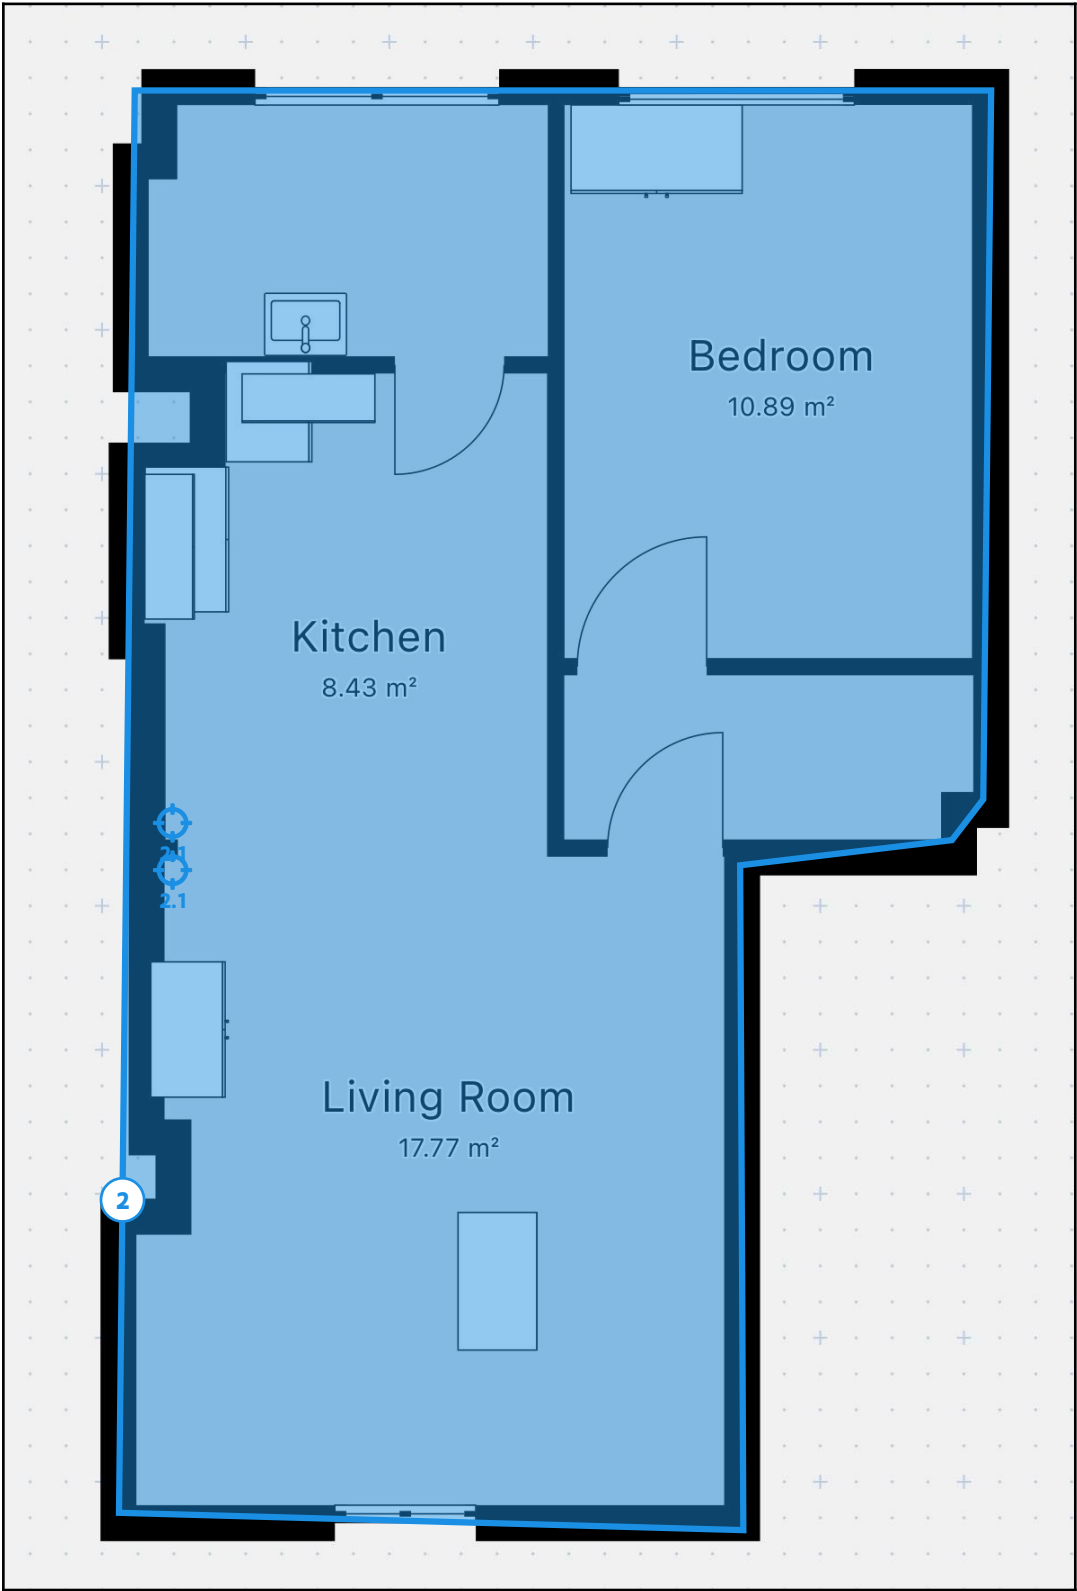
Plan 1.2: APP 002

| 2. Plafondpleister | Geen asbest | - |
| 2.1 Code: M02 - PL PLAFOND | Mengmonster | - |

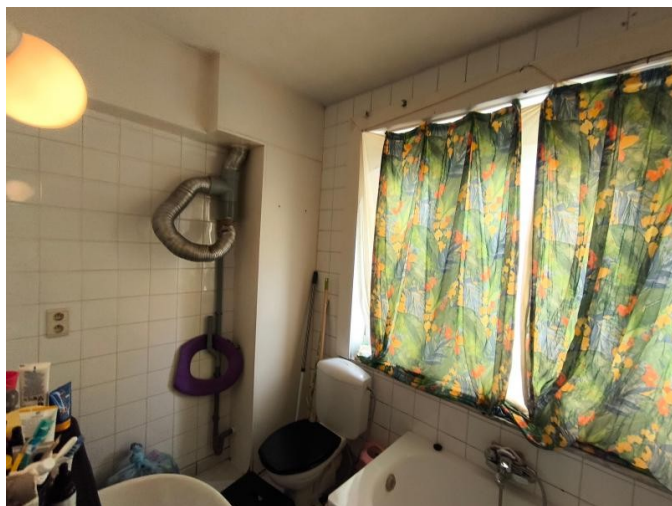
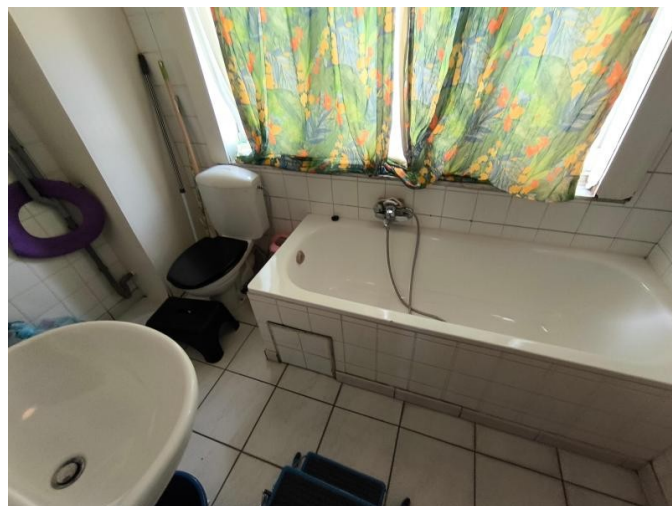
### Informatie over een materiaal dat de asbestdeskundige niet kan waarnemen of vaststellen

In het inspectieprotocol is een monsternamen van tegellijm verplicht om dit te identificeren als niet-asbesthoudend. Er waren geen facturen ter beschikking die bevestigen dat de tegels na 2001 waren geplaatst. Er waren geen bestaande beschadigingen aan de wandtegels om de lijm voldoende te kunnen inspecteren. Om dit af te toetsen is het aangewezen om bij eventuele renovatiewerken aan de tegels verder onderzoek/staalname te laten uitvoeren ter controle.

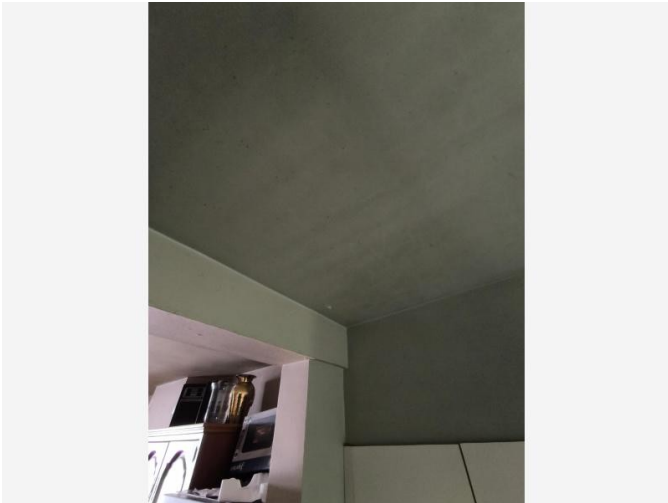
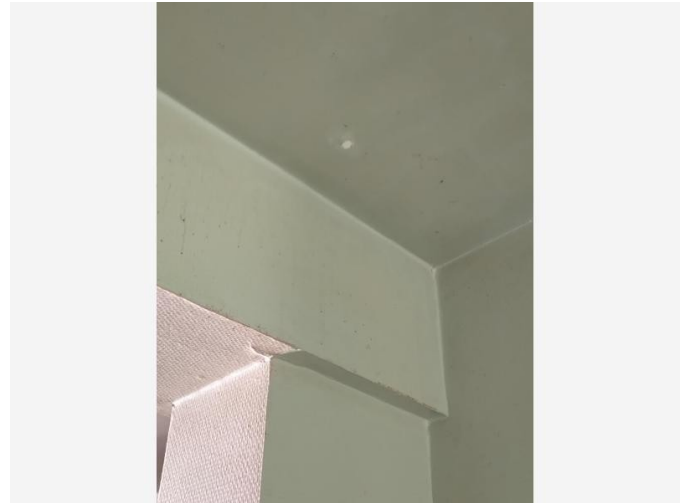
## Fiche 2: Plafondpleister

Geen asbest

| # | Type | Referentie | Resultaat |
|---|---|---|---|
| 2.1 | Mengmonster | M02 - PL PLAFOND | Geen asbest |

| Opmerking | <p>Volgens het inspectieprotocol is een monstername van het pleisterwerk verplicht om dit te identificeren als niet-asbesthoudend.</p> <p>Locatie staalnames: individuele ruimte: LIVING / natte ruimte: KEUKEN/ stookplaats: GEEN STAAL RUIMTE NIET AANWEZIG/ traphal: GEEN STAAL RUIMTE NIET AANWEZIG</p> <p>De vermelde oppervlaktes en volumes betreffen een beredeneerde schatting. Er worden geen rechten verleend aan deze oppervlaktes/volumes. De dikte is een schatting die voorkomt uit de monsterplaatsen en is daarom niet altijd representatief.</p> |

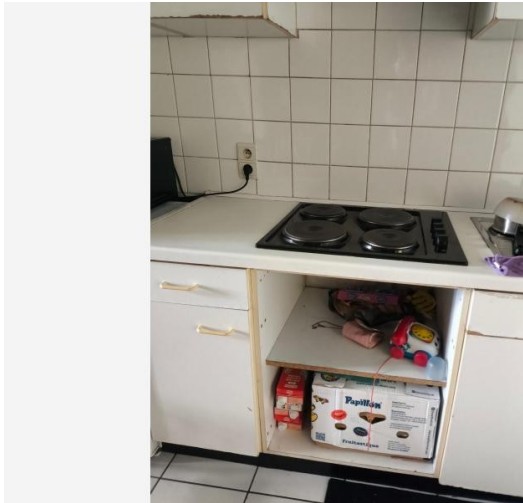
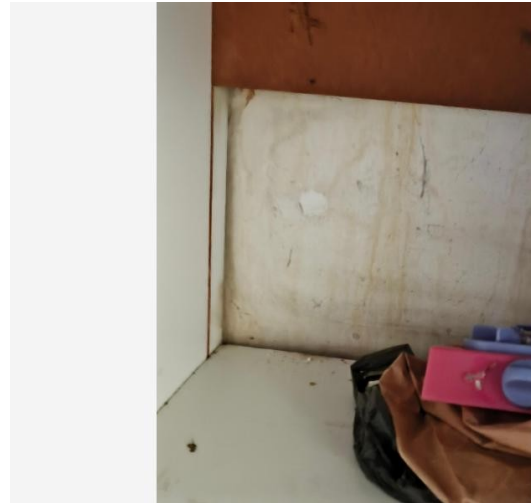
## Fiche 3: Muurpleister

Geen asbest

| # | Type | Referentie | Resultaat |
|---|---|---|---|
| 3.1 | Mengmonster | M01 - PL MUUR | Geen asbest |

| Opmerking | <p>Volgens het inspectieprotocol is een monstername van het pleisterwerk verplicht om dit te identificeren als niet-asbesthoudend.</p> <p>Locatie staalnames: individuele ruimte: LIVING / natte ruimte: KEUKEN / stookplaats: GEEN STAAL RUIMTE NIET AANWEZIG/ traphal: GEEN STAAL RUIMTE NIET AANWEZIG</p> <p>De vermelde oppervlaktes en volumes betreffen een beredeneerde schatting. Er worden geen rechten verleend aan deze oppervlaktes/volumes. De dikte is een schatting die voortkomt uit de monsterplaatsen en is daarom niet altijd representatief.</p> |
