# Asbestinventarisatetest

Koning Albert I-sstraat 8/3, 9280 Lebbeke

Attestnummer : **20260914-000179.000**

Uitgegeven op : **14.09.2026**

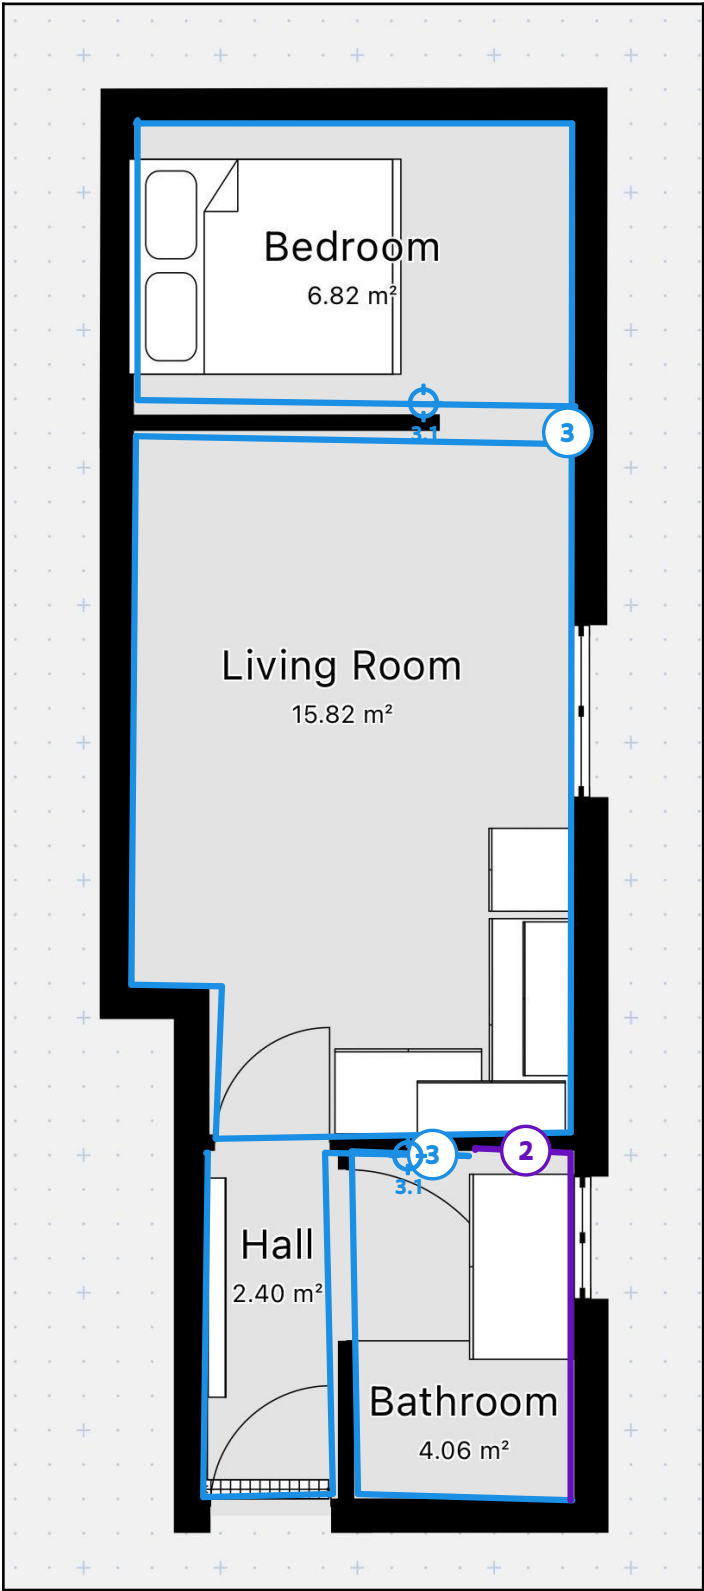
Plan 1.1: APP 003

| 2. Tegellijm niet zichtbaar | Advies | - |
| 3. Muurpleister | Geen asbest | - |
| 3.1 Code: M01 - PL MUUR | Mengmonster | - |

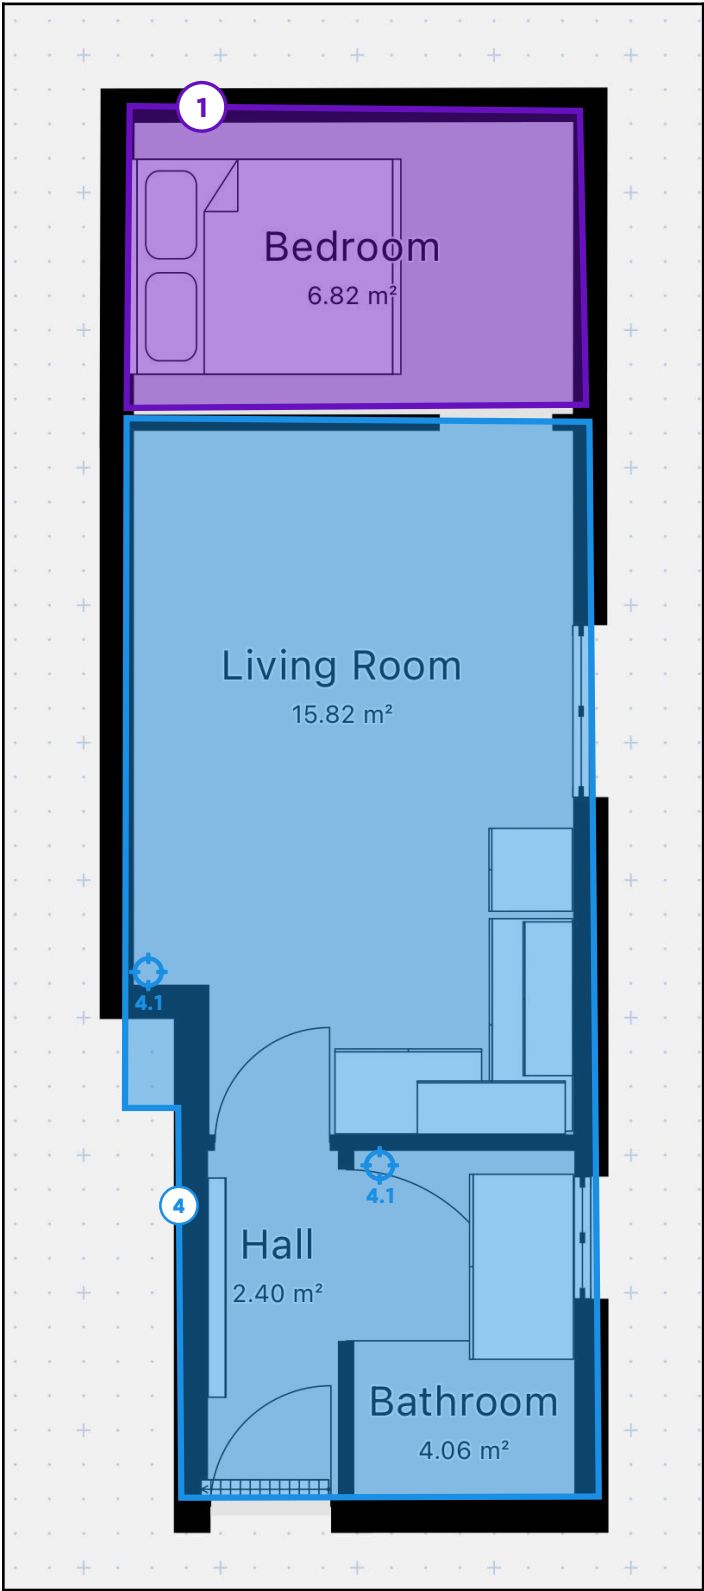
Plan 1.2: APP 003

| 1. Valse plafonds | Advies | - |
| 4. Plafondpleister | Geen asbest | - |
| 4.1 Code: M02 - PL PLAFOND | Mengmonster | - |

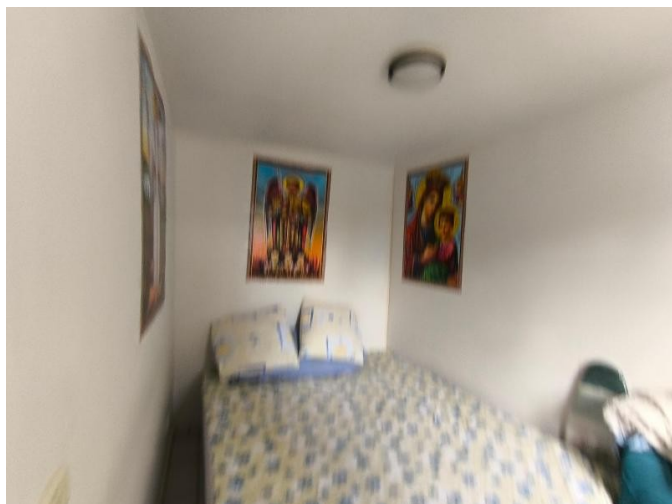
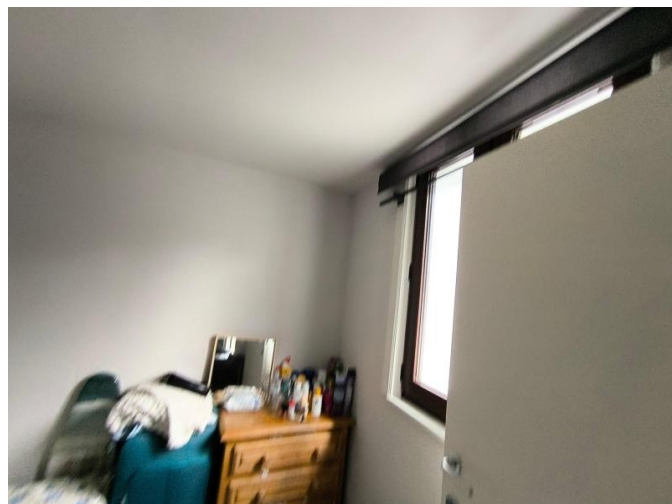
Plafonds zijn afgewerkt met valse plafonds in plaatmateriaal. Het is niet duidelijk of er pleisterwerk of ander verdacht asbestmateriaal aanwezig is achter / op deze valse plafonds, het is aangewezen om bijkomend onderzoek uit te voeren bij werken. Zonder destructieve handeling is het niet mogelijk om na te gaan of er asbesthoudende materialen aanwezig zijn achter de plafond afwerking. Als bij sloop of renovatie blijkt dat er achter deze plafonds nog pleisterwerk of asbest verdachte toepassingen aanwezig zijn, moet dit bemonsterd worden.

| Basis voor advies | De asbestdeskundige beoordeelt het materiaal als niet-asbestverdacht. |

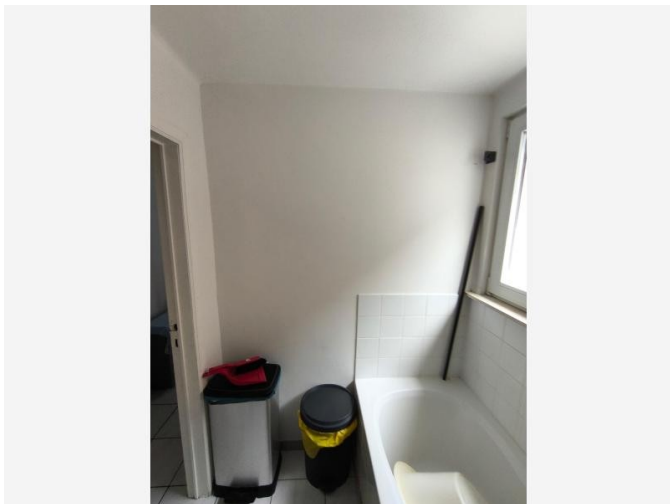
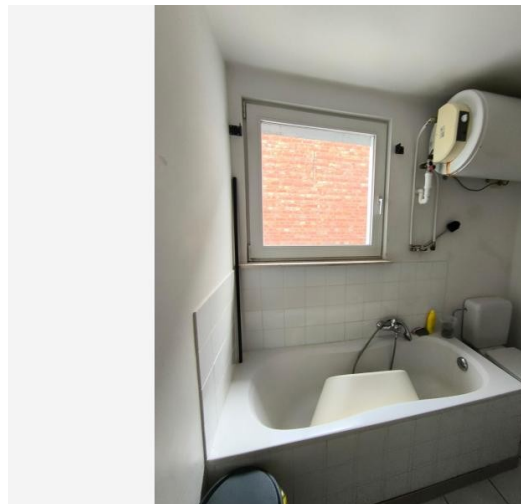
In het inspectieprotocol is een monsternamen van tegellijm verplicht om dit te identificeren als niet-asbesthoudend. Er waren geen facturen ter beschikking die bevestigen dat de tegels na 2001 waren geplaatst. Er waren geen bestaande beschadigingen aan de wandtegels om de lijm voldoende te kunnen inspecteren. Om dit af te toetsen is het aangewezen om bij eventuele renovatiewerken aan de tegels verder onderzoek/staalname te laten uitvoeren ter controle.

| Basis voor advies | Beoordeling op basis van expertise, zonder een vaststelling door de asbestdeskundige. |

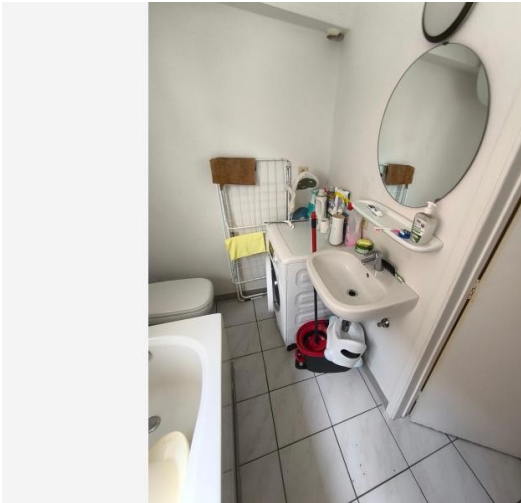
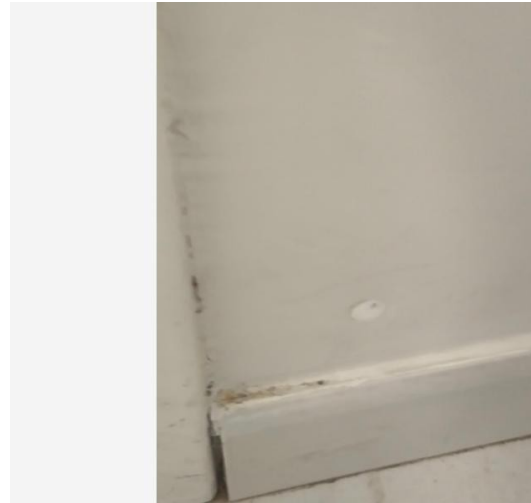
## Fiche 3: Muurpleister

Geen asbest

| # | Type | Referentie | Resultaat |
|---|---|---|---|
| 3.1 | Mengmonster | M01 - PL MUUR | Geen asbest |

| Opmerking | <p>Volgens het inspectieprotocol is een monstername van het pleisterwerk verplicht om dit te identificeren als niet-asbesthoudend.</p> <p>Locatie staalnames: individuele ruimte: SLPKR/ natte ruimte: KEUKEN / stookplaats: GEEN STAAL RUIMTE NIET AANWEZIG / traphal: GEEN STAAL RUIMTE NIET AANWEZIG</p> <p>De vermelde oppervlaktes en volumes betreffen een beredeneerde schatting. Er worden geen rechten verleend aan deze oppervlaktes/volumes. De dikte is een schatting die voortvloeit uit de monsterplaatsen en is daarom niet altijd representatief.</p> |

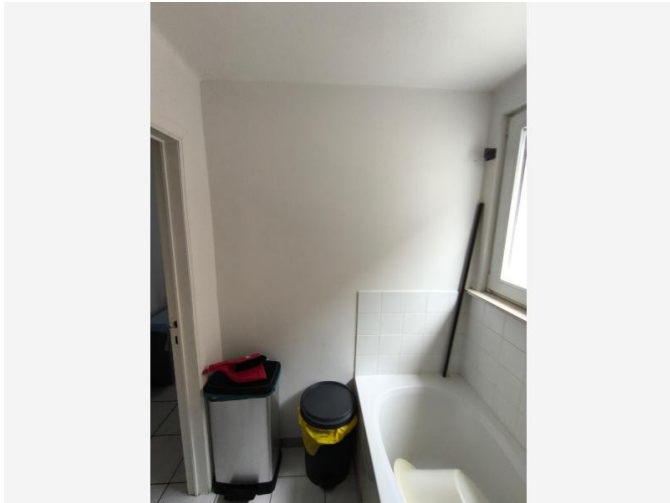
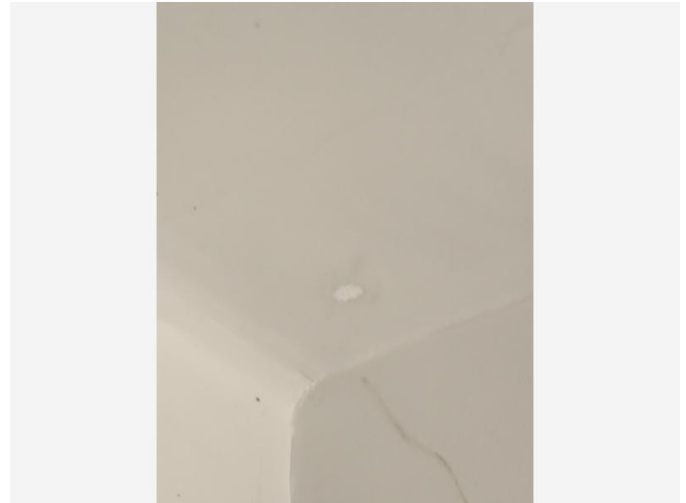
## Fiche 4: Plafondpleister

Geen asbest

| # | Type | Referentie | Resultaat |
|---|---|---|---|
| 4.1 | Mengmonster | M02 - PL PLAFOND | Geen asbest |

| Opmerking | <p>Volgens het inspectieprotocol is een monstername van het pleisterwerk verplicht om dit te identificeren als niet-asbesthoudend.</p> <p>Locatie staalnames: individuele ruimte: LIVING / natte ruimte: KEUKEN / stookplaats: GEEN STAAL RUIMTE NIET AANWEZIG / traphal: GEEN STAAL RUIMTE NIET AANWEZIG</p> <p>De vermelde oppervlaktes en volumes betreffen een beredeneerde schatting. Er worden geen rechten verleend aan deze oppervlaktes/volumes. De dikte is een schatting die voortkomt uit de monsterplaatsen en is daarom niet altijd representatief.</p> |
