# Asbestinventarisatetest

Koning Albert I-sstraat 8/4, 9280 Lebbeke

Attestnummer : **20260914-000180.000**

Uitgegeven op : **14.09.2026**

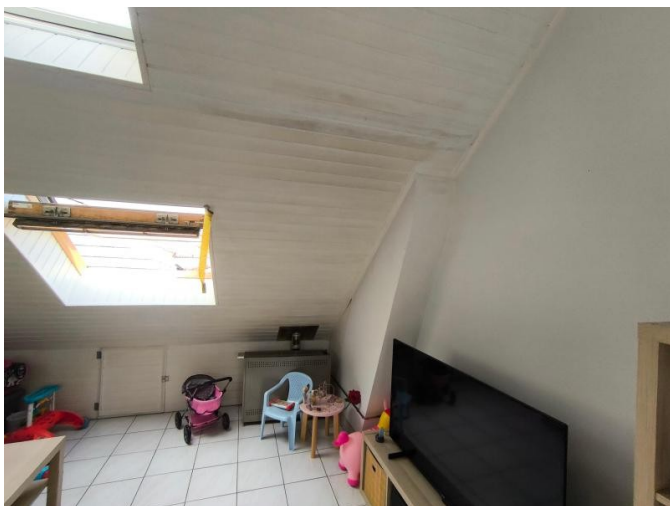
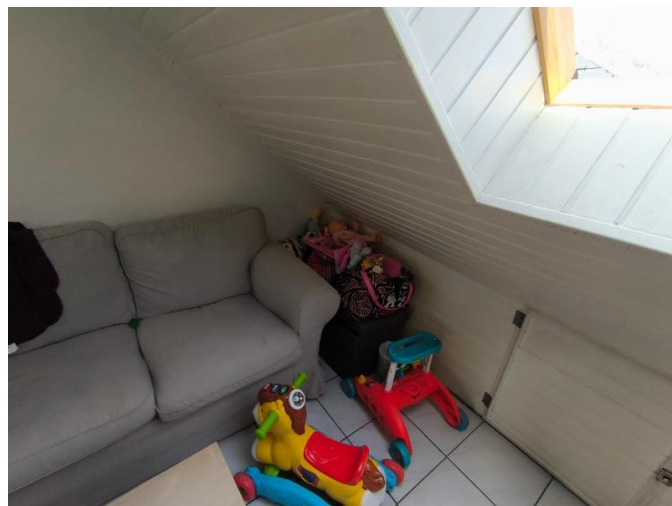
Plafonds zijn afgewerkt met valse plafonds in plaatmateriaal. Het is niet duidelijk of er pleisterwerk of ander verdacht asbestmateriaal aanwezig is achter / op deze valse plafonds, het is aangewezen om bijkomend onderzoek uit te voeren bij werken. Zonder destructieve handeling is het niet mogelijk om na te gaan of er asbesthoudende materialen aanwezig zijn achter de plafond afwerking. Als bij sloop of renovatie blijkt dat er achter deze plafonds nog pleisterwerk of asbest verdachte toepassingen aanwezig zijn, moet dit bemonsterd worden.

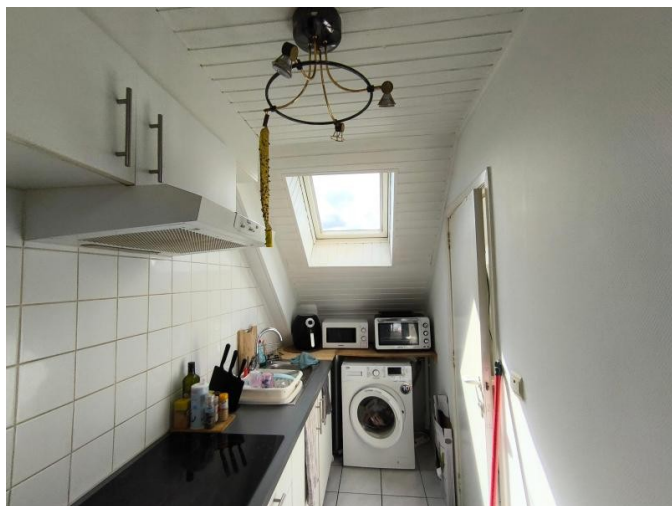
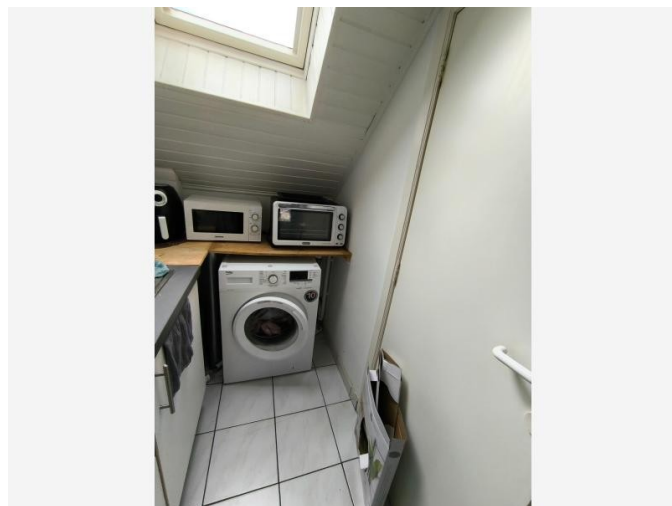
binnenwanden zijn afgewerkt met valse wanden. Het is niet duidelijk of er pleisterwerk of asbest toepassingen aanwezig zijn achter/op deze valse wanden, het is aangewezen om bijkomend onderzoek uit te voeren bij werken.

Zonder destructieve handeling is het niet mogelijk om na te gaan of er asbesthoudende materialen aanwezig zijn achter de wand afwerking. Als bij sloop of renovatie blijkt dat er achter deze wanden nog pleisterwerk of asbest verdachte toepassingen aanwezig zijn, moet dit bemonsterd worden.

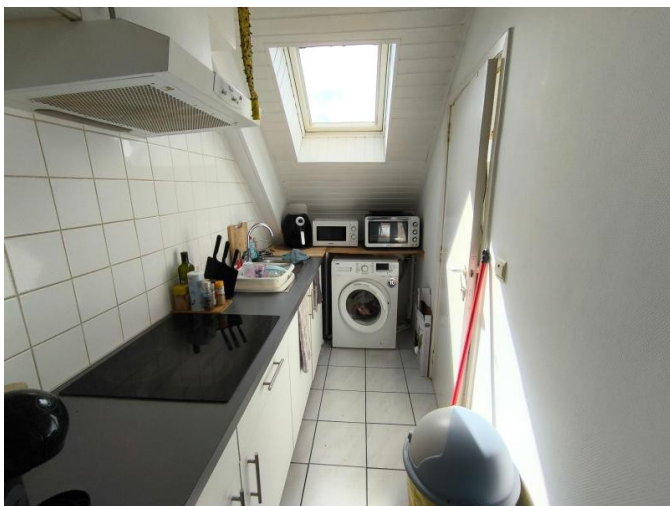
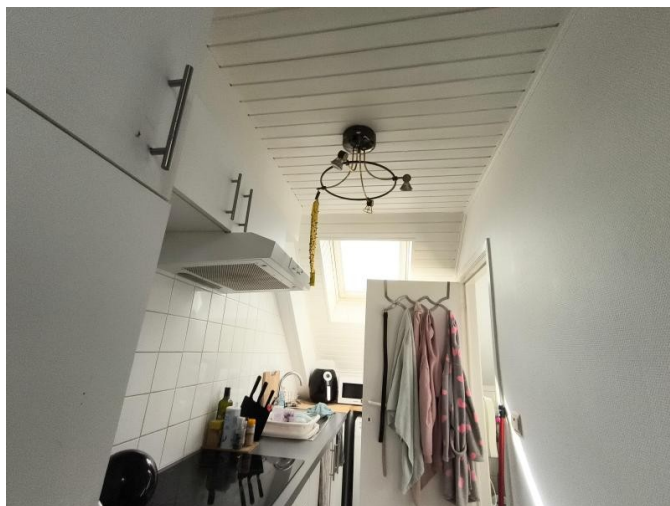
In het inspectieprotocol is een monsternamen van tegellijm verplicht om dit te identificeren als niet-asbesthoudend. Er waren geen facturen ter beschikking die bevestigen dat de tegels na 2001 waren geplaatst. Er waren geen bestaande beschadigingen aan de wandtegels om de lijm voldoende te kunnen inspecteren. Om dit af te toetsen is het aangewezen om bij eventuele renovatiewerken aan de tegels verder onderzoek/staalname te laten uitvoeren ter controle.

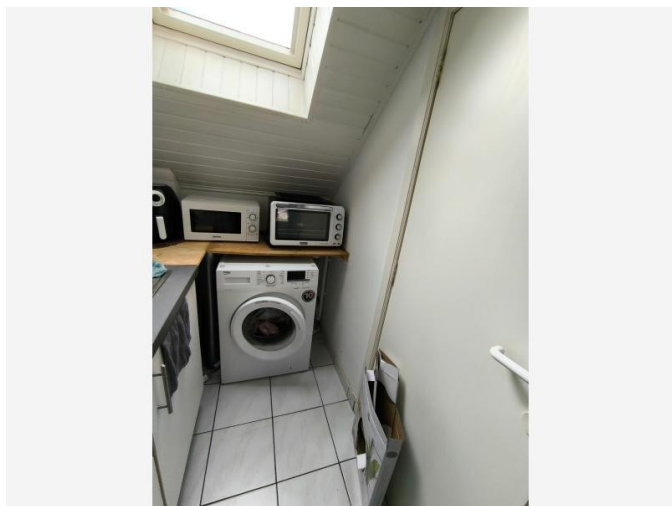
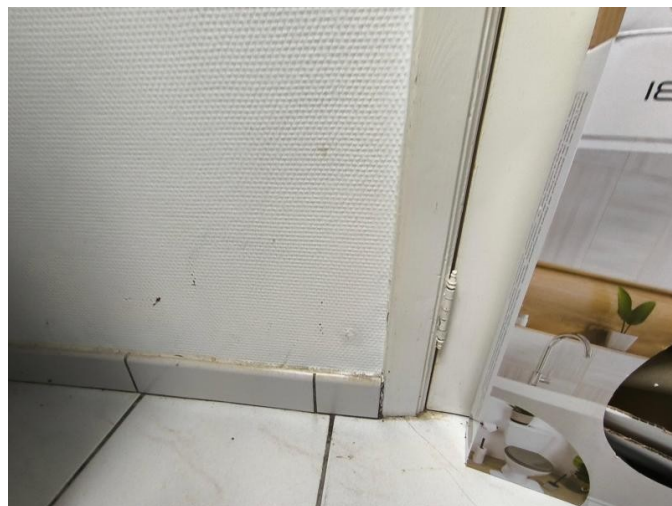
## Fiche 4: Muurpleister

Geen asbest

| # | Type | Referentie | Resultaat |
|---|---|---|---|
| 4.1 | Mengmonster | M01 - PL MUUR | Geen asbest |

| Opmerking | <p>Volgens het inspectieprotocol is een monstername van het pleisterwerk verplicht om dit te identificeren als niet-asbesthoudend.</p> <p>Locatie staalnames: individuele ruimte: LIVING / natte ruimte: KEUKEN / stookplaats: GEEN STAAL RUIMTE NIET AANWEZIG/ traphal: GEEN STAAL RUIMTE NIET AANWEZIG</p> <p>De vermelde oppervlaktes en volumes betreffen een beredeneerde schatting. Er worden geen rechten verleend aan deze oppervlaktes/volumes. De dikte is een schatting die voorkomt uit de monsterplaatsen en is daarom niet altijd representatief.</p> |

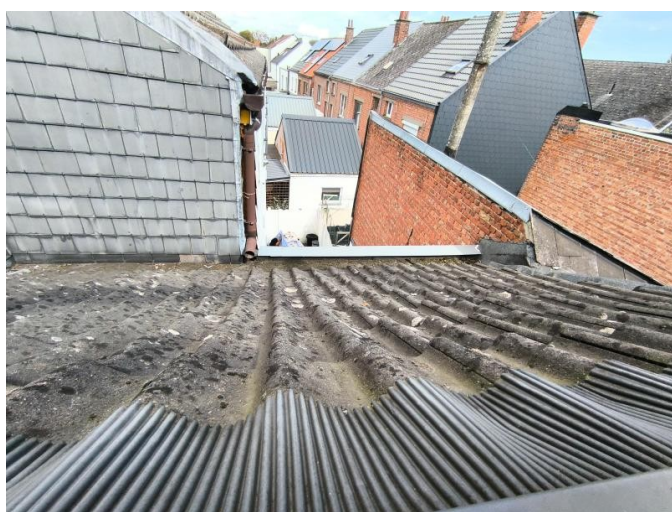
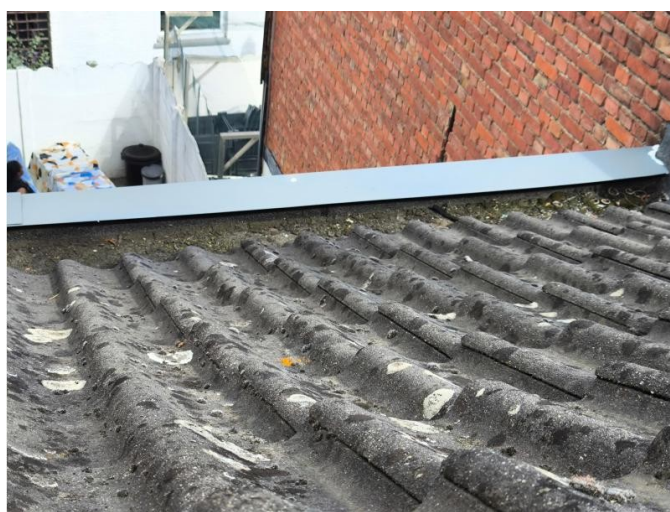
### Fiche 5: Dakbedekking niet verdacht.

| Beschrijving | Notitie | Terug te vinden op plannen |
|---|---|---|
| Fiche 5: Dakbedekking niet verdacht. | De dakbedekking wordt gecontroleerd, deze bestaat uit DAKPANNEN en bevat geen asbest verdachte materialen. | Plan 1.1: APP 004 |

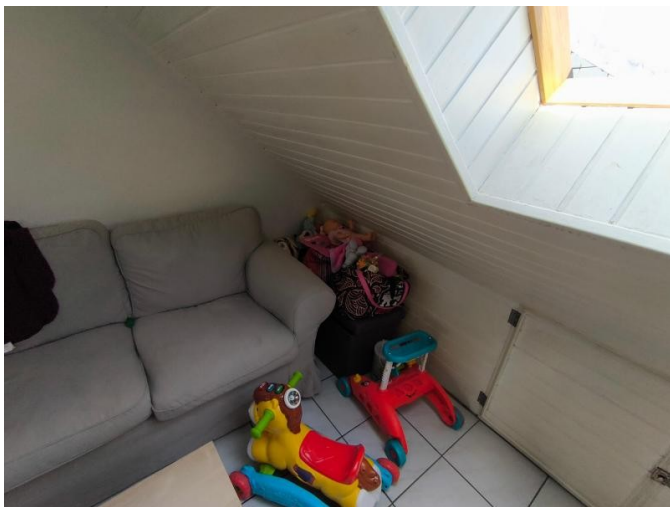
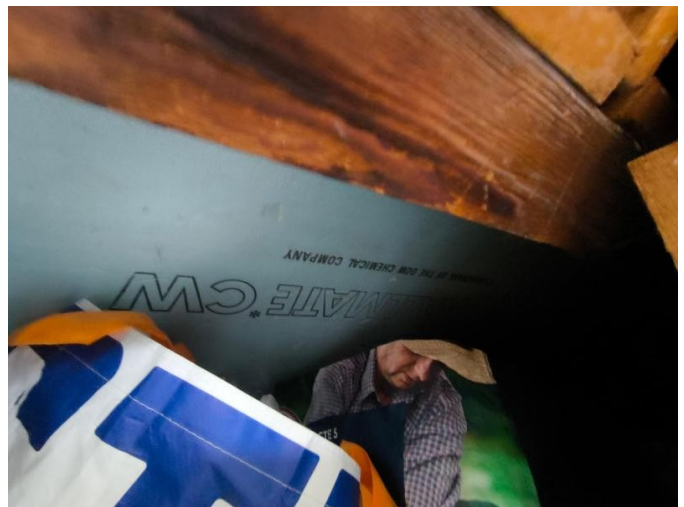
### Fiche 6: onderdak niet waarneembaar.

| Beschrijving | Notitie | Terug te vinden op plannen |
|---|---|---|
| Fiche 6: onderdak niet waarneembaar. | De zolder is volledig afgewerkt aan de binnenzijde. Inspectie van het dak langs binnenzijde is daardoor niet mogelijk. Langs buitenzijde is het evenmin mogelijk om dakpannen op te heffen wegens de hoogte vanaf het maaiveld. Voor een grondige inspectie is het gebruik van een hoogtewerker of het plaatsen van een stelling noodzakelijk. | - |
