# Asbestinventarisatetest

Koning Albert I-sstraat 8/5, 9280 Lebbeke

Attestnummer : **20260914-000181.000**

Uitgegeven op : **14.09.2026**

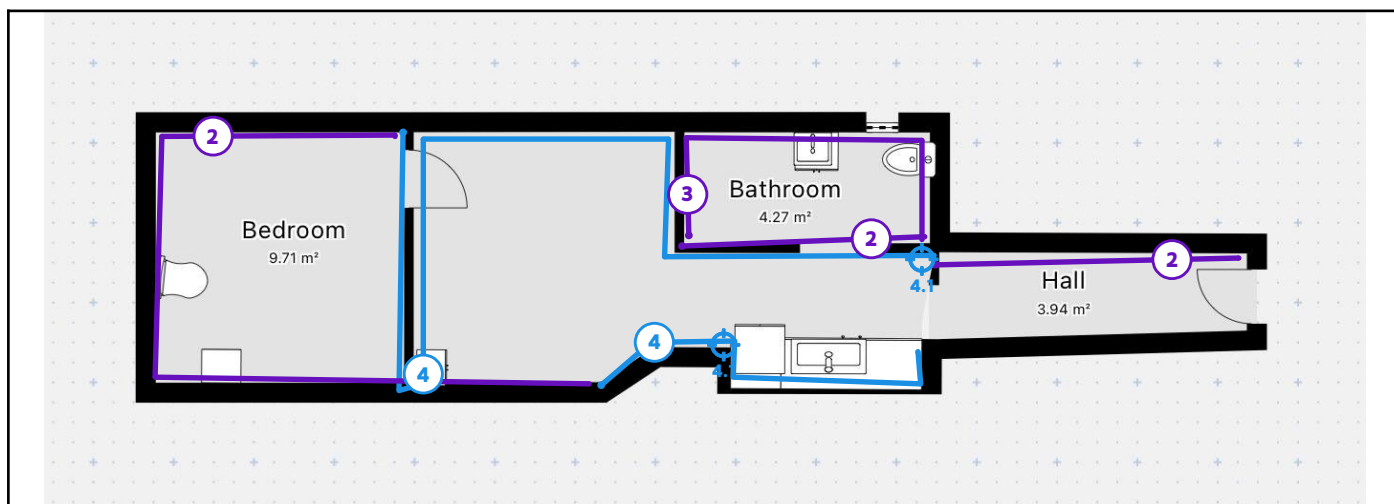
## Plan 1.1: APP 005

| Beschrijving | Type | Actie |
|---|---|---|
| 2. Valse wanden | Advies | - |
| 3. Tegellijn niet zichtbaar | Advies | - |
| 4. Muurpleister | Geen asbest | - |
| 4.1 Code: M01 - PL MUUR | Mengmonster | - |

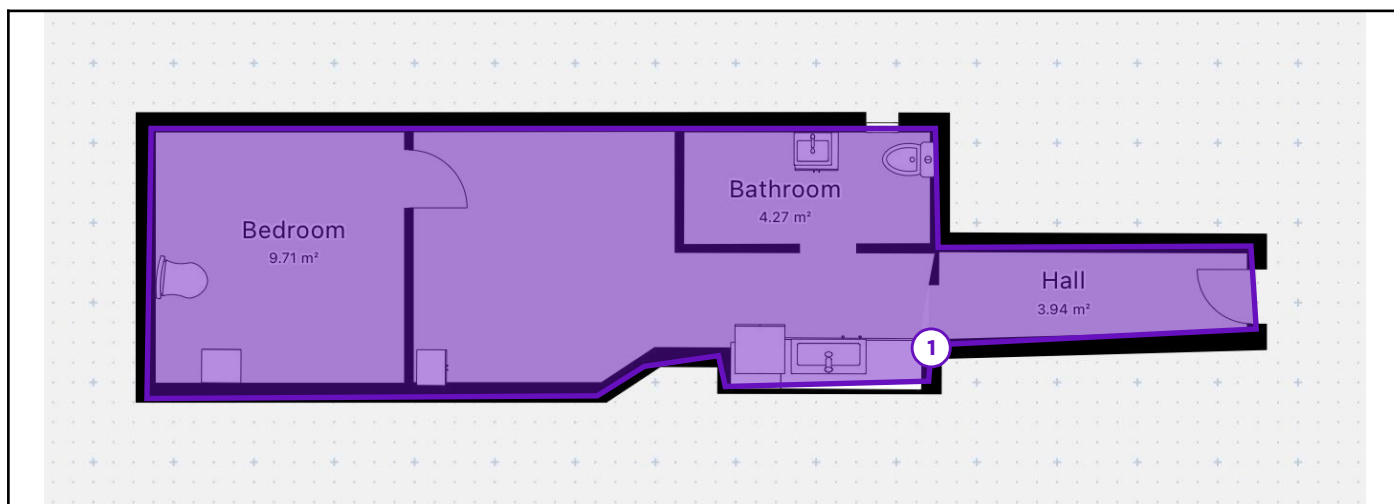
## Plan 1.2: APP 005

| Beschrijving | Type | Actie |
|---|---|---|
| 1. Valse plafonds | Advies | - |

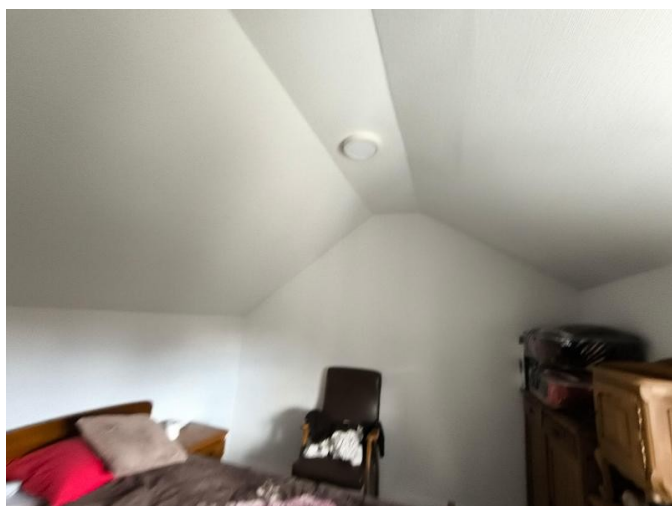
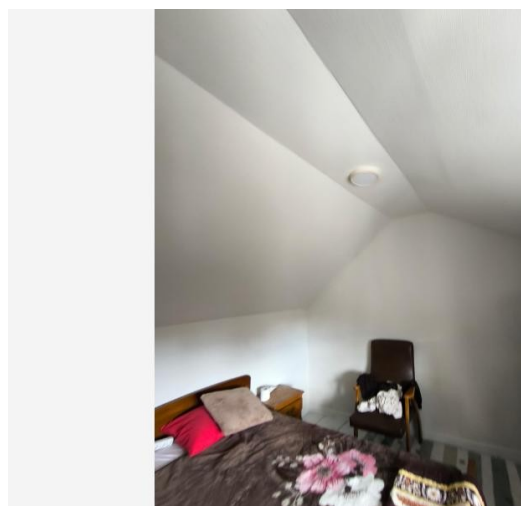
Plafonds zijn afgewerkt met valse plafonds in plaatmateriaal. Het is niet duidelijk of er pleisterwerk of ander verdacht asbestmateriaal aanwezig is achter / op deze valse plafonds, het is aangewezen om bijkomend onderzoek uit te voeren bij werken. Zonder destructieve handeling is het niet mogelijk om na te gaan of er asbesthoudende materialen aanwezig zijn achter de plafond afwerking. Als bij sloop of renovatie blijkt dat er achter deze plafonds nog pleisterwerk of asbest verdachte toepassingen aanwezig zijn, moet dit bemonsterd worden.

| Basis voor advies | De asbestdeskundige beoordeelt het materiaal als niet-asbestverdacht. |

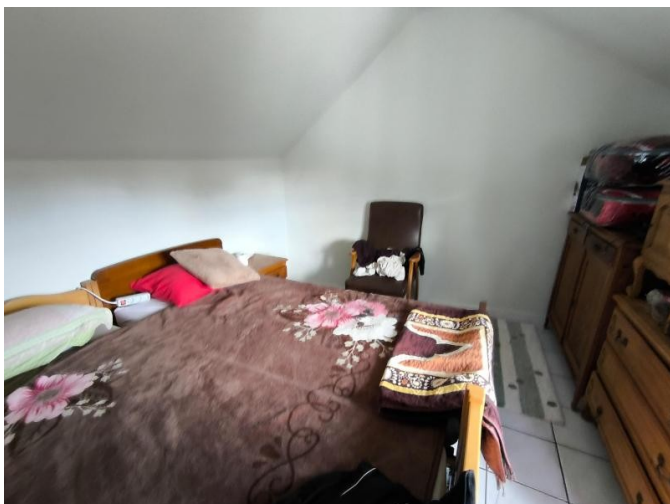
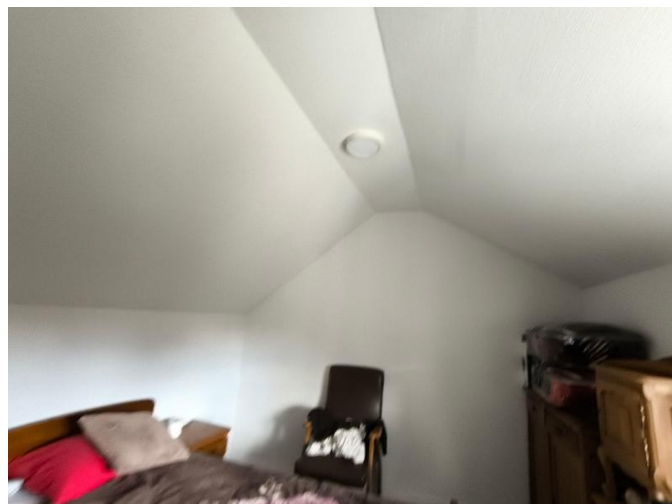
binnenwanden zijn afgewerkt met valse wanden. Het is niet duidelijk of er pleisterwerk of asbest toepassingen aanwezig zijn achter/op deze valse wanden, het is aangewezen om bijkomend onderzoek uit te voeren bij werken.

Zonder destructieve handeling is het niet mogelijk om na te gaan of er asbesthoudende materialen aanwezig zijn achter de wand afwerking. Als bij sloop of renovatie blijkt dat er achter deze wanden nog pleisterwerk of asbest verdachte toepassingen aanwezig zijn, moet dit bemonsterd worden.

| Basis voor advies | De asbestdeskundige beoordeelt het materiaal als niet-asbestverdacht. |

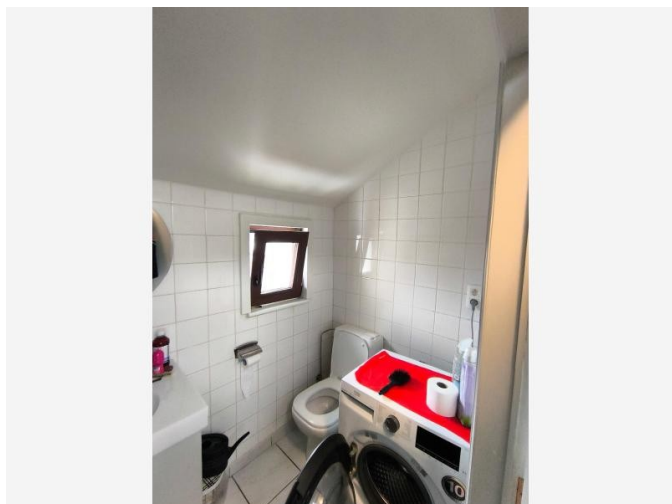
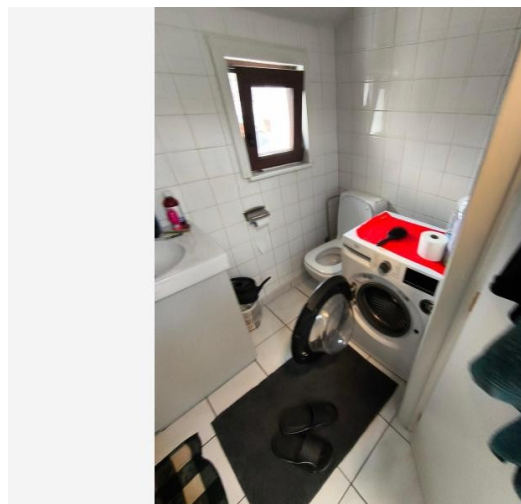
In het inspectieprotocol is een monsternamen van tegellijm verplicht om dit te identificeren als niet-asbesthoudend. Er waren geen facturen ter beschikking die bevestigen dat de tegels na 2001 waren geplaatst. Er waren geen bestaande beschadigingen aan de wandtegels om de lijm voldoende te kunnen inspecteren. Om dit af te toetsen is het aangewezen om bij eventuele renovatiewerken aan de tegels verder onderzoek/staalname te laten uitvoeren ter controle.

| Basis voor advies | Beoordeling op basis van expertise, zonder een vaststelling door de asbestdeskundige. |

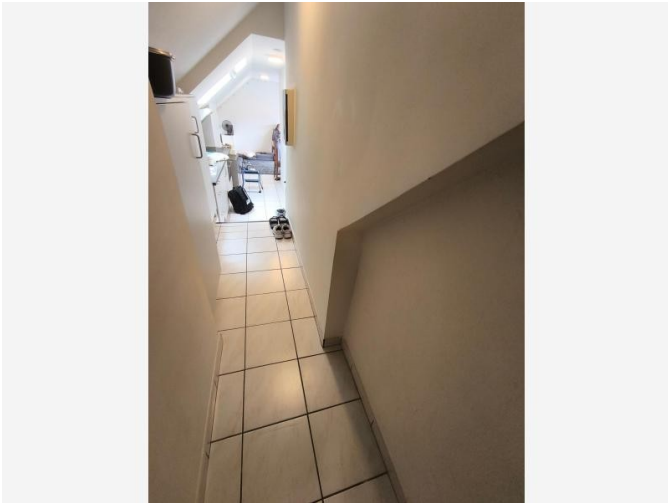
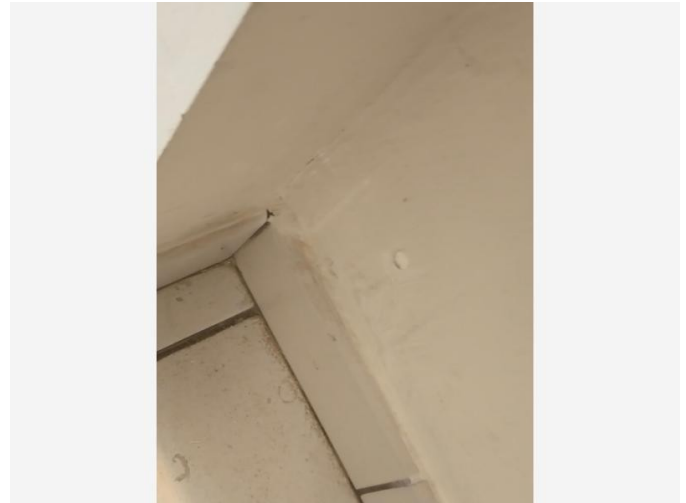
## Fiche 4: Muurpleister

### Conclusie

Geen asbest

| # | Type | Referentie | Resultaat |
|---|---|---|---|
| 4.1 | Mengmonster | M01 - PL MUUR | Geen asbest |

| Opmerking | <p>Volgens het inspectieprotocol is een monstername van het pleisterwerk verplicht om dit te identificeren als niet-asbesthoudend.</p> <p>Locatie staalnames: individuele ruimte: LIVING / natte ruimte: KEUKEN/ stookplaats: GEEN STAAL RUIMTE NIET AANWEZIG/ traphal: GEEN STAAL RUIMTE NIET AANWEZIG</p> <p>De vermelde oppervlaktes en volumes betreffen een beredeneerde schatting. Er worden geen rechten verleend aan deze oppervlaktes/volumes. De dikte is een schatting die voortkomt uit de monsterplaatsen en is daarom niet altijd representatief.</p> |

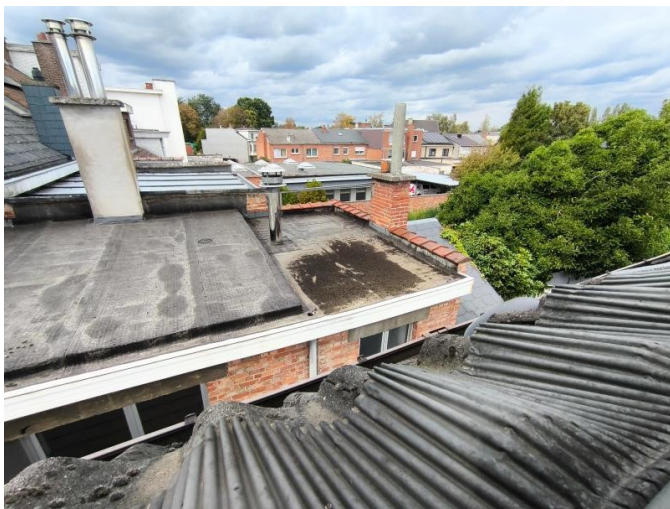
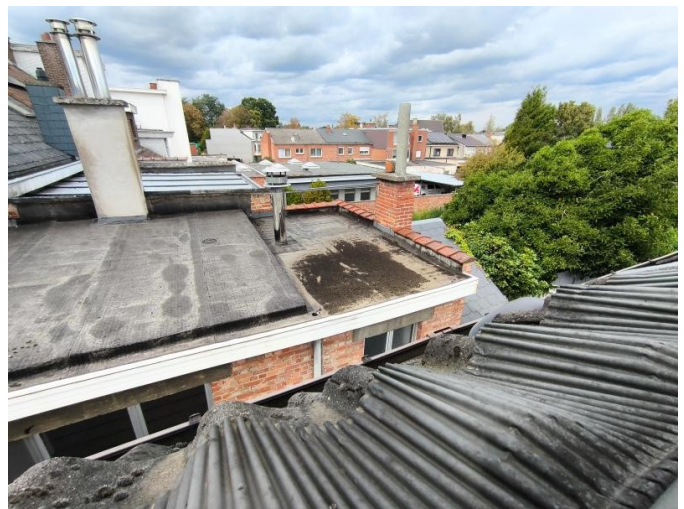
### Fiche 5: Dakbedekking niet verdacht.

| Beschrijving | Notitie | Terug te vinden op plannen |
|---|---|---|
| Fiche 5: Dakbedekking niet verdacht. | De dakbedekking wordt gecontroleerd. deze bestaat uit DAKPANNEN en bevat geen asbest verdachte materialen. | - |
