# Asbestinventarisatattest

Onze-Lieve-Vrouwstraat 22, 9280 Lebbeke  
Gemeenschappelijke delen

Attestnummer : 20260914-000191.000

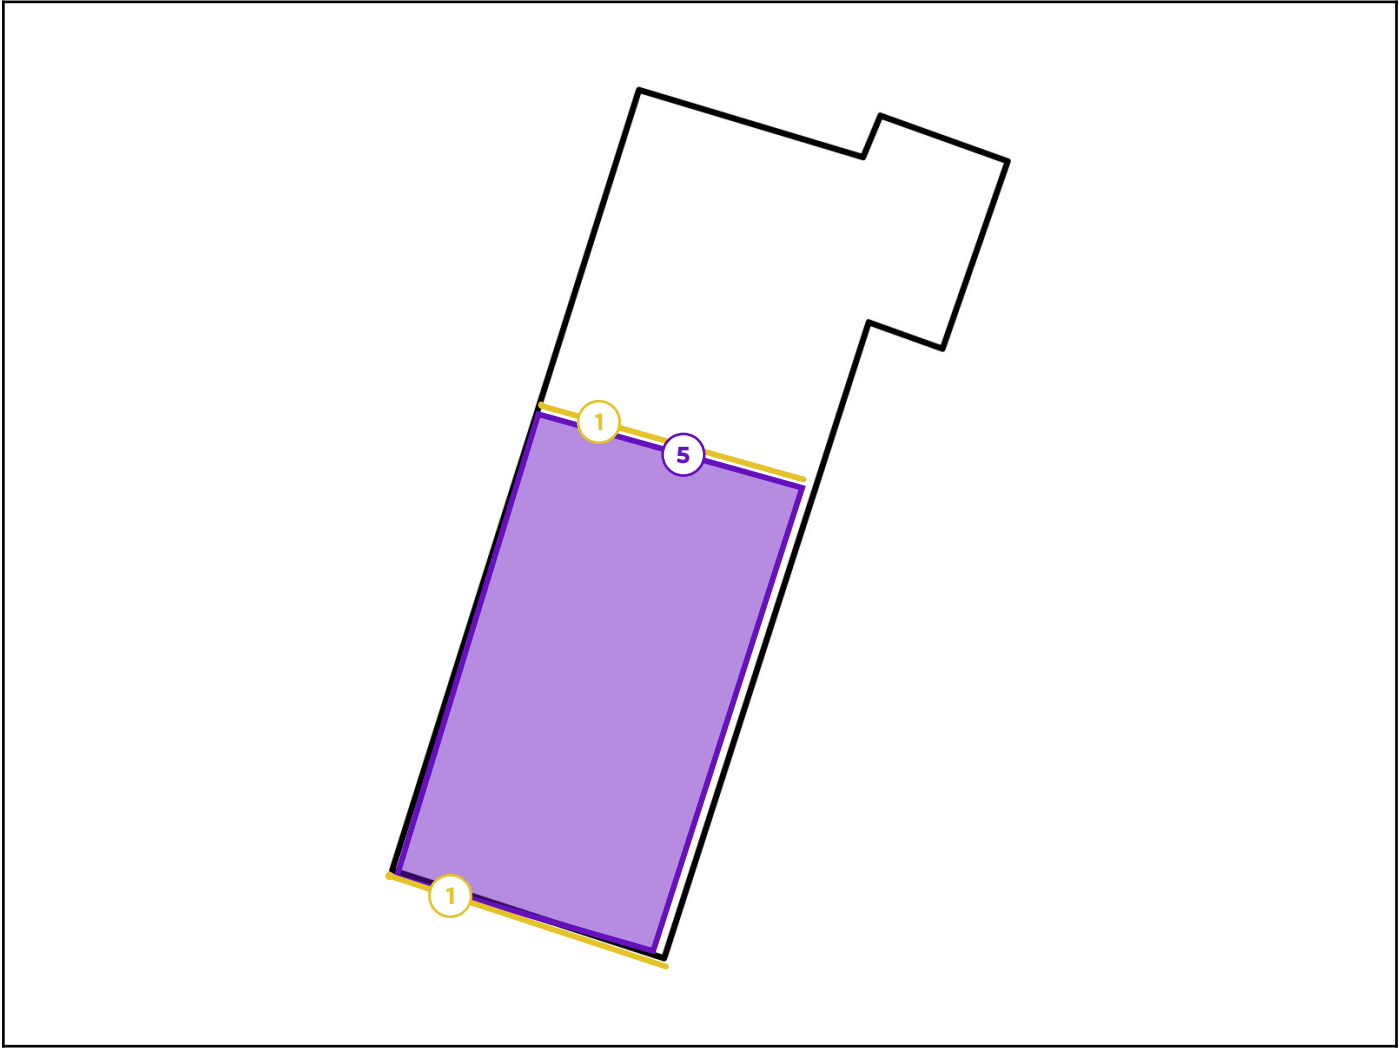
# Plan 1.1: Hoofdgebouw plan

| Beschrijving | Type | Actie |
|---|---|---|
| 1. Dakgoot roofing (visueel vastgesteld - geen monsternamen) | Asbestmateriaal | Zorgvuldig beheren |

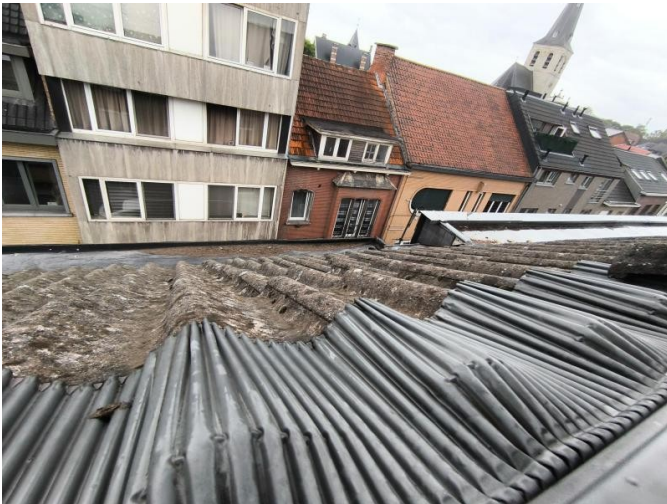
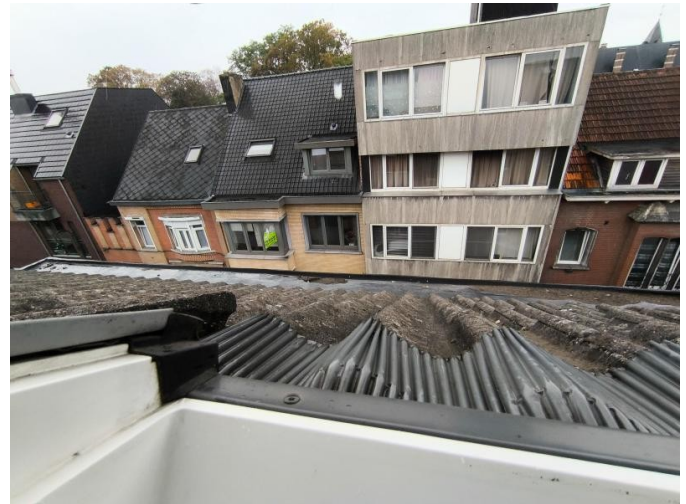
# Fiche 1: Dakgoot roofing (visueel vastgesteld – geen monstername)

Het asbestmateriaal valt onder de mijlpaal van 2040.

Zorgvuldig beheren

| Eindbeoordeling materiaalrisico | Laag materiaalrisico en/of verlaagde kans op vezelvrijgave |

| Toestand van het materiaal | Licht beschadigd, licht verweerd. Intacte calciumsilicaatplaat of materiaal met categorie 3-gebondenheid |

| Opmerking | Volgens het inspectieprotocol is een monstername van roofing verplicht om dit te identificeren als niet-asbesthoudend. Omwille van de hoogte (>3,50m) is de dakgoot niet bereikbaar en kon er bijgevolg geen staal genomen worden. De toepassing wordt in de databank als asbestverdacht beschouwd. Het is aangewezen om extra controle uit te voeren bij eventuele dakrenovatiewerken. De vermelde oppervlaktes, diktes en volumes betreffen een beredeneerde schatting. Er worden geen rechten verleend aan deze oppervlaktes/diktes/volumes. |

- Zorg voor een veilig beheer. Vermijd het beschadigen van het asbestmateriaal. Controleer de toestand jaarlijks op wijzigingen.
- Voer bijkomende staalname(s) uit.

- Eenvoudige handelingen: enkel door erkend asbestverwijderaar  
EH doe-het zelf en/of opgeleid aannemer is NIET toegestaan omdat de roofing zijn bindingssterkte verloren is

EH erkend saneerder , verwijdering dient te gebeuren volgens de geldende voorschriften en veiligheidsnormen

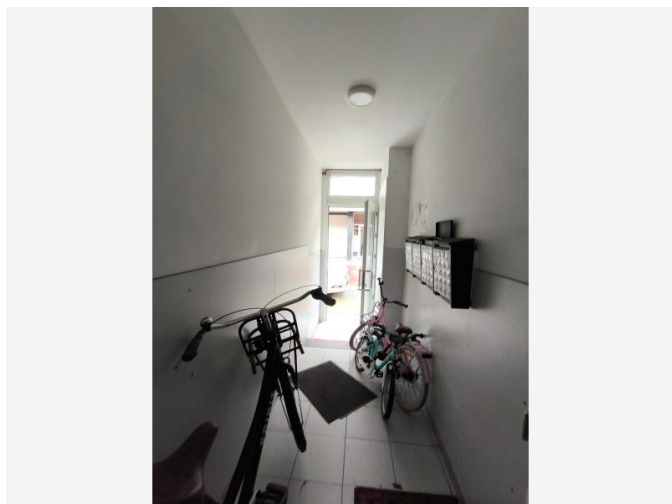
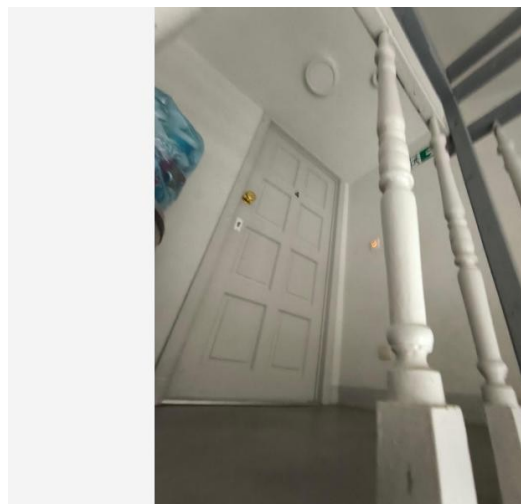
Plafonds zijn afgewerkt met valse plafonds in plaatmateriaal. Het is niet duidelijk of er pleisterwerk of ander verdacht asbestmateriaal aanwezig is achter / op deze valse plafonds, het is aangewezen om bijkomend onderzoek uit te voeren bij werken. Zonder destructieve handeling is het niet mogelijk om na te gaan of er asbesthoudende materialen aanwezig zijn achter de plafond afwerking. Als bij sloop of renovatie blijkt dat er achter deze plafonds nog pleisterwerk of asbest verdachte toepassingen aanwezig zijn, moet dit bemonsterd worden.

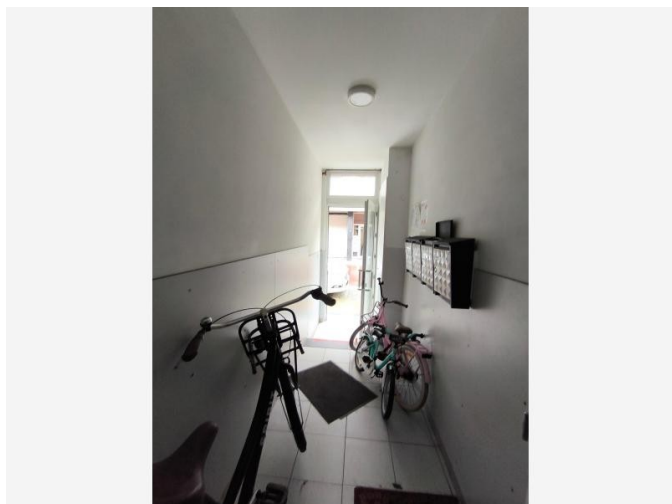
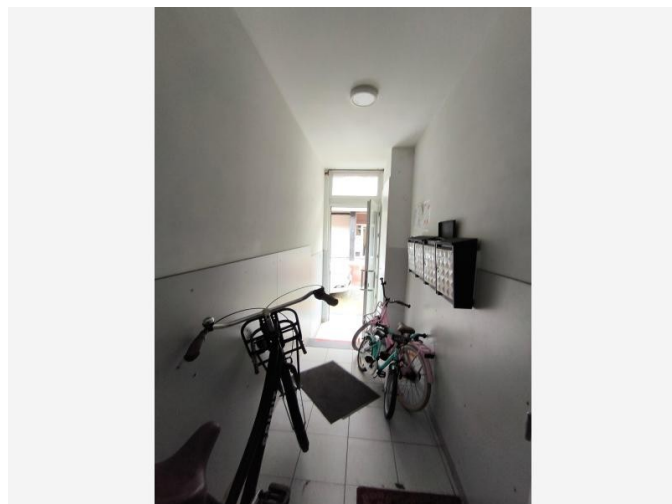
binnenwanden zijn afgewerkt met valse wanden. Het is niet duidelijk of er pleisterwerk of asbest toepassingen aanwezig zijn achter/op deze valse wanden, het is aangewezen om bijkomend onderzoek uit te voeren bij werken.

Zonder destructieve handeling is het niet mogelijk om na te gaan of er asbesthoudende materialen aanwezig zijn achter de wand afwerking. Als bij sloop of renovatie blijkt dat er achter deze wanden nog pleisterwerk of asbest verdachte toepassingen aanwezig zijn, moet dit bemonsterd worden.

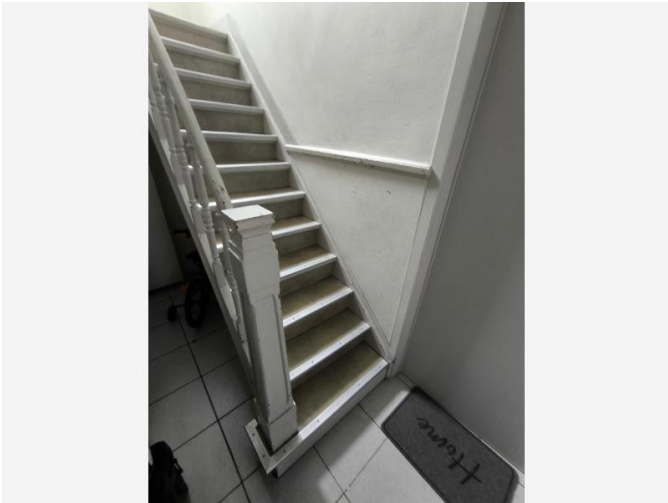
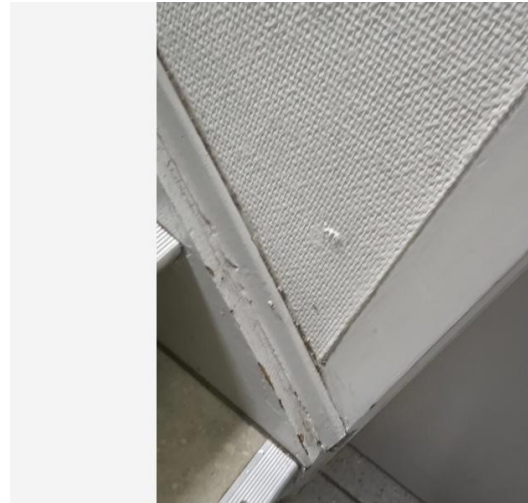
## Fiche 4: Muurpleister - traphal

Geen asbest

| # | Type | Referentie | Resultaat |
|---|---|---|---|
| 4.1 | Mengmonster | M01 - PL MUUR | Geen asbest |

| Opmerking | <p>Volgens het inspectieprotocol is een monstername van het pleisterwerk verplicht om dit te identificeren als niet-asbesthoudend.</p> <p>Locatie staalnames: onder de trap - traphal plafond geen staal ruimte niet bepleistrd- traphal wand</p> <p>De vermelde oppervlaktes en volumes betreffen een beredeneerde schatting. Er worden geen rechten verleend aan deze oppervlaktes/volumes. De dikte is een schatting die voorkomt uit de monsterplaatsen en is daarom niet altijd representatief.</p> |

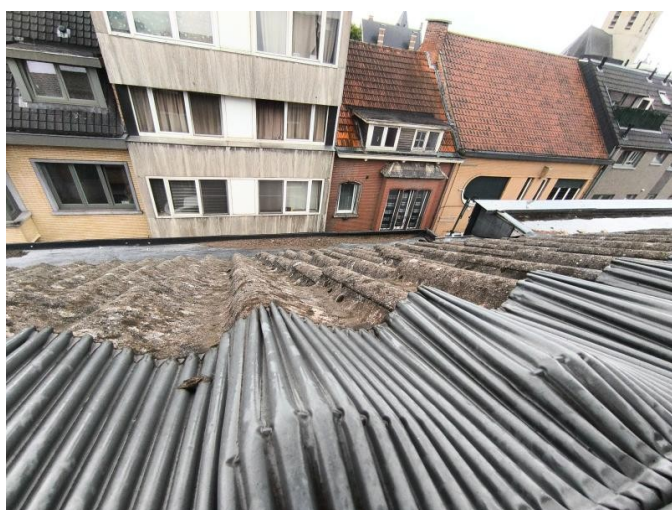
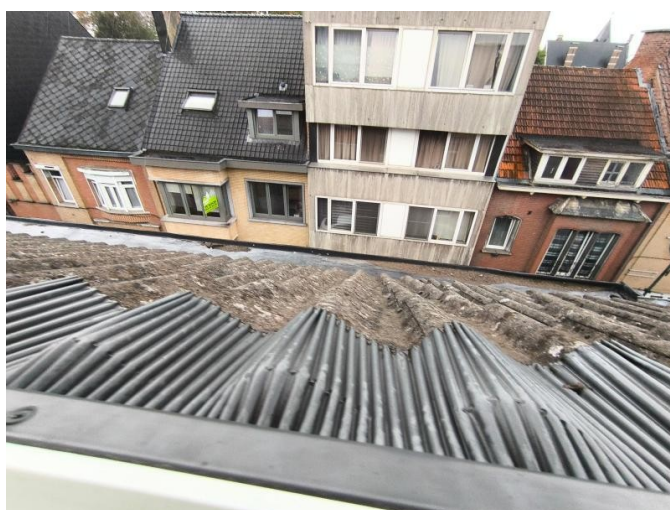
### Fiche 5: Dakbedekking niet verdacht.

| Beschrijving | Notitie | Terug te vinden op plannen |
|---|---|---|
| Fiche 5: Dakbedekking niet verdacht. | De dakbedekking wordt gecontroleerd, deze bestaat uit DAKPANNEN en bevat geen asbest verdachte materialen. | Plan 1.1: Hoofdgebouw plan |
