# Asbestinventarisatetest

Onze-Lieve-Vrouwstraat 22/0003, 9280 Lebbeke

Attestnummer : 20260914-000195.000

Uitgegeven op : 14.09.2026

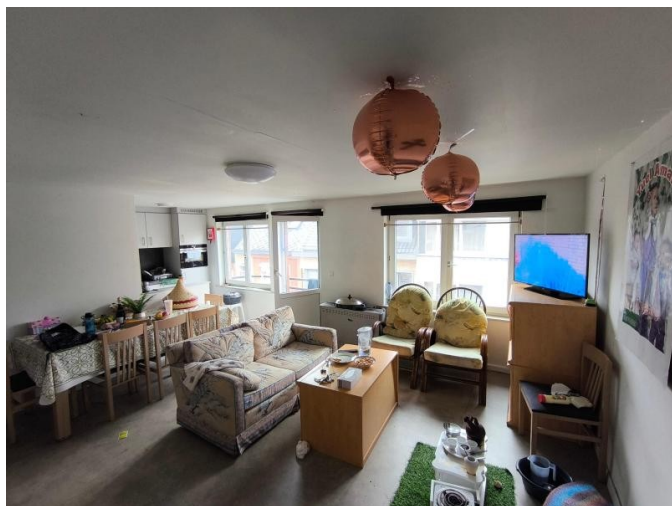
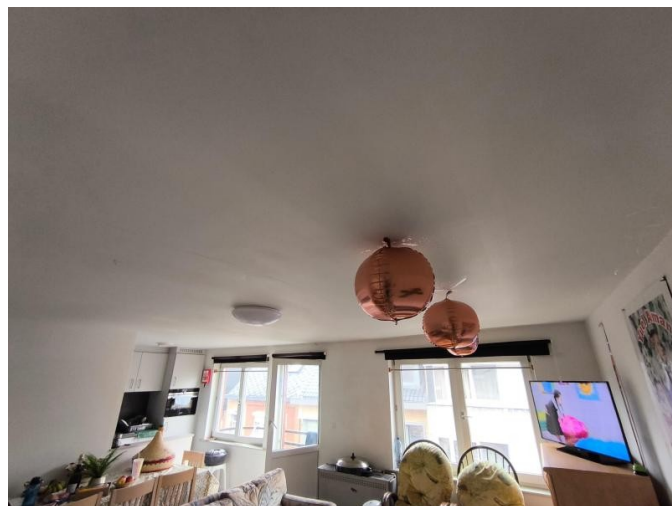
Plafonds zijn afgewerkt met valse plafonds in plaatmateriaal. Het is niet duidelijk of er pleisterwerk of ander verdacht asbestmateriaal aanwezig is achter / op deze valse plafonds, het is aangewezen om bijkomend onderzoek uit te voeren bij werken. Zonder destructieve handeling is het niet mogelijk om na te gaan of er asbesthoudende materialen aanwezig zijn achter de plafond afwerking. Als bij sloop of renovatie blijkt dat er achter deze plafonds nog pleisterwerk of asbest verdachte toepassingen aanwezig zijn, moet dit bemonsterd worden.

| Basis voor advies | De asbestdeskundige beoordeelt het materiaal als niet-asbestverdacht. |

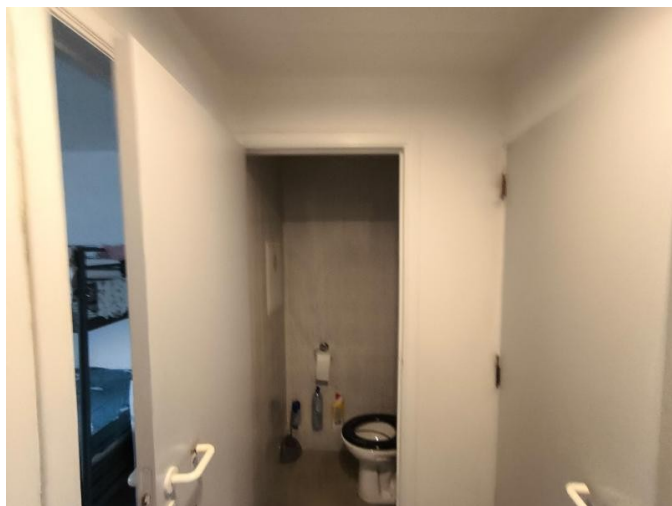
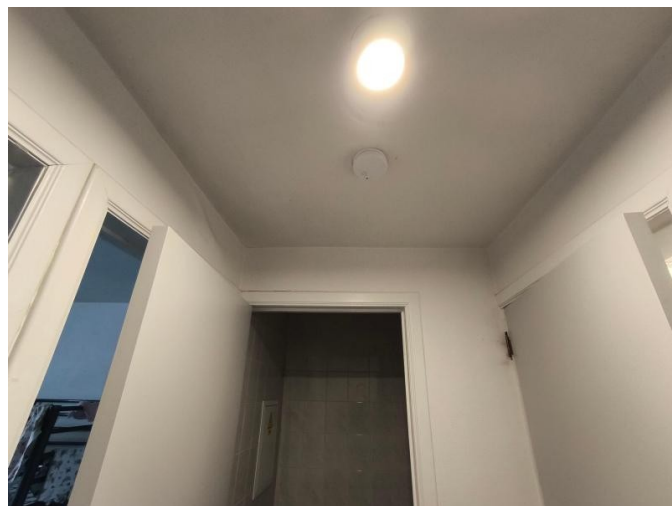
binnenwanden zijn afgewerkt met valse wanden. Het is niet duidelijk of er pleisterwerk of asbest toepassingen aanwezig zijn achter/op deze valse wanden, het is aangewezen om bijkomend onderzoek uit te voeren bij werken.

Zonder destructieve handeling is het niet mogelijk om na te gaan of er asbesthoudende materialen aanwezig zijn achter de wand afwerking. Als bij sloop of renovatie blijkt dat er achter deze wanden nog pleisterwerk of asbest verdachte toepassingen aanwezig zijn, moet dit bemonsterd worden.

| Basis voor advies | De asbestdeskundige beoordeelt het materiaal als niet-asbestverdacht. |

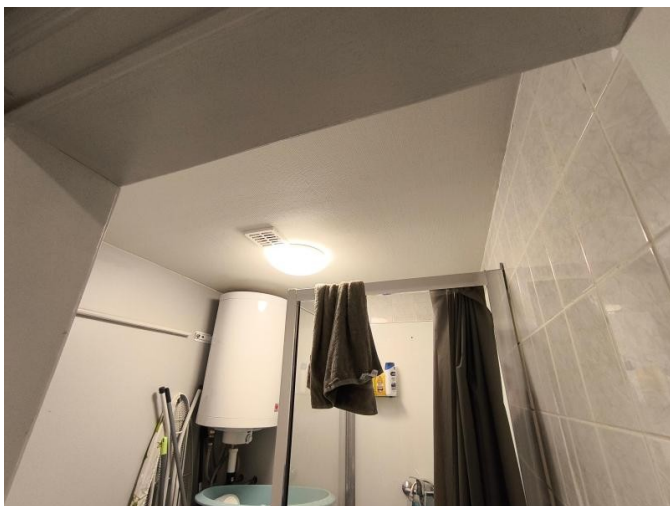
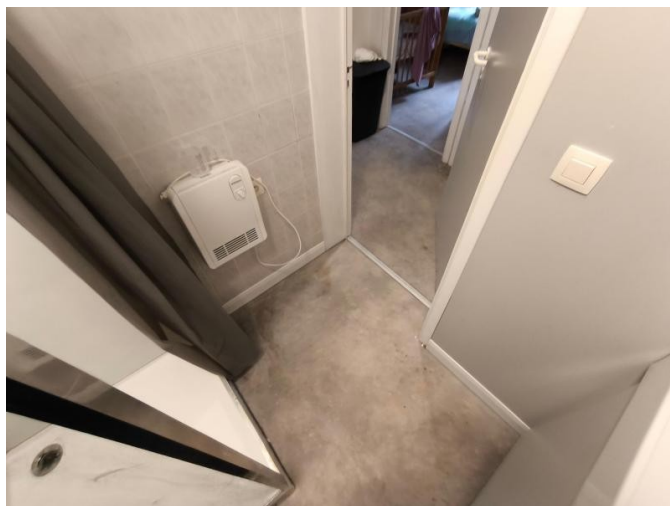
In het inspectieprotocol is een monsternamen van tegellijm verplicht om dit te identificeren als niet-asbesthoudend. Er waren geen facturen ter beschikking die bevestigen dat de tegels na 2001 waren geplaatst. Er waren geen bestaande beschadigingen aan de wandtegels om de lijm voldoende te kunnen inspecteren. Om dit af te toetsen is het aangewezen om bij eventuele renovatiewerken aan de tegels verder onderzoek/staalname te laten uitvoeren ter controle.

| Basis voor advies | Beoordeling op basis van expertise, zonder een vaststelling door de asbestdeskundige. |

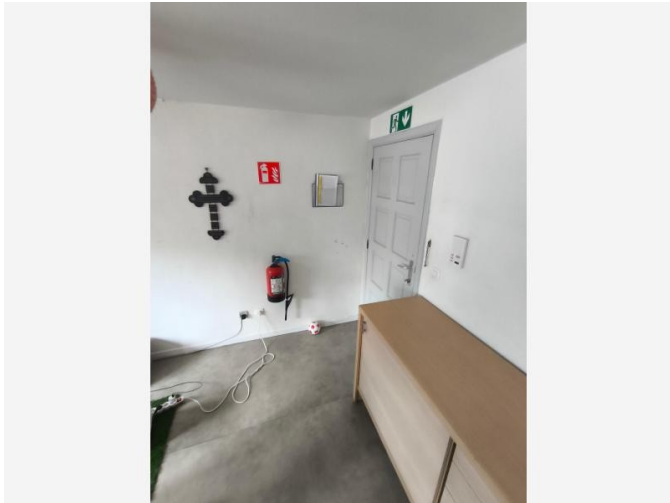
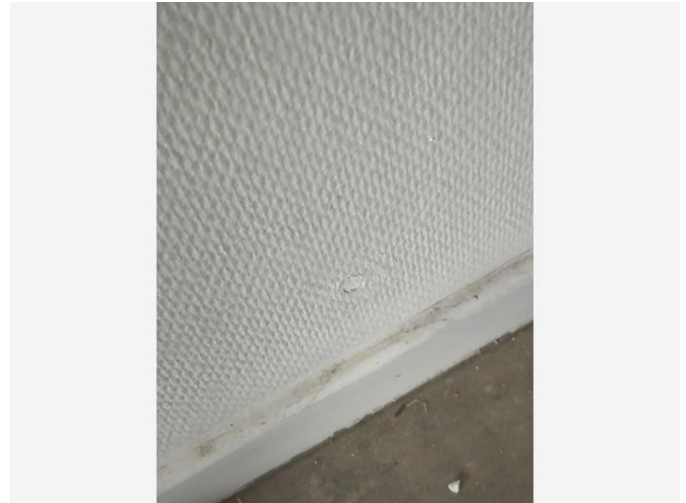
## Fiche 4: Muurpleister

### Conclusie

Geen asbest

| # | Type | Referentie | Resultaat |
|---|---|---|---|
| 4.1 | Mengmonster | M01 - PL MUUR | Geen asbest |

| Opmerking | <p>Volgens het inspectieprotocol is een monstername van het pleisterwerk verplicht om dit te identificeren als niet-asbesthoudend.</p> <p>Locatie staalnames: living / natte ruimte: keuken / stookplaats: geen staal ruimte niet aanwezig/ traphal: geen staal ruimte niet aanwezig</p> <p>De vermelde oppervlaktes en volumes betreffen een beredeneerde schatting. Er worden geen rechten verleend aan deze oppervlaktes/volumes. De dikte is een schatting die voorkomt uit de monsterplaatsen en is daarom niet altijd representatief.</p> |
