# Asbestinventarisatetest

Onze-Lieve-Vrouwstraat 22A, 9280 Lebbeke

Attestnummer : **20260914-000192.000**

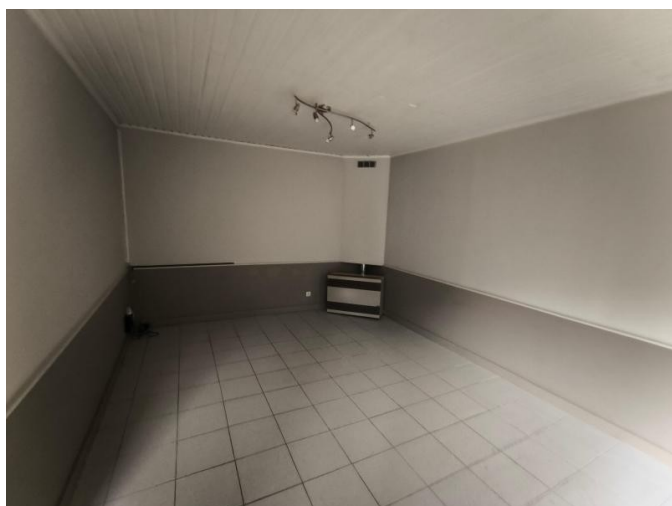
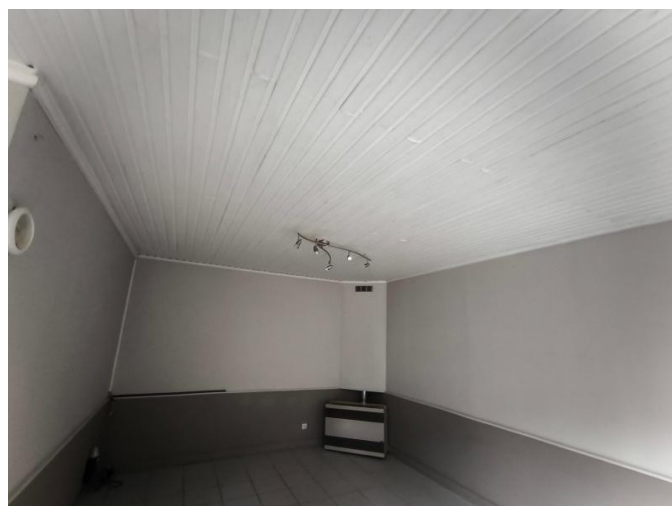
binnenwanden zijn afgewerkt met valse wanden. Het is niet duidelijk of er pleisterwerk of asbest toepassingen aanwezig zijn achter/op deze valse wanden, het is aangewezen om bijkomend onderzoek uit te voeren bij werken.

Zonder destructieve handeling is het niet mogelijk om na te gaan of er asbesthoudende materialen aanwezig zijn achter de wand afwerking. Als bij sloop of renovatie blijkt dat er achter deze wanden nog pleisterwerk of asbest verdachte toepassingen aanwezig zijn, moet dit bemonsterd worden.

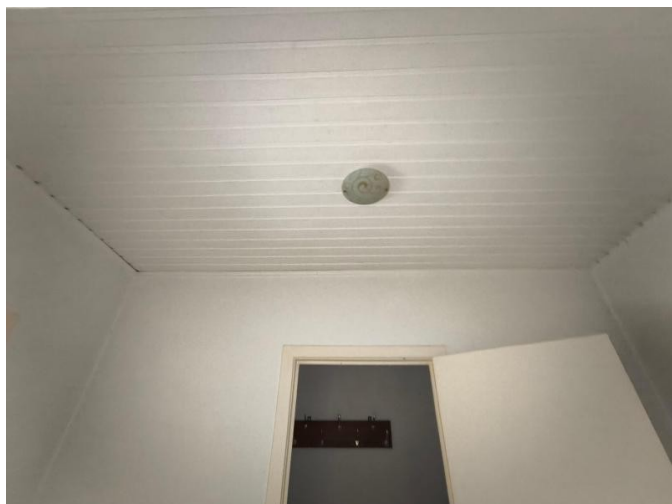
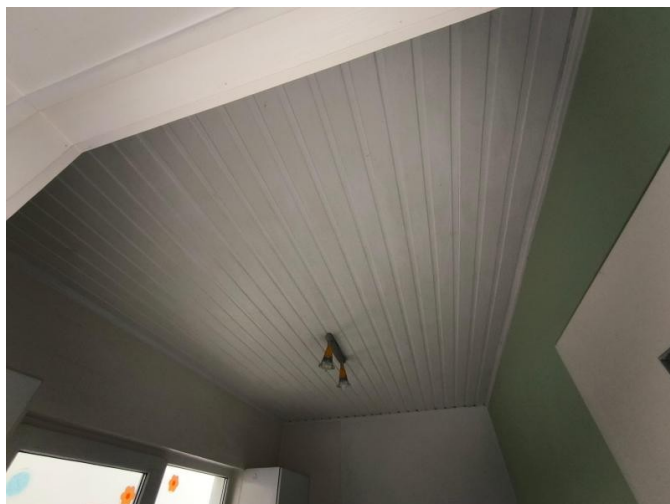
Plafonds zijn afgewerkt met valse plafonds in plaatmateriaal. Het is niet duidelijk of er pleisterwerk of ander verdacht asbestmateriaal aanwezig is achter / op deze valse plafonds, het is aangewezen om bijkomend onderzoek uit te voeren bij werken. Zonder destructieve handeling is het niet mogelijk om na te gaan of er asbesthoudende materialen aanwezig zijn achter de plafond afwerking. Als bij sloop of renovatie blijkt dat er achter deze plafonds nog pleisterwerk of asbest verdachte toepassingen aanwezig zijn, moet dit bemonsterd worden.

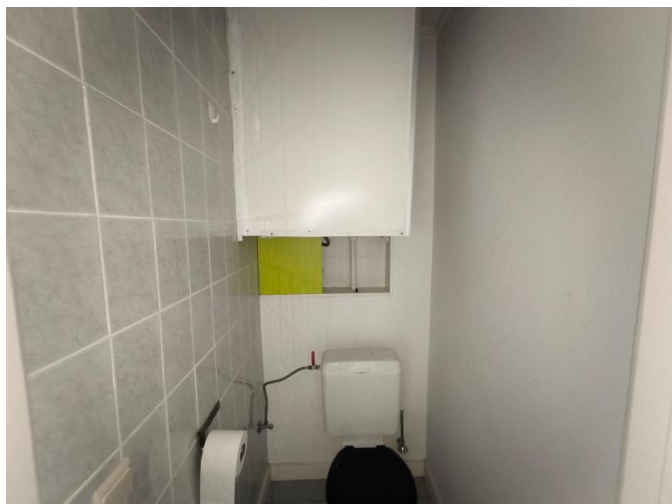
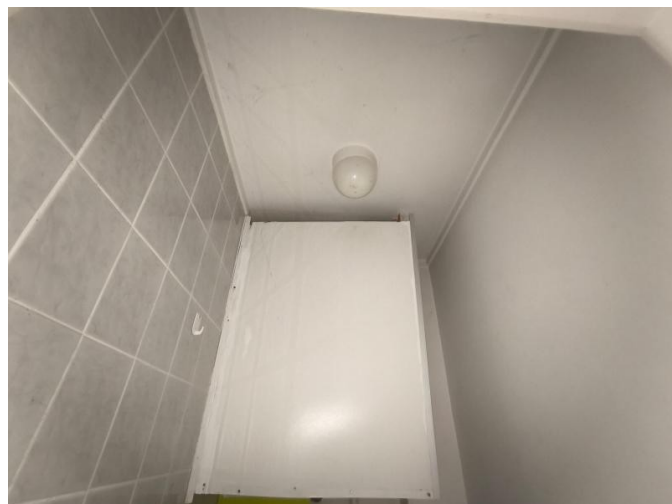
In het inspectieprotocol is een monsternamen van tegellijm verplicht om dit te identificeren als niet-asbesthoudend. Er waren geen facturen ter beschikking die bevestigen dat de tegels na 2001 waren geplaatst. Er waren geen bestaande beschadigingen aan de wandtegels om de lijm voldoende te kunnen inspecteren. Om dit af te toetsen is het aangewezen om bij eventuele renovatiewerken aan de tegels verder onderzoek/staalname te laten uitvoeren ter controle.

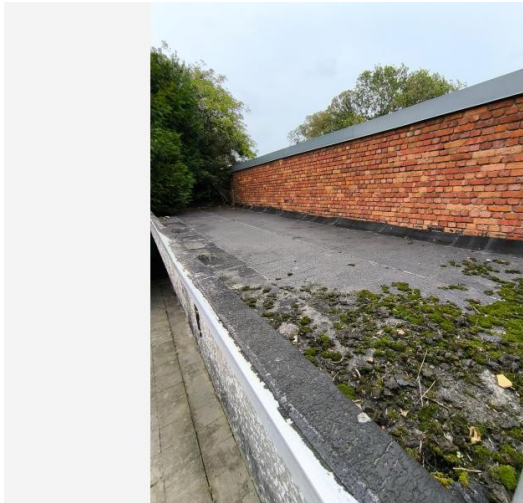
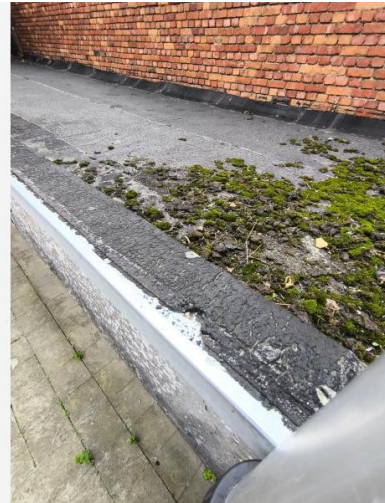
## Fiche 4: Roofing (met staalname)

### Conclusie

Geen asbest

| # | Type | Referentie | Resultaat |
|---|---|---|---|
| 4.1 | Puntmonster | M04 - ROOFING | Geen asbest |

| Opmerking | <p>Er werd een staal genomen aan een uitstekend stuk roofing waardoor de waterdichtheid niet in het gedrang komt.</p> <p>Er kan niet uitgesloten worden dat er onderlagen aanwezig zijn (bij dakwerken extra controle aangewezen)</p> <p>De vermelde oppervlaktes, diktes en volumes betreffen een beredeneerde schatting. Er worden geen rechten verleend aan deze oppervlaktes/diktes/volumes.</p> |

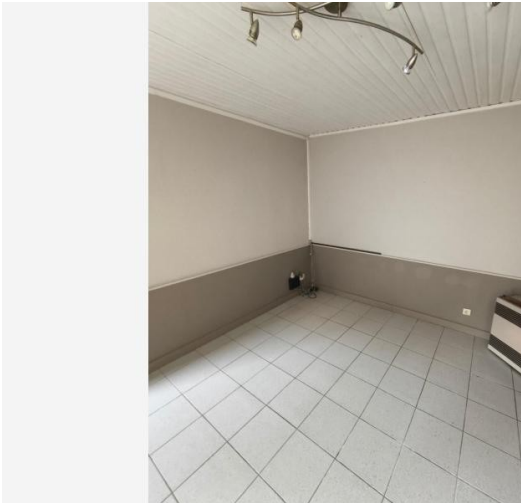
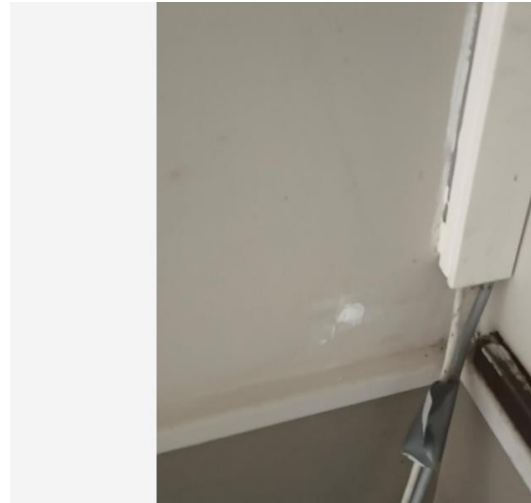
## Fiche 5: Muurpleister

### Conclusie

Geen asbest

| # | Type | Referentie | Resultaat |
|---|---|---|---|
| 5.1 | Mengmonster | M01 - PL MUUR | Geen asbest |

| Opmerking | <p>Volgens het inspectieprotocol is een monstername van het pleisterwerk verplicht om dit te identificeren als niet-asbesthoudend.</p> <p>Locatie staalnames: living / natte ruimte: keuken / stookplaats: geen staal ruimte niet aanwezig/ traphal: geen staal ruimte niet aanwezig</p> <p>De vermelde oppervlaktes en volumes betreffen een beredeneerde schatting. Er worden geen rechten verleend aan deze oppervlaktes/volumes. De dikte is een schatting die voorkomt uit de monsterplaatsen en is daarom niet altijd representatief.</p> |

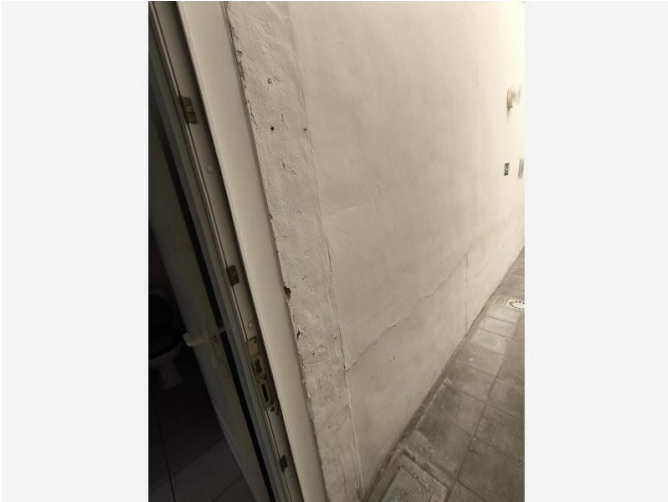
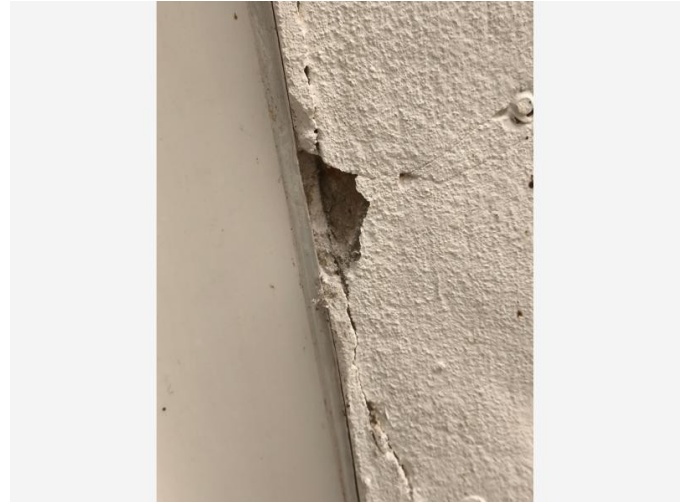
## Fiche 6: Cementering binnentoepassing (met staalname)

### Conclusie

Geen asbest

| # | Type | Referentie | Resultaat |
|---|---|---|---|
| 6.1 | Mengmonster | M02 - CEMENTERING BINNEN | Geen asbest |

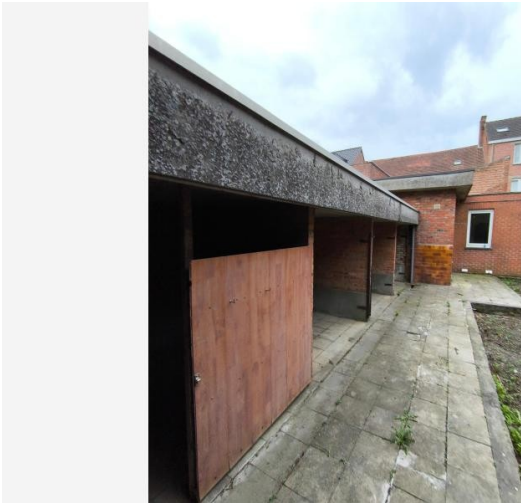
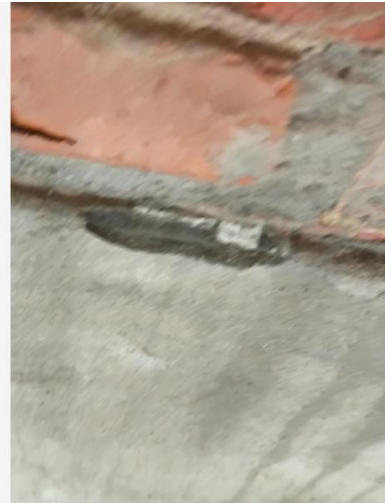
## Fiche 7: Cementering buiten (met staalname)

### Conclusie

Geen asbest

| # | Type | Referentie | Resultaat |
|---|---|---|---|
| 7.1 | Mengmonster | M03 - CEMENTERING BUITEN | Geen asbest |

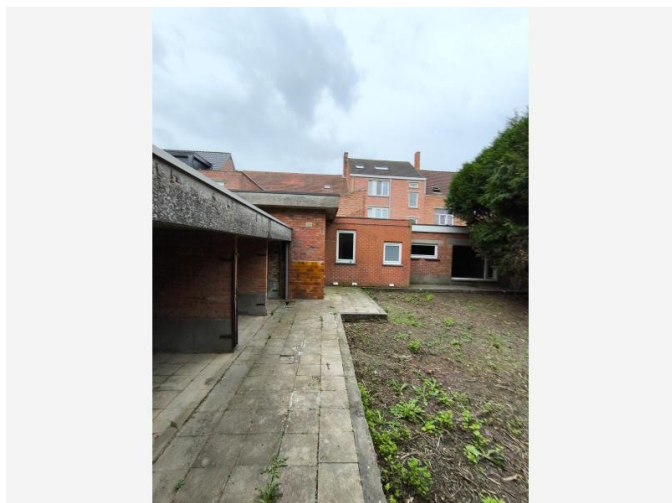
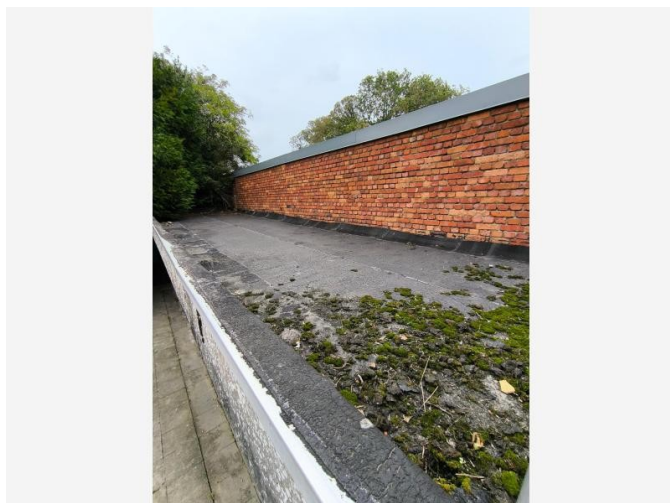
### Fiche 8: Dak bekleding Plat dak

| Beschrijving | Notitie | Terug te vinden op plannen |
|---|---|---|
| Fiche 8: Dak bekleding Plat dak | Het plat dak bestaat uit epdm rubber deze is niet verdacht( het is niet gekend wat eronder zich bevindt bij werken extra controle aangewezen) | Plan 1.2: Hoofdgebouw plan |

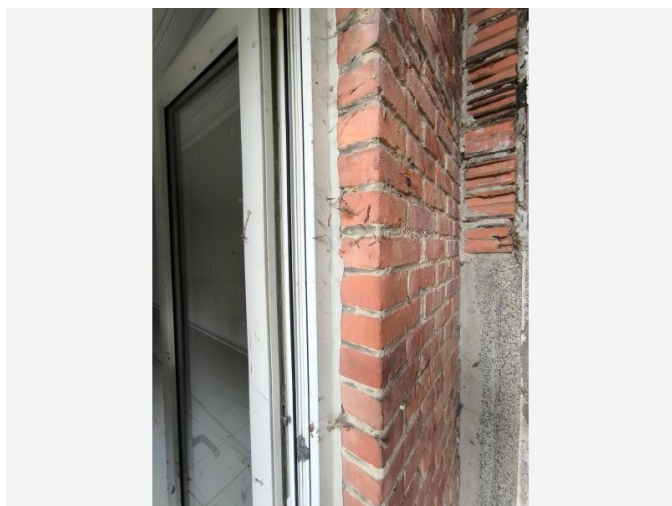
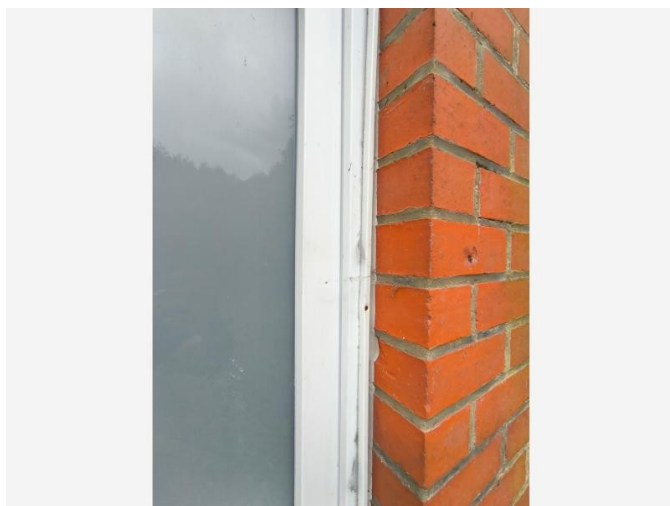
### Fiche 9: Kit niet verdacht (visueel vastgesteld)

| Beschrijving | Notitie | Terug te vinden op plannen |
|---|---|---|
| Fiche 9: Kit niet verdacht (visueel vastgesteld) | De gebruikte siliconen kit is niet asbestverdacht | - |
