# Asbestinventarisatattest

Terlindenstraat 14, 1740 Ternat

Attestnummer : 20260913-000005.000

Uitgegeven op : 13.09.2026

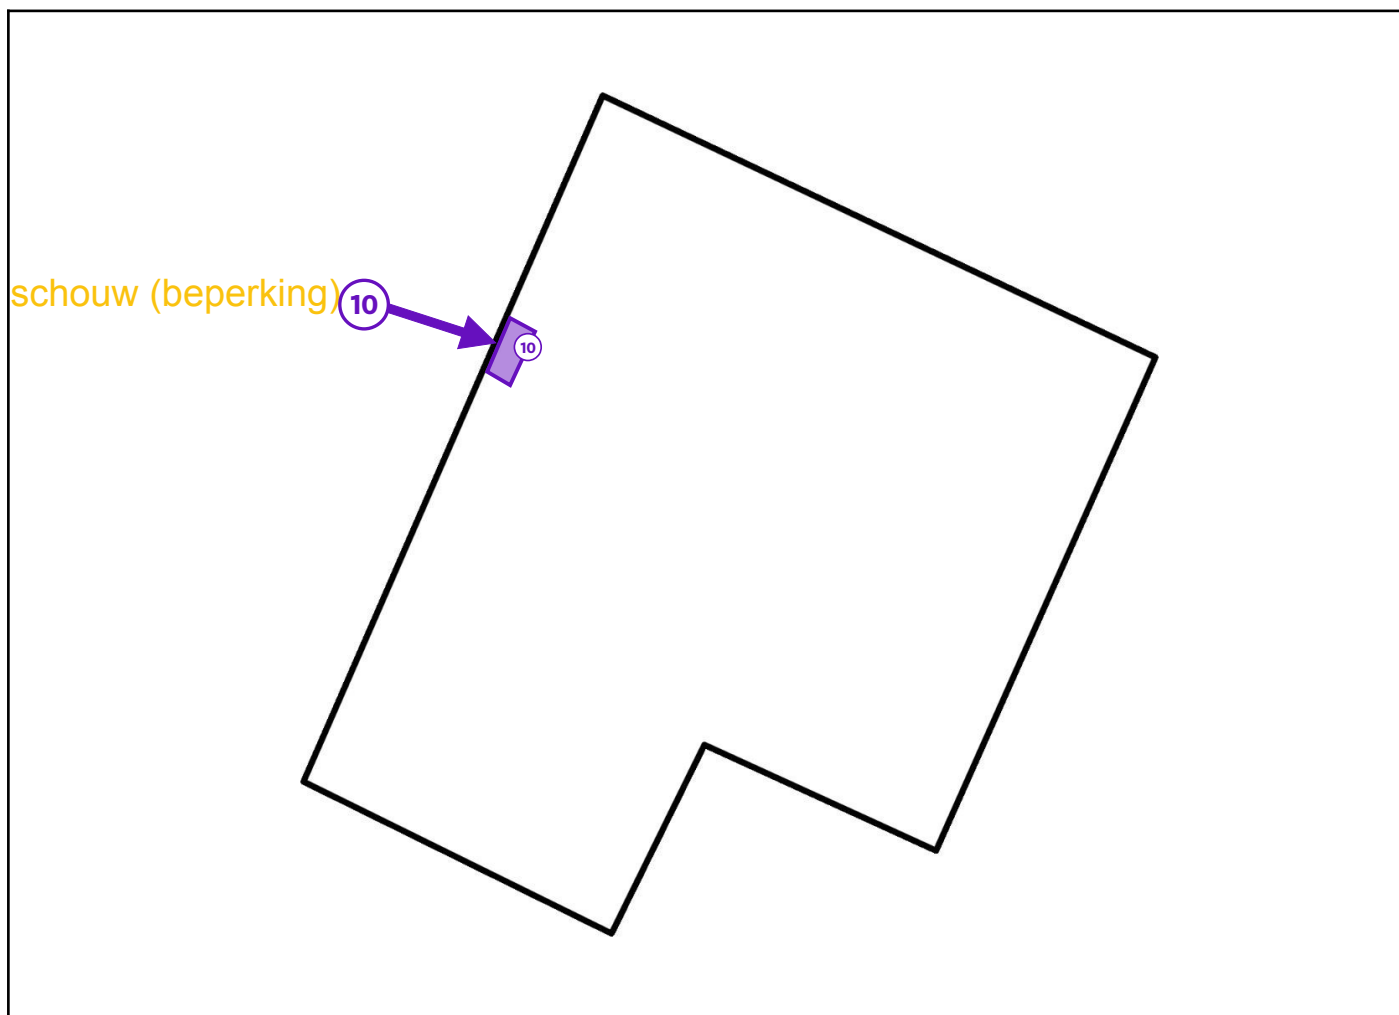
## Plan 1.19: Woning plan

| Beschrijving | Type | Actie |
|---|---|---|
| 10. Schouw op het dak | Beperking | - |

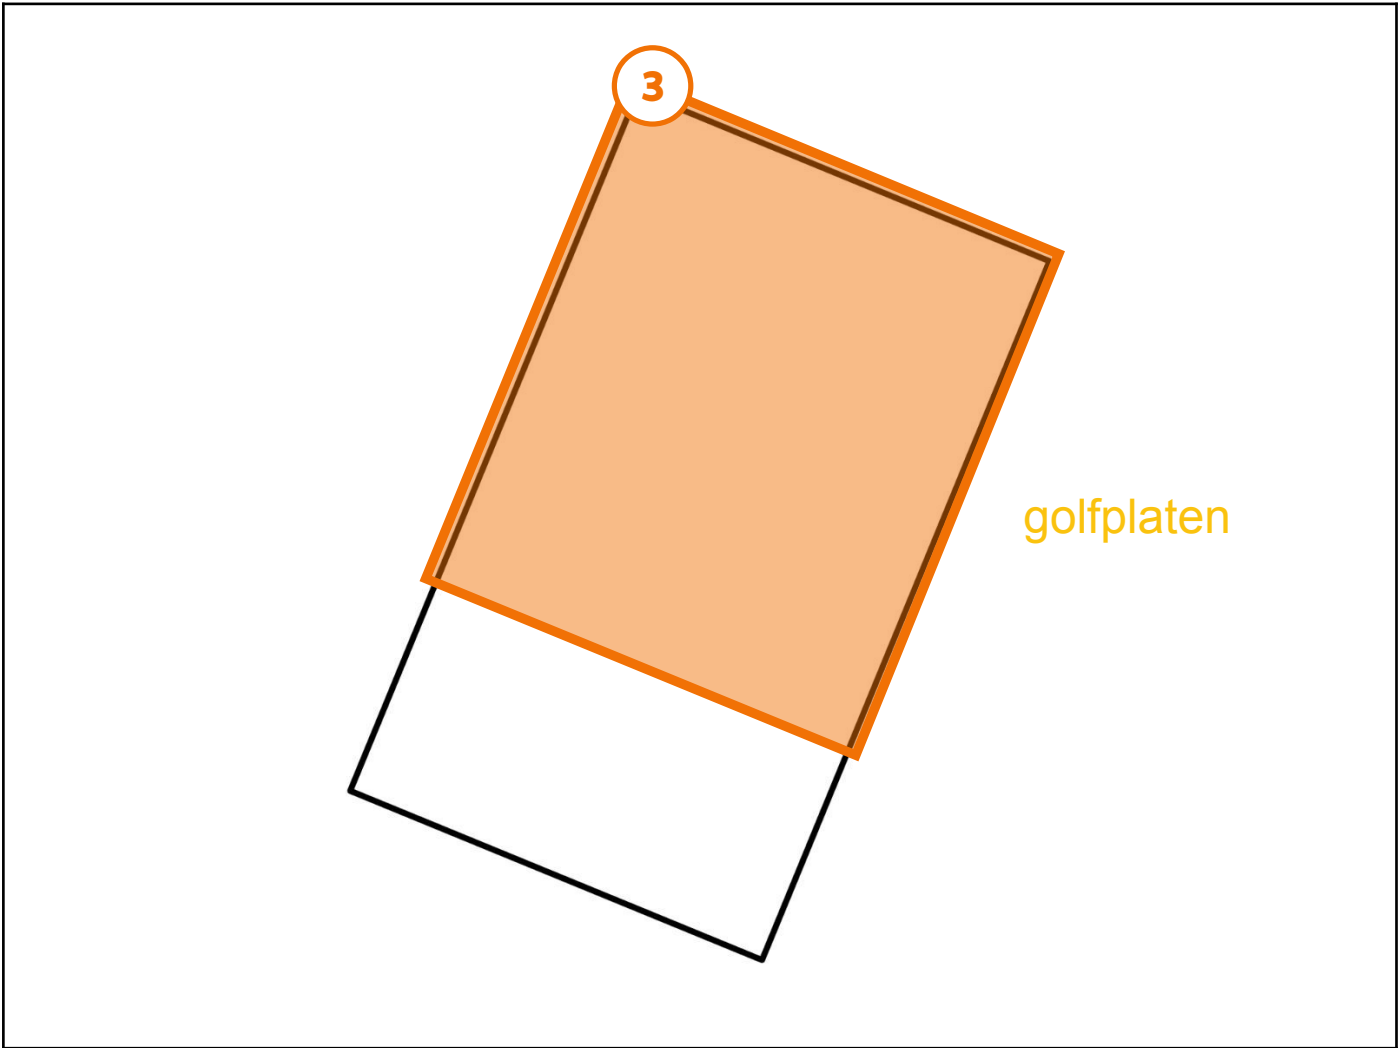
# Plan 5.1: Tuinberging plan

| Beschrijving | Type | Actie |
|---|---|---|
| 3. Golfplaten | Asbestmateriaal | Verwijderen |

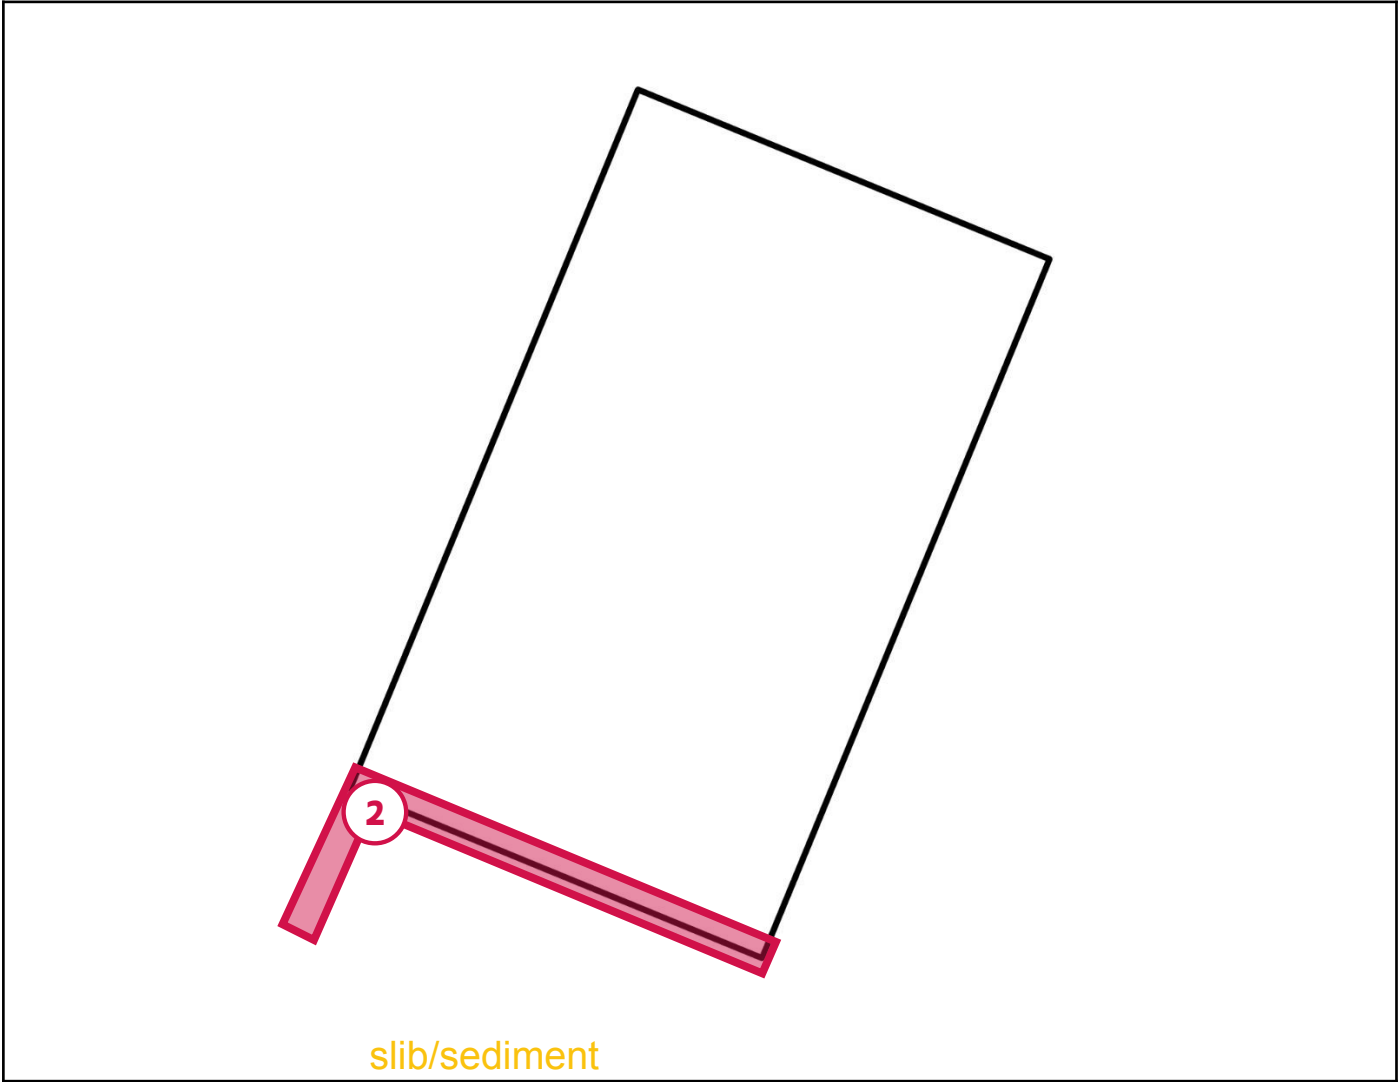
### Plan 5.3: Tuinberging plan

| Beschrijving | Type | Actie |
|---|---|---|
| 2. Slib/sediment dakgoot | Asbestmateriaal | Dringend verwijderen |

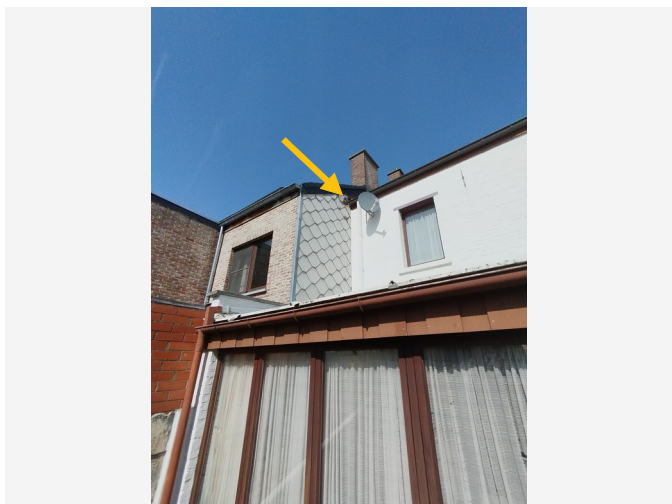
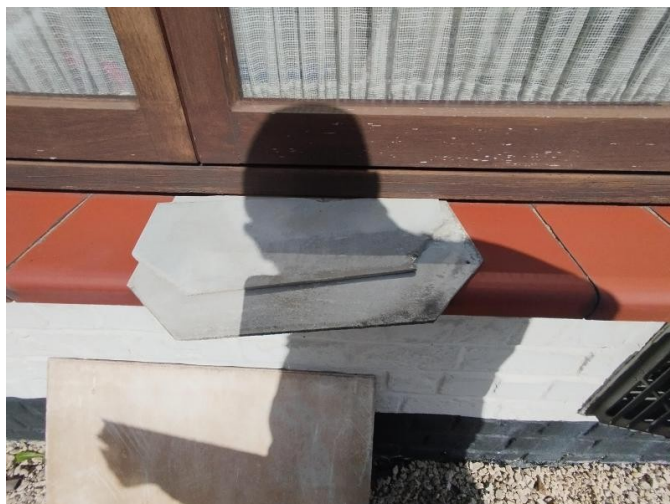
| Opmerking | <p>De vermelde hoeveelheid betreft een beredeneerde raming. Er worden geen rechten verleend aan deze hoeveelheid.</p> <p>Het afval zijn verweerde/beschadigde gevelleien van de aanpalende woning.</p> |

-u beschikt over een vernevelaar (water) of fixeermiddel om het abestmateriaal te bevochtigen tijdens de volledige duur van de werken

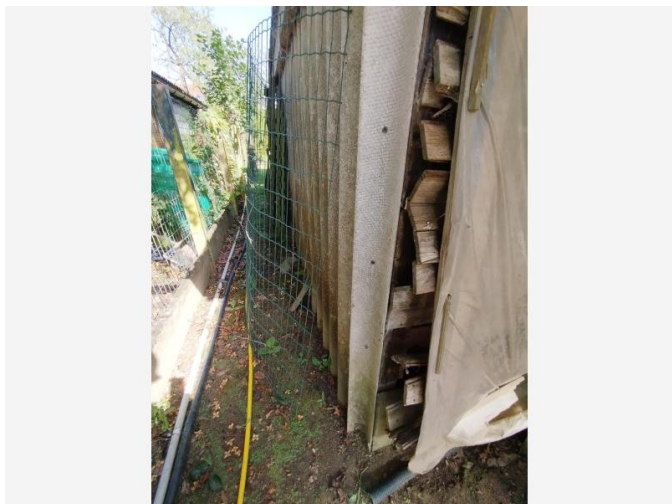
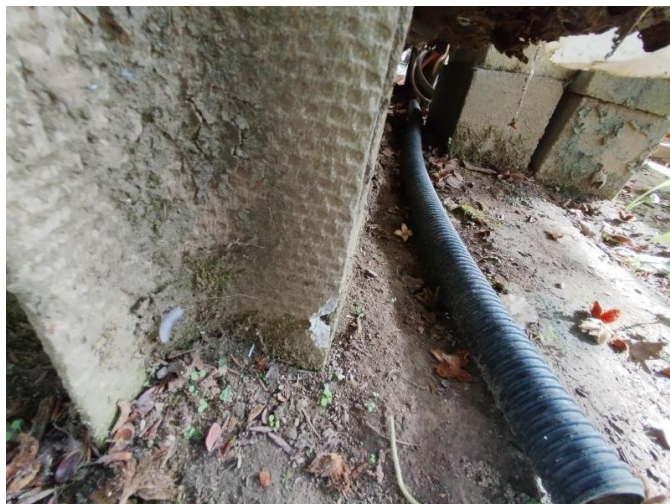
| Opmerking | De opgegeven volumes betreffen een beredeneerde schatting, er worden geen rechten toegekend aan deze schatting. |

- Eenvoudige handelingen: mag via doe-het-zelf of door werknemer(s) met opleidingsattest eenvoudige handelingen  
EH via doe-het zelf Standaard dragen van de nodige wegwerp beschermingsmiddelen FFP 3 masker , handschoenen en tyvec CAT III type 5-6 , afwasbaar schoeisel Indien mogelijk de ondervloer afdekken , golfplaten voorzichtig verwijderen, extra fixeren, niet breken , niet gooien, onmiddellijk dubbel verpakken , luchtdicht afsluiten of voorzichtig in container met asbest bag plaatsen. Voldoende benevelen/bevochtigen tijdens de duur van de werken. Indien golfplaten in slechte staat zijn en kans bestaat op breken : Eenvoudige handeling opgeleid personeel , alle werknemer(s) moeten wel beschikken over een opleidingsattest eenvoudige handelingen 8u Voor hechtgebonden toepassingen: Bij verwijdering door doe-het-zelf moet men dit afval dubbel en luchtdicht verpakt aandienen bij het gemeentelijk recyclagepark. Men raadpleegt best op voorhand de voorwaarden van het recyclagepark. Zie ook link Zie <https://ovam.vlaanderen.be/wie-mag-wat->

Zorg er dan voor dat: -u zich vooraf goed informeert op [www.asbestinfo.be](http://www.asbestinfo.be) -u zich beschermt met een FFP3 mondmasker, wegwerphandschoenen, wegwerpoveral Cat III type 5-6, afspoelbaar schoeisel -er geen minderjarigen of derden aanwezig zijn -u beschikt over PE-folie en zakken om loskomende deeltjes en het afval op te vangen en te verpakken -u beschikt over een vernevelaar (water) of fixeermiddel om het asbestmateriaal te bevochtigen tijdens de volledige duur van de werken -u weet hoe u asbestmateriaal veilig kan demonteren zonder stof of breuken -u beschikt over natte doeken om eventuele resten en stof weg te nemen

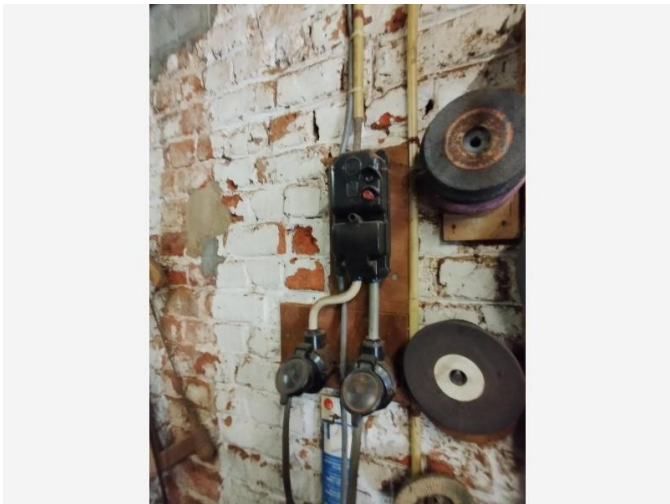
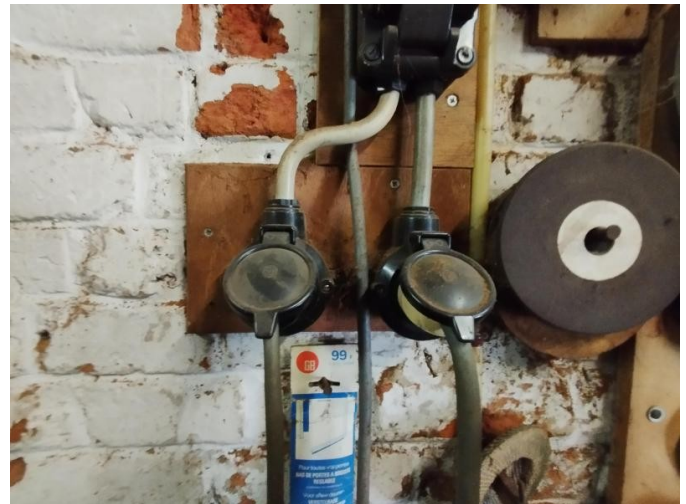
| Opmerking | <p>Er werd een staal genomen aan een uitstekend stuk waardoor de waterdichtheid van de wand niet in het gedrang komt.</p> <p>De vermelde oppervlaktes, diktes en volumes betreffen een beredeneerde schatting. Er worden geen rechten verleend aan deze oppervlaktes/diktes/volumes</p> |

- Eenvoudige handelingen: mag via doe-het-zelf of door werknemer(s) met opleidingsattest eenvoudige handelingen  
Schakelaars, stopcontacten en andere gelijkaardige toepassingen kunnen eenvoudig losgeschroefd worden --> EH doe-het-zelf. Afgesloten of verzegelde kast --> EH opgeleid technieker personeel 8u basisopleiding asbest. Voor elektrische infrastructuur en uitrusting dient u vooraleer men deze toepassing gaat bevochtigen de elektriciteit af te sluiten (zoniet elektrocutie-/brandgevaar). standaard dragen van de nodige wegwerp beschermingsmiddelen FFP 3 masker , handschoenen en tyvec CAT III type 5-6 , afspoelbaar schoeisel Losschroeven en dubbel verpakken in plastic , sluit luchtdicht af en breng dit als hechtgebonden afval naar een plaatselijk containerpark. Voor hechtgebonden toepassingen: Bij verwijdering door doe-het-zelf moet men dit afval dubbel en luchtdicht verpakt afdienen bij het gemeentelijk recyclagepark. Men raadpleegt best op voorhand de voorwaarden van het recyclagepark.

- u zich beschermt met een FFP3 mondkap, wegwerphandschoenen, wegwerpoveral Cat III type 5-6, afspoelbaar schoeisel
- er geen minderjarigen of derden aanwezig zijn -u beschikt over PE-folie en zakken om loskomende deeltjes en het afval op te vangen en te verpakken
- u beschikt over een vernevelaar (water) of fixeermiddel om het asbestmateriaal te bevochtigen tijdens de volledige duur van de werken
- u weet hoe u asbestmateriaal veilig kan demonteren zonder stof of breuken -u beschikt over natte doeken om eventuele resten en stof weg te nemen

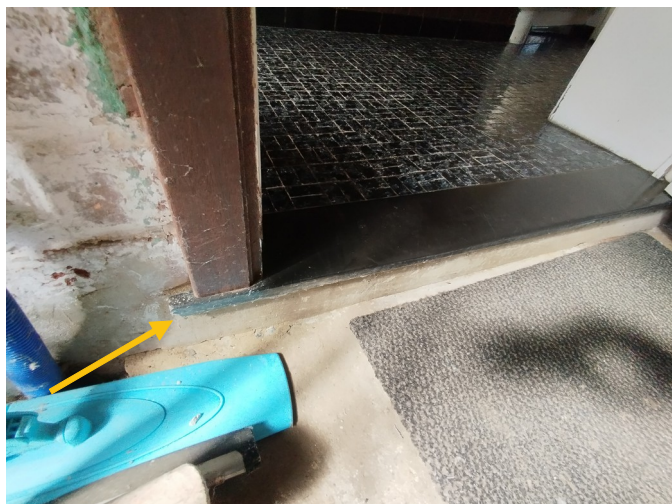
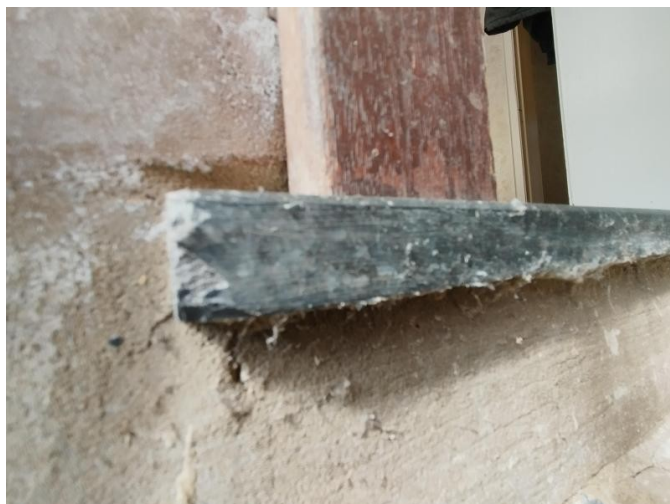
## Fiche 16: Deurdorpels binnen (type massal)

Geen asbest

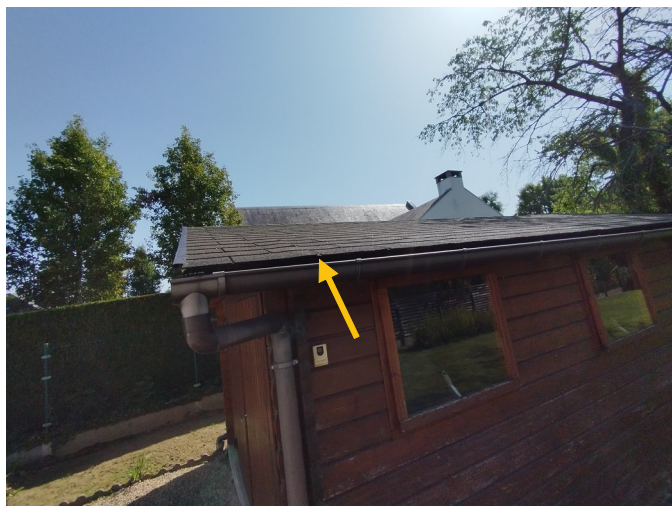
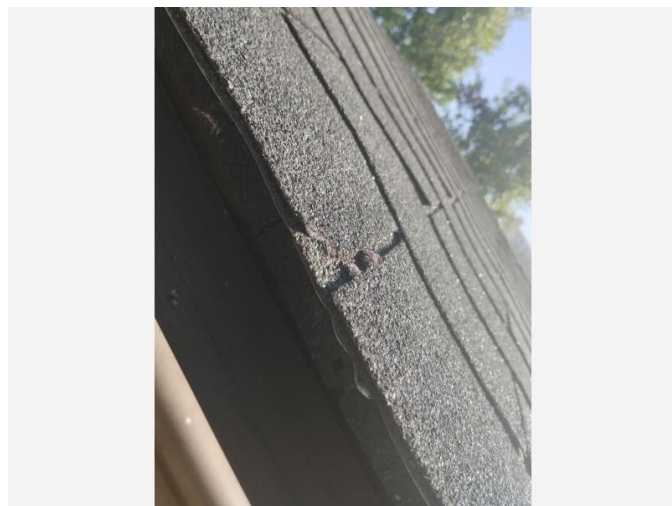
## Fiche 18: Bitumen dakleien

Geen asbest
