# Asbestinventarisatetest

Kardinaal Mercierlaan 36/0201, 3001 Leuven

Attestnummer : **20260904-000080.000**

Uitgegeven op : **04.09.2026**

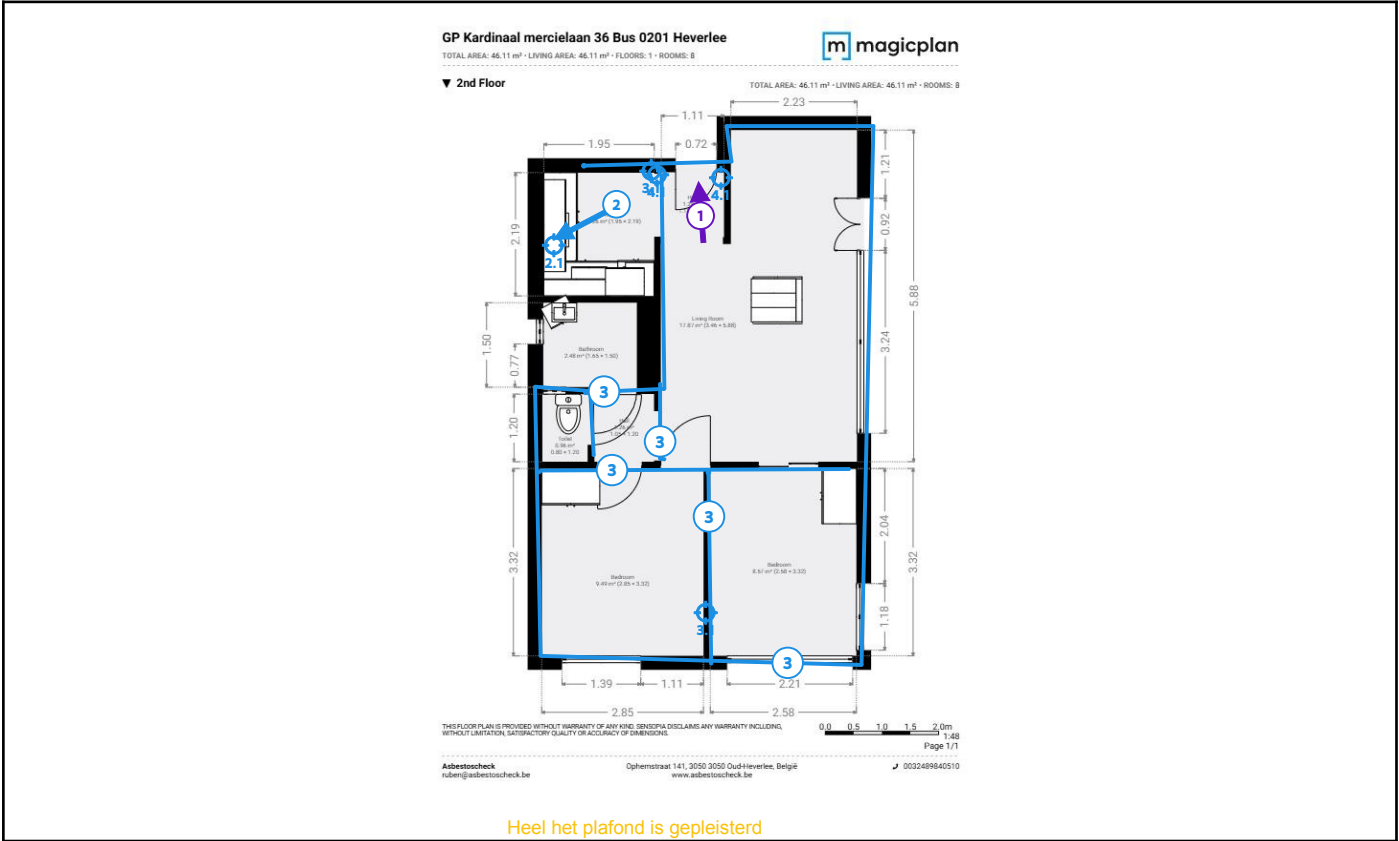
# Plan 1.2: Verdiep 2 bus 0201

| Beschrijving | Type | Actie |
|---|---|---|
| 1. Branddeur | Advies | - |
| 2. Coating spoelbak | Geen asbest | - |
| 3. Pleisterwerk wanden | Geen asbest | - |
| 4. Pleisterwerk plafonds | Geen asbest | - |

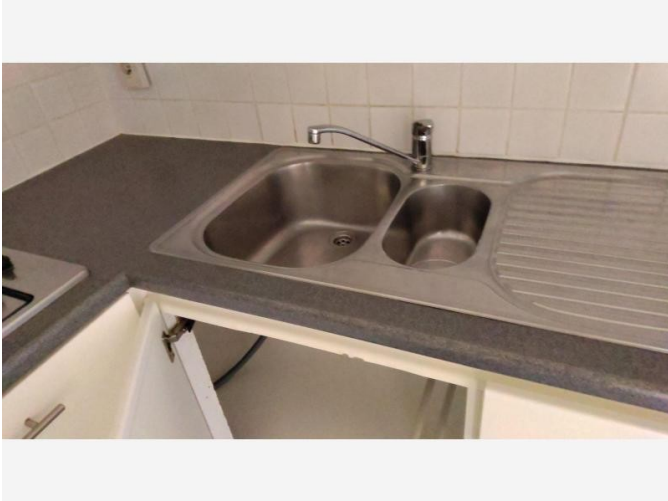
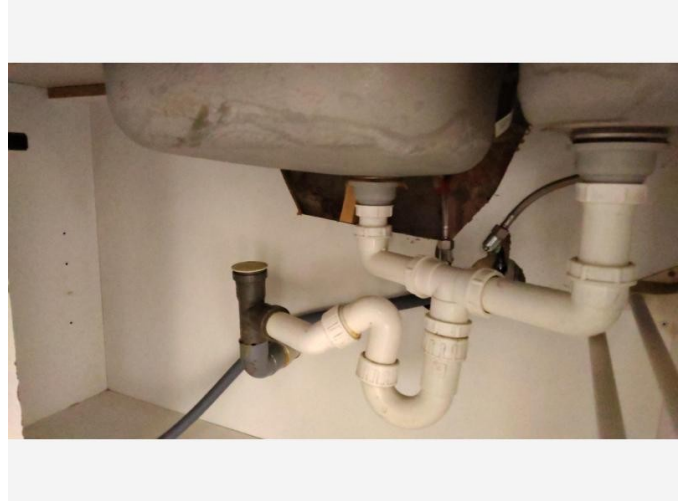
## Fiche 2: Coating spoelbak

### Conclusie

Geen asbest

| # | Type | Referentie | Resultaat |
|---|---|---|---|
| 2.1 | Puntmonster | M03 | Geen asbest |

| Beschrijving | Coating spoelbak |
| Gebondenheid op basis van bindmiddel | Hecht |

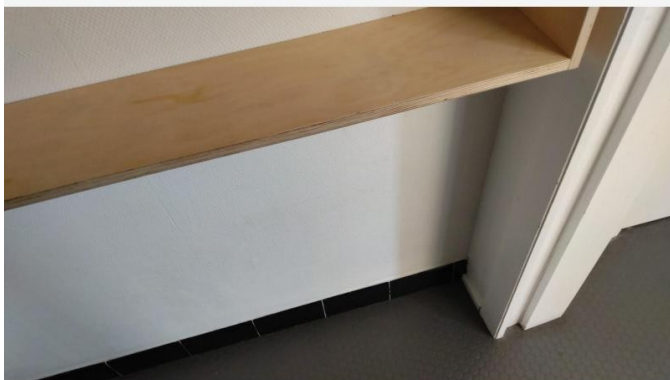
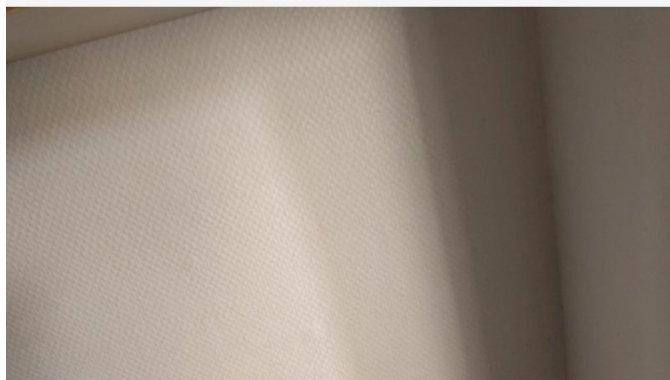
## Fiche 3: Pleisterwerk wanden

### Conclusie

Geen asbest

| # | Type | Referentie | Resultaat |
|---|---|---|---|
| 3.1 | Mengmonster | M01 | Geen asbest |

| Beschrijving | Pleisterwerk wanden |
| Gebondenheid op basis van bindmiddel | Niet-hechtgebonden |

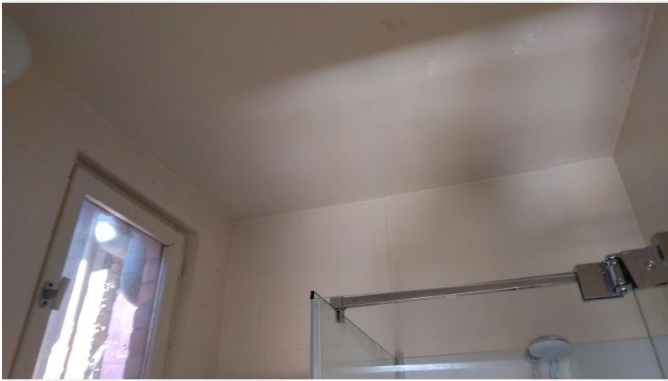
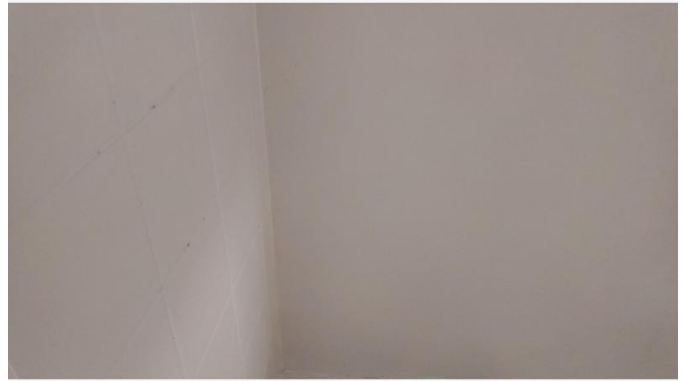
## Fiche 4: Pleisterwerk plafonds

### Conclusie

Geen asbest

| # | Type | Referentie | Resultaat |
|---|---|---|---|
| 4.1 | Mengmonster | M02 | Geen asbest |

| Beschrijving | Pleisterwerk plafonds |
| Gebondenheid op basis van bindmiddel | Niet-hechtgebonden |
