# Asbestinventarisatetest

Geelsebaan 32, 2470 Retie

Attestnummer : **20260618-000171.000**

Uitgegeven op : **18.06.2026**

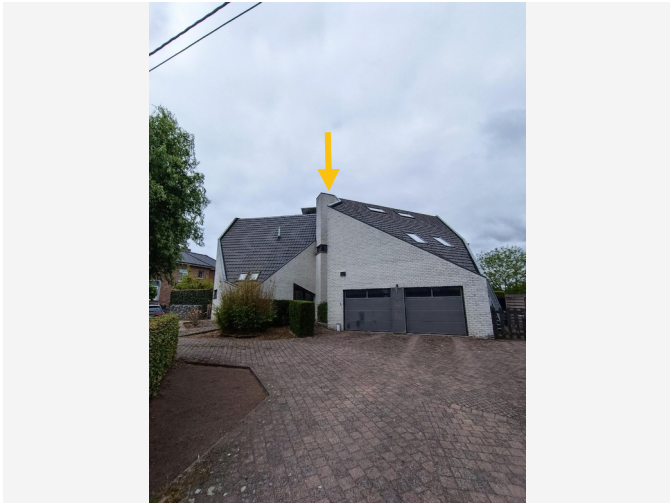
### Tijdelijke beperking

**Reden:** Het te onderzoeken materiaal situeert zich hoger dan 3,50 m te rekenen vanaf een veilige ondergrond

**Uitleg van de asbestdeskundige:** Het platdak is niet waarneembaar en situeert zich hoger dan 3.50m te rekenen vanaf een veilige ondergrond, bij werken extra controle bv door middel van een stelling, hoogtewerker....

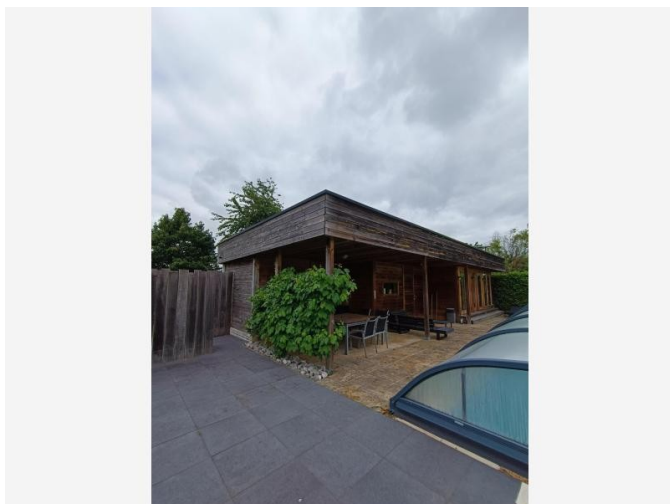
### Uitgesloten van inspectie

**Bouwjaar:** 2014

*Constructies gebouwd vanaf 2001 moeten niet onderzocht worden*

| Opmerking | <p>Het poolhouse is opgebouwd uit een gedeelte daterend van 2003 en een gedeelte daterend van 2014.</p> <p>Het betreft een houten constructie met EPDM dakbedekking.</p> |

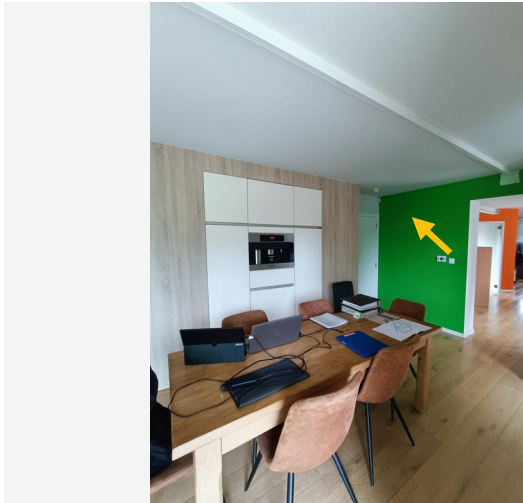
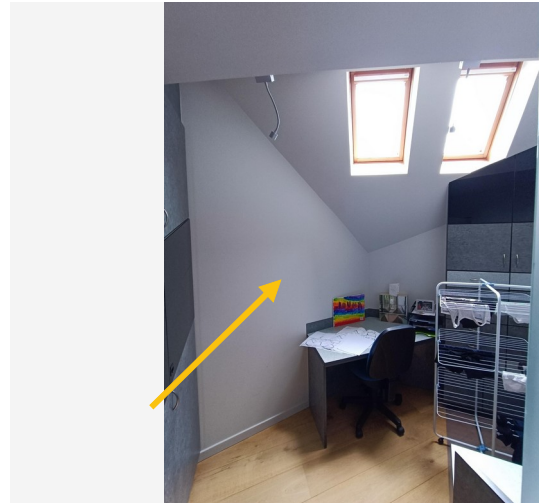
Enkele binnenwanden zijn afgewerkt met valse wanden. Het is niet duidelijk of er pleisterwerk of asbest toepassingen aanwezig zijn achter/op deze valse wanden, het is aangewezen om bijkomend onderzoek uit te voeren bij werken.

| Basis voor advies | De asbestdeskundige beoordeelt het materiaal als niet-asbestverdacht. |

Zonder destructieve handeling is het niet mogelijk om na te gaan of er asbesthoudende materialen aanwezig zijn achter de wand afwerking. Als bij sloop of renovatie blijkt dat er achter deze wanden nog pleisterwerk of asbest verdachte toepassingen aanwezig zijn, moet dit bemonsterd worden.

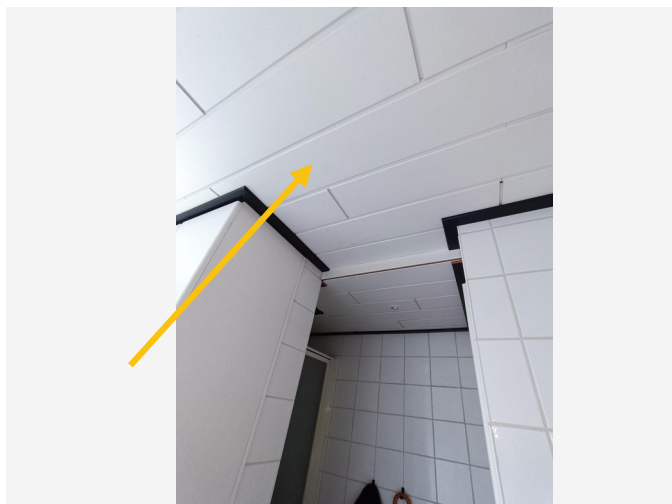
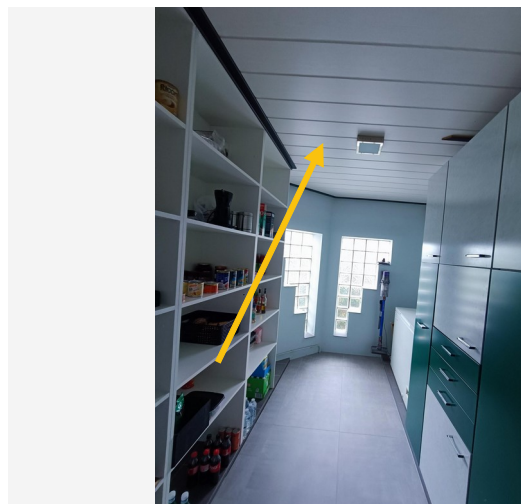
Plafonds zijn afgewerkt met valse plafonds in plaatmateriaal. Het is niet duidelijk of er pleisterwerk of ander verdacht asbestmateriaal aanwezig is achter / op deze valse plafonds, het is aangewezen om bijkomend onderzoek uit te voeren bij werken. Zonder destructieve handeling is het niet mogelijk om na te gaan of er asbesthoudende materialen aanwezig zijn achter de plafond afwerking. Als bij sloop of renovatie blijkt dat er achter deze plafonds nog pleisterwerk of asbest verdachte toepassingen aanwezig zijn, moet dit bemonsterd worden.

| Basis voor advies | De asbestdeskundige beoordeelt het materiaal als niet-asbestverdacht. |

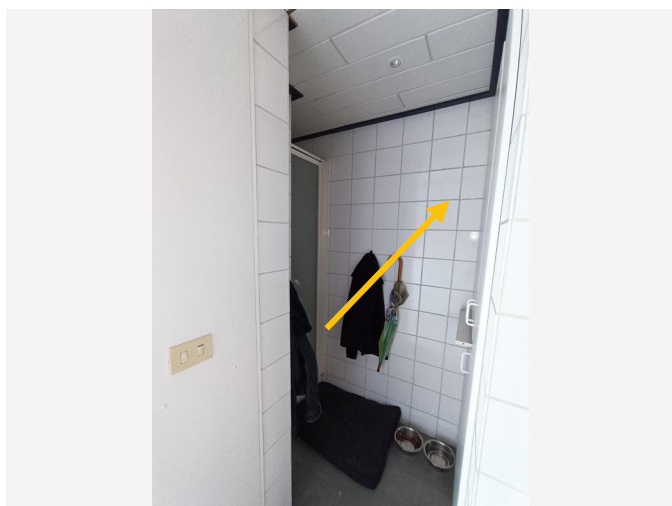
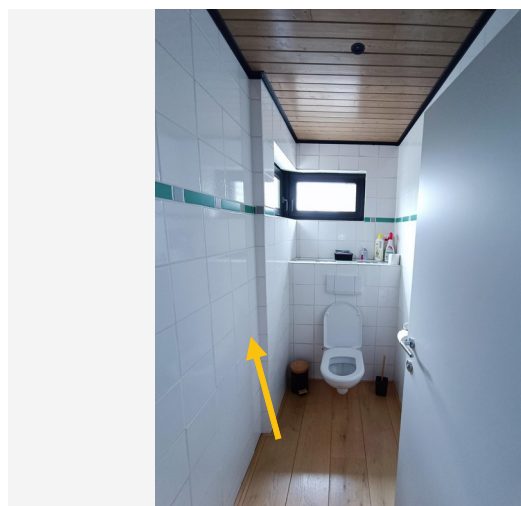
In het inspectieprotocol is een monsternamen van tegellijm verplicht om dit te identificeren als niet-asbesthoudend. Er waren geen facturen ter beschikking die bevestigen dat de tegels na 2001 waren geplaatst. Er waren geen bestaande beschadigingen aan de wandtegels om de lijm voldoende te kunnen inspecteren. Om dit af te toetsen is het aangewezen om bij eventuele renovatiewerken aan de tegels verder onderzoek/staalname te laten uitvoeren ter controle.

| Basis voor advies | Beoordeling op basis van expertise, zonder een vaststelling door de asbestdeskundige. |

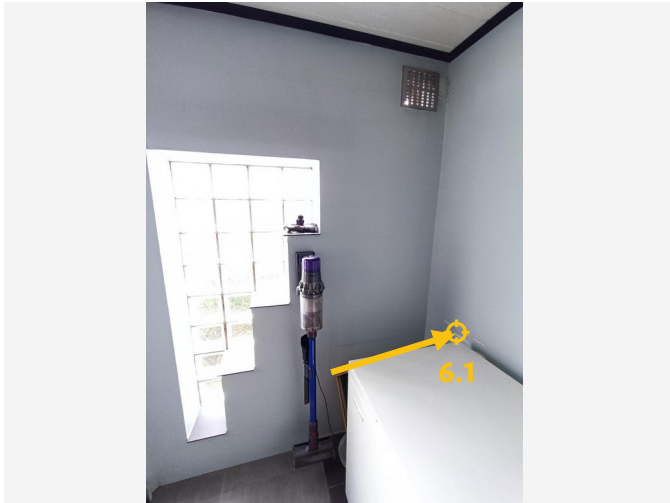
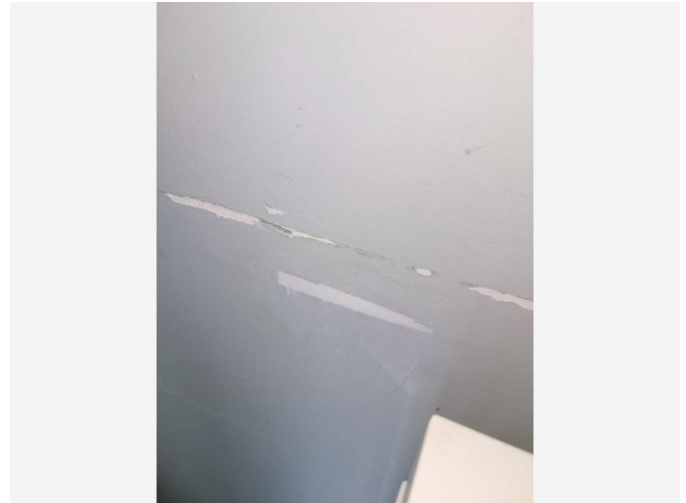
## Fiche 6: Muurpleister

Geen asbest

| # | Type | Referentie | Resultaat |
|---|---|---|---|
| 6.1 | Mengmonster | 1 | Geen asbest |

| Opmerking | <p>Volgens het inspectieprotocol is een monstername van het pleisterwerk verplicht om dit te identificeren als niet-asbesthoudend.</p> <p>Locatie staalnames: individuele ruimte: Wasplaats gelijkvloers / natte ruimte: NVT; geen pleisterwerk in natte ruimtes / stookplaats: Bergruimte eerste verdieping / traphal: Zolder</p> <p>De vermelde oppervlaktes en volumes betreffen een beredeneerde schatting. Er worden geen rechten verleend aan deze oppervlaktes/volumes. De dikte is een schatting die voortvloeit uit de monsterplaatsen en is daarom niet altijd representatief.</p> |

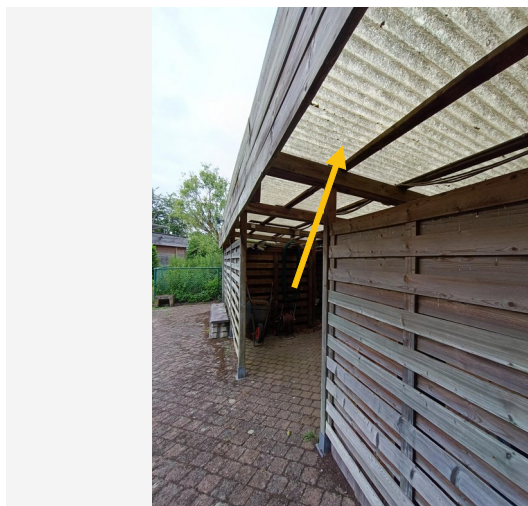
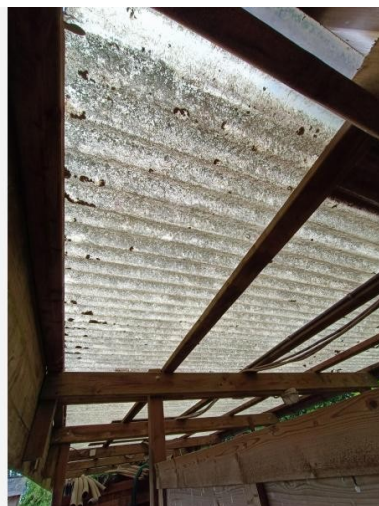
## Fiche 7: Dakbedekking berging achter carport

| Beschrijving | Notitie | Terug te vinden op plannen |
|---|---|---|
| Fiche 7: Dakbedekking berging achter carport | De dakbedekking van de berging achter de carport werd gecontroleerd. Deze bestaat uit kunststof plaatwerk en bevat geen asbest verdachte materialen. | Plan 2.1: Carport plan |

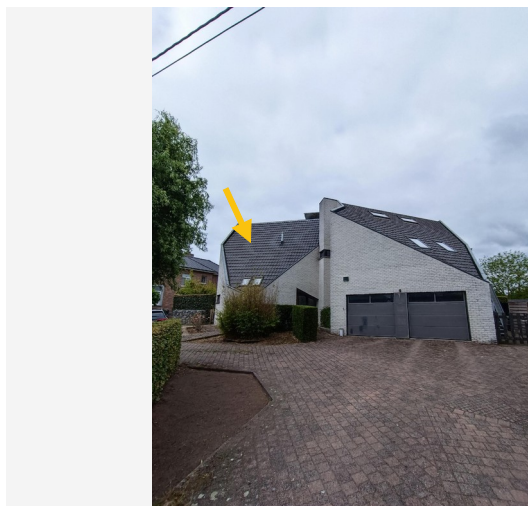
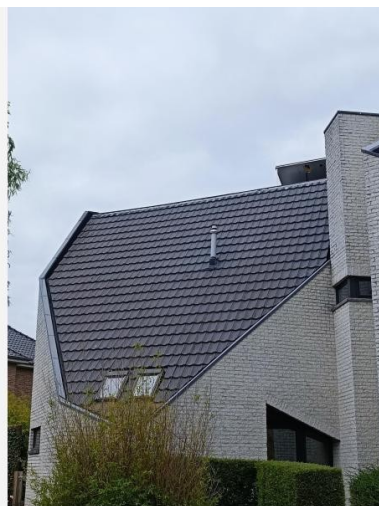
## Fiche 8: Dakbedekking woning

| Beschrijving | Notitie | Terug te vinden op plannen |
|---|---|---|
| Fiche 8: Dakbedekking woning | De dakbedekking van de woning werd gecontroleerd. Deze bestaat uit dakpannen en bevat geen asbest verdachte materialen. | Plan 1.1: Hoofdgebouw plan |

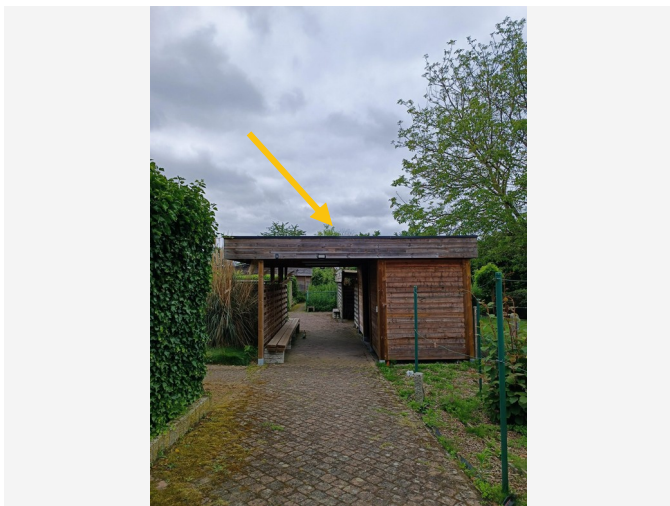
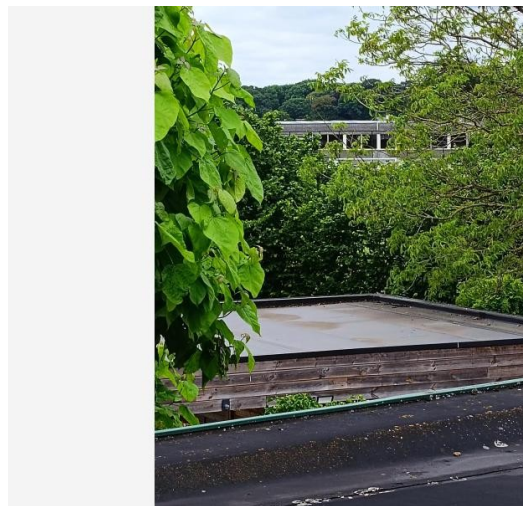
## Fiche 9: Carport

| Beschrijving | Notitie | Terug te vinden op plannen |
|---|---|---|
| Fiche 9: Carport | De dakbedekking van de carport werd gecontroleerd. Deze bestaat uit EPDM en bevat geen asbest verdachte materialen. | Plan 2.1: Carport plan |

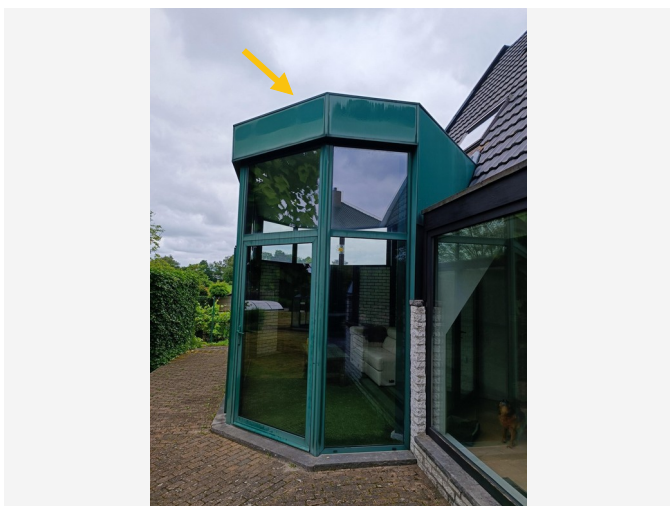
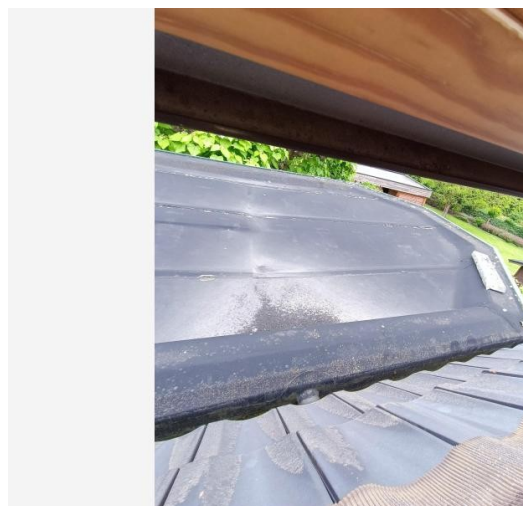
## Fiche 10: Dakbedekking erkers

| Beschrijving | Notitie | Terug te vinden op plannen |
|---|---|---|
| Fiche 10: Dakbedekking erkers | De dakbedekking van de erkers werd gecontroleerd. Deze bestaat uit EPDM en bevat geen asbest verdachte materialen. | Plan 1.1: Hoofdgebouw plan |

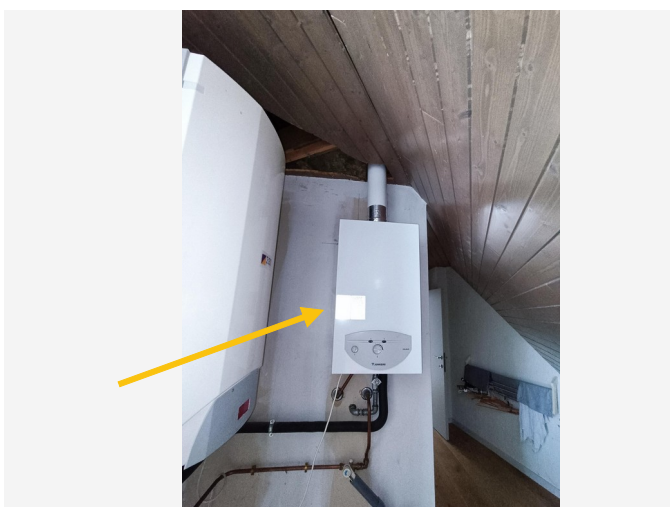
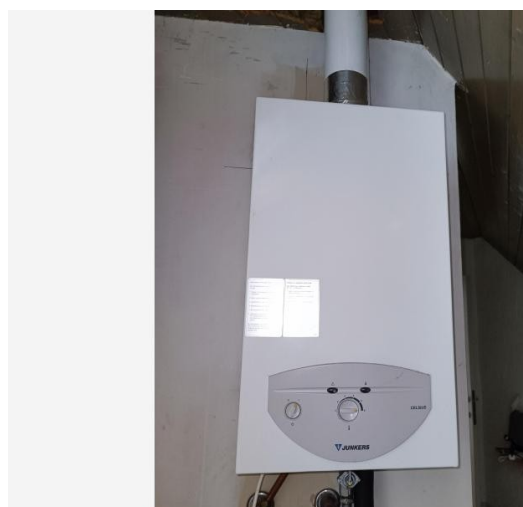
## Fiche 11: CV-ketel wasruimte verdieping

| Beschrijving | Notitie | Terug te vinden op plannen |
|---|---|---|
| Fiche 11: CV-ketel wasruimte verdieping | De CV ketel werd gecontroleerd (bwj 2012) en is niet asbest verdacht; geen risico bouwjaar. | Plan 1.10: Verdieping |

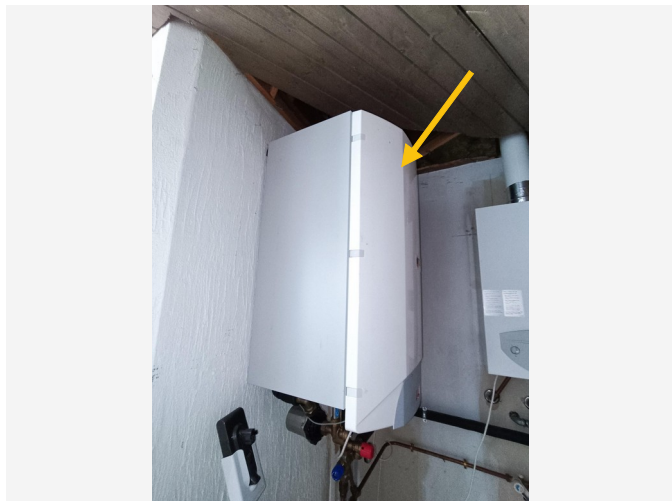
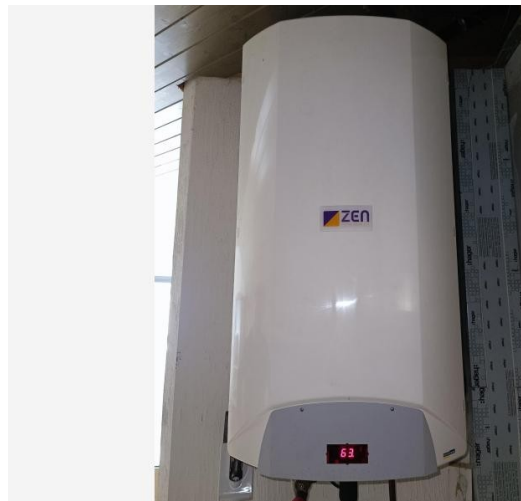
## Fiche 12: Zonneboiler

| Beschrijving | Notitie | Terug te vinden op plannen |
|---|---|---|
| Fiche 12: Zonneboiler | De zonneboiler werd gecontroleerd (bwj 2011) en is niet asbest verdacht; geen risico bouwjaar. | Plan 1.10: Verdieping |

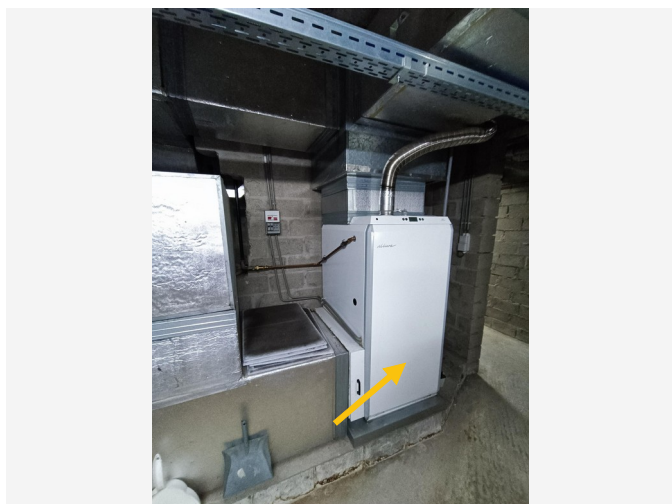
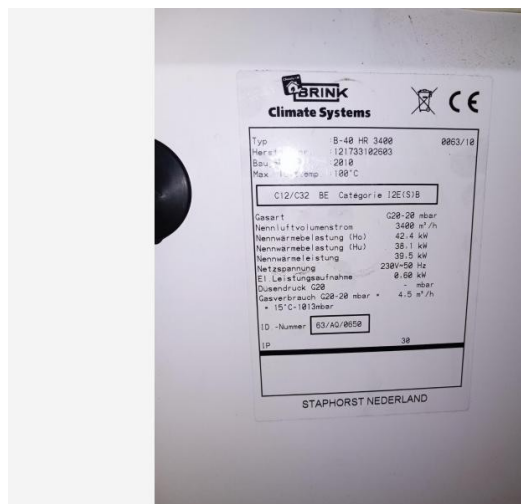
## Fiche 13: CV Ketel kelder

| Beschrijving | Notitie | Terug te vinden op plannen |
|---|---|---|
| Fiche 13: CV Ketel kelder | De CV ketel werd gecontroleerd (bwj 2010) en is niet asbest verdacht; geen risico bouwjaar. | Plan 1.14: Kelder |

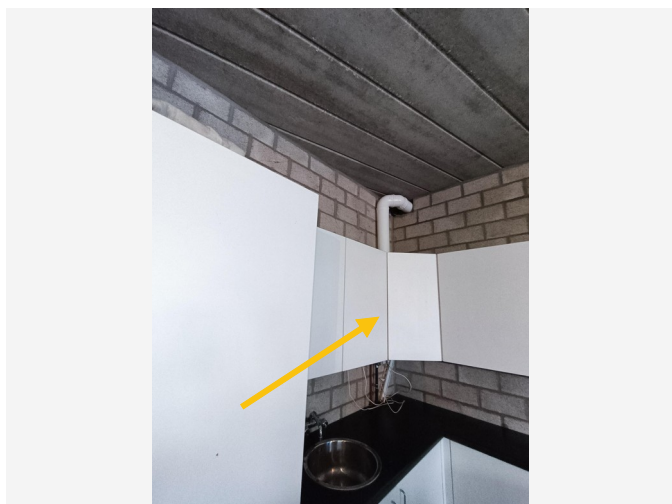
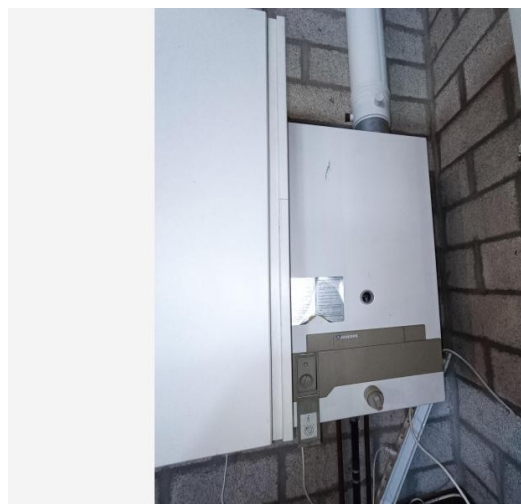
## Fiche 14: Boiler garage

| Beschrijving | Notitie | Terug te vinden op plannen |
|---|---|---|
| Fiche 14: Boiler garage | Het exact gebruik van asbesthoudend materiaal is niet gekend . Laat de ketel controleren door een opgeleid techniek (basis 8 u asbest) tijdens het onderhoud | Plan 1.6: Gelijkvloers |

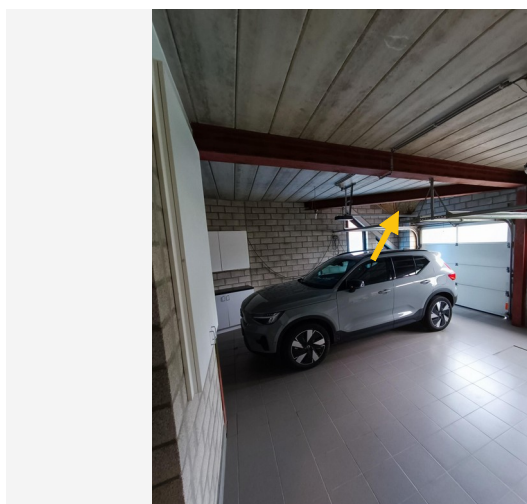
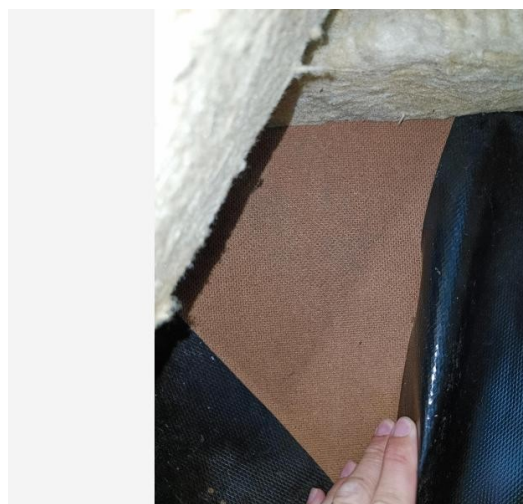
## Fiche 15: Onderdak woning

| Beschrijving | Notitie | Terug te vinden op plannen |
|---|---|---|
| Fiche 15: Onderdak woning | <p>Het dak werd gecontroleerd (via binnenzijde garage). Er is geen verdacht onderdak vastgesteld.</p> <p>Deze handeling is een steekproef, er is geen garantie dat het volledige dak met éénzelfde materiaal is opgebouwd. Dit kan enkel via destructief onderzoek vastgesteld worden.</p> | Plan 1.2: Hoofdgebouw plan |

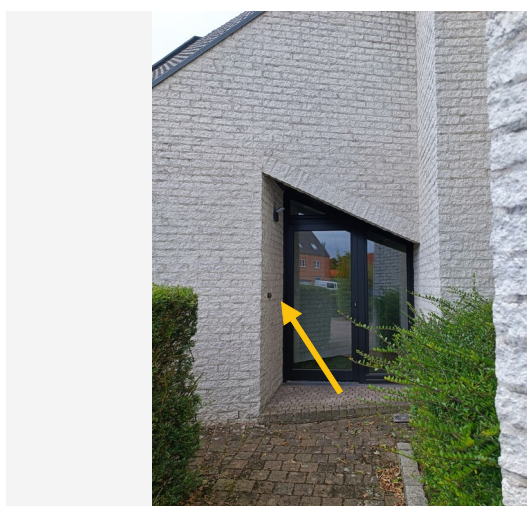
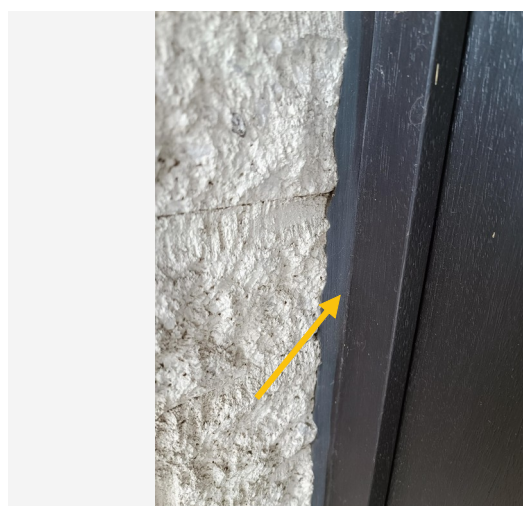
## Fiche 16: Mastiek

| Fiche 16: Mastiek | De gebruikte siliconen kit is niet asbestverdacht. | Plan 1.4: Gelijkvloers<br>Plan 1.7: Verdieping |

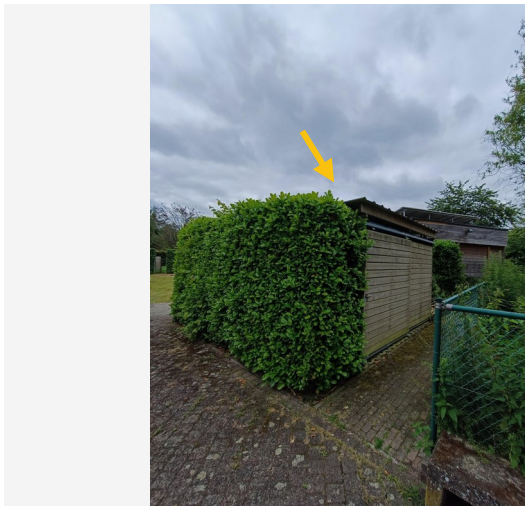
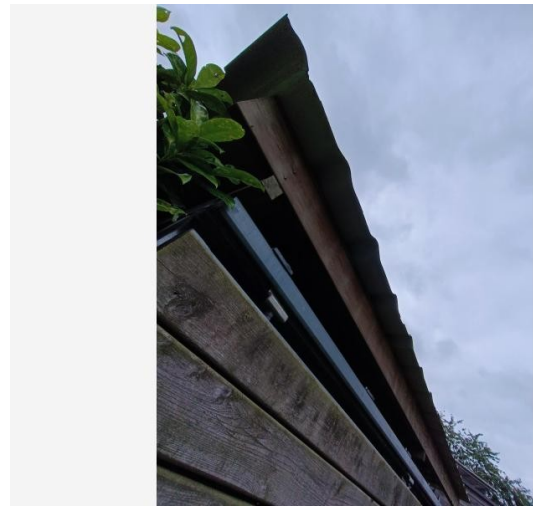
## Fiche 17: Tuinberging

| Fiche 17: Tuinberging | De dakbedekking van het tuinhuis werd gecontroleerd. Deze bestaat uit metaal plaatwerk en bevat geen asbest verdachte materialen. | Plan 3.1: Tuinberging plan |
