# Asbestinventarisatetest

Hoogveldbaan 13, 3060 Bertem

**Asbestveilig** (maar mogelijk niet asbestvrij)

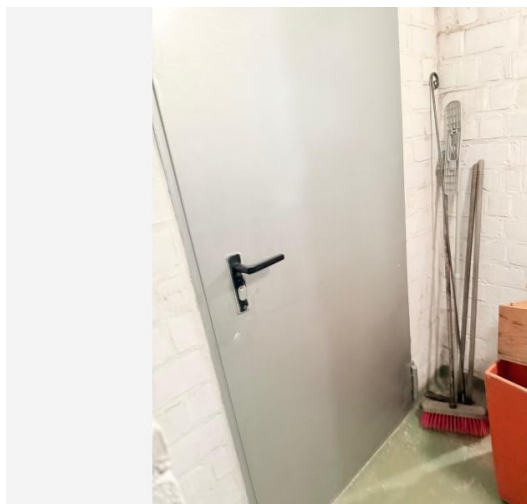
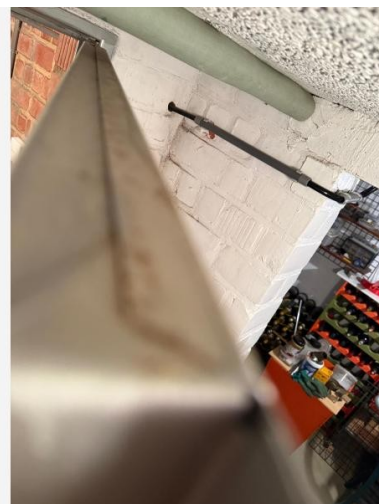
branddeur , metaal , geen zicht of er binnen asbestbrandwering zit , niet zelf afbreken of demonteren

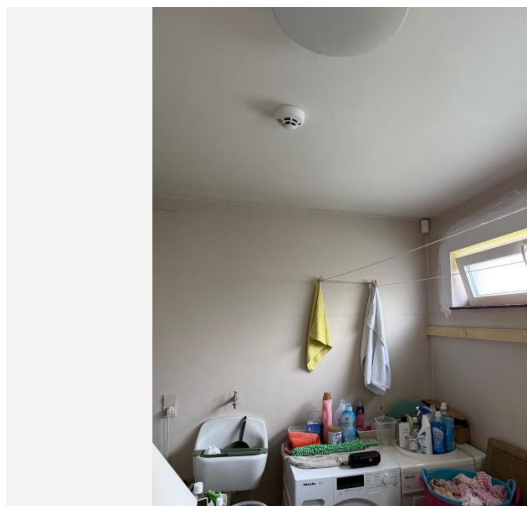
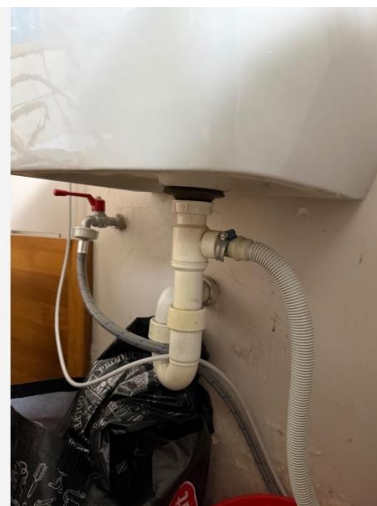
Geen asbest

| # | Type | Referentie | Resultaat |
|---|---|---|---|
| 2.1 | Mengmonster | Pleister muur | Geen asbest |

| Opmerking | geen pleister bij cv in kelder , op verdiep deel gipsplaten wanden |

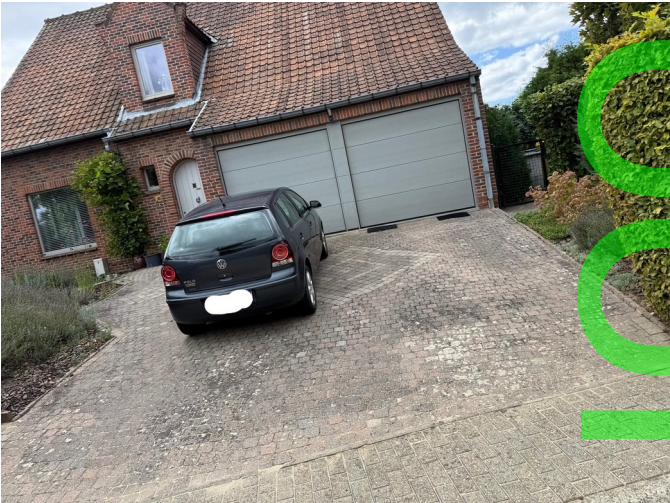
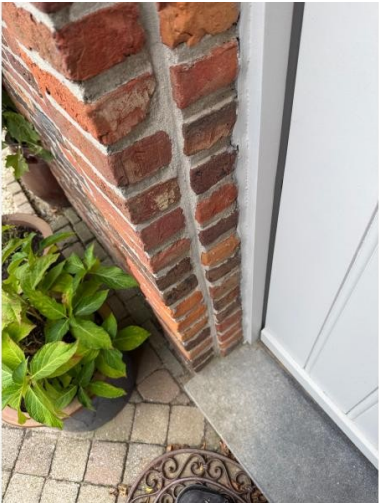
Geen asbest

| # | Type | Referentie | Resultaat |
|---|---|---|---|
| 3.1 | Puntmonster | Mastiek voordeur | Geen asbest |

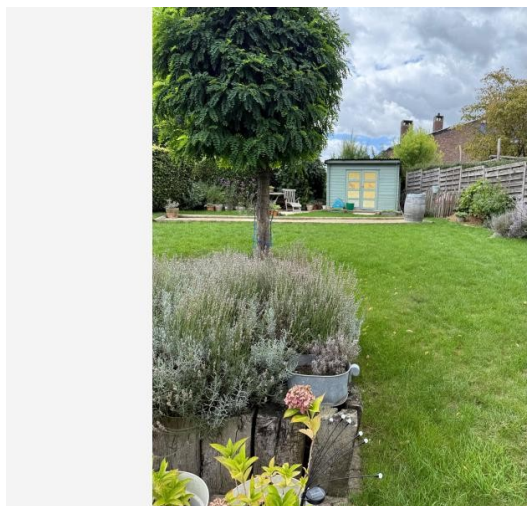
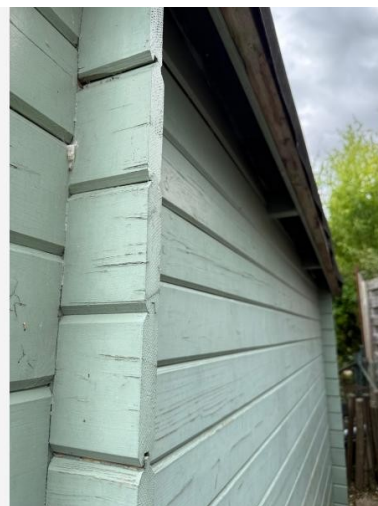
## Fiche 4: Roofing tuinhuis

Geen asbest

| # | Type | Referentie | Resultaat |
|---|---|---|---|
| 4.1 | Puntmonster | Roofing tuinhuis | Geen asbest |

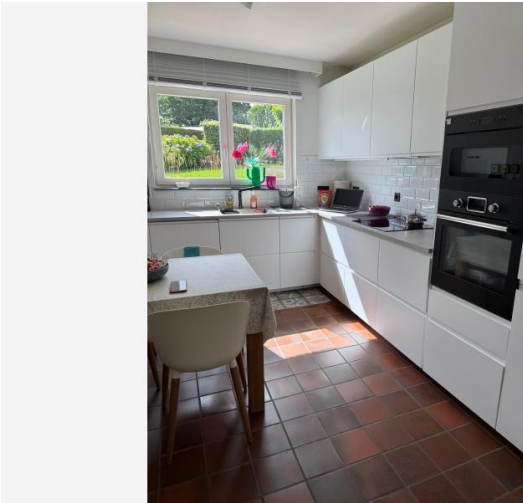
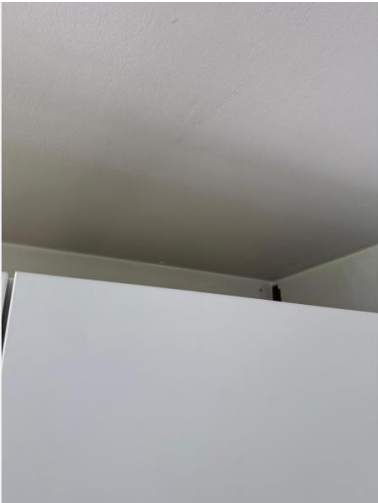
Geen asbest

| # | Type | Referentie | Resultaat |
|---|---|---|---|
| 5.1 | Mengmonster | Pleister plafond | Geen asbest |

| Opmerking | geen pleister bij cv in kelder |

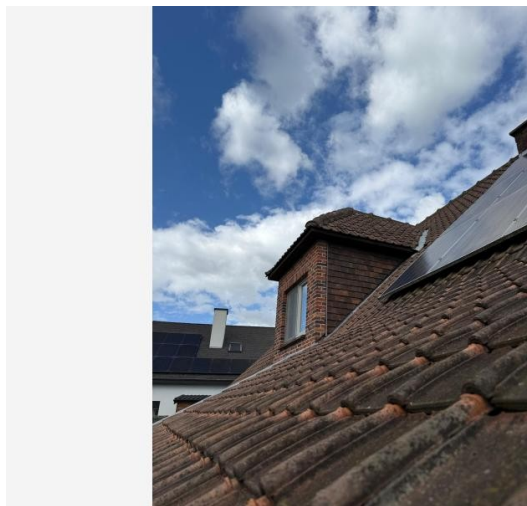
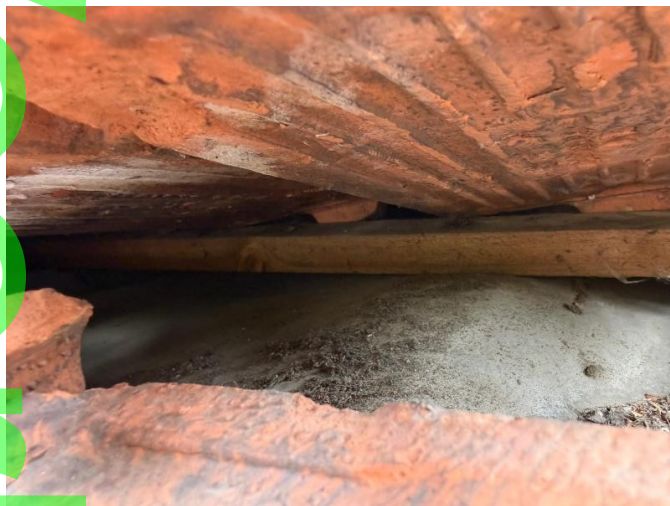
## Fiche 7: Onderdak kunststof

| Beschrijving | Notitie | Terug te vinden op plannen |
|---|---|---|
| Fiche 7: Onderdak kunststof | ook zonnepanelen op geplaatst | Plan 1.4: Hoofdgebouw Dak |

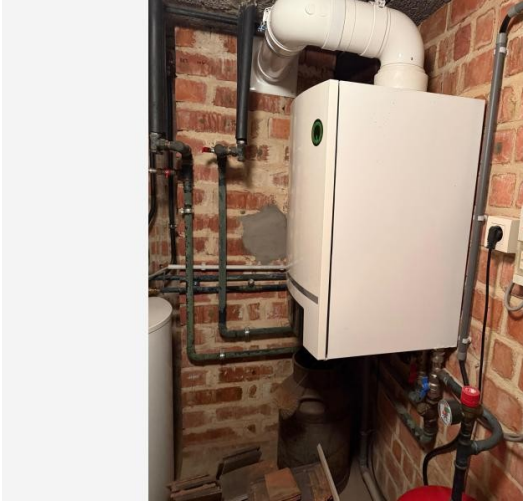
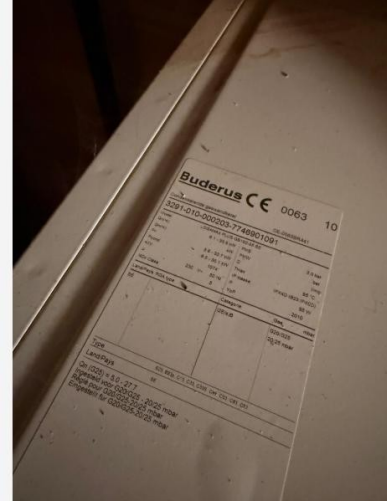
## Fiche 10: Chauffageketel 2010

| Beschrijving | Notitie | Terug te vinden op plannen |
|---|---|---|
| Fiche 10: Chauffageketel 2010 | cv gascondens 2010 , in kelder , zonder pleister | Plan 1.3: Kelder |

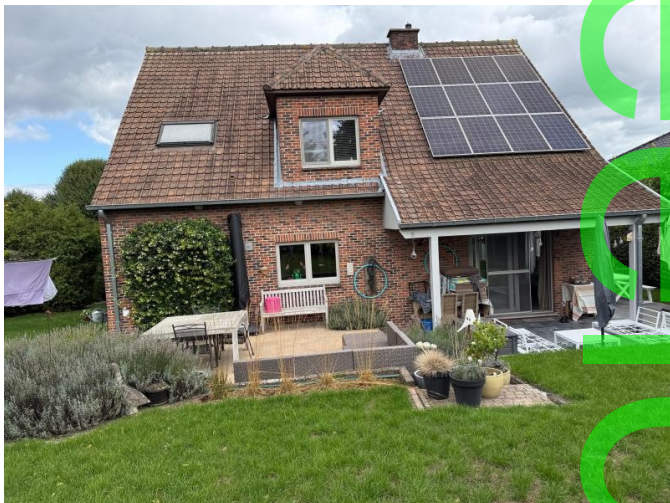
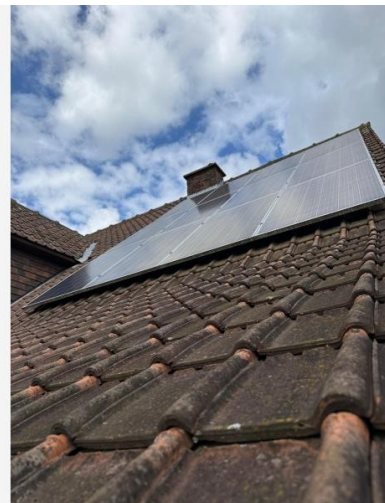
### Fiche 11: Rookgaskanalen

| Beschrijving | Notitie | Terug te vinden op plannen |
|---|---|---|
| Fiche 11: Rookgaskanalen | geen zicht op of in de gemetste schouw | - |

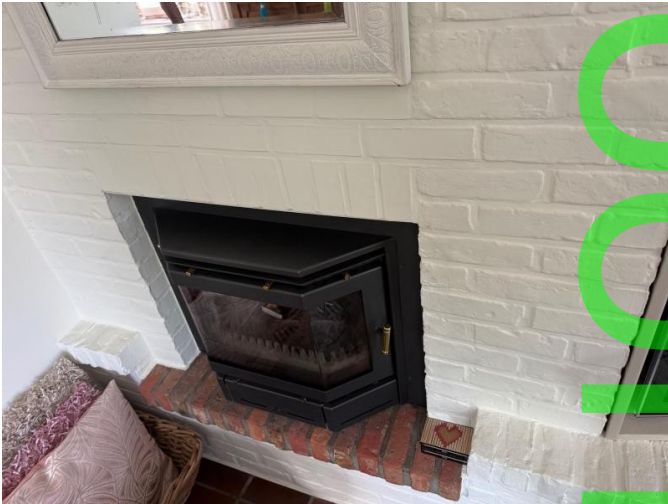
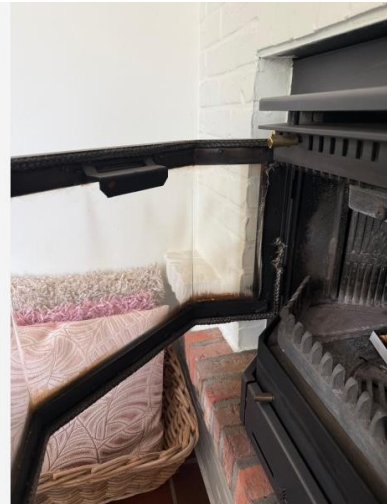
## Fiche 12: Houtkachel

| Beschrijving | Notitie | Terug te vinden op plannen |
|---|---|---|
| Fiche 12: Houtkachel | koord aan glas blinkend e, niet verdacht , geen zicht op mogelijk achterliggende materialen , niet zelf demonteren | Plan 1.1: Gelijkvloers |
