# Asbestinventarisatetest

Kaprijkestraat 24, 9000 Gent

Attestnummer : **20260816-000144.000**

Uitgegeven op : **16.08.2026**

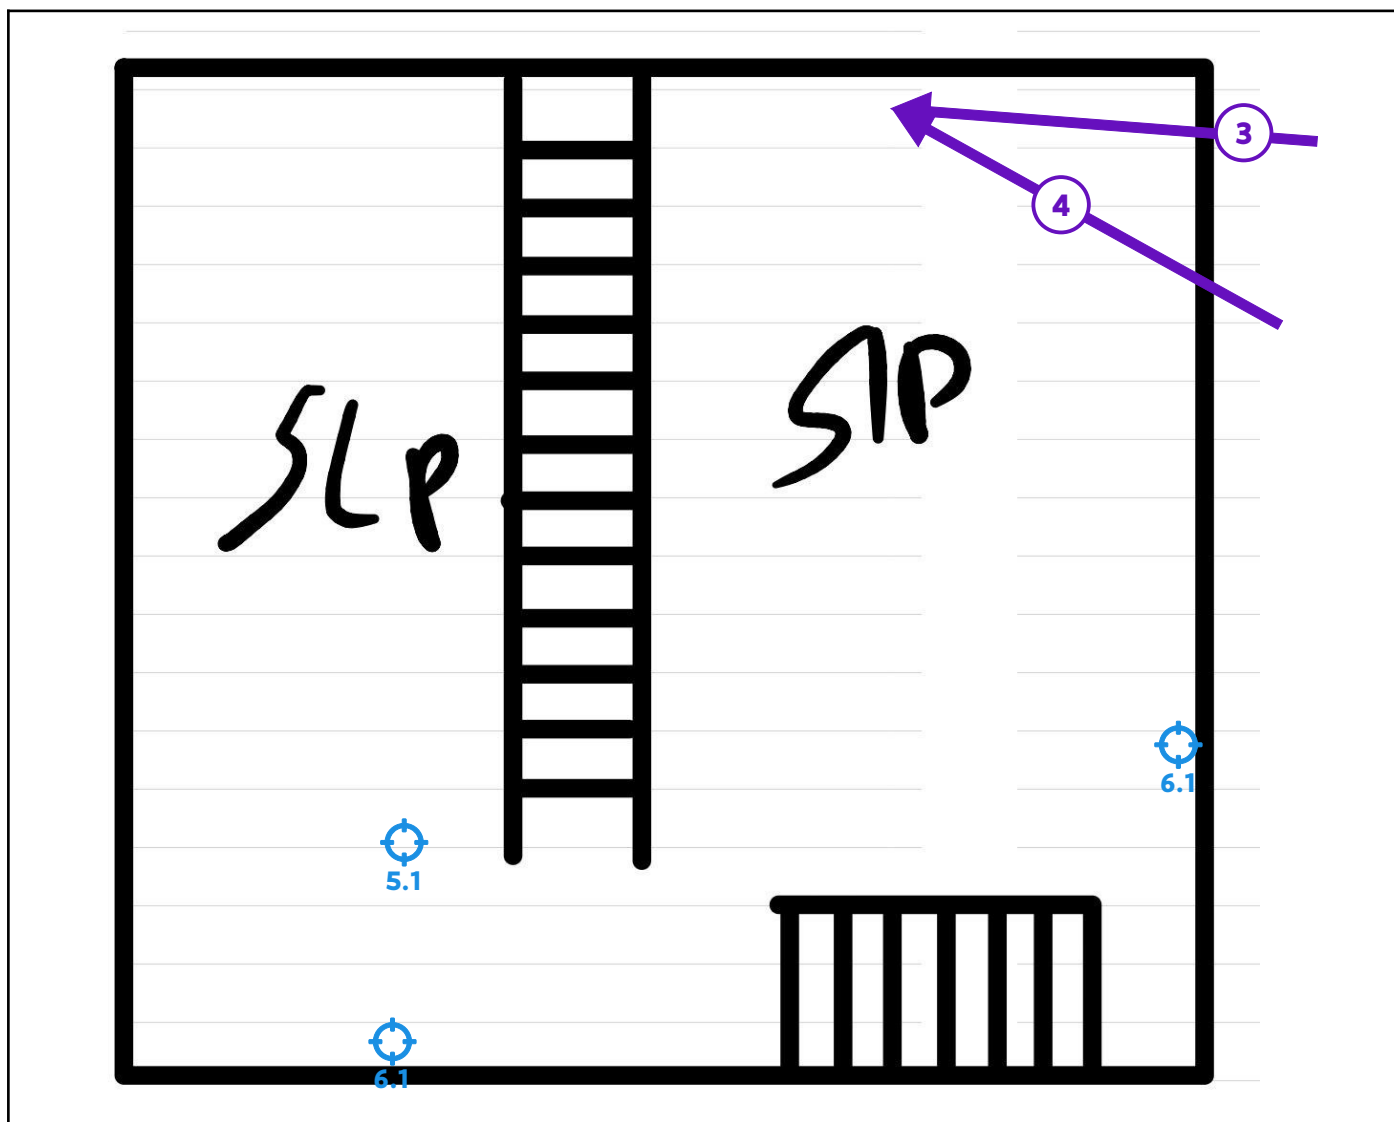
## Plan 1.3: 1ste verdiep

| Beschrijving | Type | Actie |
|---|---|---|
| 3. Asbestcementbuis | Beperking | - |
| 4. Asbestcementbuis | Advies | - |

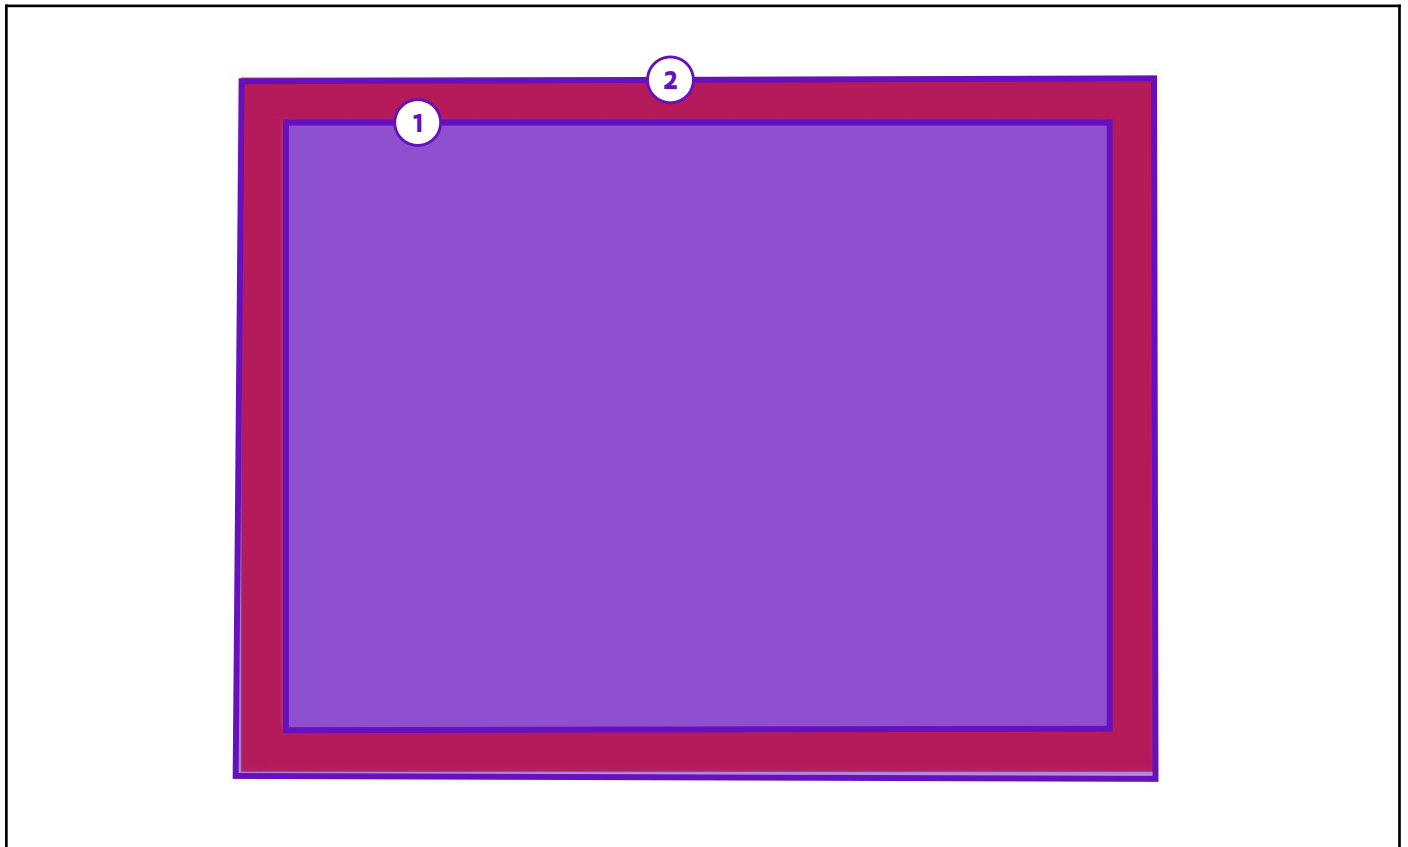
## Plan 1.5: Zolder

| Beschrijving | Type | Actie |
|---|---|---|
| 1. Onderdak niet waarneembaar | Beperking | - |
| 2. Dak (beperking) | Beperking | - |

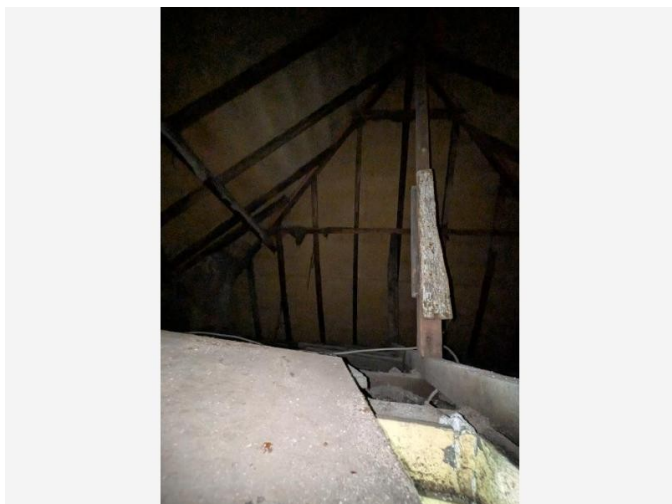
Situeringsfoto

**Reden:** Het te onderzoeken materiaal situeert zich hoger dan 3,50 m te rekenen vanaf een veilige ondergrond

**Uitleg van de asbestdeskundige:** Het onderdak is niet waarneembaar vanwege de hoogte, die meer dan 3,5 meter bedraagt. Door de afwerkingsgraad aan de binnenzijde van de bovenste verdieping is het onderdak niet zichtbaar of inspecteerbaar. de zolder doorgang was veel te smal om door te gaan waardoor onderdak niet deftig geïnspecteerd kon worden. Hier zou asbesthoudende onderdakplaten aanwezig kunnen zijn(menuiserite).

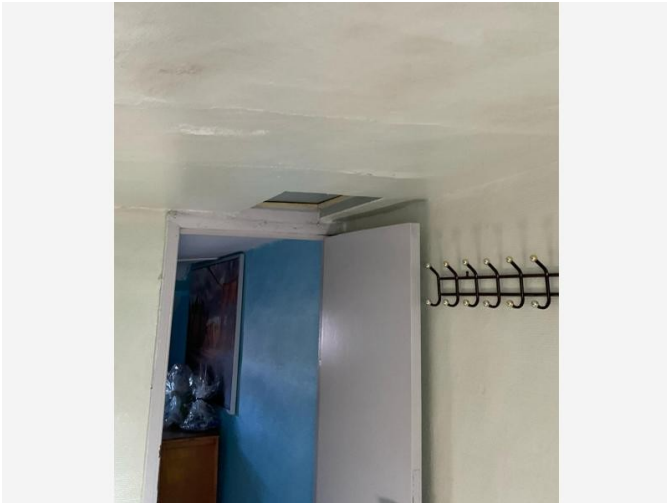
*Situeringsfoto*

**Reden:** Het te onderzoeken materiaal situeert zich hoger dan 3,50 m te rekenen vanaf een veilige ondergrond

**Uitleg van de asbestdeskundige:** Toepassingen op een hoogte van meer dan 350cm vanaf een veilige ondergrond, maken geen deel uit van de te onderzoeken toepassingen in het kader van een niet-destructief asbestinventarisatetest.

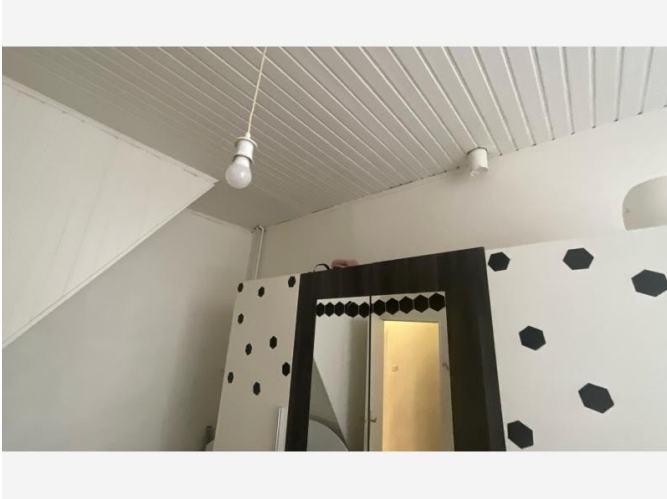
*Situeringsfoto*

**Reden:** Er is geen volledige risicobeoordeling mogelijk

**Uitleg van de asbestdeskundige:** Slaapkamer 1ste verdiep direct recht van de trap bevat aan het plafond een buis die uitsteekt die afgeplakt/gedekt is met een aluminium laag de buis is hoogstwaarschijnlijk afkomstig van een kachel die werd verwijderd. onder deze aluminiumlaag zou een asbesthoudende cement buis verstopt zijn.

Slaapkamer 1ste verdiep direct recht van de trap bevat aan het plafond een buis die uitsteekt die afgeplakt/gedekt is met een aluminium laag de buis is hoogstwaarschijnlijk afkomstig van een kachel die werd verwijderd. onder deze aluminiumlaag zou een asbesthoudende cement buis verstopt zijn.

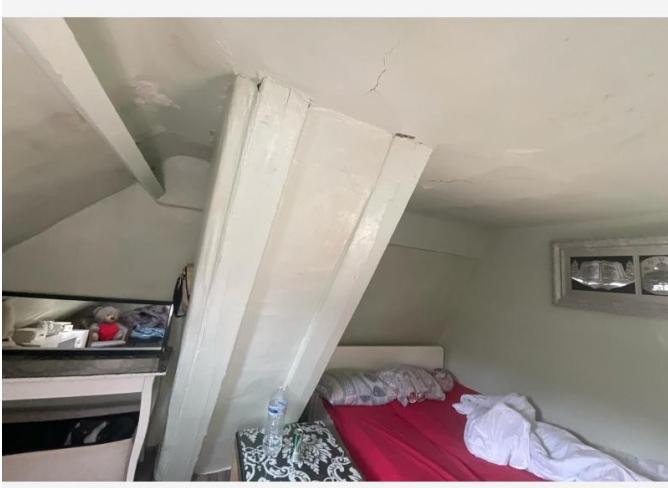
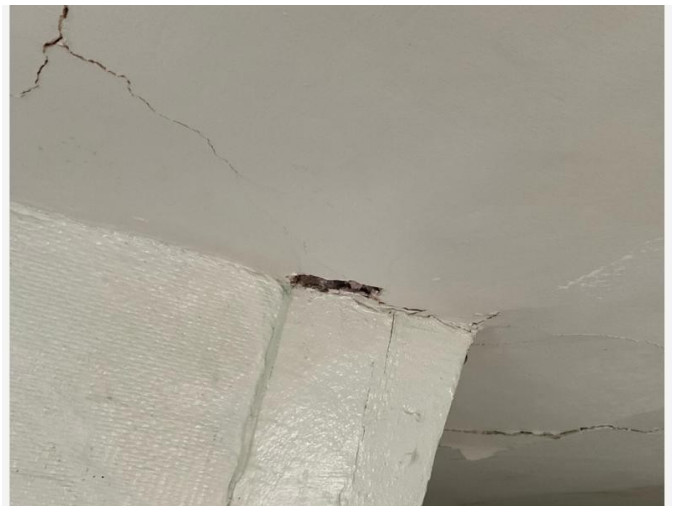
## Fiche 5: Pleisterwerk plafonds

Geen asbest

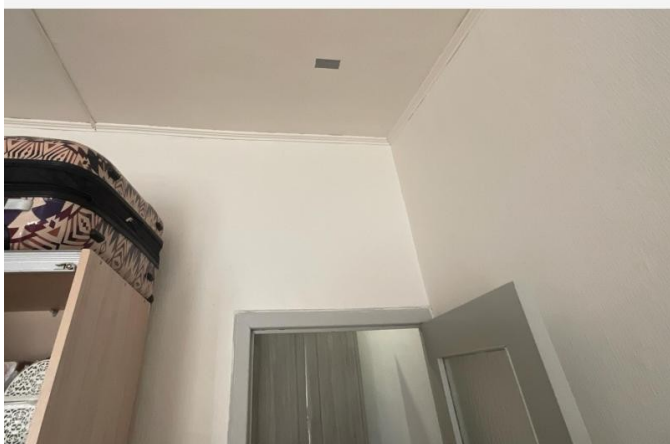
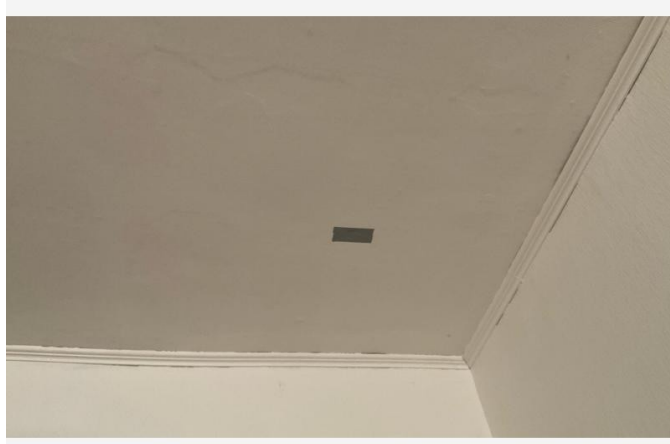
## Fiche 6: Pleisterwerk wanden

Geen asbest
