# Asbestinventarisatetest

Langestraat 103, 9050 Gent

Attestnummer : **20260914-000251.000**

Uitgegeven op : **14.09.2026**

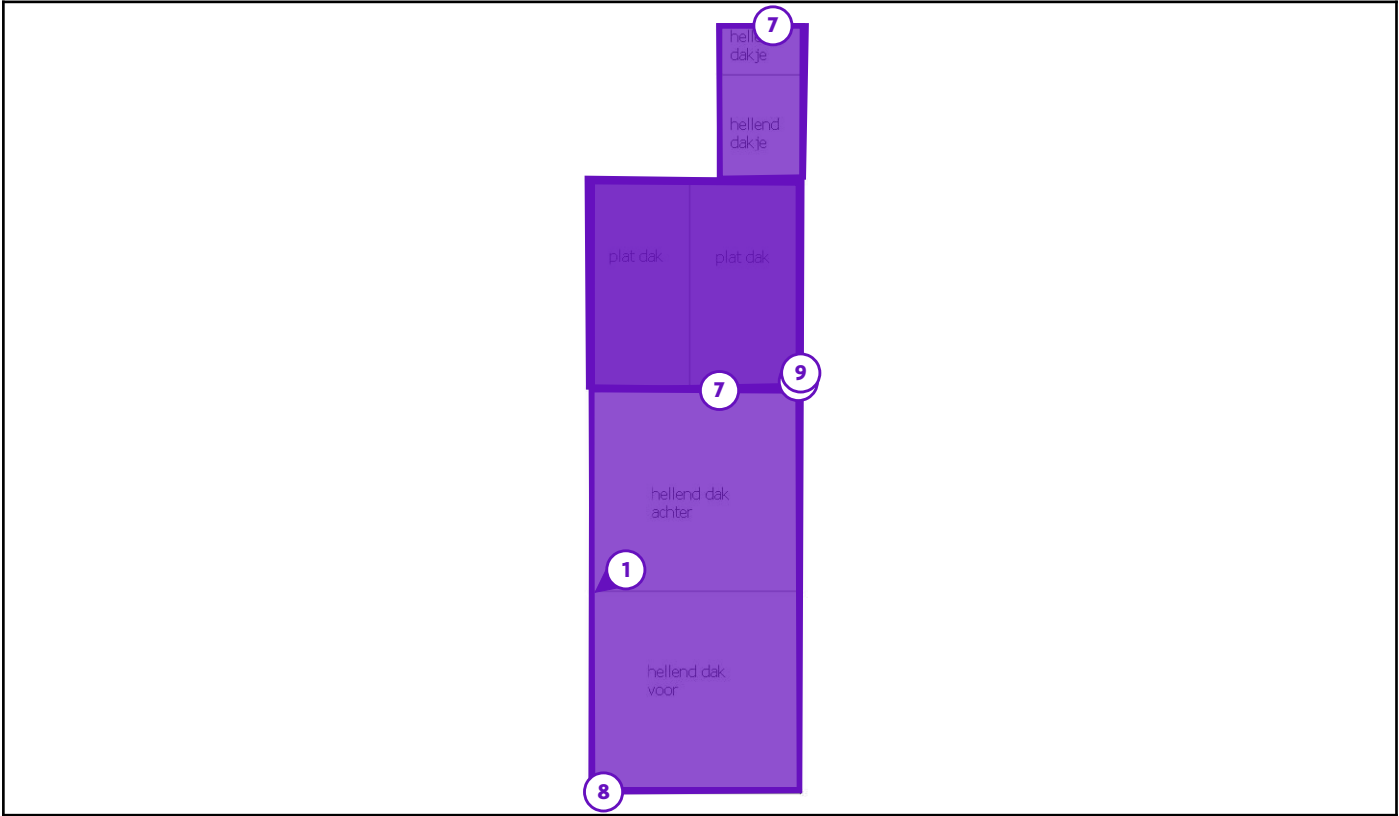
# Plan 1.4: Dakenplan

| Beschrijving | Type | Actie |
|---|---|---|
| 1. Schouwinhoud | Beperking | - |

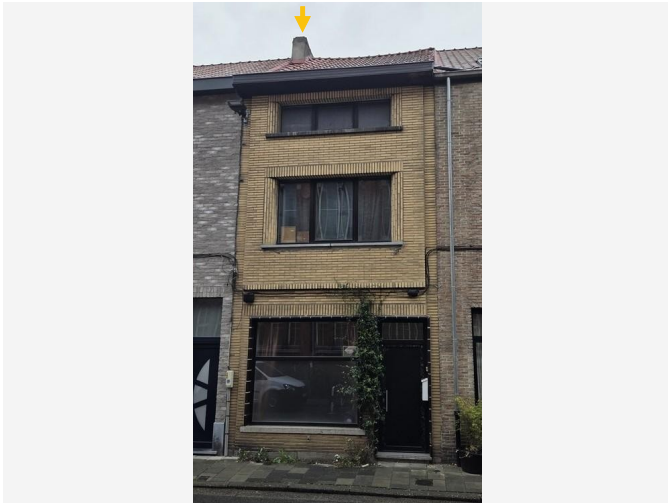
*Situeringfoto*

### Tijdelijke beperking

**Reden:** Het te onderzoeken materiaal situeert zich hoger dan 3,50 m te rekenen vanaf een veilige ondergrond

**Uitleg van de asbestdeskundige:** De binnenzijde van een schouw is in een niet-destructief onderzoek enkel inspecteerbaar langs de opening in het dak. Inspectie op dergelijke hoogte behoort niet tot de inspanningsverplichting van een onderzoek voor opmaak van een asbestattest voor overdracht. We kunnen dus geen uitspraak doen over al dan niet aanwezige asbestverdachte materialen in deze ruimte.

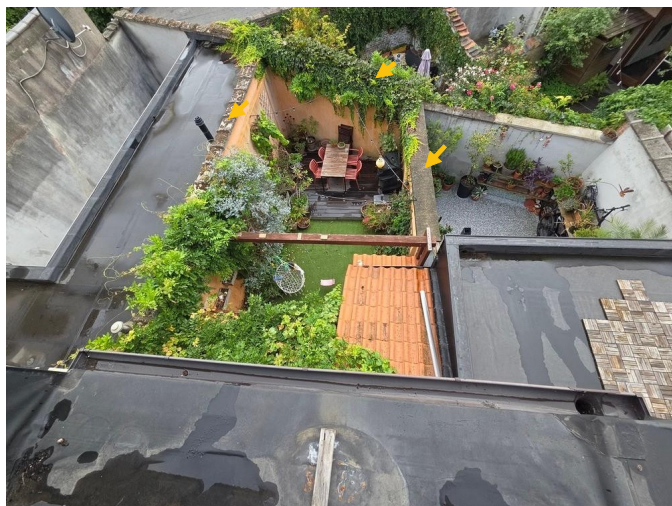
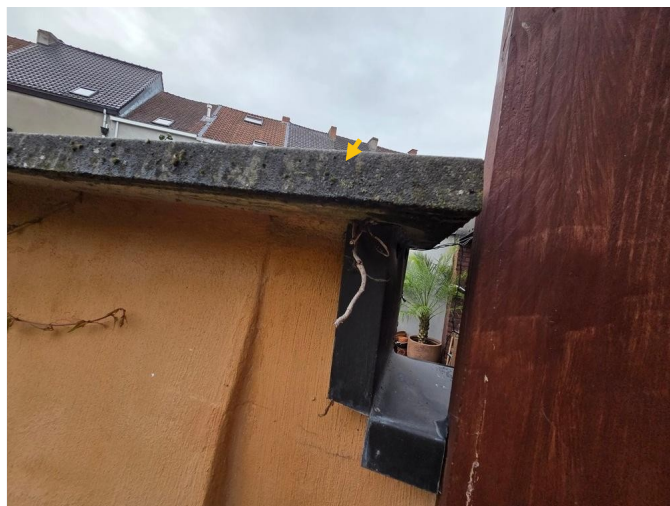
## Fiche 2: Dekstenen beton

Deze dekstenen zijn vervaardigd uit beton en bijgevolg niet-asbestverdacht.

| Basis voor advies | De asbestdeskundige beoordeelt het materiaal als niet-asbestverdacht. |

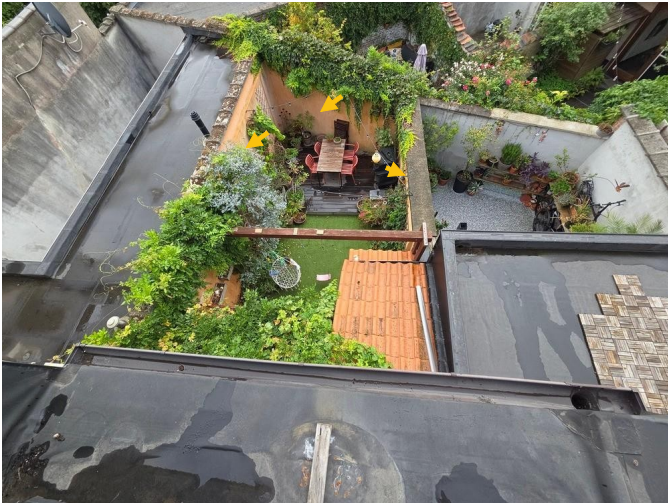
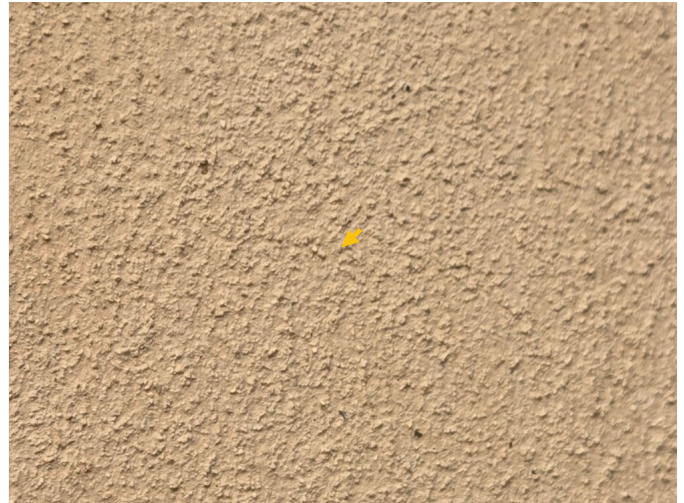
## Fiche 3: Crepi cement buitengevels

Geen asbest

| # | Type | Referentie | Resultaat |
|---|---|---|---|
| 3.1 | Mengmonster | 2-MM-CC-BR | Geen asbest |

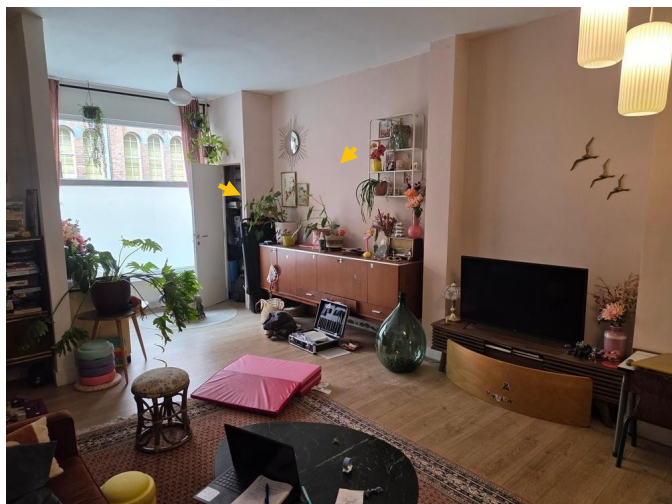
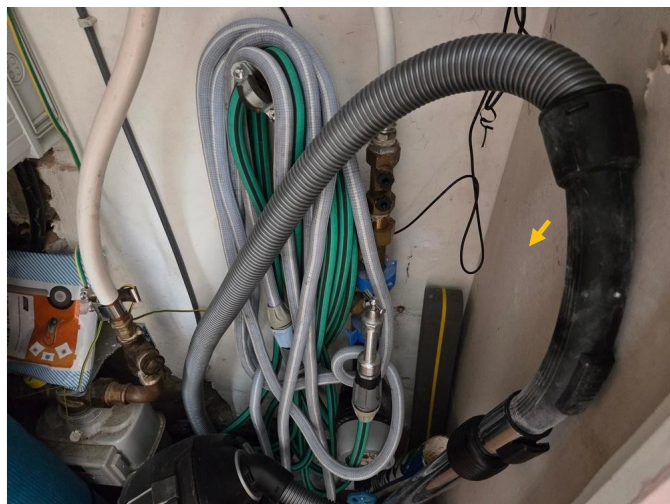
## Fiche 4: Pleisterwerk gips binnenmuren

Geen asbest

| # | Type | Referentie | Resultaat |
|---|---|---|---|
| 4.1 | Mengmonster | 1-MM-PM-BR | Geen asbest |

| Opmerking | <p>Hoeveelheid kan afwijken van de realiteit en is niet bedoeld voor gebruik in het kader van een meetstaat voor werken. Achter beplating zoals bvb gips- of houtvezelplaten, of plafondtegels, kan zich meer pleisterwerk bevinden.</p> <p>Er werden stalen van het pleisterwerk genomen op volgende plaatsen:</p> <ul style="list-style-type: none"> <li>- droge ruimte: staalname in elektriciteitskast leefruimte;</li> <li>- natte ruimte: staalname in badkamer;</li> <li>- trappenhal: niet aanwezig;</li> <li>- stooklokaal: in 2014 niet aanwezig.</li> </ul> <p>Er werd geen pleisterwerk aan het plafond waargenomen.</p> |

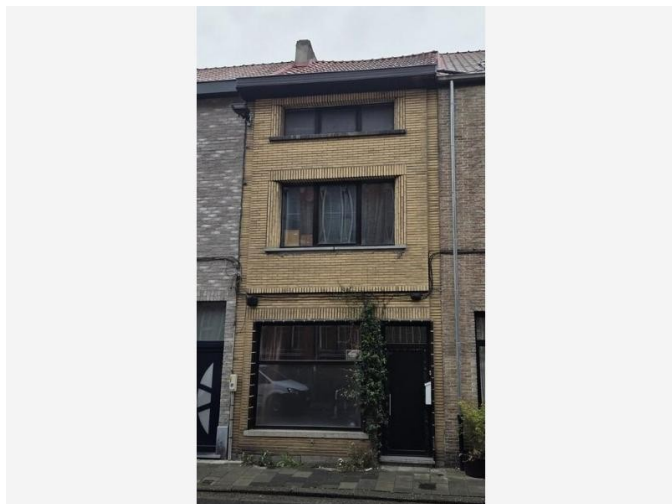
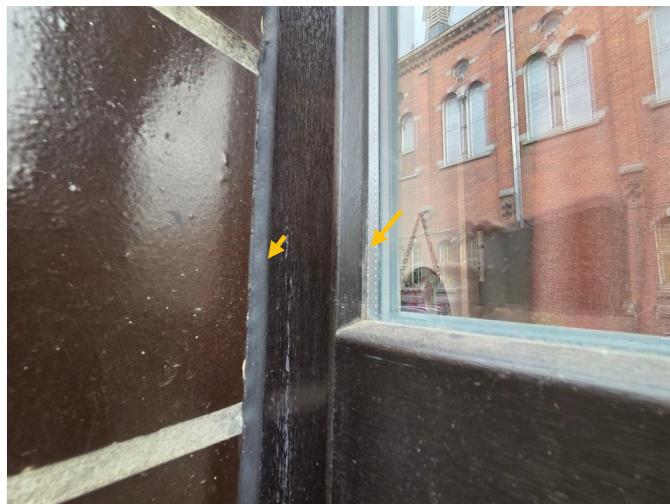
### Fiche 5: Afdichtingsmateriaal aan schrijnwerk (mastiek, kit,) vp

| Beschrijving | Notitie | Terug te vinden op plannen |
|---|---|---|
| Fiche 5: Afdichtingsmateriaal aan schrijnwerk (mastiek, kit,) vp | Niet-asbestverdacht op basis van het type toepassing: Het afdichtingsmateriaal tussen schrijnwerk en glas, en tussen schrijnwerk en metselwerk is silicone. Dit is geen gekende asbesttoepassing. | - |

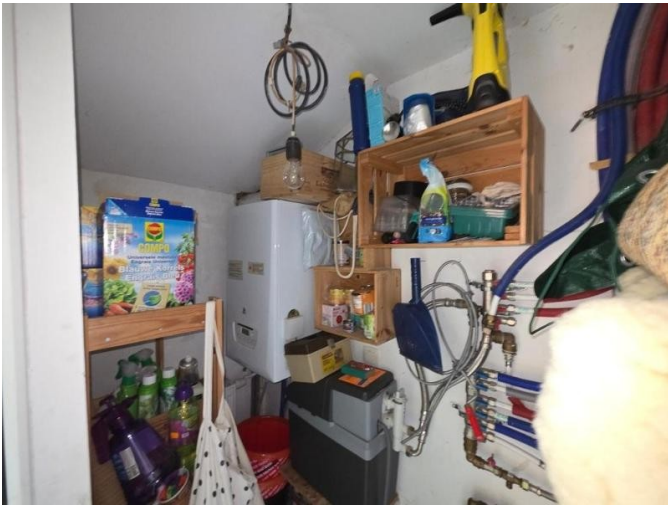
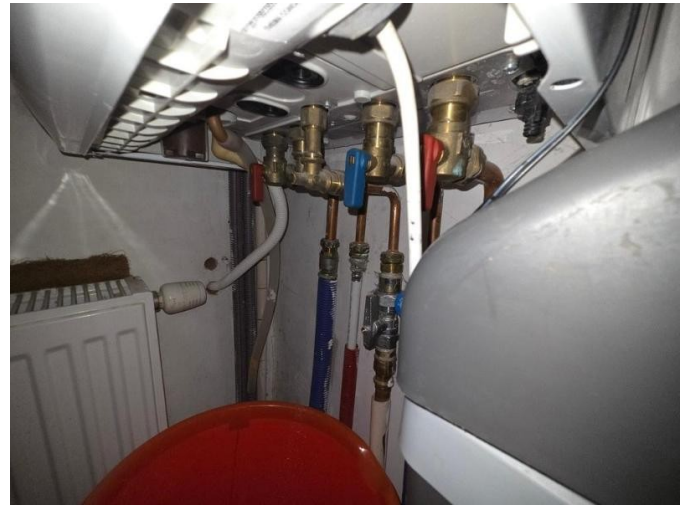
## Fiche 6: Materialen aan stookketel (dichtingen, isolerend materiaal,...)

| Beschrijving | Notitie | Terug te vinden op plannen |
|---|---|---|
| Fiche 6: Materialen aan stookketel (dichtingen, isolerend materiaal,...) | Niet-asbestverdacht op basis van het type toepassing: moderne gevlochten dichtingsdraad. Dit is geen gekende asbesttoepassing. | - |

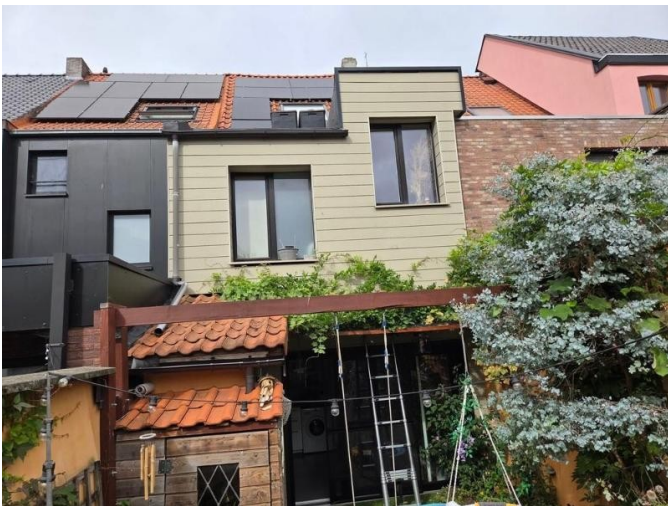
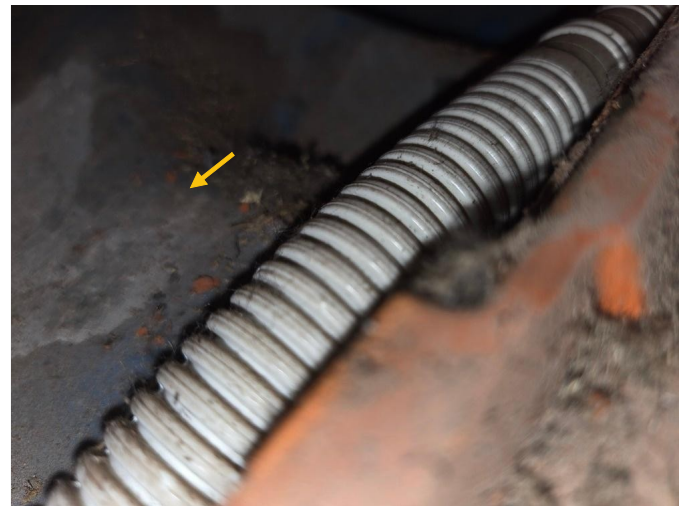
## Fiche 7: Materialen onder de dakbedekking (onderdak, ...)

| Beschrijving | Notitie | Terug te vinden op plannen |
|---|---|---|
| Fiche 7: Materialen onder de dakbedekking (onderdak, ...) | Bij de inspectie van de dakconstructie werd een niet-asbestverdacht materiaal vastgesteld. | Plan 1.4: Dakenplan |

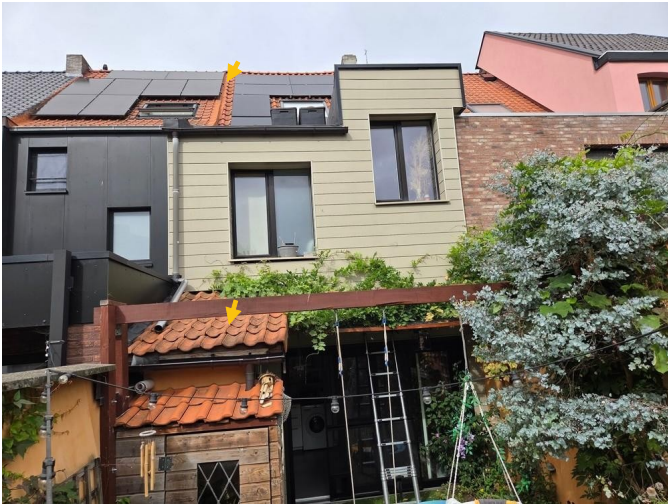
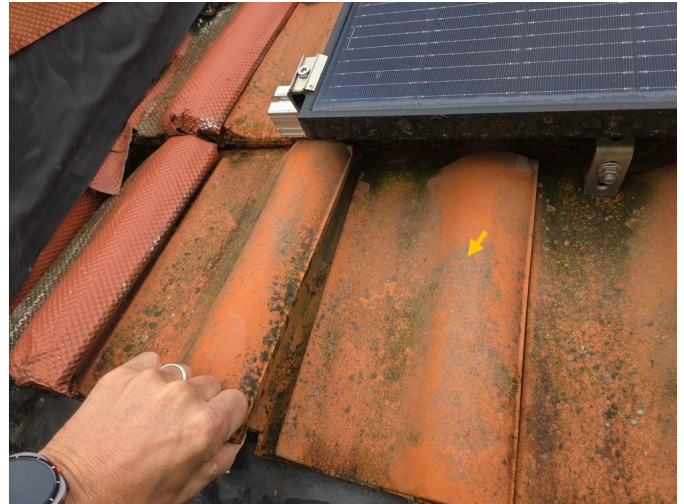
## Fiche 8: Dakbedekking

| Beschrijving | Notitie | Terug te vinden op plannen |
|---|---|---|
| Fiche 8: Dakbedekking | De dakbedekkingen bestaan uit dakpannen en EPDM en werden als niet-asbestverdacht beoordeeld. | Plan 1.4: Dakenplan |

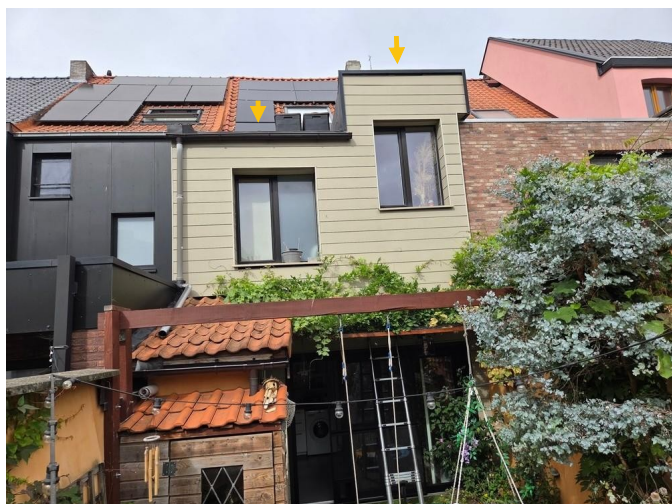
### Fiche 10: Materialen onder de platte dakbedekking (onderdak, ...)

| Beschrijving | Notitie | Terug te vinden op plannen |
|---|---|---|
| Fiche 10: Materialen onder de platte dakbedekking (onderdak, ...) | Het onderdak van eenn plat dak is niet waarneembaar. Er kan binnen dit niet destructief onderzoek geen uitspraak worden gedaan over onderliggende lagen zoals eventuele hechtlagen, dampremmende lagen of oudere dakbanen die visueel niet konden worden waargenomen. | Plan 1.4: Dakenplan |
