# Asbestinventarisatetest

Lange Doornikstraat 15, 2000 Antwerpen  
Gemeenschappelijke delen

Attestnummer : 20260914-000049.000

Uitgegeven op : 14.09.2026

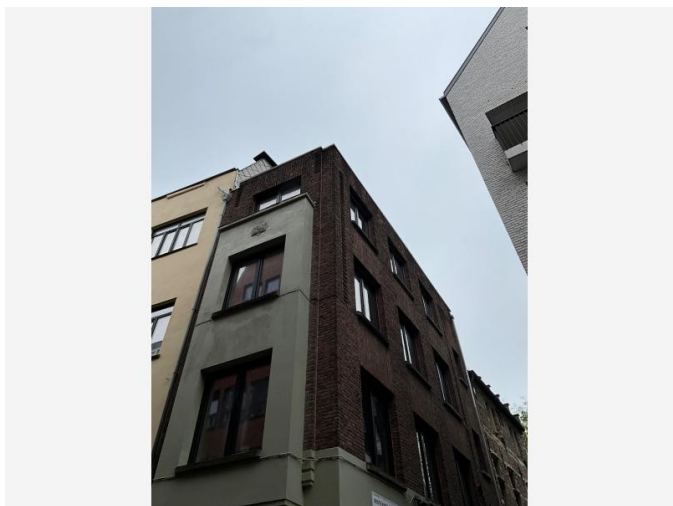
**Reden:** Het te onderzoeken materiaal situeert zich hoger dan 3,50 m te rekenen vanaf een veilige ondergrond

**Uitleg van de asbestdeskundige:** Het palfond van de traphal is afgewerkt met pleisterwerk. Onderliggend kunnen er mogelijk nog oude asbestverdachte materialen aanwezig zijn.

Verder aanvullend/ destructief onderzoek kan hierover uitsluitel geven.

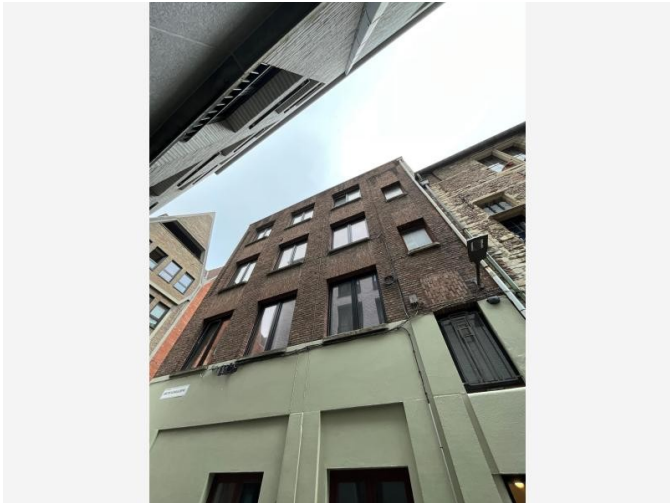
**Reden:** Het te onderzoeken materiaal situeert zich hoger dan 3,50 m te rekenen vanaf een veilige ondergrond

**Uitleg van de asbestdeskundige:** Ingesloten gebouw zonder mogelijkheid om op een veilige manier op het dak te geraken. Op het dak kunnen er mogelijk nog oude asbestverdachte materialen aanwezig zijn.

Verder aanvullend onderzoek kan hierover uitsluitsel geven.

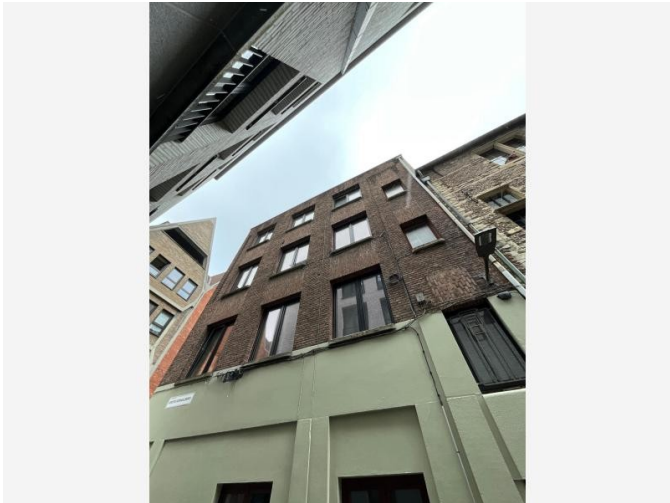
**Reden:** Het te onderzoeken materiaal situeert zich hoger dan 3,50 m te rekenen vanaf een veilige ondergrond

**Uitleg van de asbestdeskundige:** Appartementen worden via individuele ketels verwarmd. In de gemene delen zijn er geen rookgaskanalen zichtbaar.

Op het dak kunnen er nog steeds oude rookgaskanalen aankomen, in deze kanalen kunnen er nog steeds oude asbestverdachte materialen aanwezig zijn.

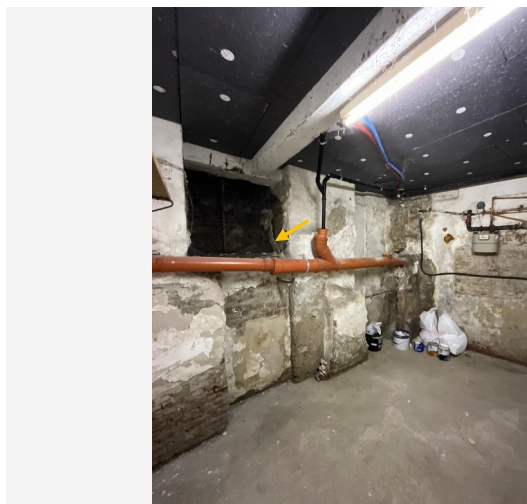
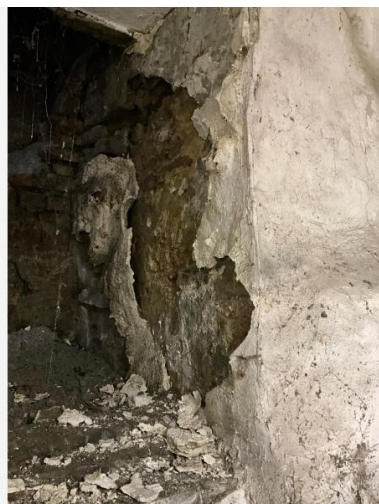
## Fiche 5: V-1 Cementering

Geen asbest

| # | Type | Referentie | Resultaat |
|---|---|---|---|
| 5.1 | Mengmonster | MM02 | Geen asbest |

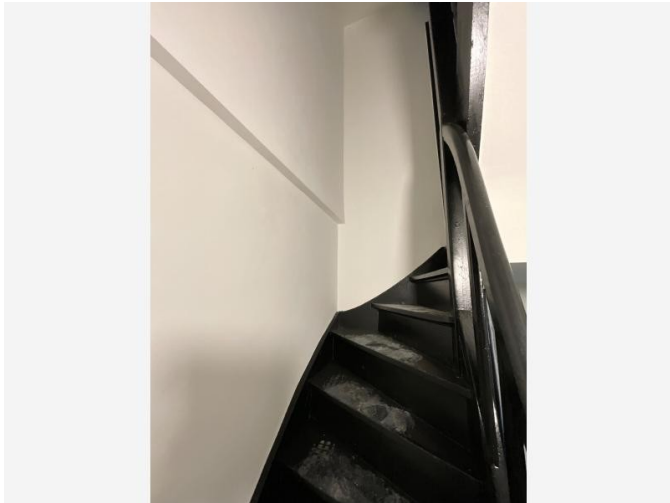
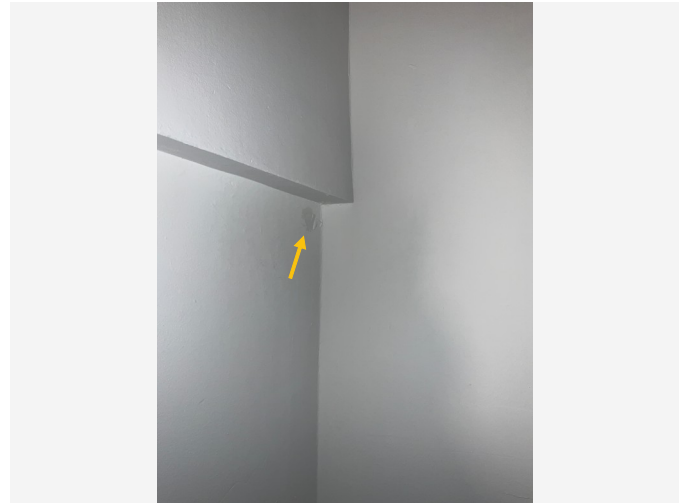
## Fiche 6: Traphal pleisterwerk

Geen asbest

| # | Type | Referentie | Resultaat |
|---|---|---|---|
| 6.1 | Mengmonster | MM01 | Geen asbest |

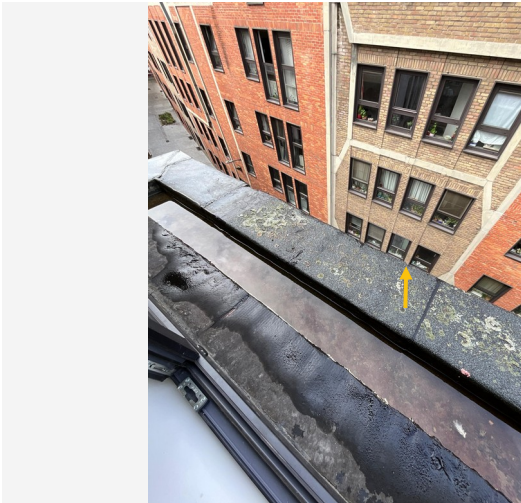
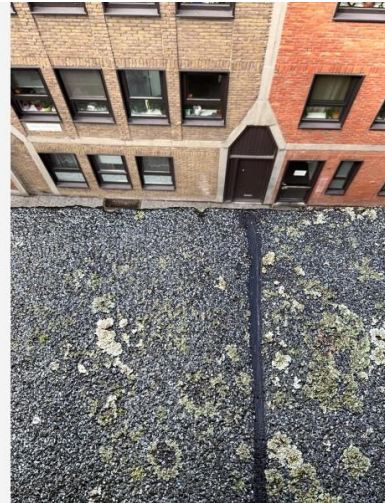
## Fiche 7: V+3 Voorgevel dakgoot roofing

Geen asbest

| # | Type | Referentie | Resultaat |
|---|---|---|---|
| 7.1 | Puntmonster | MM04 | Geen asbest |

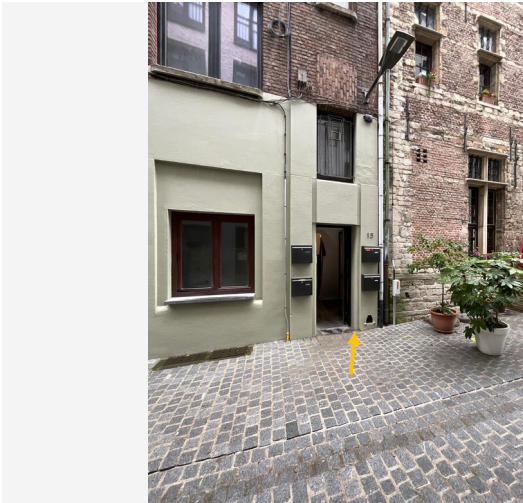
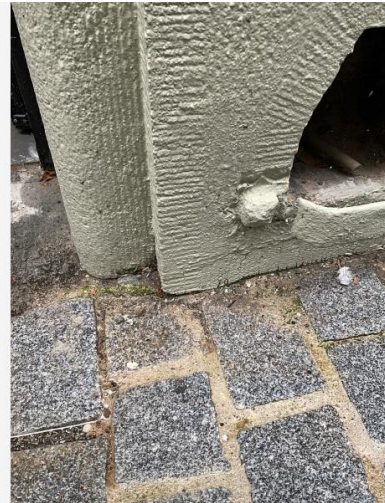
## Fiche 8: V0 Voorgevel crepi

Geen asbest

| # | Type | Referentie | Resultaat |
|---|---|---|---|
| 8.1 | Mengmonster | MM03 | Geen asbest |

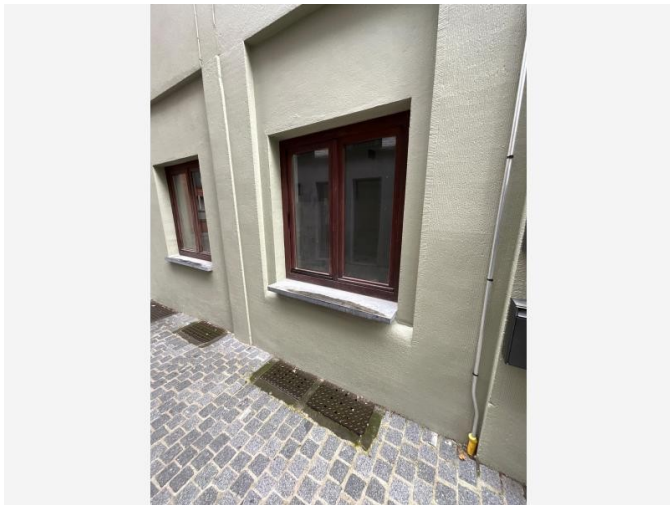
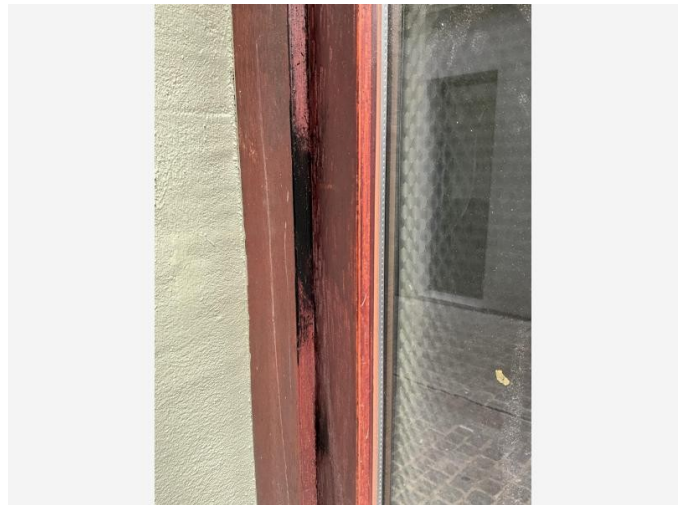
### Fiche 9: Gebouw mastieken/ kitwerken

| Beschrijving | Notitie | Terug te vinden op plannen |
|---|---|---|
| Fiche 9: Gebouw mastieken/ kitwerken | Geen asbestverdachte mastieken/ kitwerken aanwezig aan het gebouw. | - |

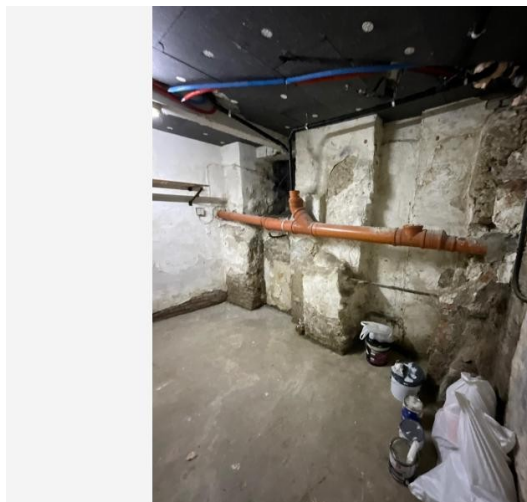
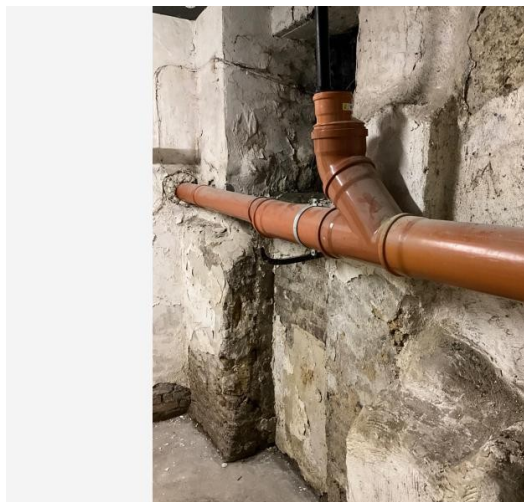
### Fiche 12: Geen leidingisolatie aanwezig

| Beschrijving | Notitie | Terug te vinden op plannen |
|---|---|---|
| Fiche 12: Geen leidingisolatie aanwezig | Er is geen leidingisolatie binnen dit inspectiegebied. | - |
