# Asbestinventarisatetest

Breivinstraat 2, 3640 Kinrooi

Attestnummer : 20260911-000018.000

Uitgegeven op : 11.09.2026

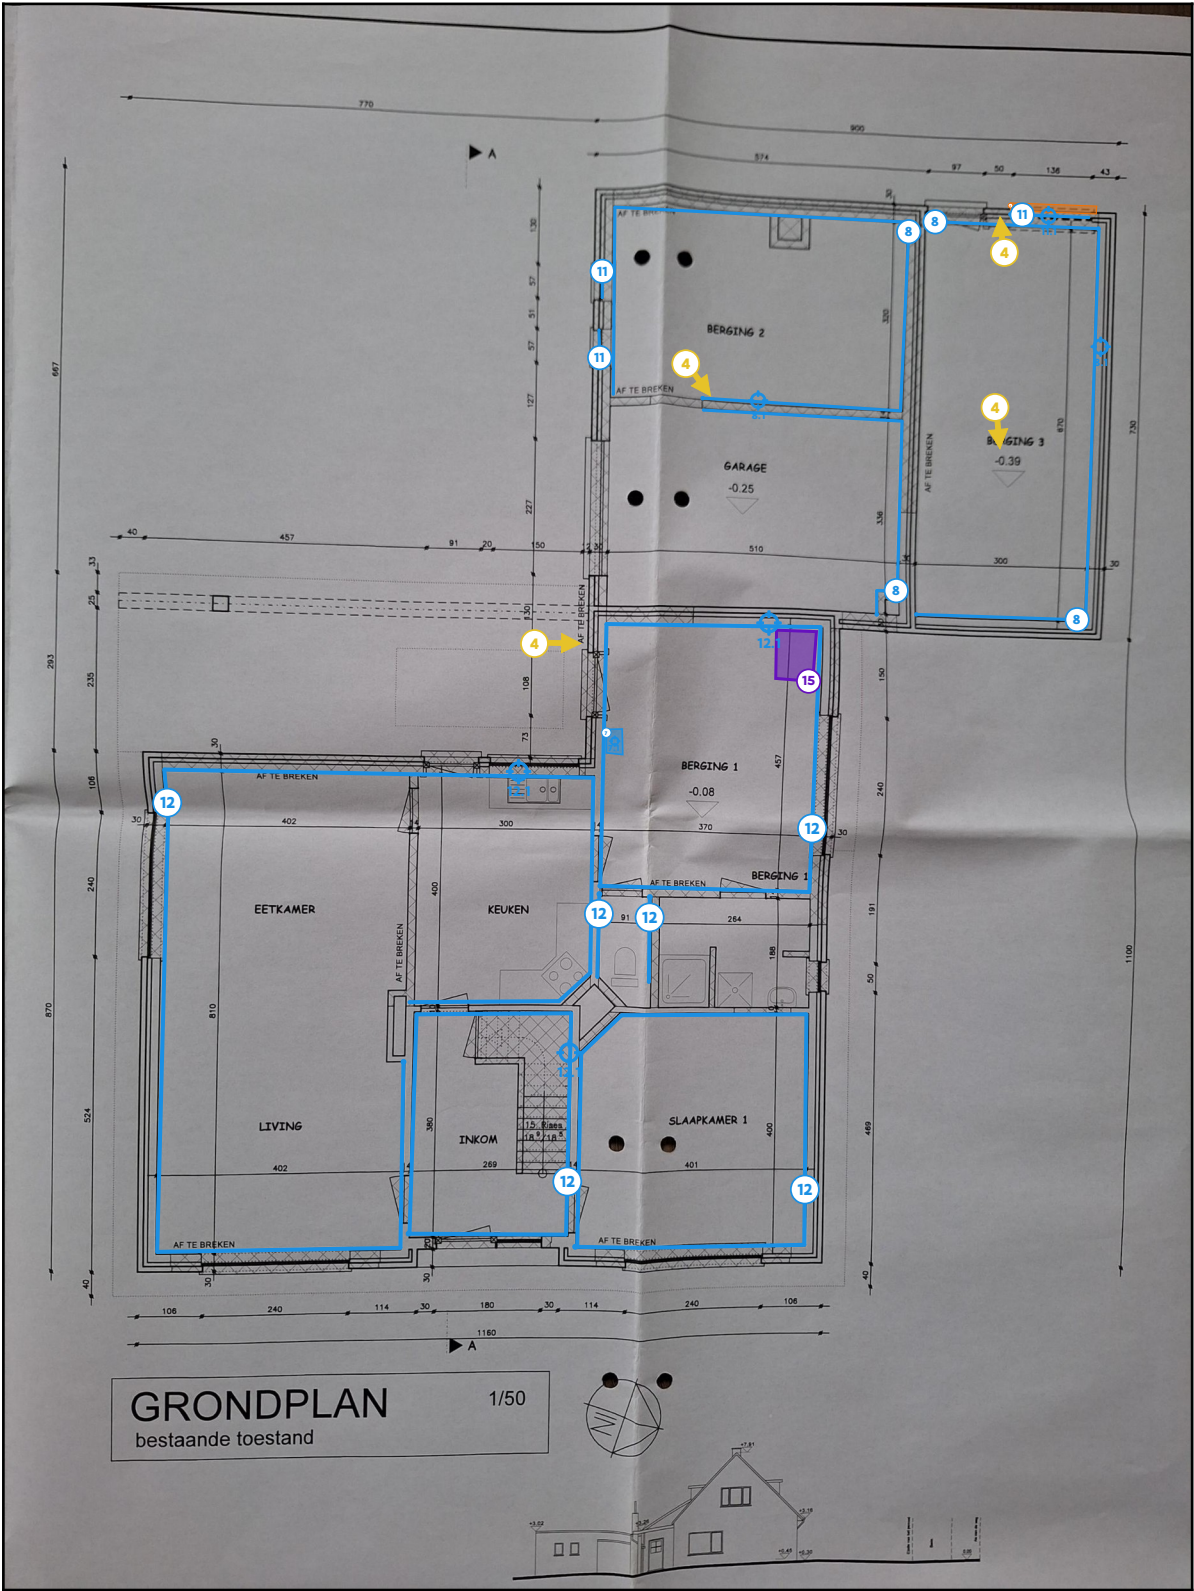
# Plan 1.2: Gelijkvloers

| 2. Vensterbank | Asbestmateriaal | Verwijderen |
| 4. Bakelieten toepassingen | Asbestmateriaal | Zorgvuldig beheren |

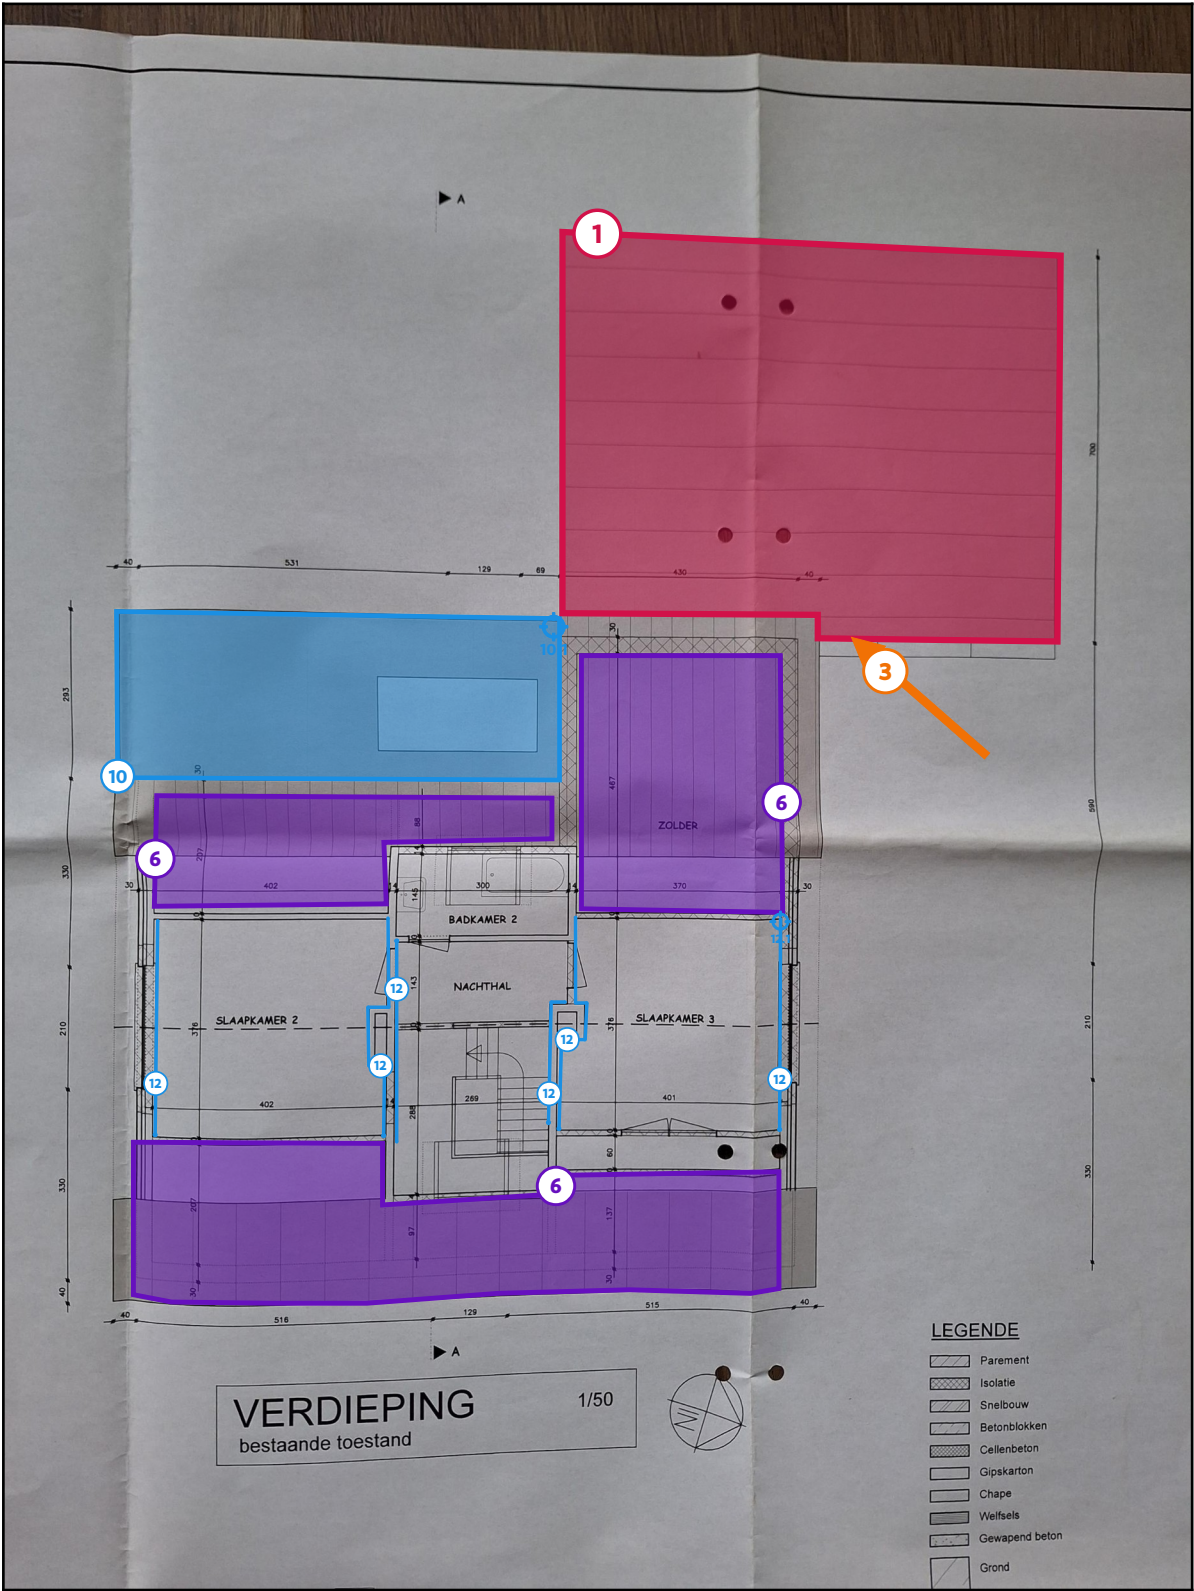
# Plan 1.4: Verdieping

| 1. Golfplaten | Asbestmateriaal | Dringend verwijderen |
| 3. Rookgaskanaal | Asbestmateriaal | Verwijderen |

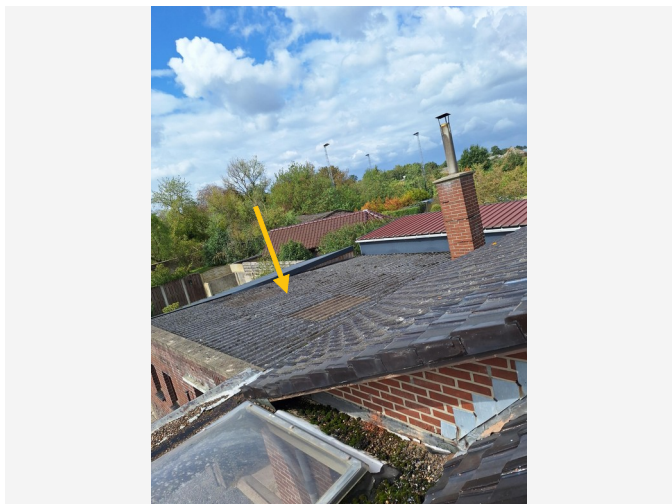
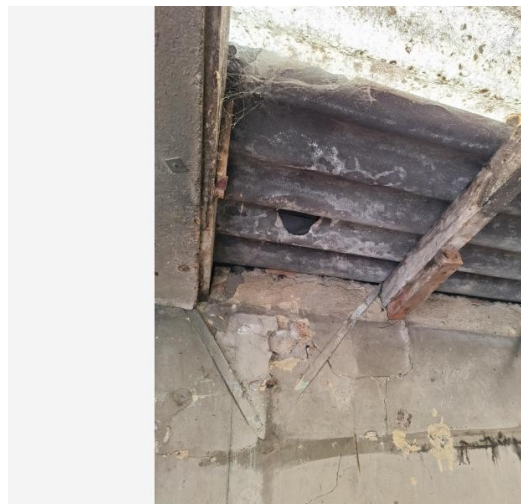
Overzichtsfoto

Detailfoto

Het asbestmateriaal valt onder de mijlpaal van 2034.

**Dringend verwijderen**

| Eindbeoordeling materiaalrisico | Hoog materiaalrisico en/of hoge kans op vezelvrijgave |

| Asbestsoort (vezeltype) | Crocidoliet aanwezig |
| Toestand van het materiaal | Matig beschadigd, matig verweerd |

| Beschrijving | Golfplaten |
| Identificatiemethode | <p>De asbestdeskundige beoordeelt het materiaal als asbestverdacht en dus asbesthoudend, en dit zonder monsternamen.</p> <p>Motivatie: De opdrachtgever weigert om het materiaal te laten bemonsteren.</p> |

- Zorg voor een veilig beheer. Vermijd het beschadigen van het asbestmateriaal. Controleer de toestand jaarlijks op wijzigingen.
- Voer bijkomende staalname(s) uit.

- Eenvoudige handelingen: mag via doe-het-zelf of door werknemer(s) met opleidingsattest eenvoudige handelingen  
Maak de ruimte rondom het te verwijderen materiaal leeg, dek dan de vloer, muren en niet-verplaatsbare meubels in de omgeving van het materiaal af met een folie, daarna kunnen de golfplaten gedemonteerd worden.

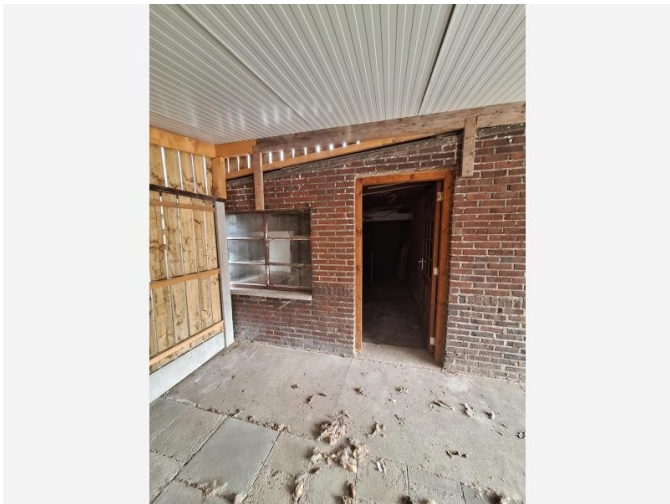
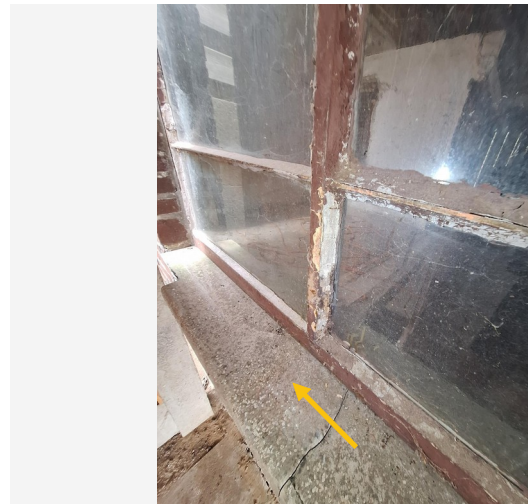
Overzichtsfoto

Detailfoto

Het asbestmateriaal valt onder de mijlpaal van 2040.

Verwijderen

| Eindbeoordeling materiaalrisico | Verhoogd materiaalrisico en/of verhoogde kans op vezelvrijgave |

| Asbestsoort (vezeltype) | Crocidoliet aanwezig |
| Toestand van het materiaal | Matig beschadigd, matig verweerd |

| Beschrijving | Vensterbank |

- Zorg voor een veilig beheer. Vermijd het beschadigen van het asbestmateriaal. Controleer de toestand jaarlijks op wijzigingen.
- Voer bijkomende staalname(s) uit.

- Eenvoudige handelingen: mag via doe-het-zelf of door werknemer(s) met opleidingsattest eenvoudige handelingen  
Maak de ruimte rondom het te verwijderen materiaal leeg, sluit dan de ramen en de deuren en schakel de ventilatiesystemen uit. daarna kan de vensterbank voorzichtig los gemaakt worden.

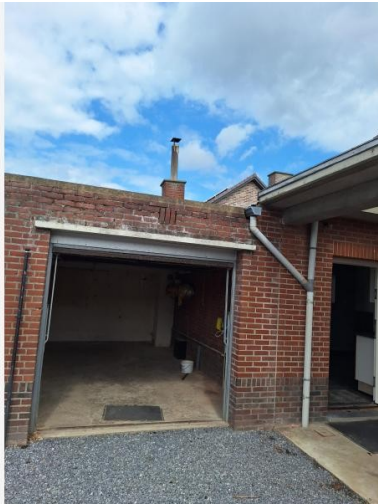
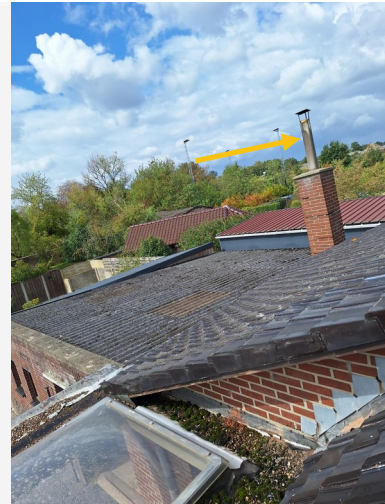
Overzichtsfoto

Detailfoto

Het asbestmateriaal valt onder de mijlpaal van 2034.

Verwijderen

| Eindbeoordeling materiaalrisico | Verhoogd materiaalrisico en/of verhoogde kans op vezelvrijgave |

| Asbestsoort (vezeltype) | Crocidoliet aanwezig |
| Toestand van het materiaal | Matig beschadigd, matig verweerd |

| Beschrijving | Rookgaskanaal |
| Opmerking | De lengte is naar alle waarschijnlijkheid langer (stukje opgemetste schouw + interne schouw). De volledige lengte kan niet opgemeten worden doordat het rookgaskanaal niet bereikbaar is en het toegangsluikje van de schouw volledig vast zit. |

- Zorg voor een veilig beheer. Vermijd het beschadigen van het asbestmateriaal. Controleer de toestand jaarlijks op wijzigingen.
- Voer bijkomende staalname(s) uit.

- Eenvoudige handelingen: mag via doe-het-zelf of door werknemer(s) met opleidingsattest eenvoudige handelingen  
Maak de ruimte rondom het te verwijderen materiaal leeg, sluit dan de ramen en de deuren en schakel de ventilatiesystemen uit. daarna kunnen de vensterbanken voorzichtig los gemaakt worden met behulp van een hamer en beitel of koevoet.

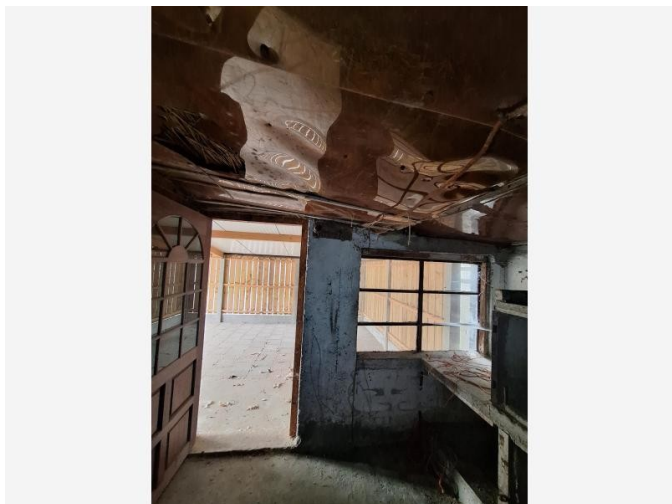
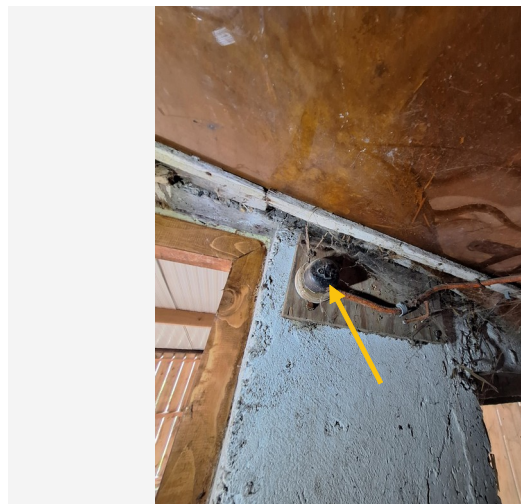
Overzichtsfoto

Detailfoto

Het asbestmateriaal valt onder de mijlpaal van 2040.

Zorgvuldig beheren

- Zorg voor een veilig beheer. Vermijd het beschadigen van het asbestmateriaal. Controleer de toestand jaarlijks op wijzigingen.
- Voer bijkomende staalname(s) uit.

- Eenvoudige handelingen: mag via doe-het-zelf of door werknemer(s) met opleidingsattest eenvoudige handelingen  
Indien na staalname blijkt dat de bakelieten schakelaars en stopcontacten asbestvezels bevatten, volgt men best volgende stappen voor de verwijdering ervan:

Maak de ruimte rondom het te verwijderen materiaal leeg. Nadat de schakelaars en/of stopcontacten van het elektriciteitsnet zijn gehaald, kan men deze voorzichtig losschroeven.
