# Asbestinventarisatetest

Hoger-Opstraat 48, 3700 Tongeren-Borgloon

Attestnummer : **20260603-000197.000**

**Asbestveilig** (maar mogelijk niet asbestvrij)

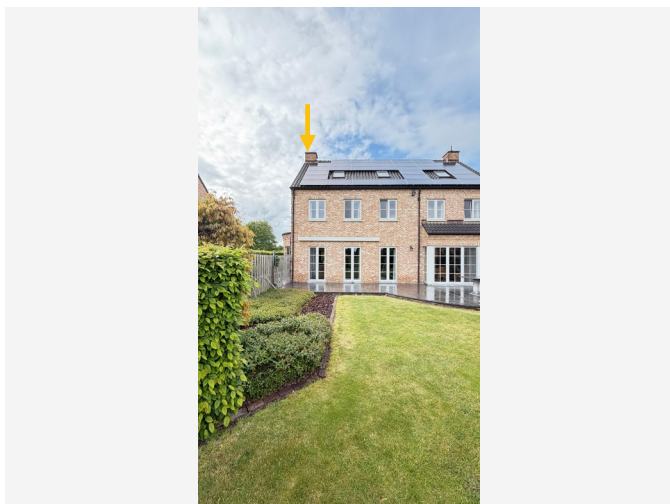
Situeringsfoto

**Reden:** Het te onderzoeken materiaal situeert zich hoger dan 3,50 m te rekenen vanaf een veilige ondergrond

**Uitleg van de asbestdeskundige:** De schouw bevat binnenin mogelijk een rookgaskanaal in asbestcement. De ADI kon de schouw niet aan de binnenzijde inspecteren. Laat dit bij werken aan de schouw verder onderzoeken door een bevoegd technicus.

Zoals zichtbaar op plan en foto loopt de schouw van het midden van de living schuin naar de rechter zijgevel toe met een bocht.

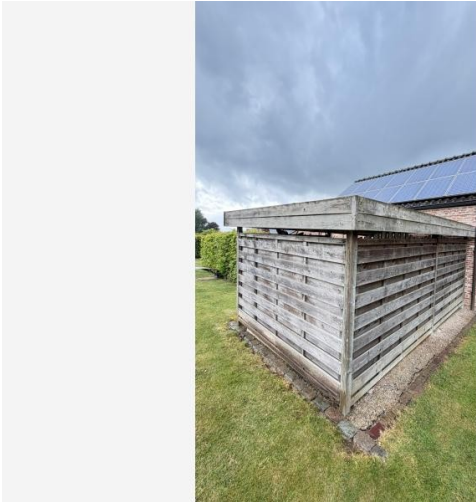
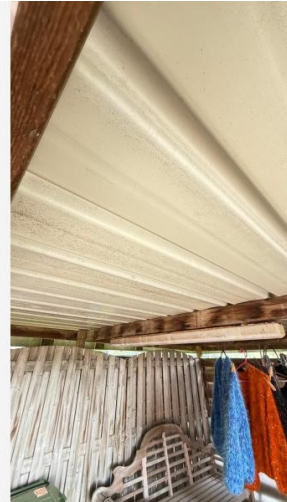
## Fiche 2: Overkapping achter garage - niet asbestverdacht

De volledige overkapping werd door de ADI gecontroleerd en is niet asbestverdacht.

Dak van golfplaten en wanden uit hout.

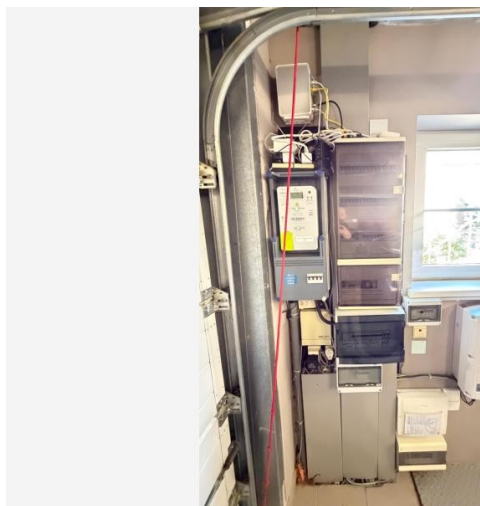
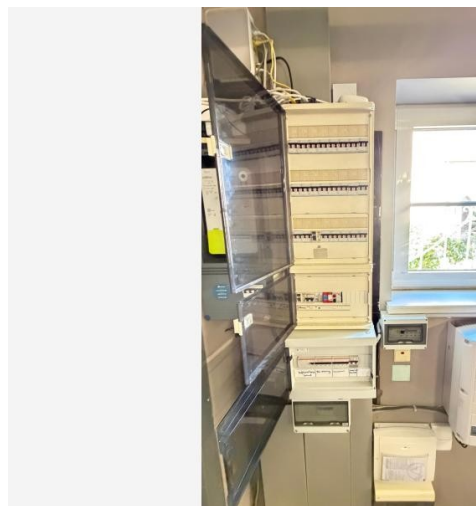
Zowel in de woning (in pandige garage + berging 1e verdieping) als in de vrijstaande garage zijn zekeringkasten aanwezig die niet asbestverdacht zijn.

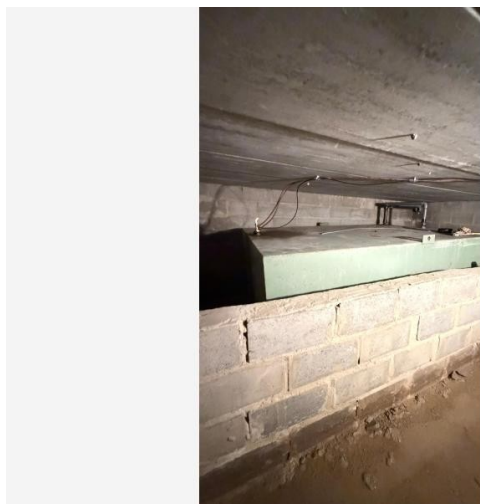
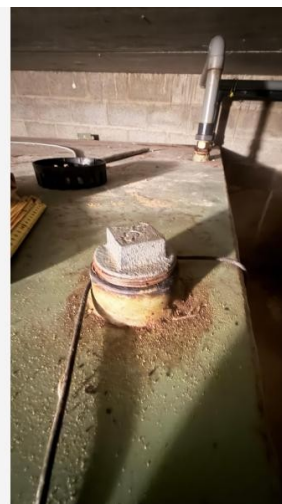
Geen asbestverdachte materialen aangetroffen bij mazouttank in kelder woning

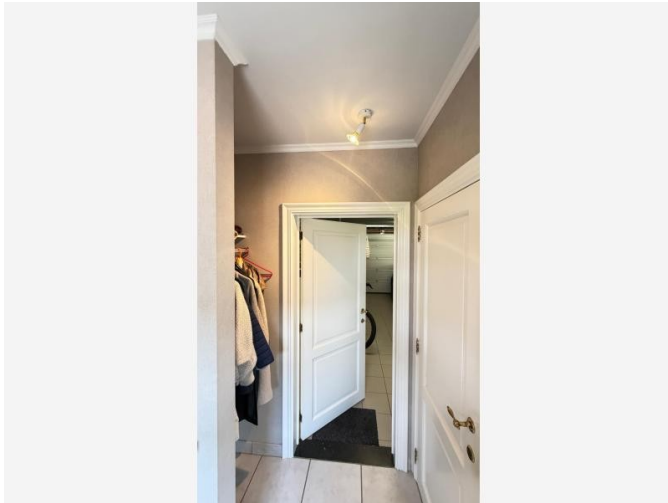
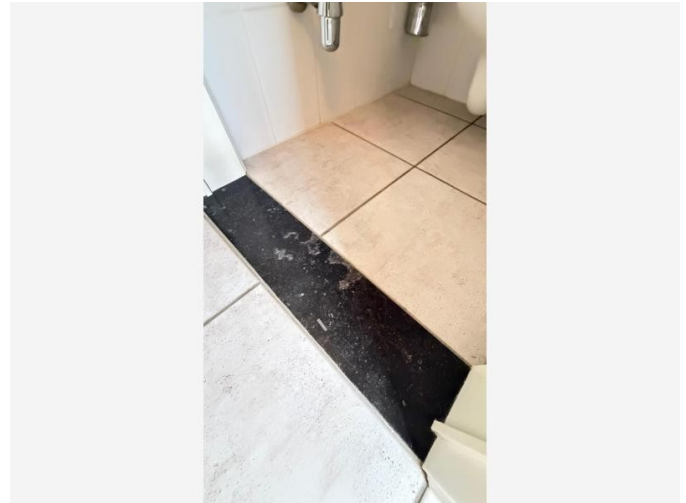
Alle dorpels werden door de ADI gecontroleerd en zijn van natuursteen.

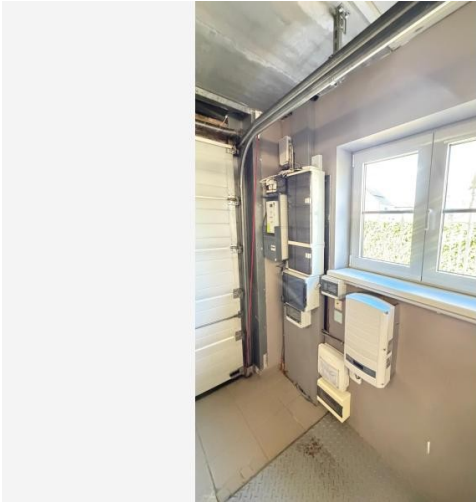
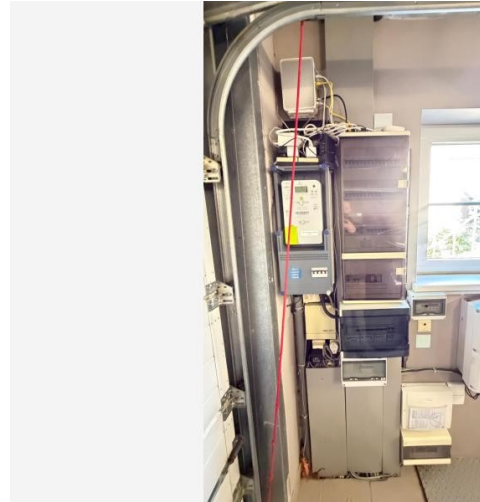
## Fiche 6: Meterkast Fluvius garage - digi meter (niet asbestverdacht)

Het betreft een digitale meterkast van fluvius deze is niet asbestverdacht.

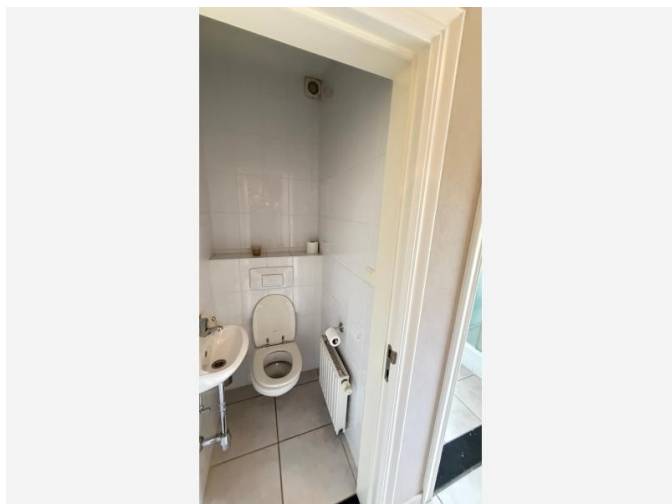
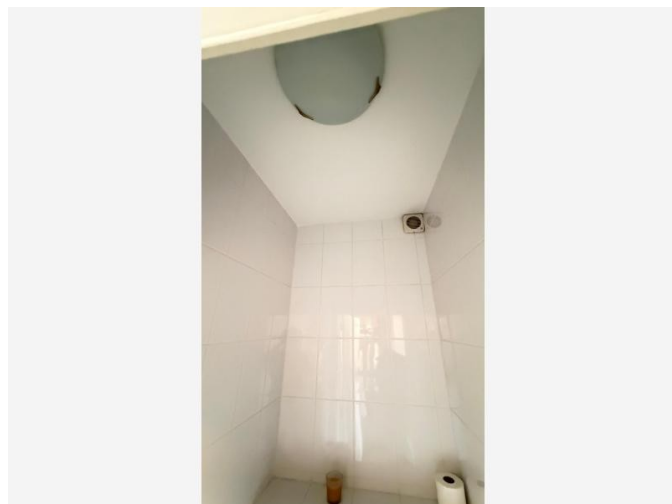
"Afwerking met een intacte failencetegels zonder zichtbare beschadigingen. Controle en monsternamen van de lijmlaag is enkel mogelijk mits uitbreiding naar een aanvullend destructief onderzoek."

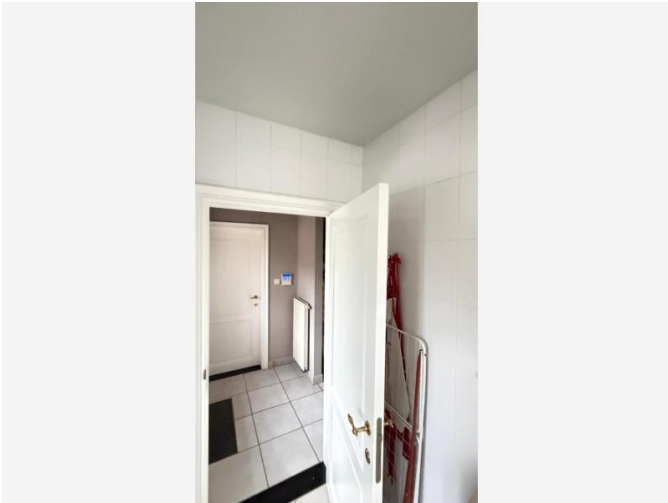
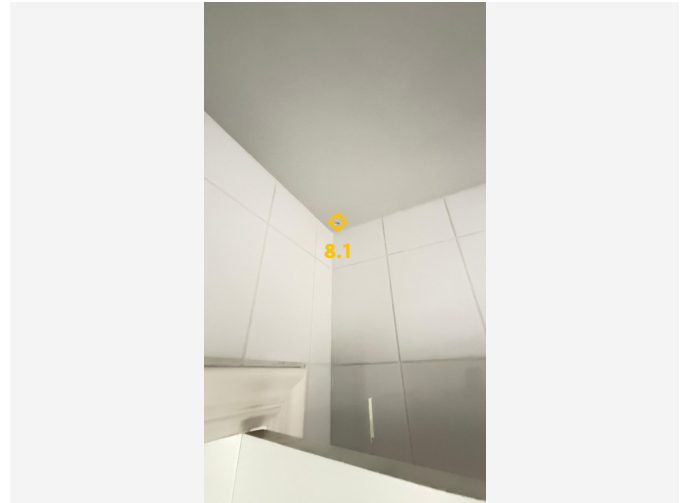
## Fiche 8: Pleisterwerk plafonds

Geen asbest

| # | Type | Referentie | Resultaat |
|---|---|---|---|
| 8.1 | Mengmonster | Staal 2 | Geen asbest |

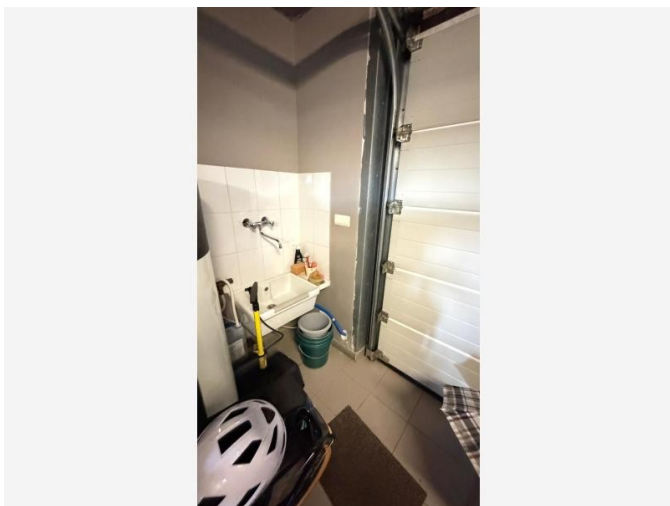
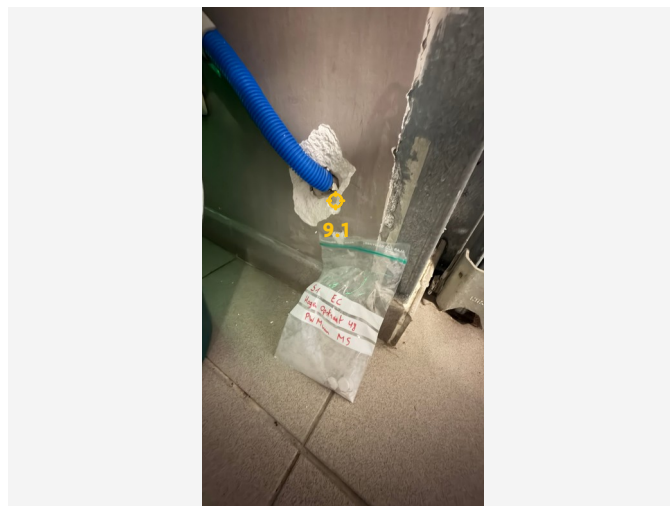
## Fiche 9: Pleisterwerk wanden

Geen asbest

| # | Type | Referentie | Resultaat |
|---|---|---|---|
| 9.1 | Mengmonster | Staal 1 | Geen asbest |

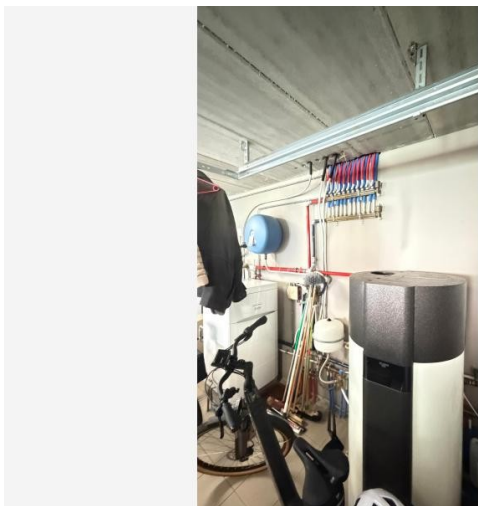
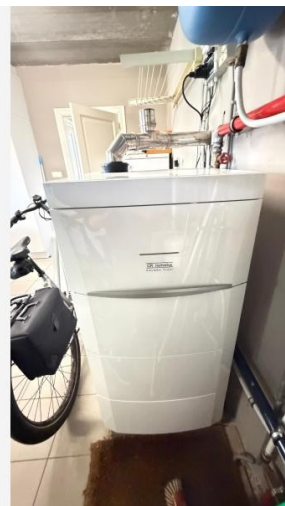
## Fiche 10: CV-brander in garage (niet verdacht)

| Beschrijving | Notitie | Terug te vinden op plannen |
|---|---|---|
| Fiche 10: CV-brander in garage (niet verdacht) | De CV-ketel bevat geen asbestverdachte materialen.<br><br>Het bouwjaar van de de ketel is 2018 - zie factuur in bewijsdoc. | Plan 1.2: Grondplan |

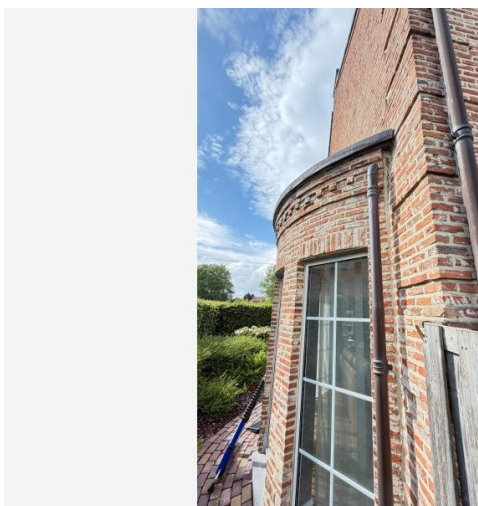
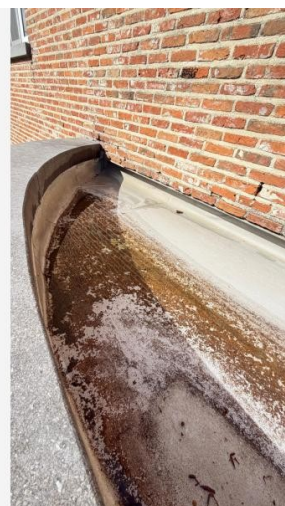
## Fiche 11: EPDM platdak erker (geen asbest)

| Beschrijving | Notitie | Terug te vinden op plannen |
|---|---|---|
| Fiche 11: EPDM platdak erker (geen asbest) | Het dak van de erker links van de woning (zijde living) bestaat uit EPDM en is niet asbestverdacht. | Plan 1.5: Verdiepingplan |

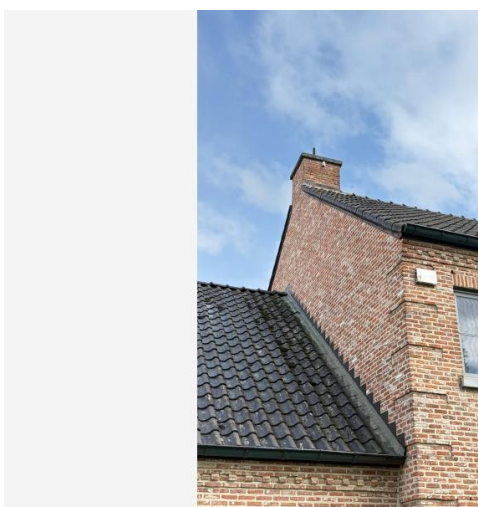
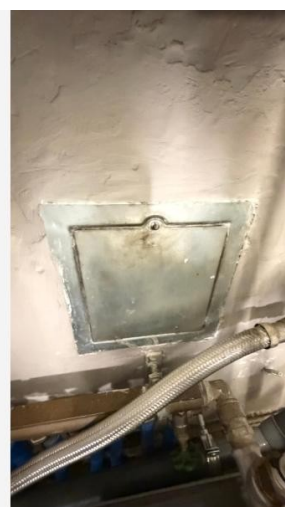
## Fiche 12: Schouwmantel zijde garage - niet asbestverdacht

| Beschrijving | Notitie | Terug te vinden op plannen |
|---|---|---|
| Fiche 12: Schouwmantel zijde garage - niet asbestverdacht | De schouwmantel was ter hoogte van de stookketel (garage) inspecteerbaar. Er kon een pot vastgesteld worden, deze is niet asbestverdacht. | Plan 1.2: Grondplan |

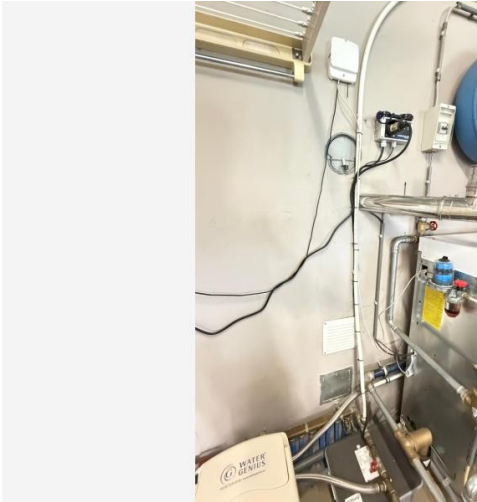
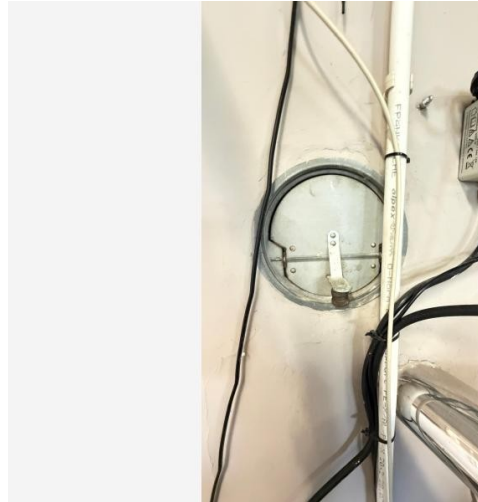
## Fiche 13: Toezichts en roetluik in metaal

| Beschrijving | Notitie | Terug te vinden op plannen |
|---|---|---|
| Fiche 13: Toezichts en roetluik in metaal | Zowel het toezichtsluikje als het roetluik (in garage), ter hoogte van CV ketel zijn niet asbestverdacht.<br><br>Beide zijn uit metaal (magneetttest werd door ADI uitgevoerd). | Plan 1.2: Grondplan |

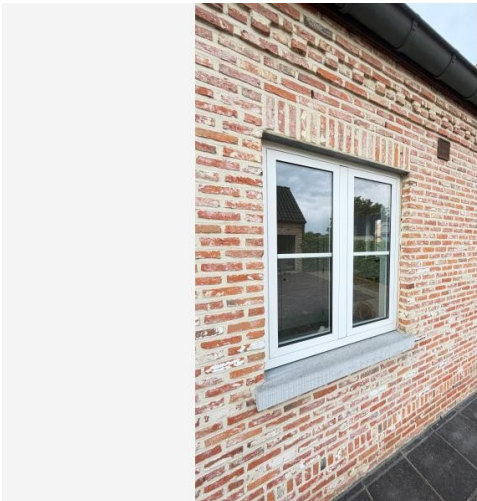
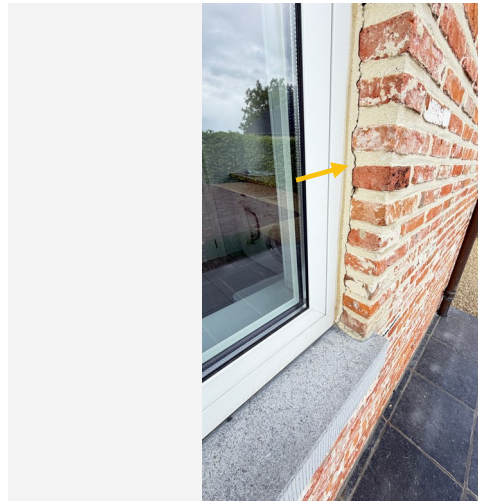
## Fiche 14: Mastiek ramen wonen en garage - niet asbestverdacht

| Beschrijving | Notitie | Terug te vinden op plannen |
|---|---|---|
| Fiche 14: Mastiek ramen wonen en garage - niet asbestverdacht | Er is geen asbestverdachte mastiek aanwezig voor de ramen van de woning en de garage. | Plan 1.2: Grondplan<br>Plan 1.5: Verdiepingplan<br>Plan 2.1: Bijgebouw grondplan |

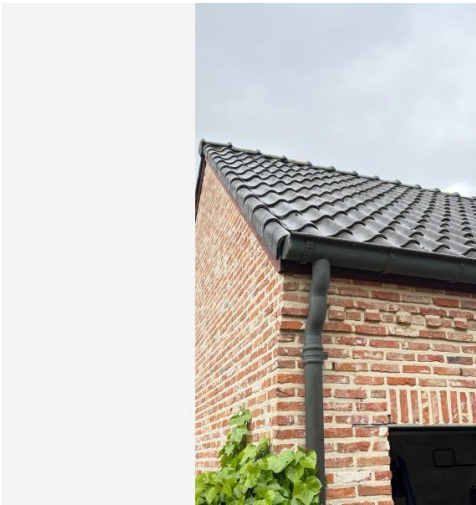
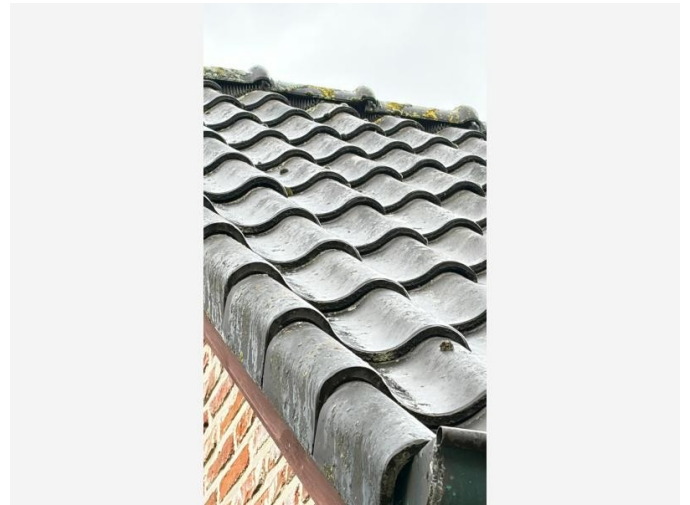
## Fiche 15: Dakbedekking in dakpannen garage en woning (niet verdacht)

| Beschrijving | Notitie | Terug te vinden op plannen |
|---|---|---|
| Fiche 15: Dakbedekking in dakpannen garage en woning (niet verdacht) | De dakbedekking van het hoofdgebouw en de garage is niet-asbestverdacht (dakpannen). | Plan 1.9: Snede woning<br>Plan 2.2: Dak garage in dakpanne |

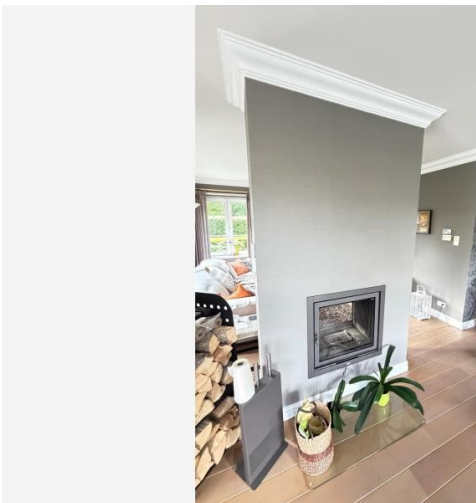
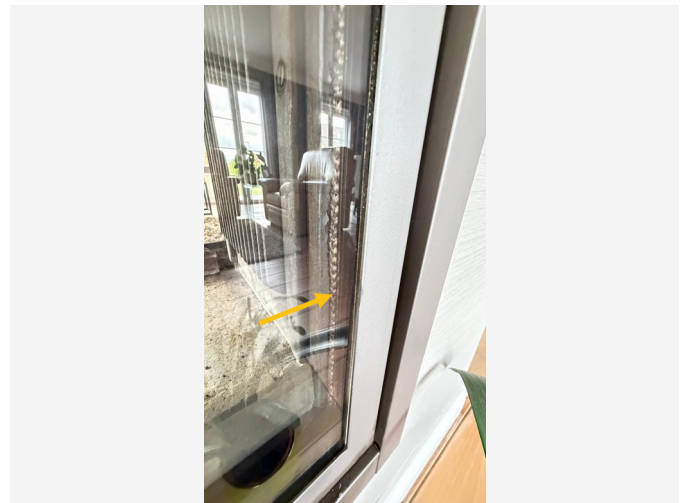
## Fiche 16: Koord kachel living (niet asbestverdacht)

| Beschrijving | Notitie | Terug te vinden op plannen |
|---|---|---|
| Fiche 16: Koord kachel living (niet asbestverdacht) | Geen asbestverdachte kachelkoord aangetroffen door ADI | Plan 1.2: Grondplan |

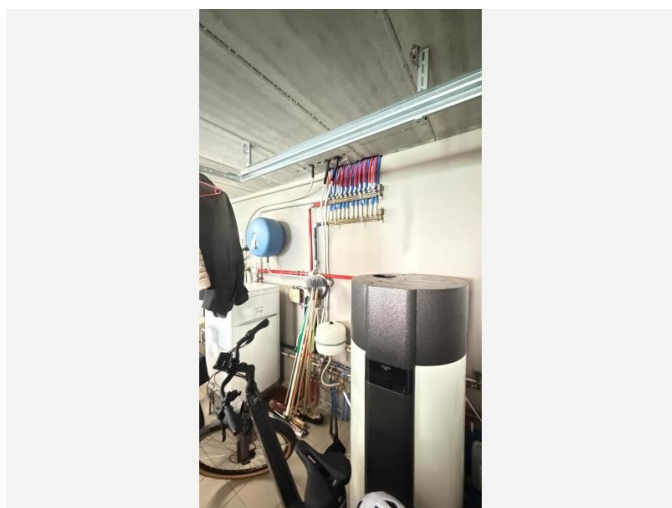
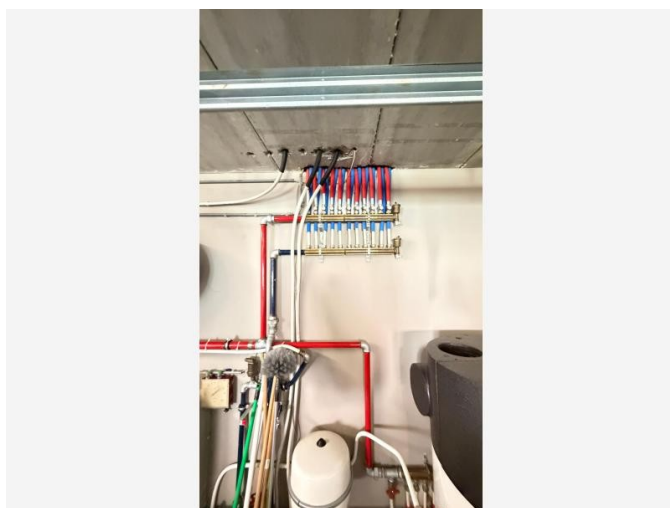
### Fiche 18: Leidingisolatie (niet aanwezig)

| Beschrijving | Notitie | Terug te vinden op plannen |
|---|---|---|
| Fiche 18: Leidingisolatie (niet aanwezig) | Er is geen waarneembare asbestverdachte leidingisolatie aanwezig (kelder + garage).<br><br>De Adi heeft de volledige kelderverdieping + kelder gecontroleerd - geen leidingisolatie aanwezig | - |

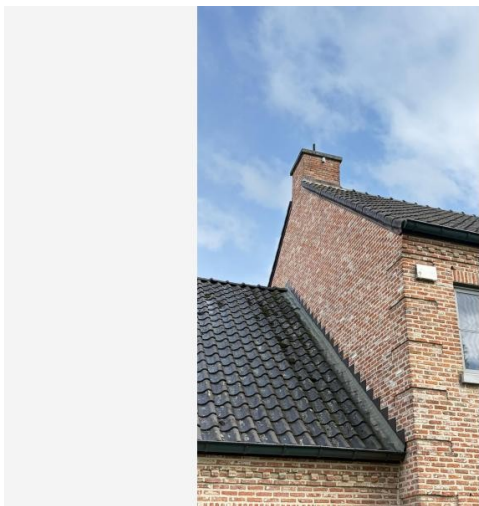
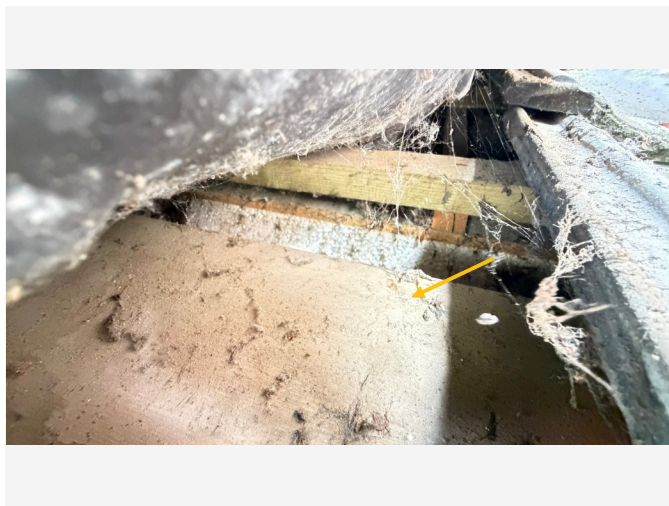
## Fiche 19: Onderdak garage en woning (niet-aanwezig)

| Beschrijving | Notitie | Terug te vinden op plannen |
|---|---|---|
| Fiche 19: Onderdak garage en woning (niet-aanwezig) | Bij het optillen van een dakpan werd geen asbestverdacht onderdak aangetroffen. Zowel het hoofdgebouw als de garage werden van een sarkindak voorzien. Omdat dit slechts een deel van de volledige dakconstructie betreft, is het mogelijk dat er op niet-onderzochte plaatsen toch nog een (deel van een) asbestverdacht onderdak aanwezig is. Laat dit bij werken nakijken door een bevoegd technicus. | Plan 1.7: Verdiepingplan aanduiding onderdak<br><br>Plan 2.2: Dak garage in dakpanne |
