# Asbestinventarisatetest

Keizervest 136, 9000 Gent

Attestnummer : **20260908-000456.000**

Uitgegeven op : **08.09.2026**

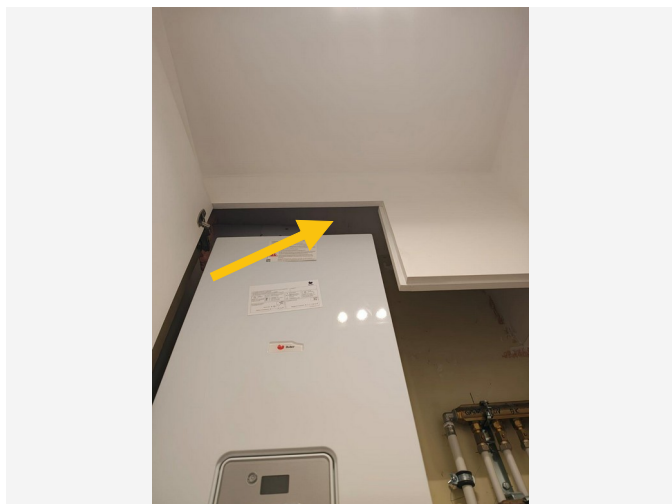
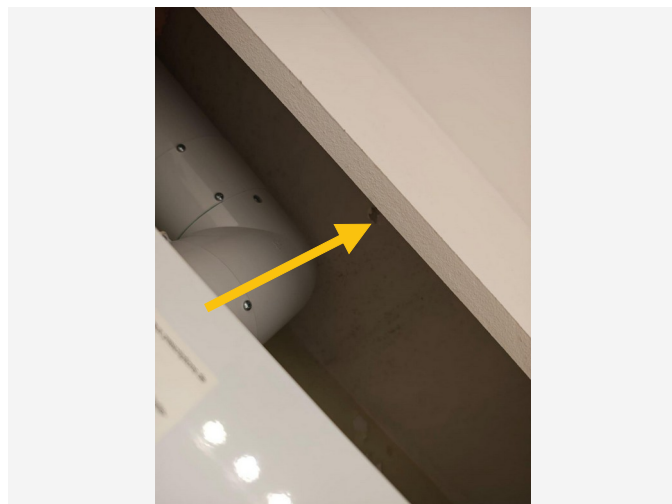
## Fiche 1: Pleisterwerk plafonds

Geen asbest

| # | Type | Referentie | Resultaat |
|---|---|---|---|
| 1.1 | Mengmonster | MM2 | Geen asbest |

| Gebondenheid op basis van bindmiddel | Niet-hechtgebonden |

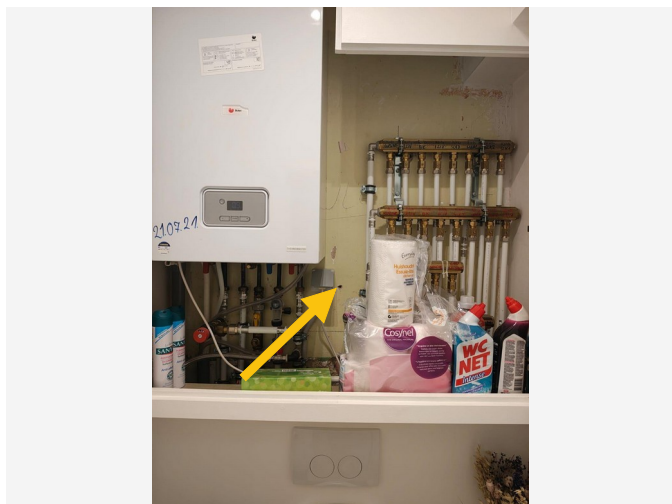
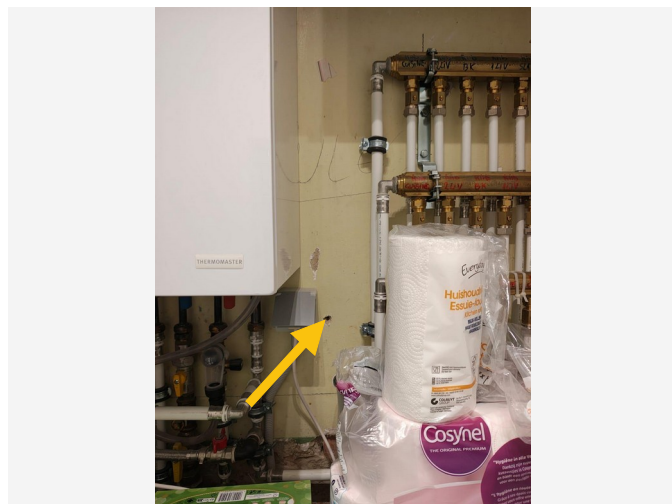
## Fiche 2: Pleisterwerk muren

Geen asbest

| # | Type | Referentie | Resultaat |
|---|---|---|---|
| 2.1 | Mengmonster | MM1 | Geen asbest |

| Gebondenheid op basis van bindmiddel | Niet-hechtgebonden |

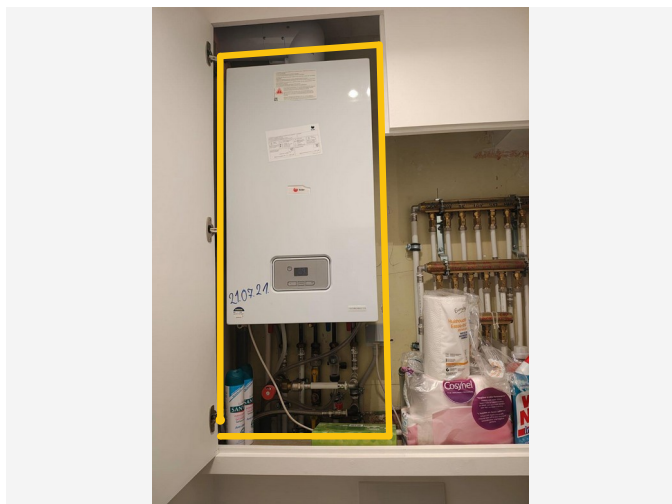
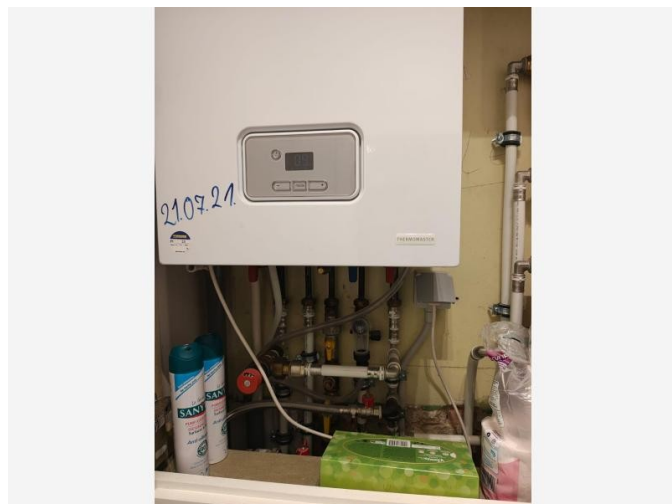
### Fiche 3: Materialen aan de stookketel

| Beschrijving | Notitie | Terug te vinden op plannen |
|---|---|---|
| Fiche 3: Materialen aan de stookketel | - | Plan 1.1: Appartement |

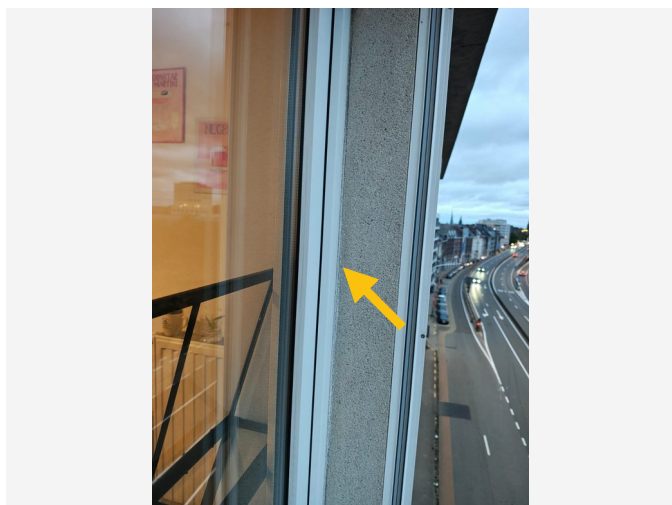
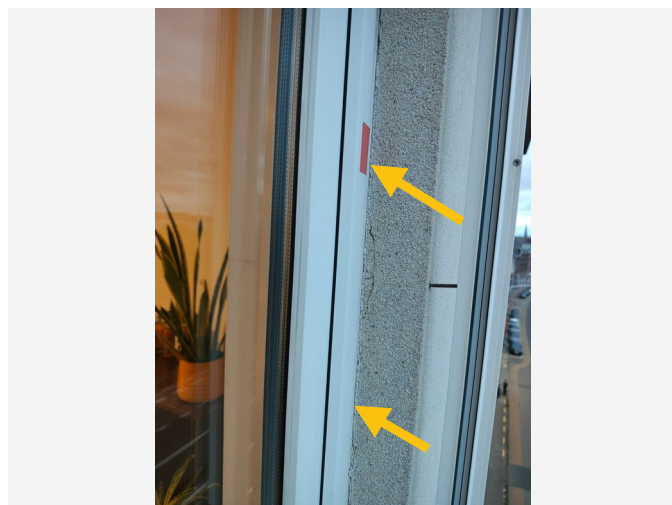
### Fiche 4: Afdichtingsmateriaal aan schrijnwerk (mastiek, kit,...)

| Beschrijving | Notitie | Terug te vinden op plannen |
|---|---|---|
| Fiche 4: Afdichtingsmateriaal aan schrijnwerk (mastiek, kit,...) | Het gaat om al het afwerkingsmateriaal rond alle buitenschrijnwerk. | - |
