# Asbestinventarisatetest

Volpenswege 77, 9940 Evergem

Attestnummer : 20260805-000317.000

**Niet-asbestveilig**

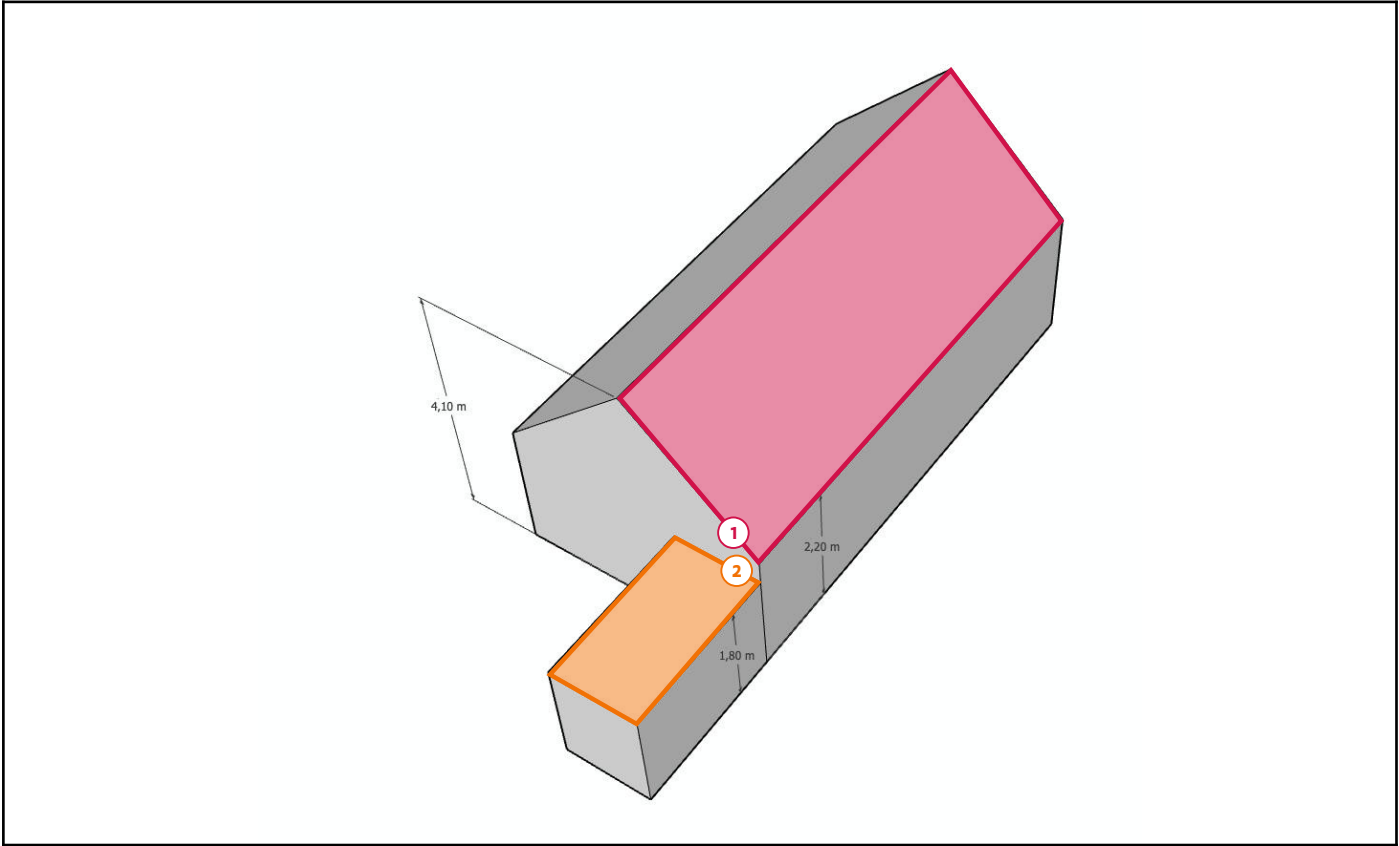
## Plan 1.5: Achteraanzicht (3D) berging:garage

| Beschrijving | Type | Actie |
|---|---|---|
| 1. 14 Dakbedekking garage | Asbestmateriaal | Dringend verwijderen |
| 2. 11 Dakbedekking kippenhok | Asbestmateriaal | Verwijderen |

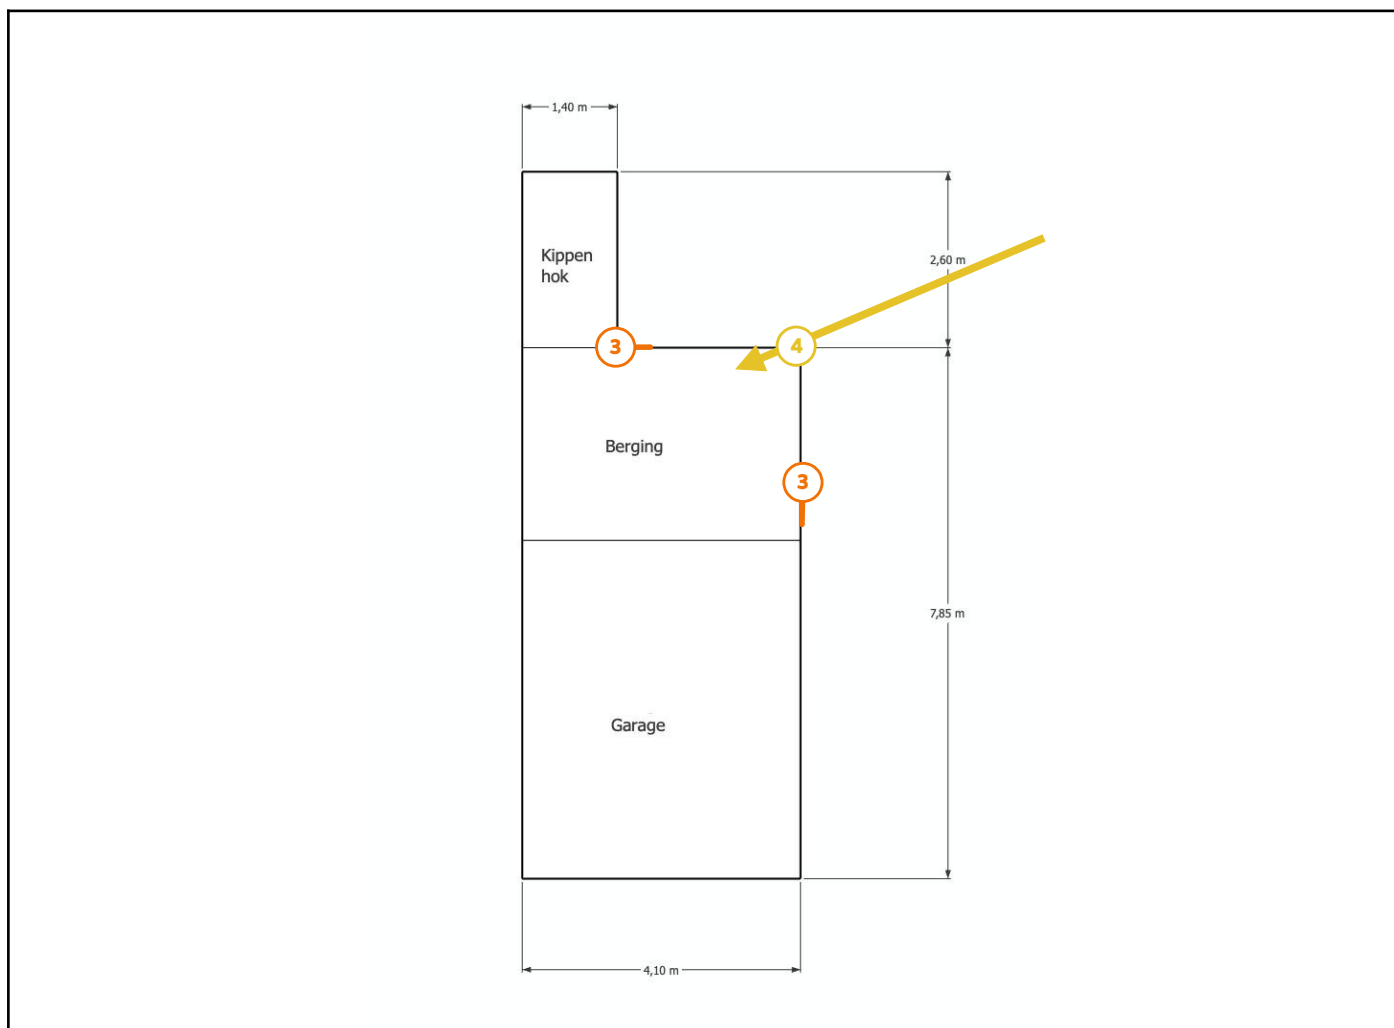
## Plan 1.6: Grondplan garage:berging

| Beschrijving | Type | Actie |
|---|---|---|
| 3. 12 Mastiek garage/berging | Asbestmateriaal | Verwijderen |
| 4. 13 Bakeliet berging | Asbestmateriaal | Zorgvuldig beheren |

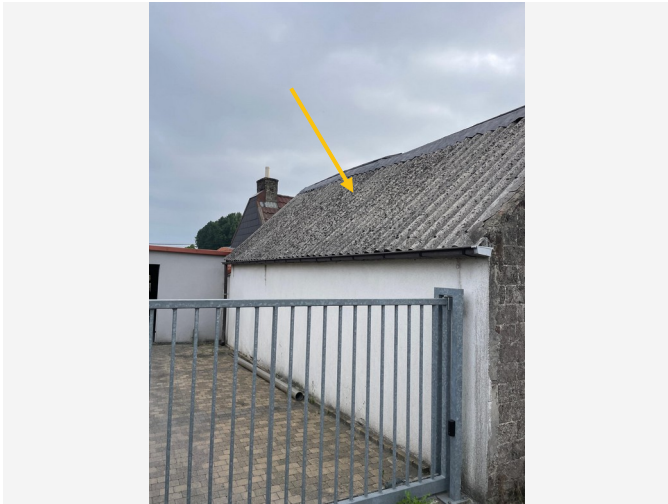
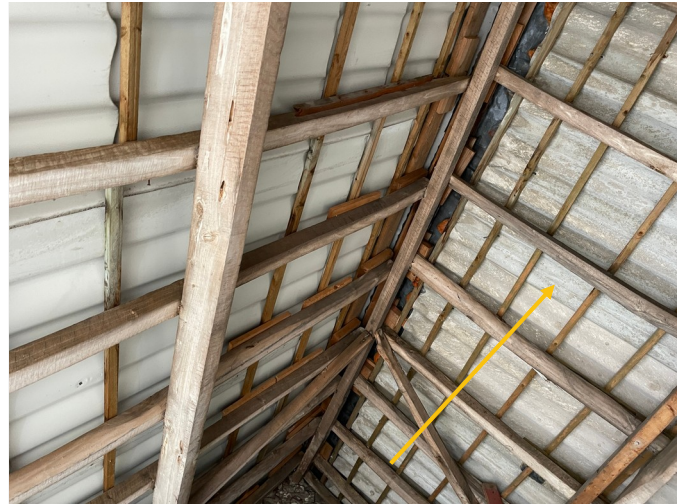
Het asbestmateriaal valt onder de mijlpaal van 2034.

**Dringend verwijderen**

| Eindbeoordeling materiaalrisico | Hoog materiaalrisico en/of hoge kans op vezelvrijgave |

| Asbestsoort (vezeltype) | Crocidoliet aanwezig |
| Toestand van het materiaal | Matig beschadigd, matig verweerd |

| Beschrijving | 14 Dakbedekking garage |
| Asbestmateriaal | Dak- en gevelbekleding - Golfplaat |

- Zorg voor een veilig beheer. Vermijd het beschadigen van het asbestmateriaal. Controleer de toestand jaarlijks op wijzigingen.
- Voer bijkomende staalname(s) uit.

- Eenvoudige handelingen: mag via doe-het-zelf of door werknemer(s) met opleidingsattest eenvoudige handelingen  
Hechtgebonden toepassing in oorsprong, mag verwijderd worden via eenvoudige handelingen.

Echter is het aan te raden de verwijdering te laten uitvoeren door een erkend asbestverwijderaar.

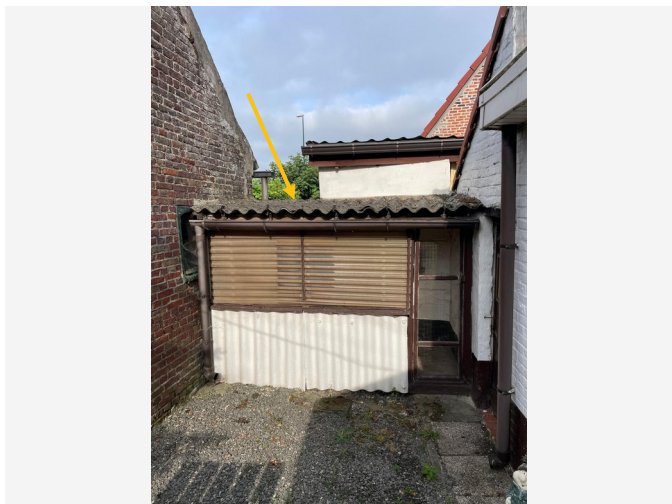
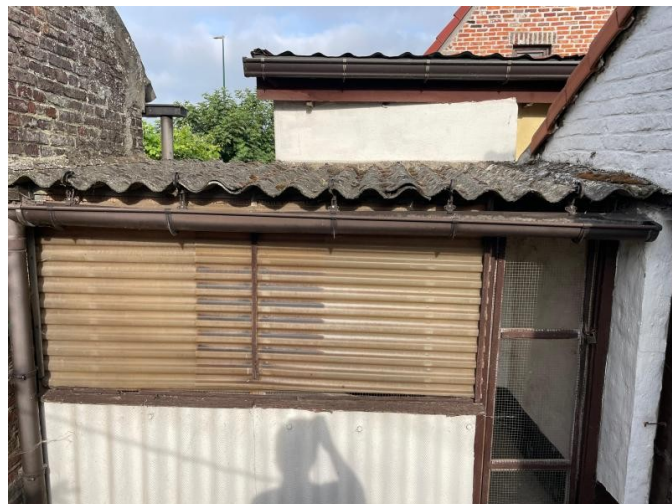
Het asbestmateriaal valt onder de mijlpaal van 2034.

Verwijderen

| Eindbeoordeling materiaalrisico | Verhoogd materiaalrisico en/of verhoogde kans op vezelvrijgave |

| Asbestsoort (vezeltype) | Crocidoliet aanwezig |
| Toestand van het materiaal | Matig beschadigd, matig verweerd |

| Beschrijving | 11 Dakbedekking kippenhok |
| Asbestmateriaal | Dak- en gevelbekleding - Golfplaat |

- Zorg voor een veilig beheer. Vermijd het beschadigen van het asbestmateriaal. Controleer de toestand jaarlijks op wijzigingen.
- Voer bijkomende staalname(s) uit.

- Eenvoudige handelingen: mag via doe-het-zelf of door werknemer(s) met opleidingsattest eenvoudige handelingen  
Hechtgebonden toepassing in oorsprong, mag verwijderd worden via eenvoudige handelingen.

Echter is het aan te raden de verwijdering te laten uitvoeren door een erkend asbestverwijderaar.

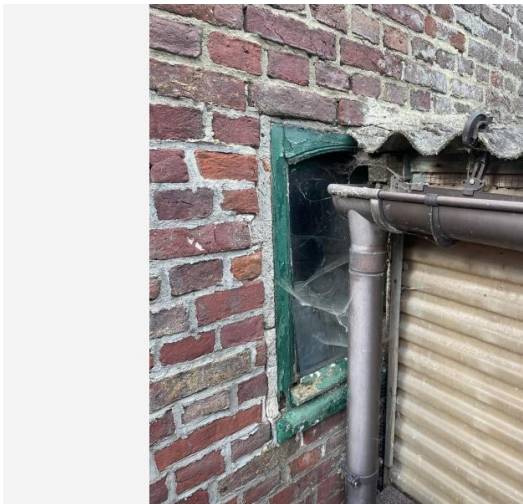
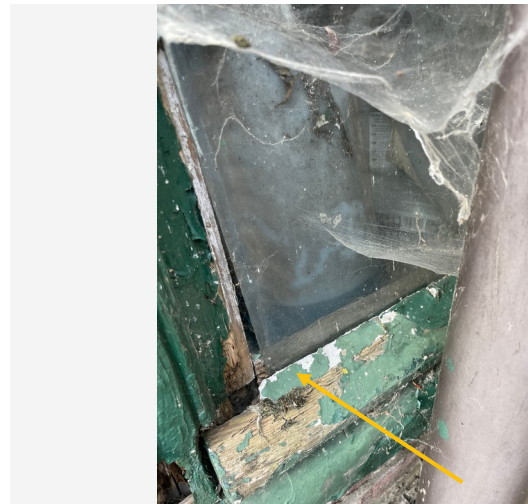
Het asbestmateriaal valt onder de mijlpaal van 2040.

Verwijderen

| Eindbeoordeling materiaalrisico | Verhoogd materiaalrisico en/of verhoogde kans op vezelvrijgave |

| Asbestsoort (vezeltype) | Amfibool aanwezig, uitgezonderd crocidoliet |
| Toestand van het materiaal | Matig beschadigd, matig verweerd |

| Beschrijving | 12 Mastiek garage/berging |
| Asbestmateriaal | In-situ afwerkingslagen - Pasta, stopverf, voegsel, stopsel, vulsel, mastiek, kitten, ... |

- Zorg voor een veilig beheer. Vermijd het beschadigen van het asbestmateriaal. Controleer de toestand jaarlijks op wijzigingen.
- Voer bijkomende staalname(s) uit.

Mastiek mag niet afzonderlijk verwijderd worden, maar moet als geheel met het buitenschrijnwerk gedemonteerd worden.

Als beheersmaatregel kan er een fixatielaag (kit) aangebracht worden bovenop de asbesthoudende mastiek. Zo is de kans op verspreiding van de vezels minimaal.

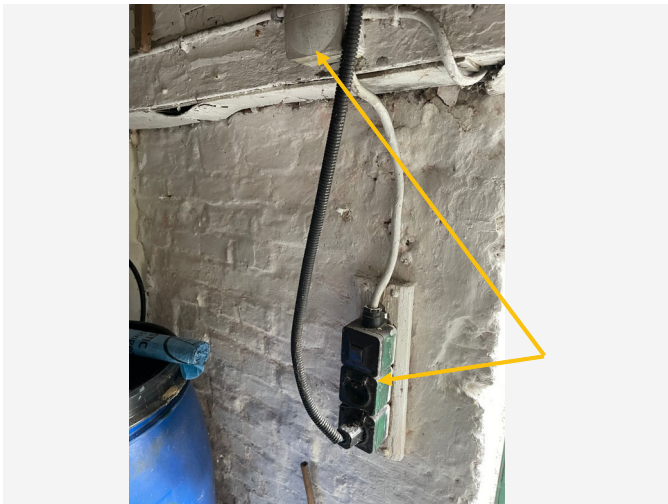
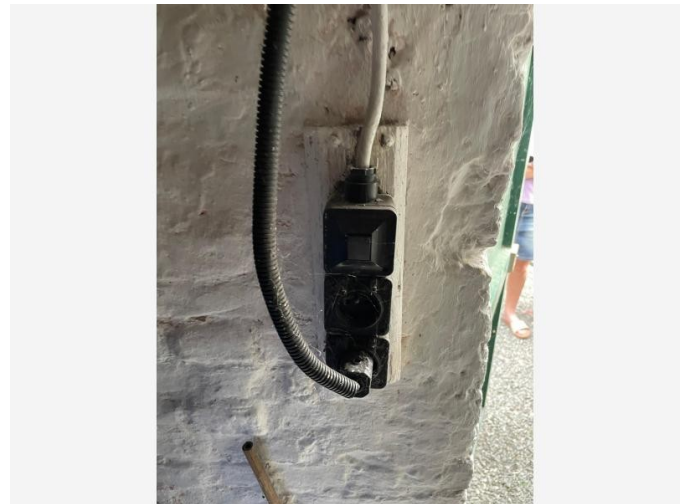
Het asbestmateriaal valt onder de mijlpaal van 2040.

Zorgvuldig beheren

- Zorg voor een veilig beheer. Vermijd het beschadigen van het asbestmateriaal. Controleer de toestand jaarlijks op wijzigingen.
- Voer bijkomende staalname(s) uit.

- Eenvoudige handelingen: mag via doe-het-zelf of door werknemer(s) met opleidingsattest eenvoudige handelingen  
Hechtgebonden toepassingen mogen verwijderd worden via eenvoudige handelingen.

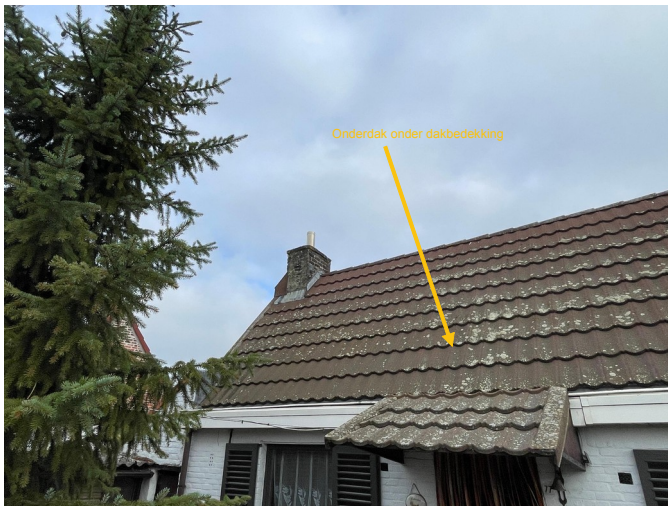
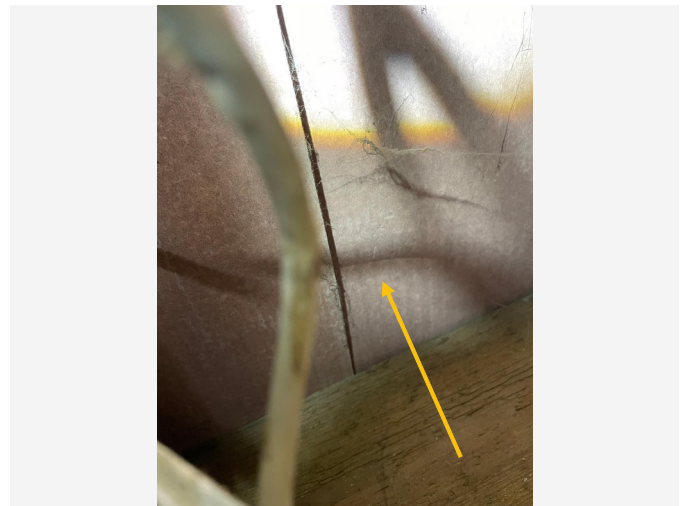
## Fiche 6: 09 Onderdak hellend dak woning

Geen asbest

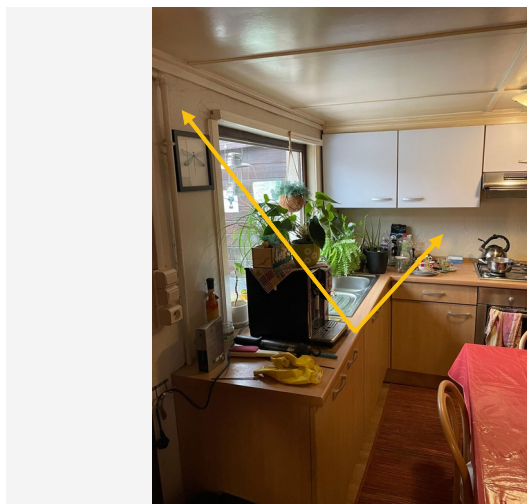
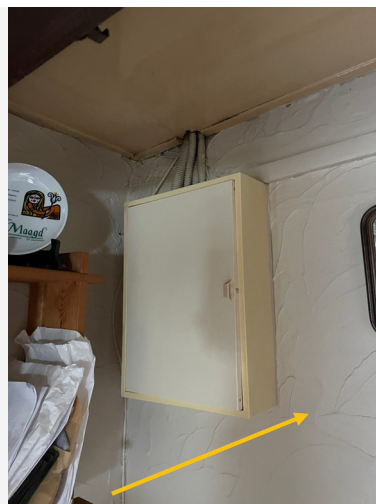
## Fiche 7: 02 Pleisterwerk wanden

Geen asbest

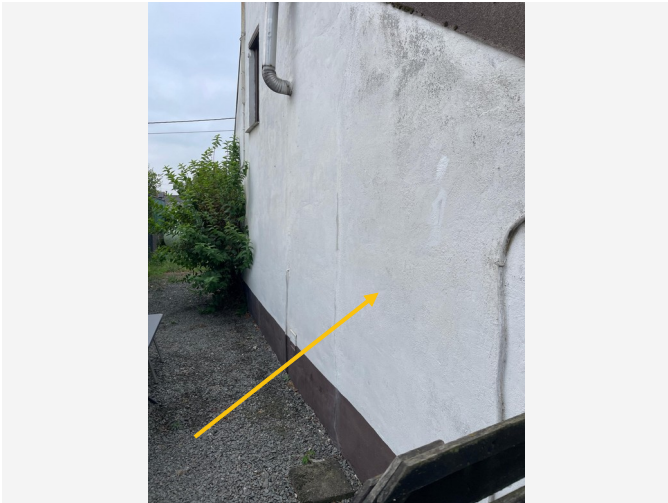
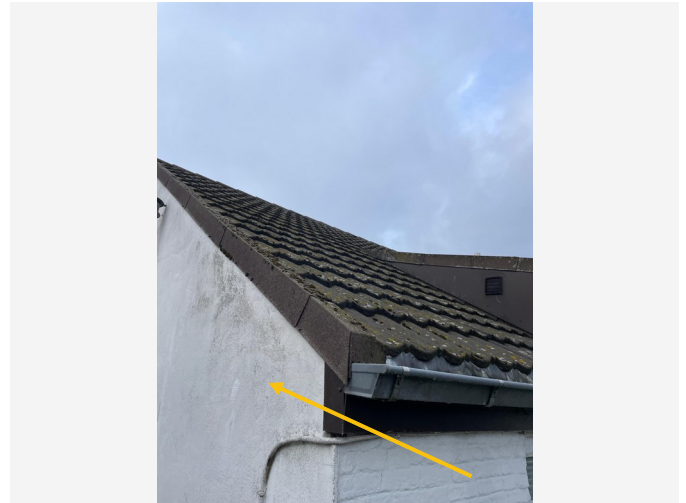
## Fiche 8: 03 Cementering zijgevel

Geen asbest

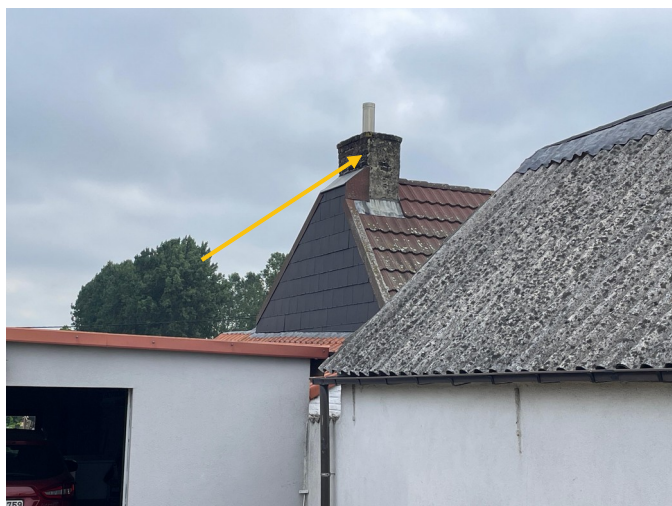
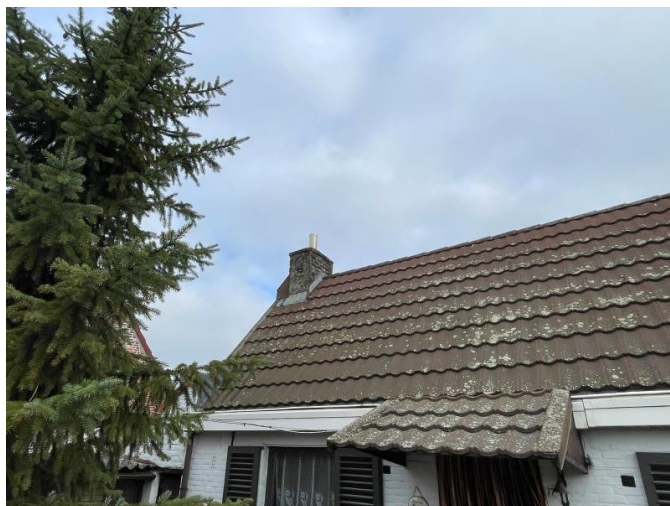
### Fiche 12: 08 Rookgaskanalen (niet zichtbaar)

| Beschrijving | Notitie | Terug te vinden op plannen |
|---|---|---|
| Fiche 12: 08 Rookgaskanalen (niet zichtbaar) | <p>Er kunnen toepassingen aanwezig zijn in de gemetste schouwen die vervaardigd zijn uit asbestcement. Dit was visueel niet waarneembaar tijdens het plaatsbezoek.</p> <p>Gelieve hiermee rekening te houden bij eventuele (renovatie)werken.</p> | Plan 1.2: Zij-aanzicht (3D) rechtergevel |
