# Asbestinventarisat attest

Deken Adamsstraat 24, 2300 Turnhout

Attestnummer : 20260917-000135.000

**Niet-asbestveilig**

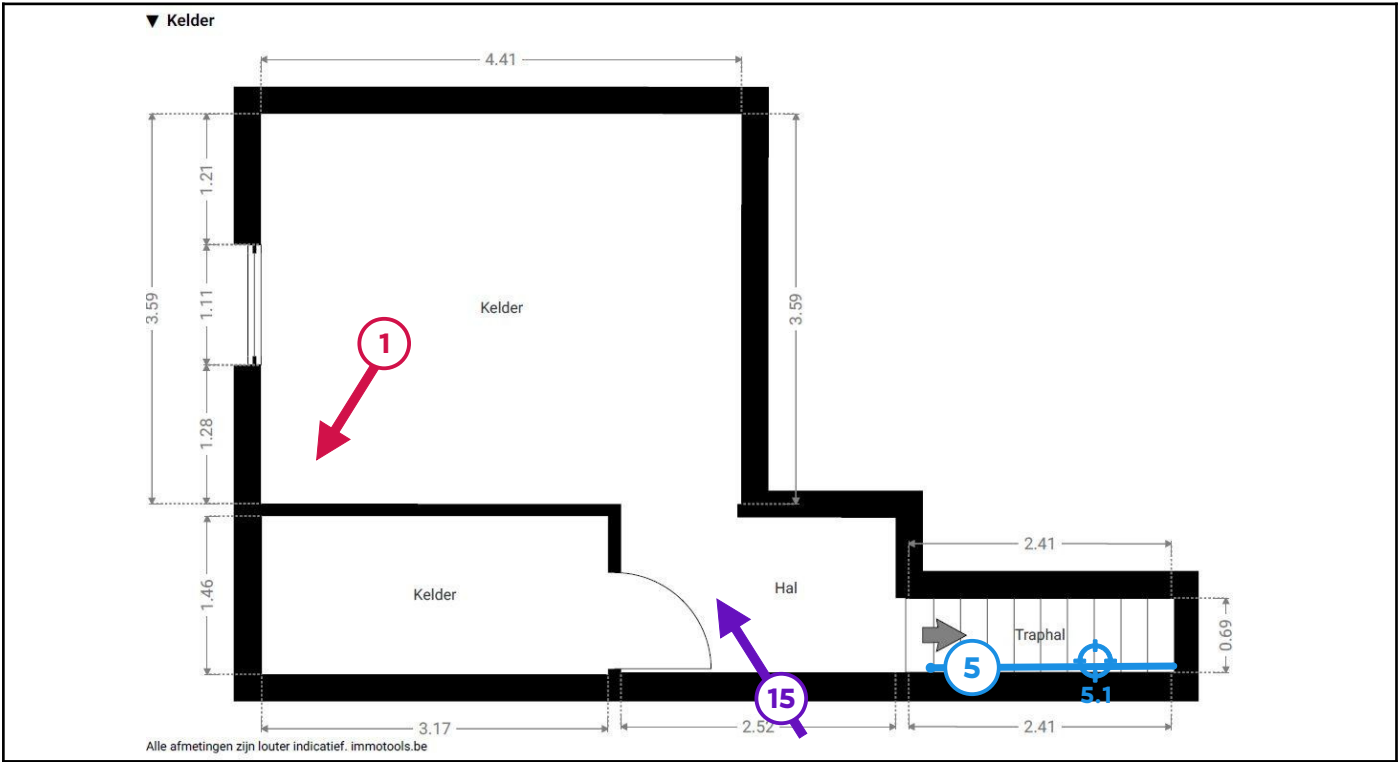
# Plan 1.2: Kelder

| Beschrijving | Type | Actie |
|---|---|---|
| 1. Leien afval | Asbestmateriaal | Dringend verwijderen |

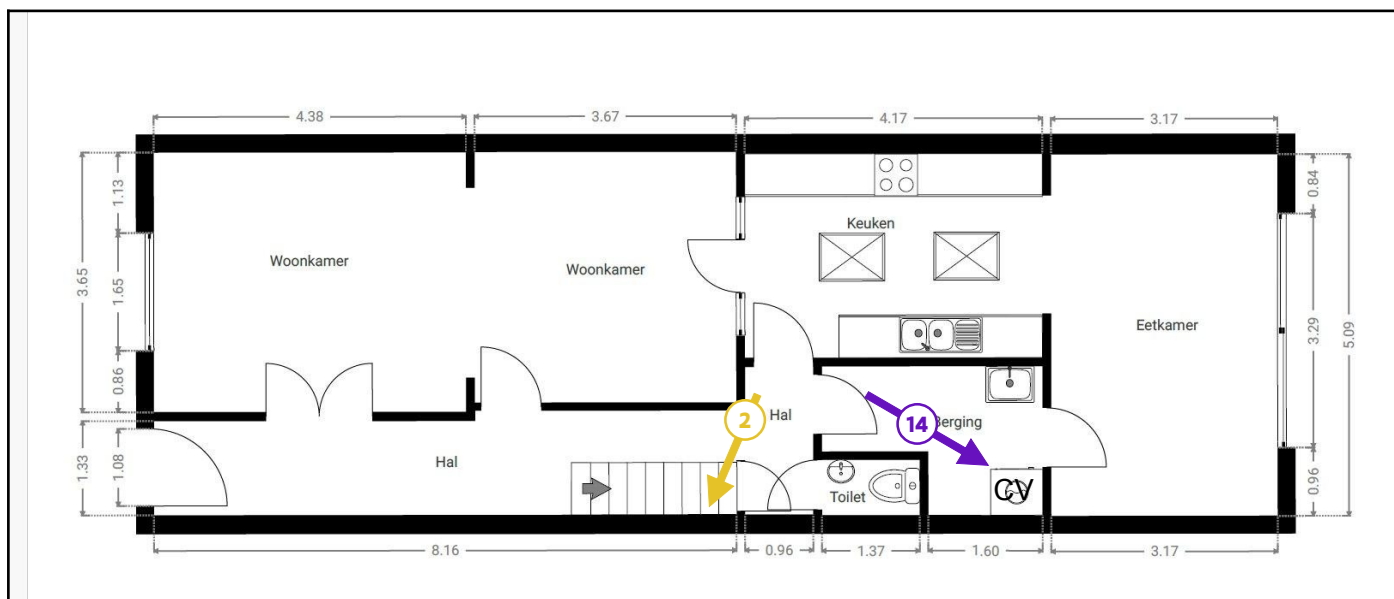
## Plan 1.3: Gelijkvloers

| Beschrijving | Type | Actie |
|---|---|---|
| 2. Bakeliet toepassingen trap naar kelder | Asbestmateriaal | Zorgvuldig beheren |

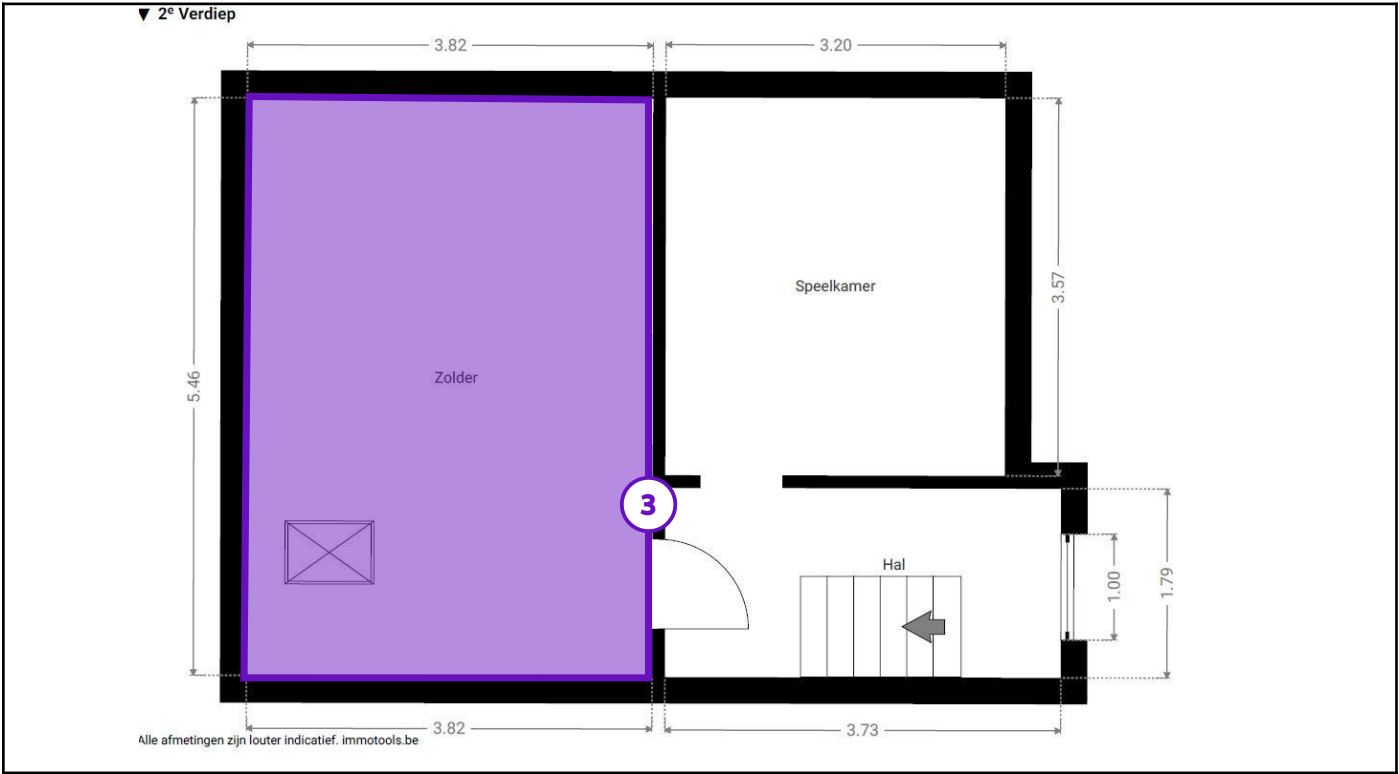
# Plan 1.5: Tweede verdieping

| Beschrijving | Type | Actie |
|---|---|---|
| 3. Materiaal in opslag zolderkamer | Beperking | - |

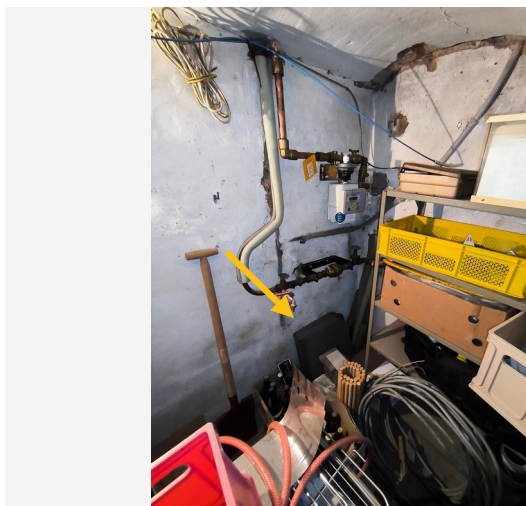
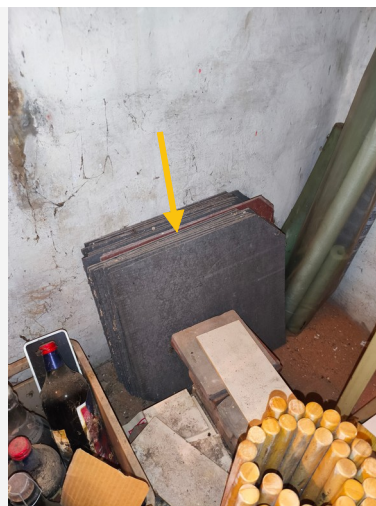
| Beschrijving | Leien afval |
| Asbestmaterialen | <ul style="list-style-type: none"><li>Dak- en gevelbekleding - Lei, shingle</li></ul> |
| Gebondenheid op basis van bindmiddel | Hecht |
| Totaal gewicht | 10,00 kg |

**Dringend verwijderen**

- Verwijder het asbestafval.
- Voer bijkomende staalname(s) uit.

- Eenvoudige handelingen: mag via doe-het-zelf of door werknemer(s) met opleidingsattest eenvoudige handelingen  
EH via doe-het zelf.

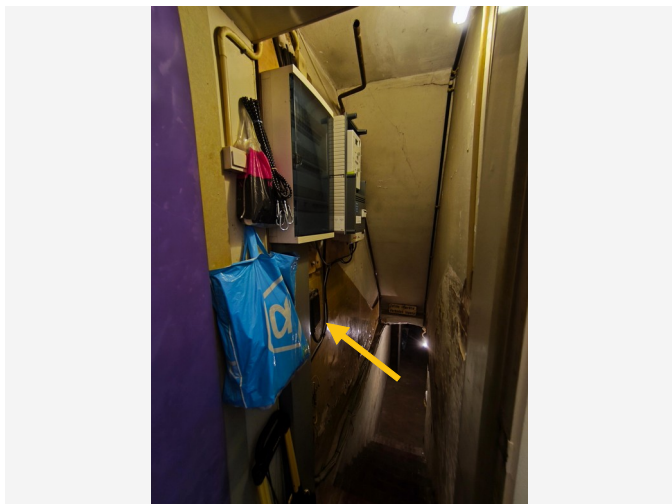
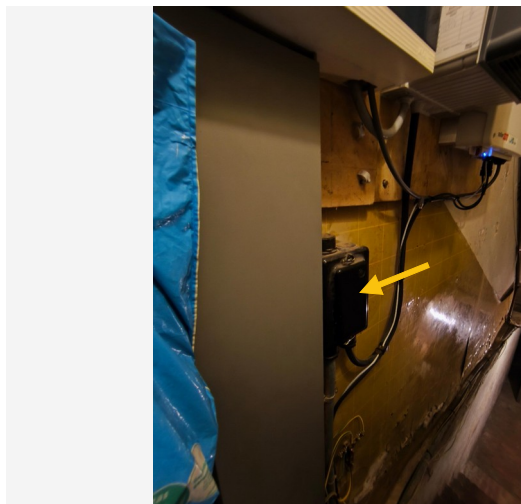
| Eindbeoordeling materiaalisico | Laag materiaalisico en/of verlaagde kans op vezelvrijgave |

| Asbestsoort (vezeltype) | Crocidoliet aanwezig |
| Toestand van het materiaal | Onbeschadigd, niet verweerd |

| Beschrijving | Bakeliet toepassingen trap naar kelder |
| Opmerking | <p>Het is moeilijk te bepalen of de bakeliettoepassingen in de woning ook effectief asbesthoudend zijn (het kan ook gaan om de asbestvrije variant).</p> <p>Er werd geen monster genomen owv beschadiging aan een elektrisch gerelateerde toepassing, extra controle bij verwijdering van het verdacht materiaal.</p> |

Zorgvuldig beheren

- Zorg voor een veilig beheer. Vermijd het beschadigen van het asbestmateriaal. Controleer de toestand jaarlijks op wijzigingen.
- Voer bijkomende staalname(s) uit.

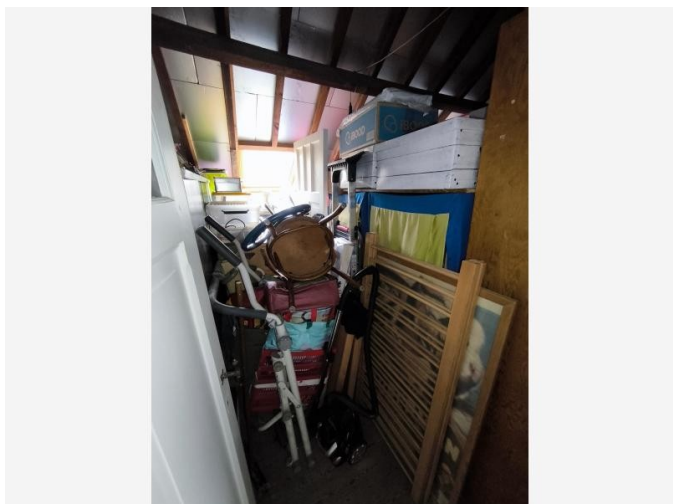
*Situeringsfoto*

**Reden:** Materiaal in opslag

**Uitleg van de asbestdeskundige:** Middellange termijnbeperking : Materialen/inboedel zijn in grote mate aanwezig. Vloer- en wanddelen konden niet volledig worden geïnspecteerd worden. Hierdoor zijn misschien verborgen asbestverdachte toepassingen aanwezig. De opdrachtgever blijkt redelijkerwijs niet in staat om het materiaal op korte termijn op te ruimen of te verwijderen. Het materiaal wordt pas verwijderd bij effectieve verhuis/verkoop. Termijn is onbekend.

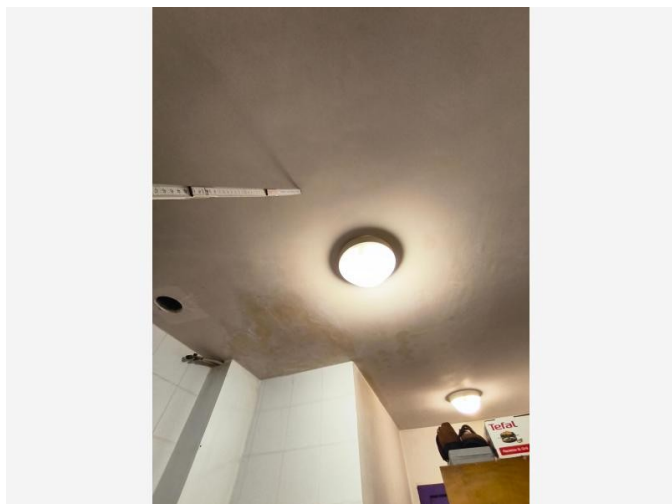
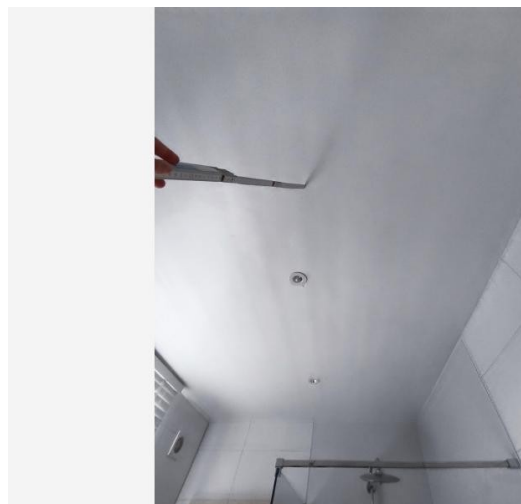
Plafonds zijn afgewerkt met valse plafonds in plaatmateriaal. Het is niet duidelijk of er pleisterwerk of ander verdacht asbestmateriaal aanwezig is achter / op deze valse plafonds, het is aangewezen om bijkomend onderzoek uit te voeren bij werken. Zonder destructieve handeling is het niet mogelijk om na te gaan of er asbesthoudende materialen aanwezig zijn achter de plafond afwerking. Als bij sloop of renovatie blijkt dat er achter deze plafonds nog pleisterwerk of asbest verdachte toepassingen aanwezig zijn, moet dit bemonsterd worden.

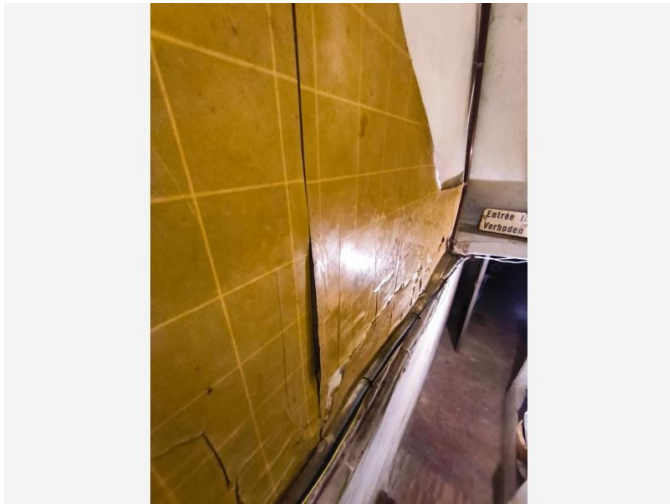
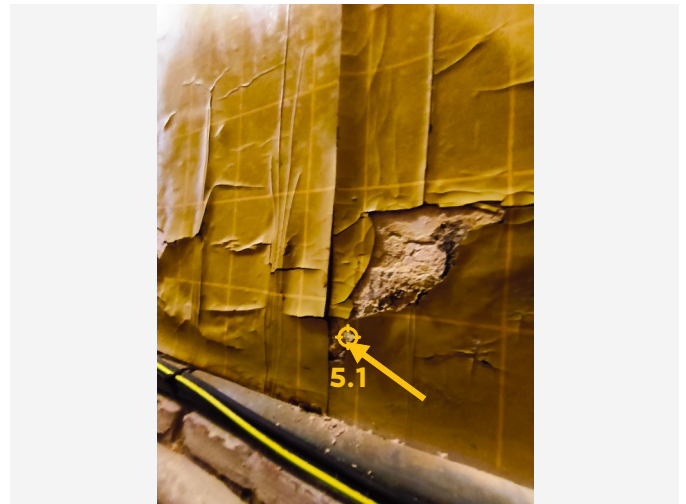
## Fiche 5: Wandbekleding (gele kleur) traphal naar kelder

Geen asbest

| # | Type | Referentie | Resultaat |
|---|---|---|---|
| 5.1 | Puntmonster | 4 | Geen asbest |

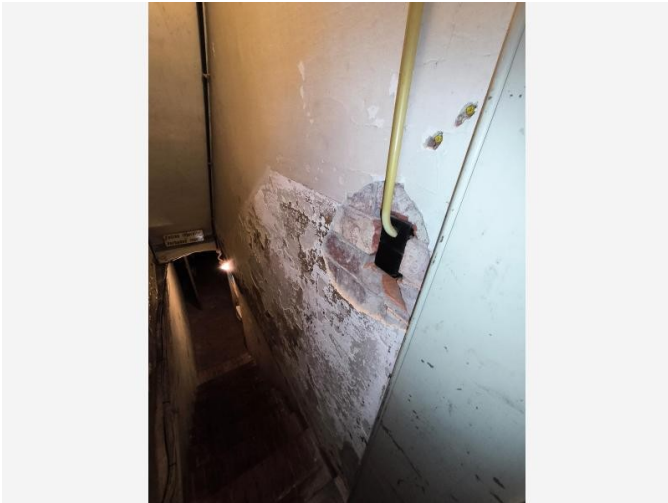
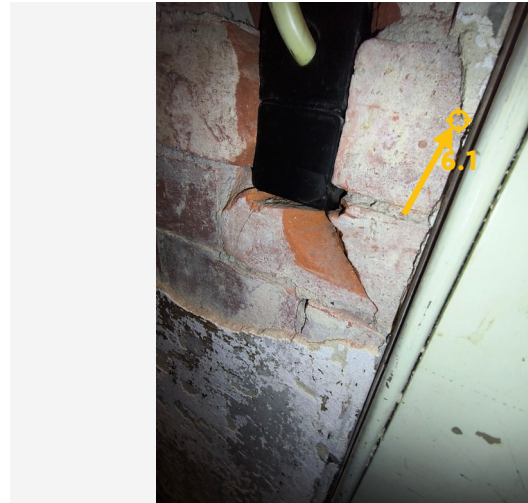
## Fiche 6: Muurpleister

Geen asbest

| # | Type | Referentie | Resultaat |
|---|---|---|---|
| 6.1 | Mengmonster | 1 | Geen asbest |

| Opmerking | <p>Volgens het inspectieprotocol is een monstername van het pleisterwerk verplicht om dit te identificeren als niet-asbesthoudend.</p> <p>Locatie staalnames: individuele ruimte: slaapkamer voorzijde / natte ruimte: keuken / stookplaats: bemonsterd / traphal: bemonsterd</p> <p>De vermelde oppervlaktes en volumes betreffen een beredeneerde schatting. Er worden geen rechten verleend aan deze oppervlaktes/volumes. De dikte is een schatting die voorkomt uit de monsterplaatsen en is daarom niet altijd representatief.</p> |

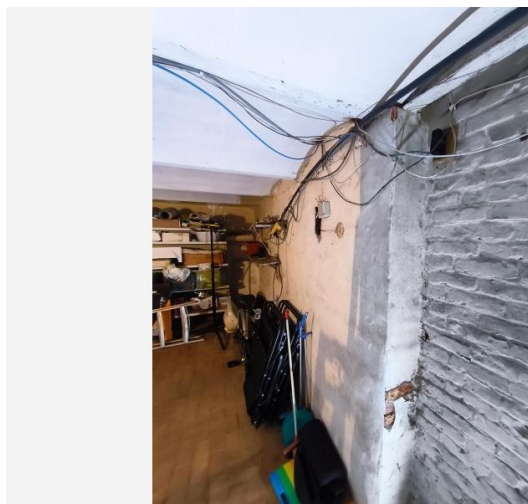
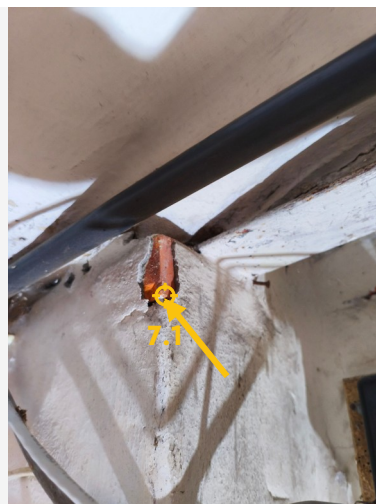
Geen asbest

| # | Type | Referentie | Resultaat |
|---|---|---|---|
| 7.1 | Mengmonster | 3 | Geen asbest |

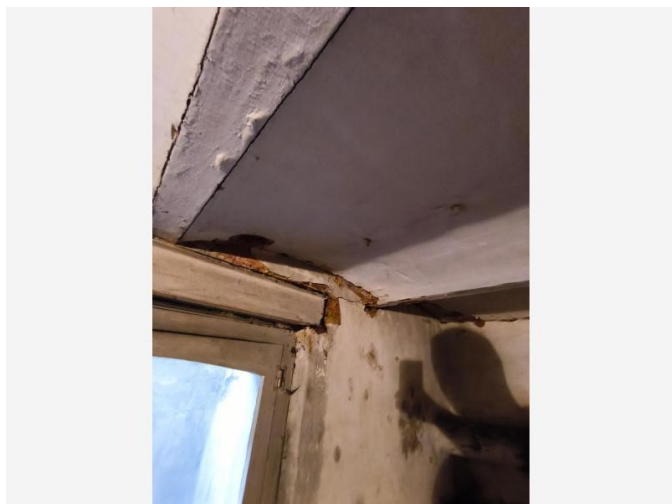
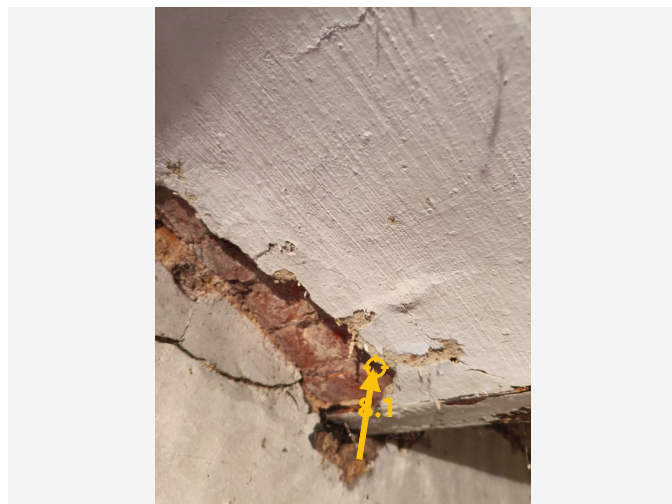
## Fiche 8: Plafondpleister kelder

Geen asbest

| # | Type | Referentie | Resultaat |
|---|---|---|---|
| 8.1 | Mengmonster | 2 | Geen asbest |
