# Asbestinventarisatetest

Graatakker 155/2, 2300 Turnhout

Attestnummer : **20260916-000459.000**

**Asbestveilig** (maar mogelijk niet asbestvrij)

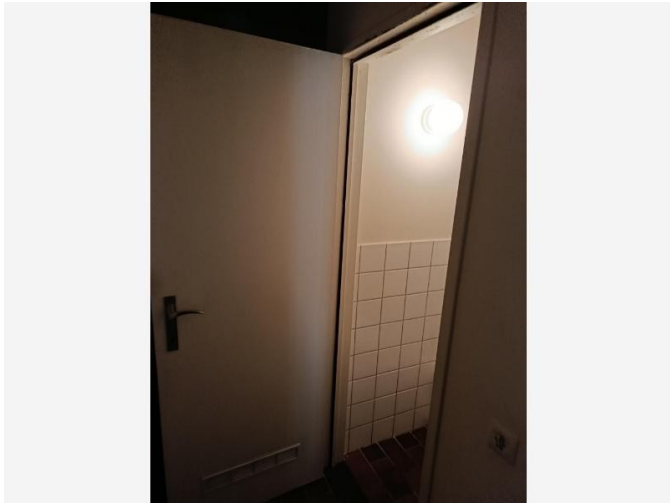
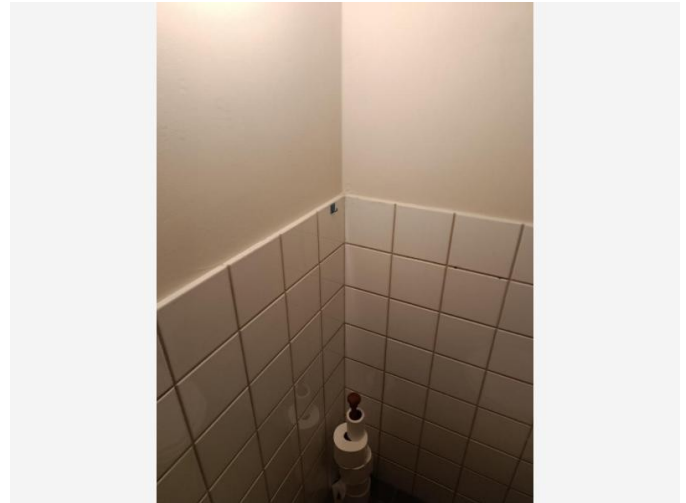
| Fiche 1: Tegellijm wc en badkamer niet zichtbaar..... | 13 |

In het inspectieprotocol is een monsternamen van tegellijm verplicht om dit te identificeren als niet-asbesthoudend. Er waren geen facturen ter beschikking die bevestigen dat de tegels na 2001 waren geplaatst. Er waren geen bestaande beschadigingen aan de wandtegels om de lijm voldoende te kunnen inspecteren. Om dit af te toetsen is het aangewezen om bij eventuele renovatiewerken aan de tegels verder onderzoek/staalname te laten uitvoeren ter controle.

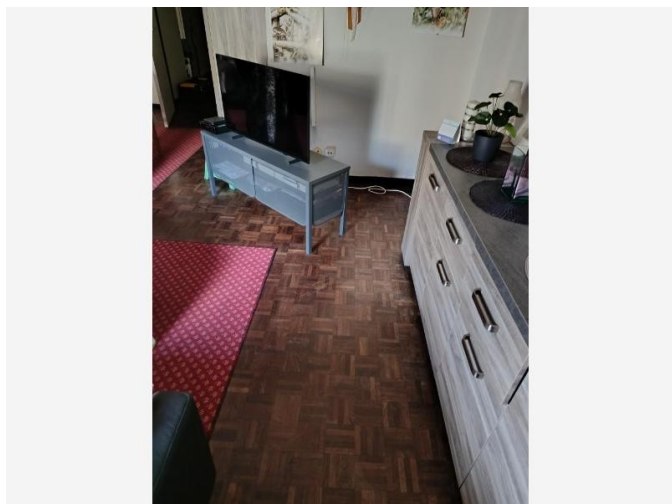
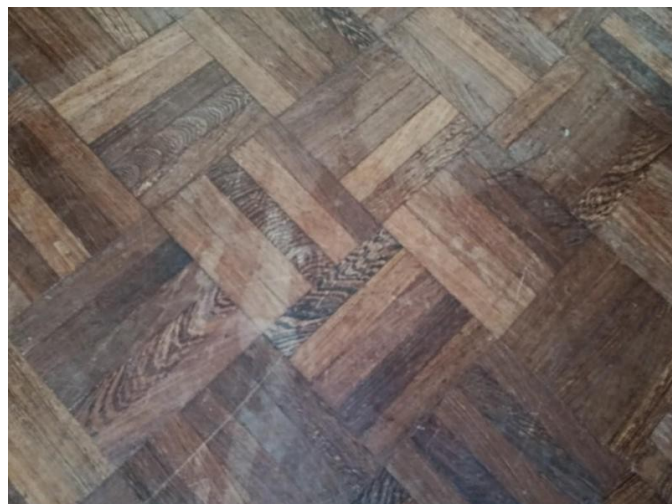
| Fiche 2: Lijm voor parketvloer woonkamer..... | 14 |

In het verleden werd vaak asbesthoudende zwarte lijm gebruikt voor het vastlijmen van parkettegels/vloer .

Er waren geen losliggende planken of beschadigingen.

Bij renovatie extra controle uit te voeren.

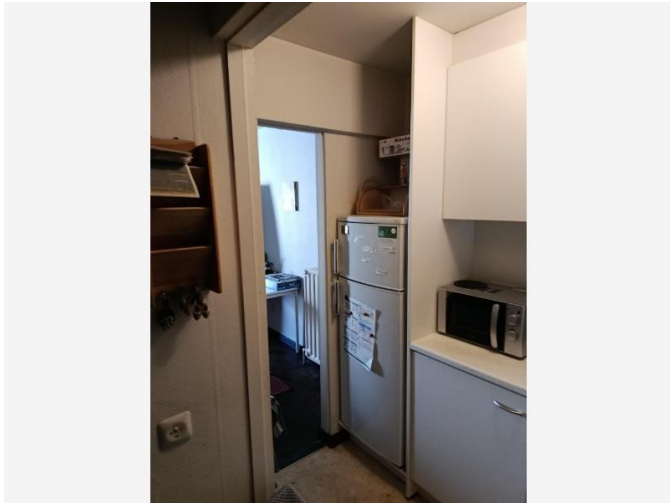
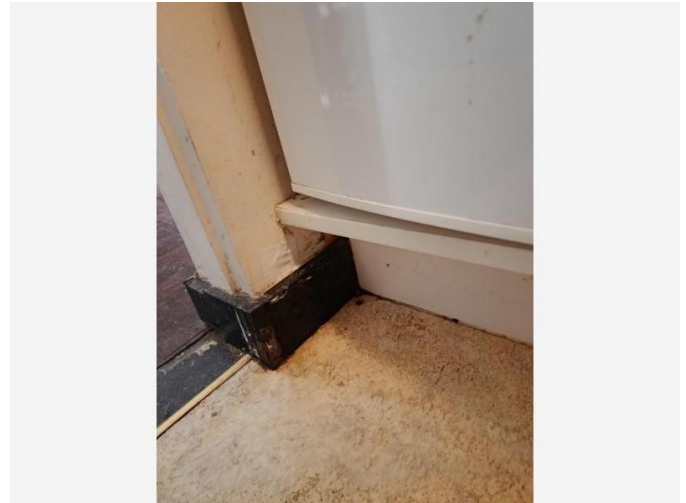
## Fiche 3: Muurpleister

## Conclusie

Geen asbest

| # | Type | Referentie | Resultaat |
|---|---|---|---|
| 3.1 | Mengmonster | 1 | Geen asbest |

| Opmerking | <p>Volgens het inspectieprotocol is een monstername van het pleisterwerk verplicht om dit te identificeren als niet-asbesthoudend.</p> <p>Locatie staalnames: ihal/keuken/stooklokaal/berging</p> <p>De vermelde oppervlaktes en volumes betreffen een beredeneerde schatting. Er worden geen rechten verleend aan deze oppervlaktes/volumes. De dikte is een schatting die voorkomt uit de monsterplaatsen en is daarom niet altijd representatief.</p> |

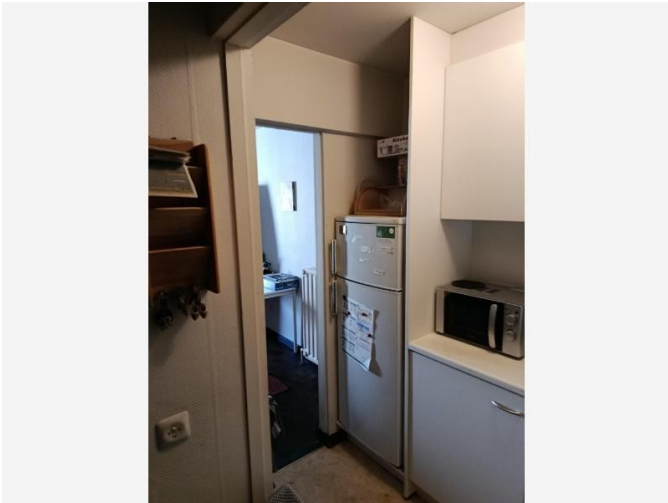
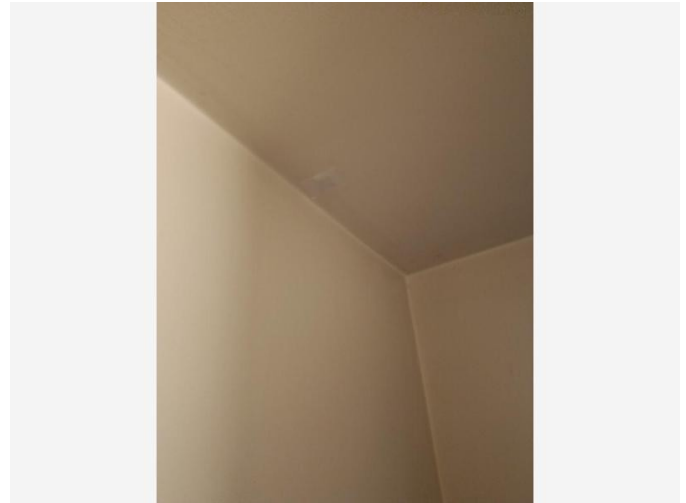
## Fiche 4: Plafondpleister

### Conclusie

Geen asbest

| # | Type | Referentie | Resultaat |
|---|---|---|---|
| 4.1 | Mengmonster | 2 | Geen asbest |

| Opmerking | <p>Volgens het inspectieprotocol is een monstername van het pleisterwerk verplicht om dit te identificeren als niet-asbesthoudend.</p> <p>Locatie staalnames: hal/stooklokaal/keuken/berging</p> <p>De vermelde oppervlaktes en volumes betreffen een beredeneerde schatting. Er worden geen rechten verleend aan deze oppervlaktes/volumes. De dikte is een schatting die voorkomt uit de monsterplaatsen en is daarom niet altijd representatief.</p> |

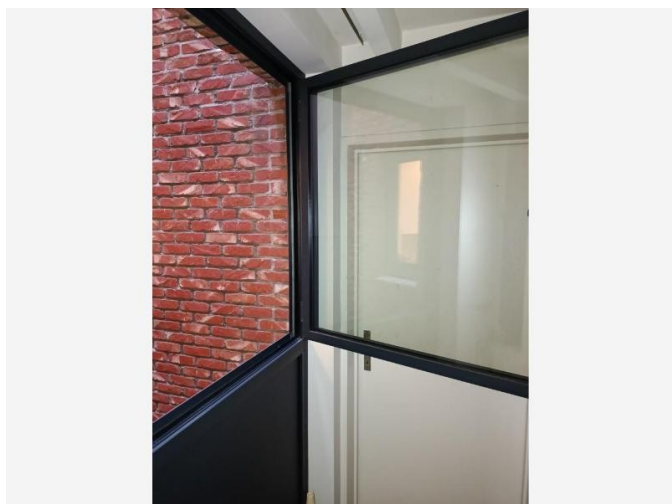
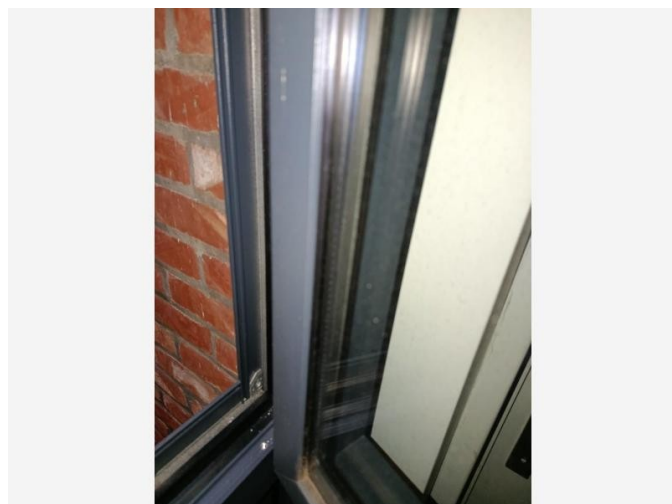
### Fiche 5: Kit niet verdacht (visueel vastgesteld)

| Beschrijving | Notitie | Terug te vinden op plannen |
|---|---|---|
| Fiche 5: Kit niet verdacht (visueel vastgesteld) | De gebruikte siliconen kit is niet asbestverdacht | - |

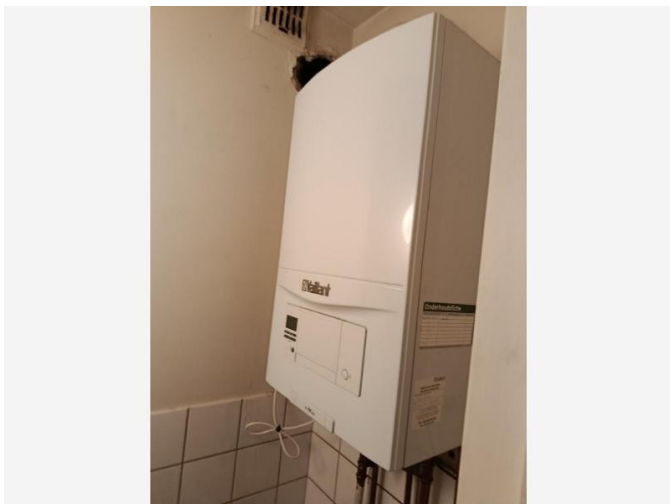
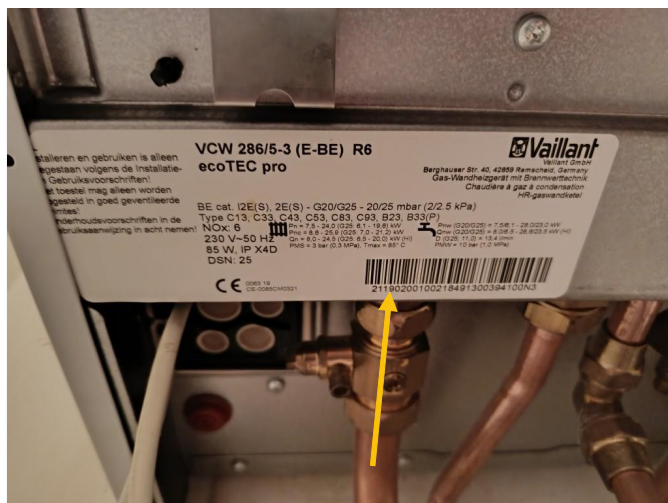
## Fiche 6: CV Ketel niet verdacht

| Beschrijving | Notitie | Terug te vinden op plannen |
|---|---|---|
| Fiche 6: CV Ketel niet verdacht | De CV ketel werd gecontroleerd( bwj2019 ) en is niet asbest verdacht geen risico bouwjaar.<br><br>bij vaillant met een 28 cijferig type nummer is het 3 de en 4 de cijfer het bouwjaar | Plan 1.1: appartement |

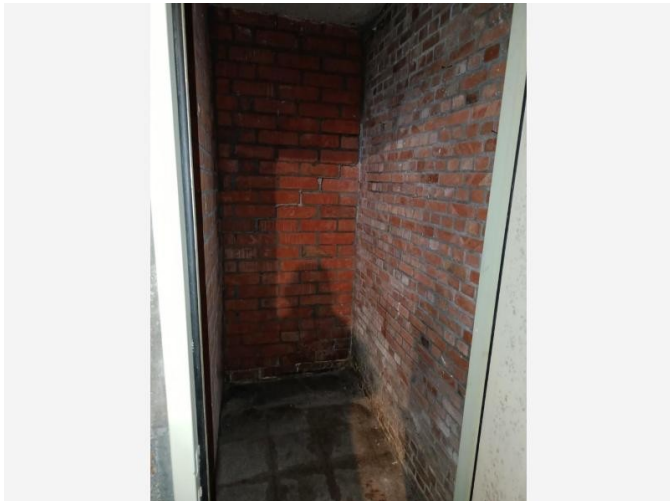
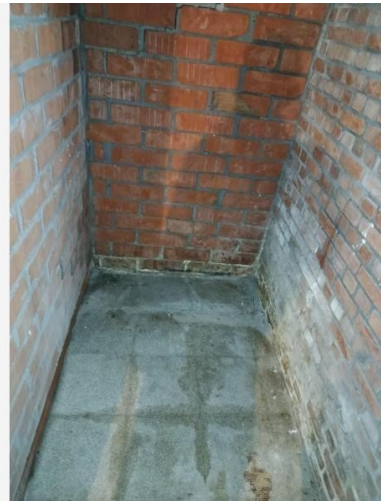
## Fiche 11: pleisterwerk (niet aanwezig )garageberging

| Beschrijving | Notitie | Terug te vinden op plannen |
|---|---|---|
| Fiche 11: pleisterwerk (niet aanwezig )garageberging | pleisterwerk (niet aanwezig) in het inspectie gebied. | Plan 1.5: berging garage |
