# Asbestinventarisatetest

Motstraat 57, 3580 Beringen

Attestnummer : **20260911-000358.000**

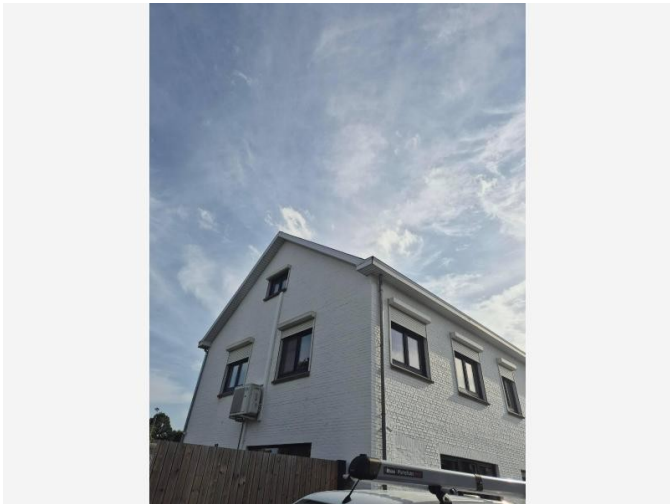
# Fiche 1: Materialen hoger dan 3,5m - onderdak en schoorsteen

**Reden:** Het te onderzoeken materiaal situeert zich hoger dan 3,50 m te rekenen vanaf een veilige ondergrond

**Uitleg van de asbestdeskundige:** Materialen hoger dan 3,5m kunnen niet worden onderzocht. Het gaat hier ook over bijvoorbeeld het opheffen van een dakpan, dat niet mogelijk is vanwege de hoogte en de schoorsteen kan ook niet worden bestudeerd vanwege hoogte

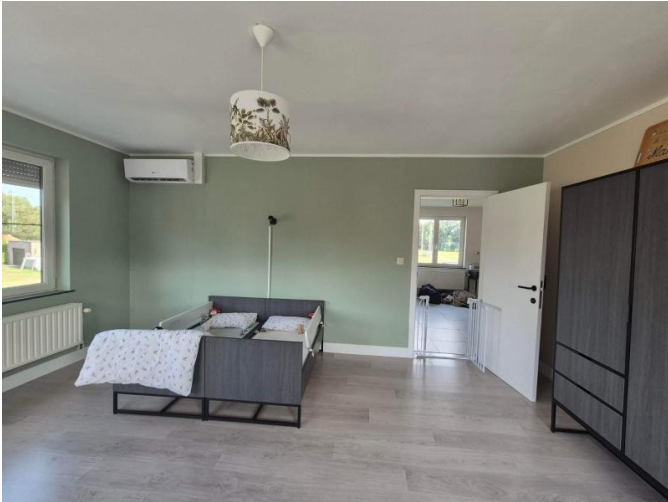
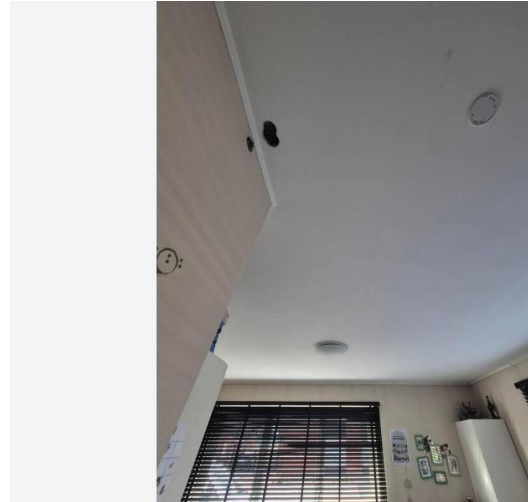
## Fiche 2: Achterliggende lagen van vloeren en plafonden

De aanwezige vloerafwerkingen, zoals bv. vloerzeilen, laminaat, houten of pvc vloeren, tegels en tapijten, gipskartonplaten, zijn volledig afgewerkt. Wat zich onder deze vloerafwerkingen bevindt, kan niet worden vastgesteld omdat deze doorgaans verlijmd, vastgezet of op een andere manier bevestigd zijn. Wees daarom voorzichtig bij afbraak- of renovatiewerken en houd er rekening mee dat onder de huidige vloerafwerking nog verborgen toepassingen kunnen zitten, zoals leidingen, platen, tegels of tegellijmen of andere materialen. Omdat dit onderzoek niet-destructief wordt uitgevoerd, is het niet mogelijk om de onderliggende lagen zonder beschadiging te controleren. Raadpleeg indien nodig een deskundige voor verder onderzoek.

Er zijn verschillende betegelde toepassingen in het appartement, zoals badkamer tegels, tegels op vloeren enzovoort.

Tegellijm van vloeren (tegels), lijm van faiencetegels (bv. tegels op de vloeren in badkamers, keukens, toiletten - van vloerzeilen, tapijten, vinyltegels, etc ... kan asbest bevatten. De kleur kan wit/grijs/zwart, ... zijn. Bij werken/afbraak van tegels/vloerzeilen, etc van de woning in de ruimtes, is het sterk aangeraden eerst een staal te nemen van de lijmen die aanwezig zijn in de woning. Wegens de niet-destructieve aard van het onderzoek, kan dit niet uitgevoerd worden. Het betreft een visueel onderzoek waarbij geen destructieve handelingen worden uitgevoerd om toepassingen te zoeken. Dit geldt voor alle betegelde vloeren, zoals keukens, badkamer, etc. Dit geldt eveneens voor materialen die niet waarneembaar zijn achter plafonden, denk aan plafonden uit hout of PVC materialen, waarachter zich bijvoorbeeld pleisterwerk kan bevinden.

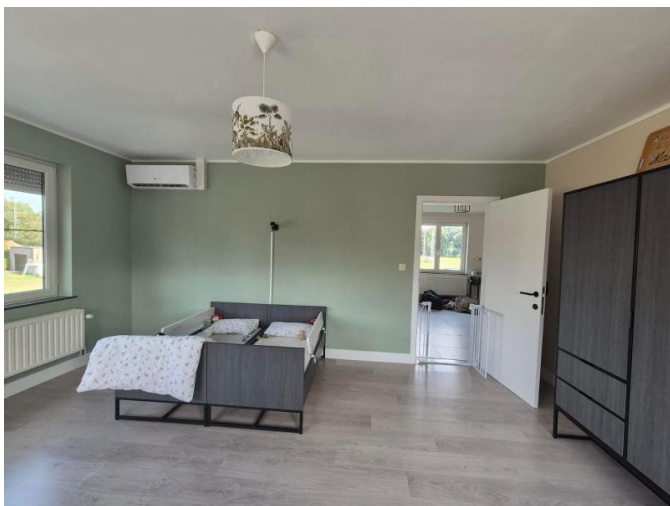
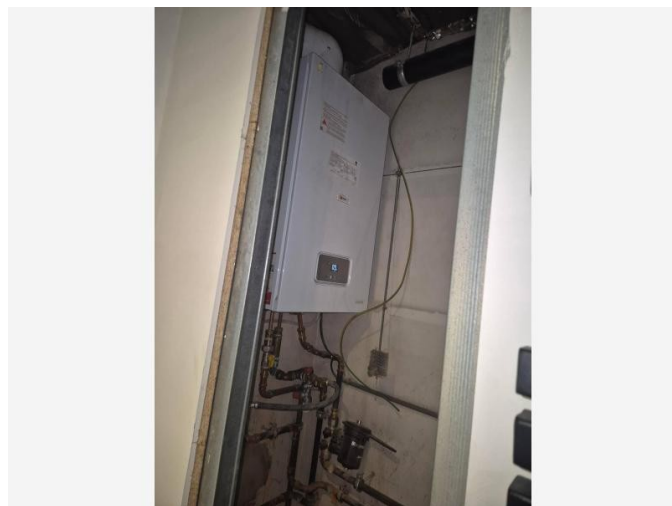
Er zijn verschillende toepassingen in de woonst, zoals plinten tegen de wanden, wandtegels of faiencetegels, gipskartonplaten. Achterliggende toepassingen kunnen niet worden waargenomen, die mogelijk asbestverdacht kunnen zijn.

Lijm van plinten, lijm van faiencetegels (bv. tegels tegen de wanden in badkamers, keukens, toiletten - kan asbest bevatten. De kleur kan wit/grijs/zwart, ... zijn. Bij werken/afbraak van tegels/plinten/faiencetegels, etc van de woning in de ruimtes, is het sterk aangeraden eerst een staal te nemen van de lijmen die aanwezig zijn in de woning. Wegens de niet-destructieve aard van het onderzoek, kan dit niet uitgevoerd worden. Het betreft een visueel onderzoek waarbij geen destructieve handelingen worden uitgevoerd om toepassingen te zoeken. Dit geldt voor alle zones, zoals keuken, badkamer, etc.

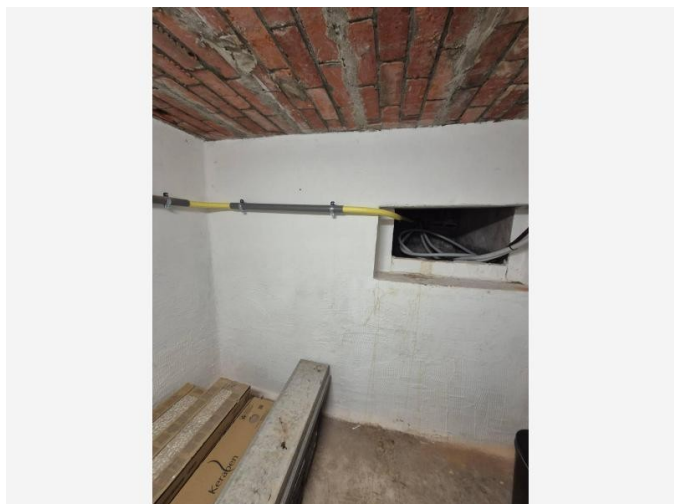
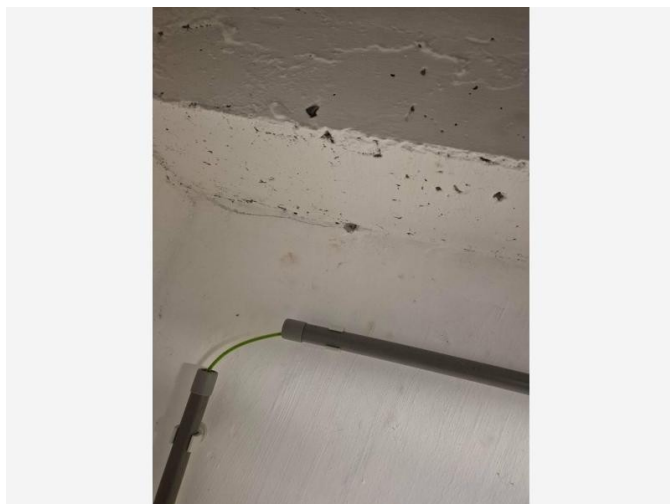
## Fiche 4: Cementering wanden kelder

Geen asbest

| # | Type | Referentie | Resultaat |
|---|---|---|---|
| 4.1 | Mengmonster | 2 | Geen asbest |

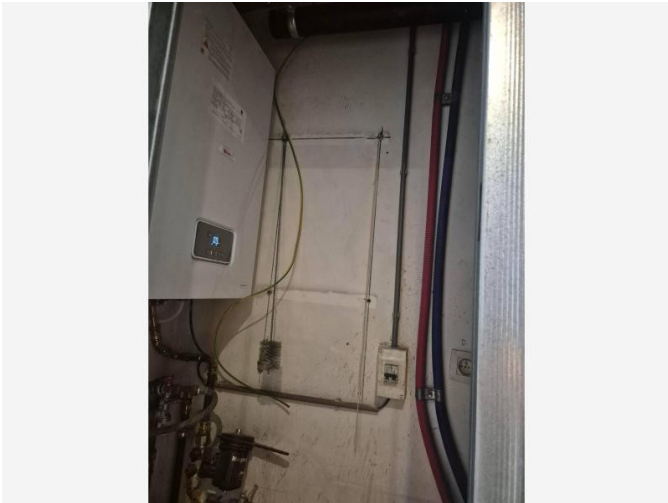
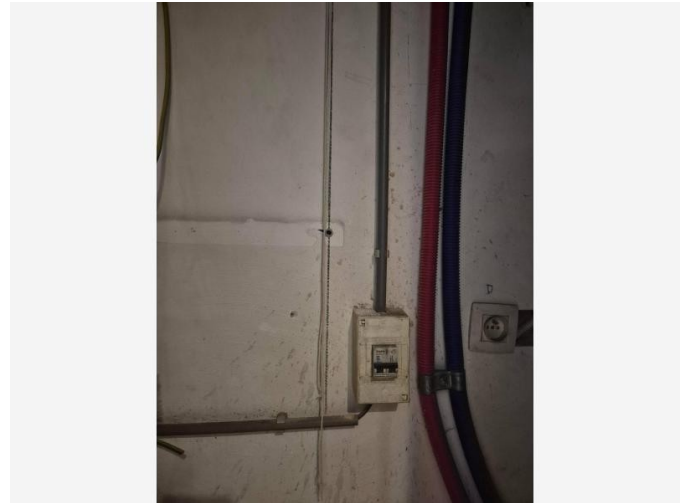
## Fiche 5: Pleister wanden woning

Geen asbest

| # | Type | Referentie | Resultaat |
|---|---|---|---|
| 5.1 | Mengmonster | 1 | Geen asbest |

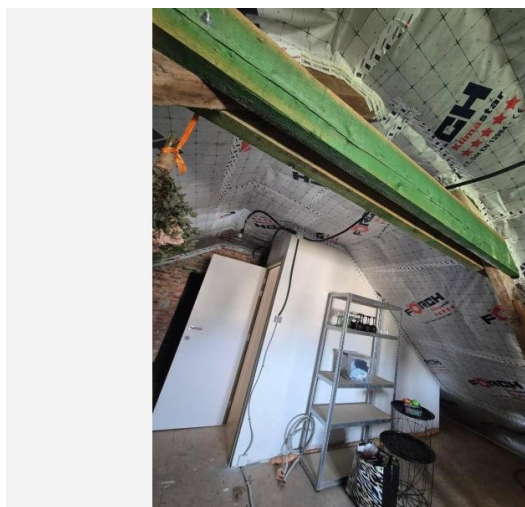
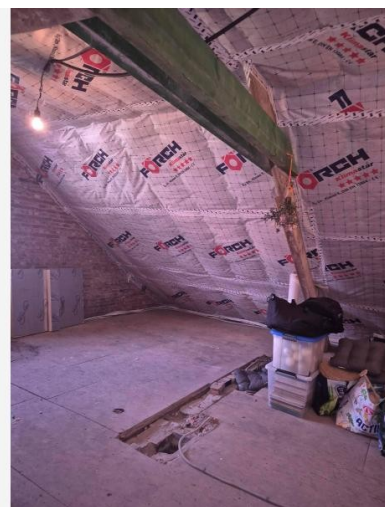
### Fiche 10: Hellende daken volledig geïsoleerd/bedekt

| Beschrijving | Notitie | Terug te vinden op plannen |
|---|---|---|
| Fiche 10: Hellende daken volledig geïsoleerd/bedekt | De hellende daken op zolder zijn volledig geïsoleerd en het onderdak kan niet worden bestudeerd. Het is niet mogelijk om een dakpan op te heffen vanwege de hoogte, hoger dan 3,5m | Plan 1.1: Dakenplan bovenaanzicht |

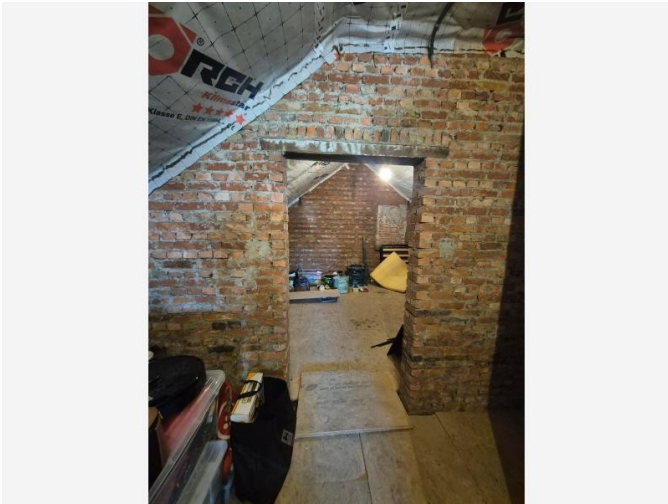
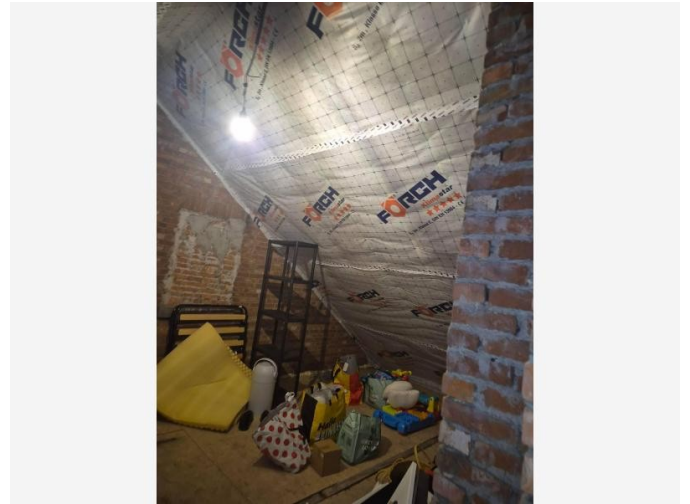
## Fiche 11: Schoorsteen zolder

| Beschrijving | Notitie | Terug te vinden op plannen |
|---|---|---|
| Fiche 11: Schoorsteen zolder | De schouw is afgewerkt en niet inspecteerbaar binnenin | Plan 1.7: Zolder +2 |

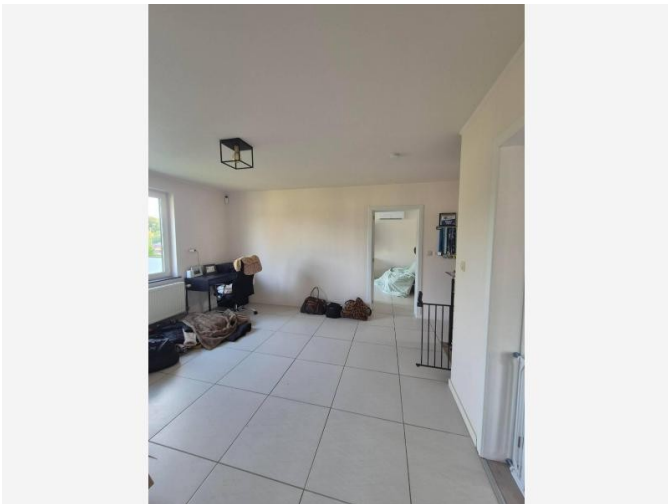
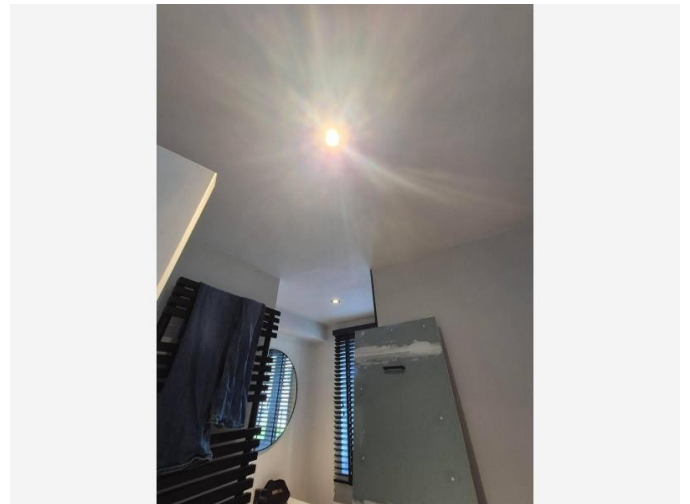
## Fiche 12: Plafonden niet bepleisterd

| Beschrijving | Notitie | Terug te vinden op plannen |
|---|---|---|
| Fiche 12: Plafonden niet bepleisterd | Plafonden bestaan uit gipskartonplaten, hierachter kan niet worden waargenomen | Plan 1.3: Gelijkvloers kopie<br>Plan 1.5: Eerste verdieping |
