# Asbestinventarisat attest

Pastoor Raeymakersstraat 7, 3582 Beringen

Attestnummer : 20250722-000127.000

**Niet-asbestveilig**

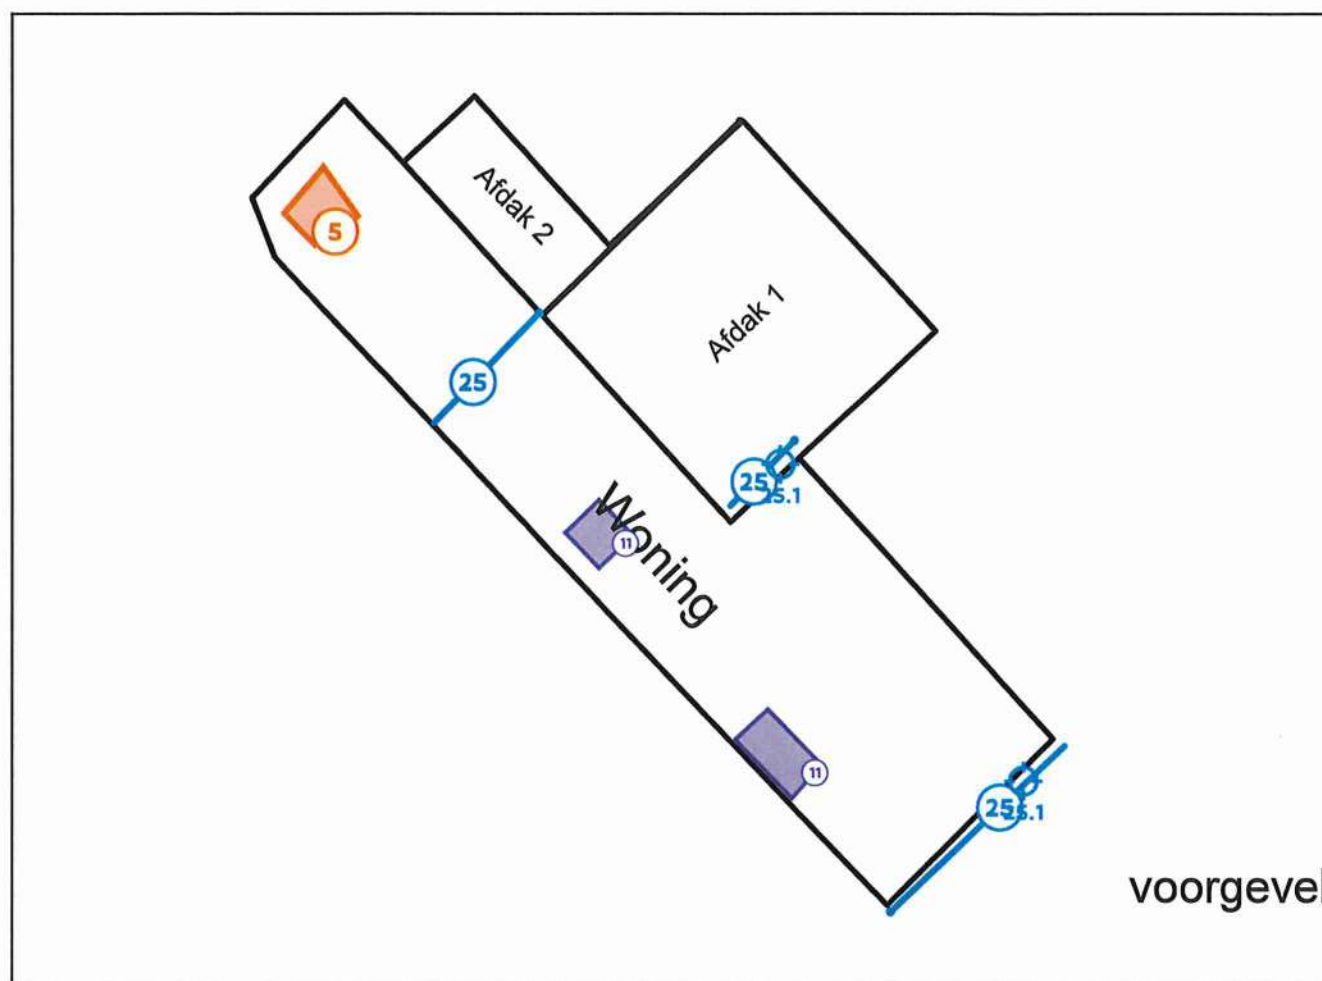
## Plan 1.1: Woning + bijgebouwen & Constructies plan

| Beschrijving | Type | Actie |
|---|---|---|
| 5. Schouwbuis (visueel vastgesteld). | Asbestmateriaal | Verwijderen |

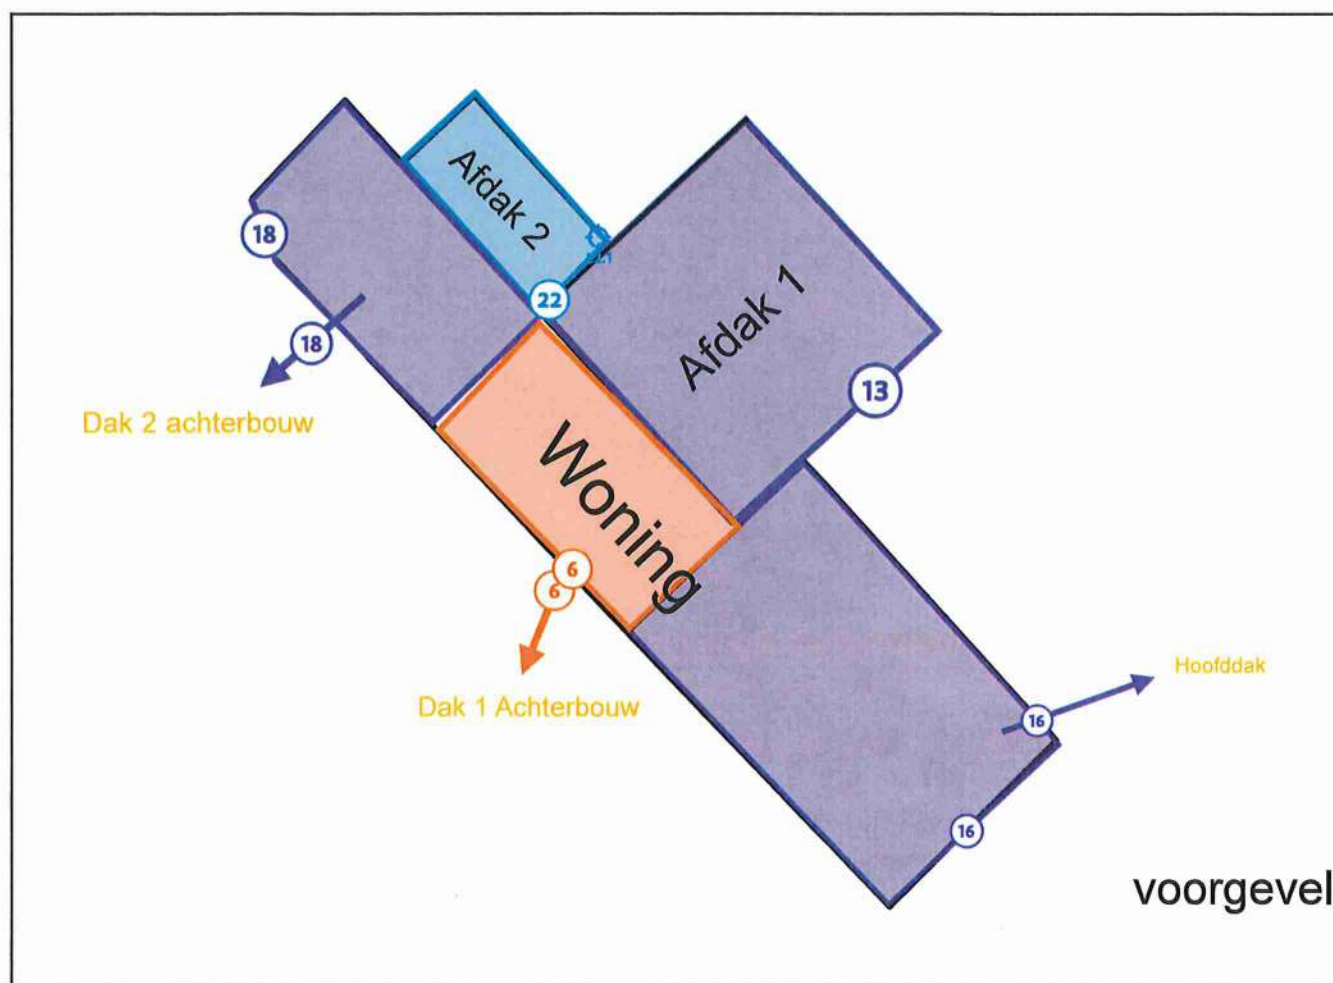
## Plan 1.2: Woning + bijgebouwen & Constructies plan kopie

| Beschrijving | Type | Actie |
|---|---|---|
| 6. Golfplaten (met staalname). | Asbestmateriaal | Verwijderen |

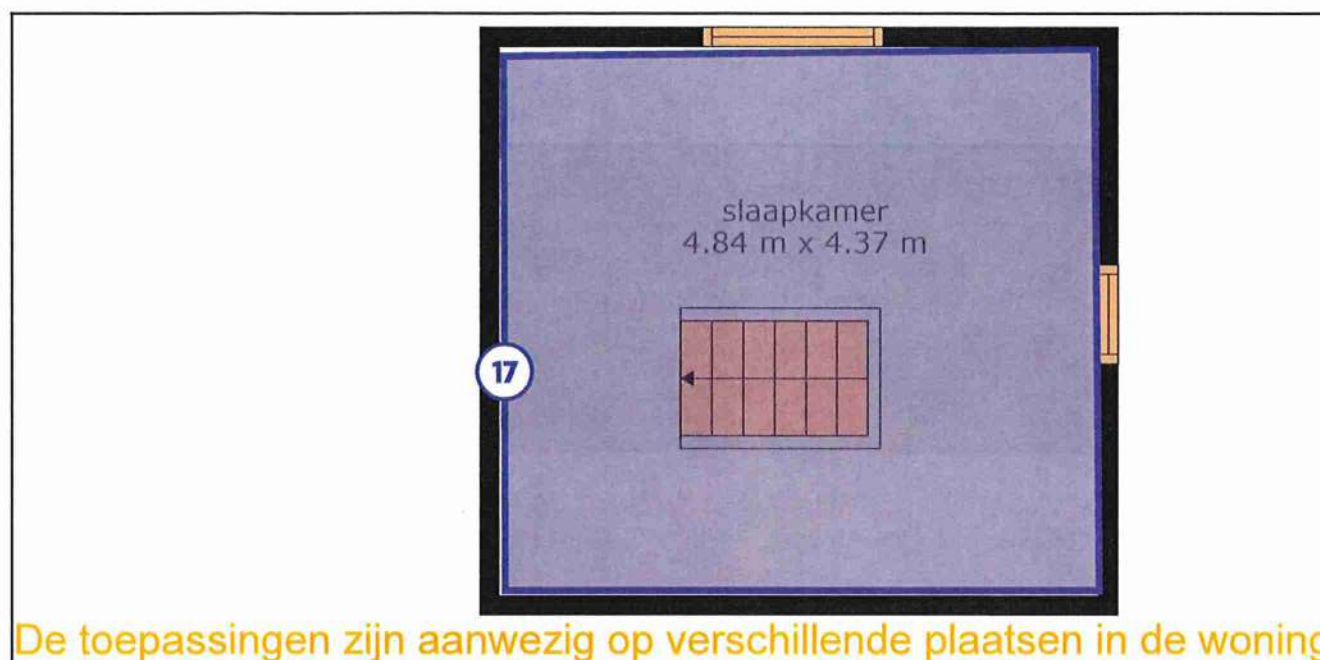
## Plan 1.3: V+2 : DIV 1

| Beschrijving | Type | Actie |
|---|---|---|
| 7. Bakeliet toep.(schakelaars-stopcontacten-verdeel dozen-radiator knoppen. | Asbestmateriaal | Zorgvuldig beheren |

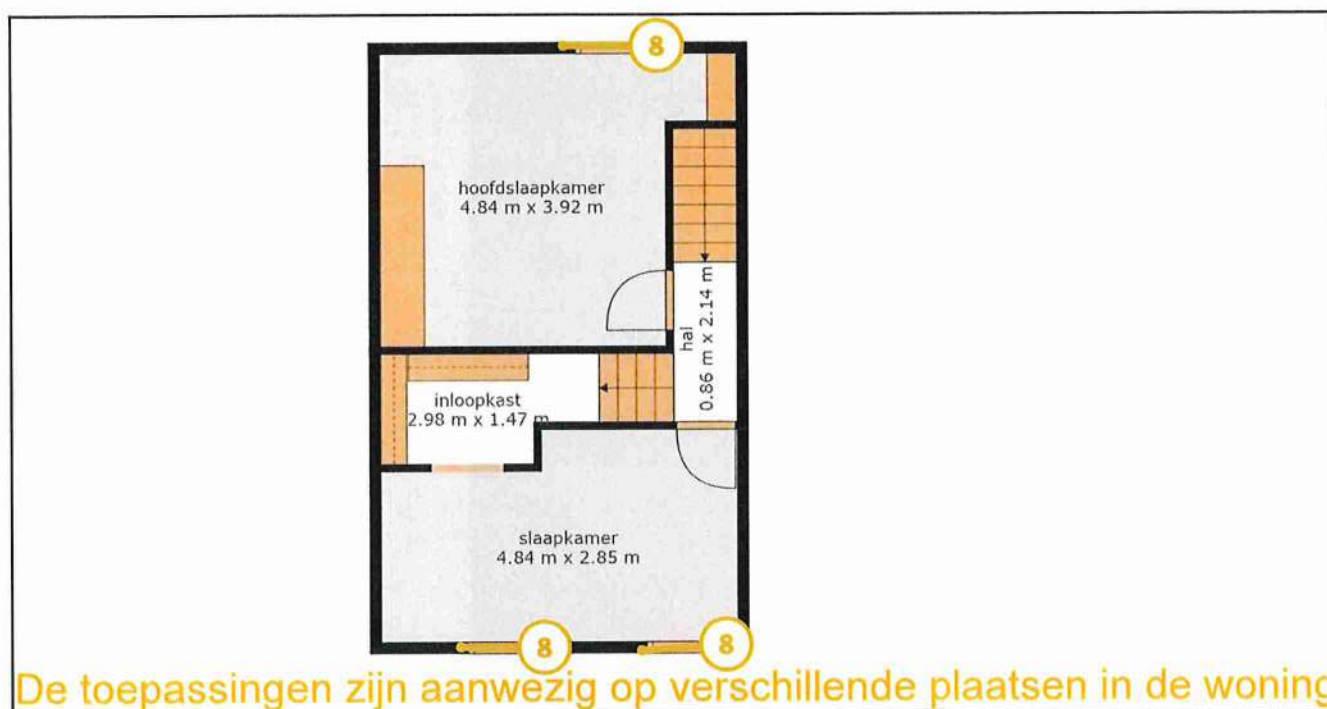
## Plan 1.6: V+1 : DIV

| Beschrijving | Type | Actie |
|---|---|---|
| 7. Bakeliet toep.(schakelaars-stopcontacten-verdeeldozen-radiatorknoppen. | Asbestmateriaal | Zorgvuldig beheren |
| 8. Stopverf - Woning | Asbestmateriaal | Zorgvuldig beheren |

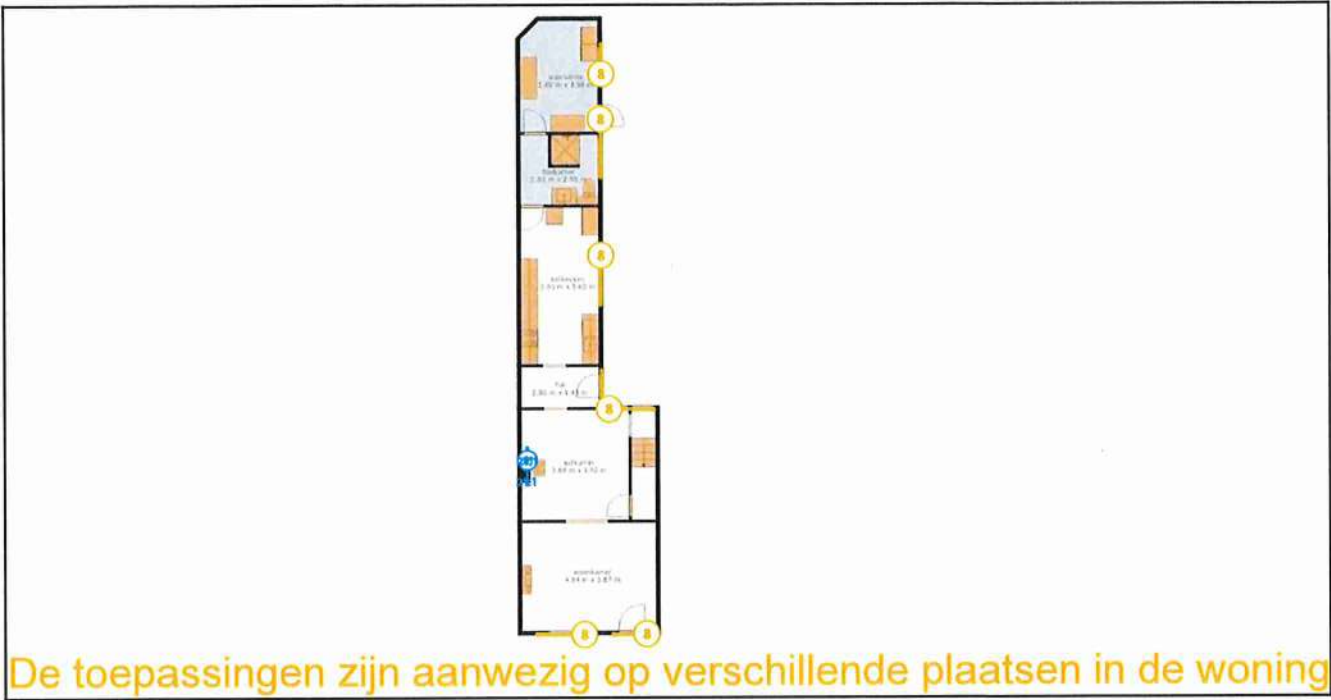
Plan 1.10: GLV : DIV

| Beschrijving | Type | Actie |
|---|---|---|
| 7. Bakeliet toep.(schakelaars-stopcontacten-verdeeldozen-radiatorknoppen. | Asbestmateriaal | Zorgvuldig beheren |
| 8. Stopverf - Woning | Asbestmateriaal | Zorgvuldig beheren |

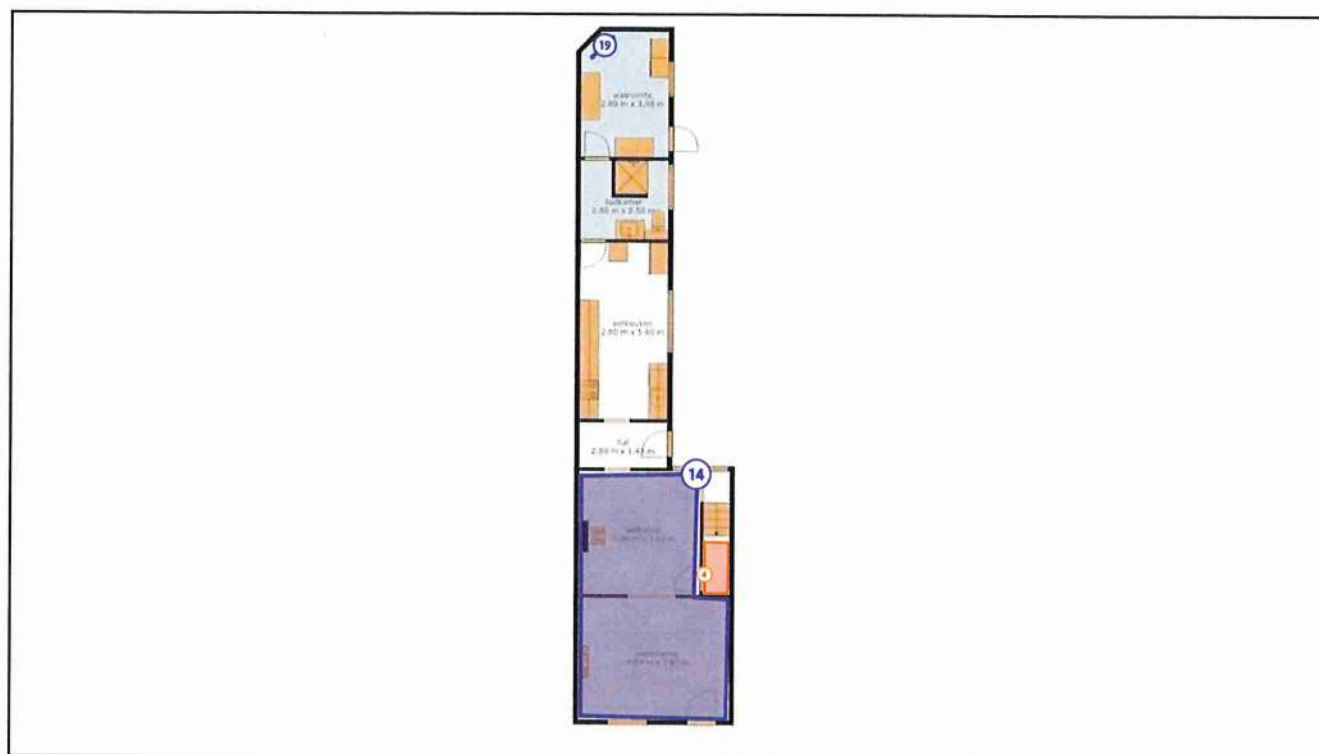
## Plan 1.11: GLV : DIV 2

| Beschrijving | Type | Actie |
|---|---|---|
| 4. Vinylvloer met kartonlaag. | Asbestmateriaal | Verwijderen |

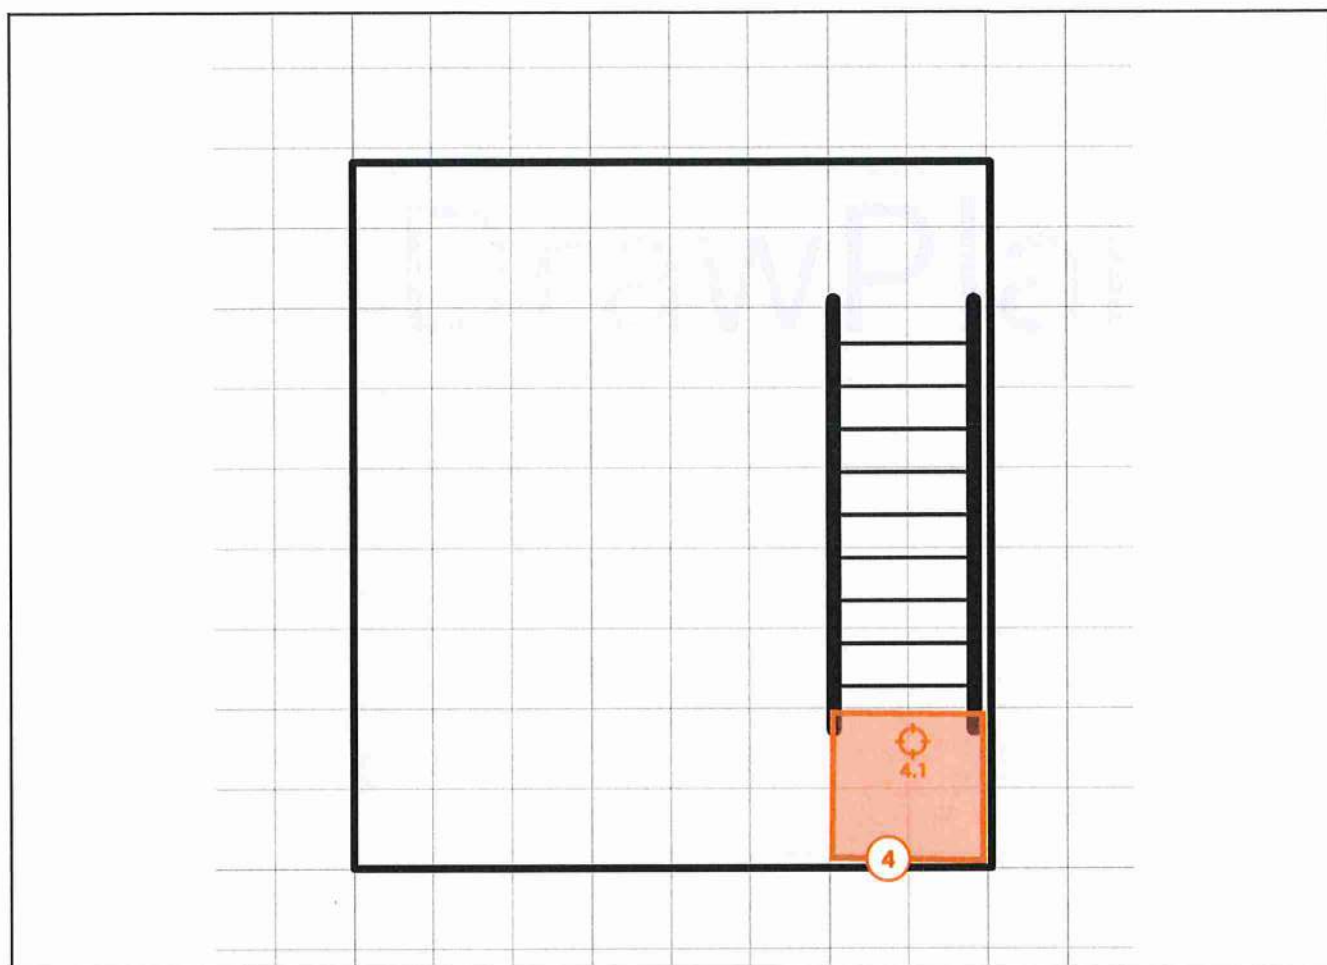
## Plan 1.14: Kelder : DIV

| Beschrijving | Type | Actie |
|---|---|---|
| 4. Vinylvloer met kartonlaag. | Asbestmateriaal | <a href="#">Verwijderen</a> |

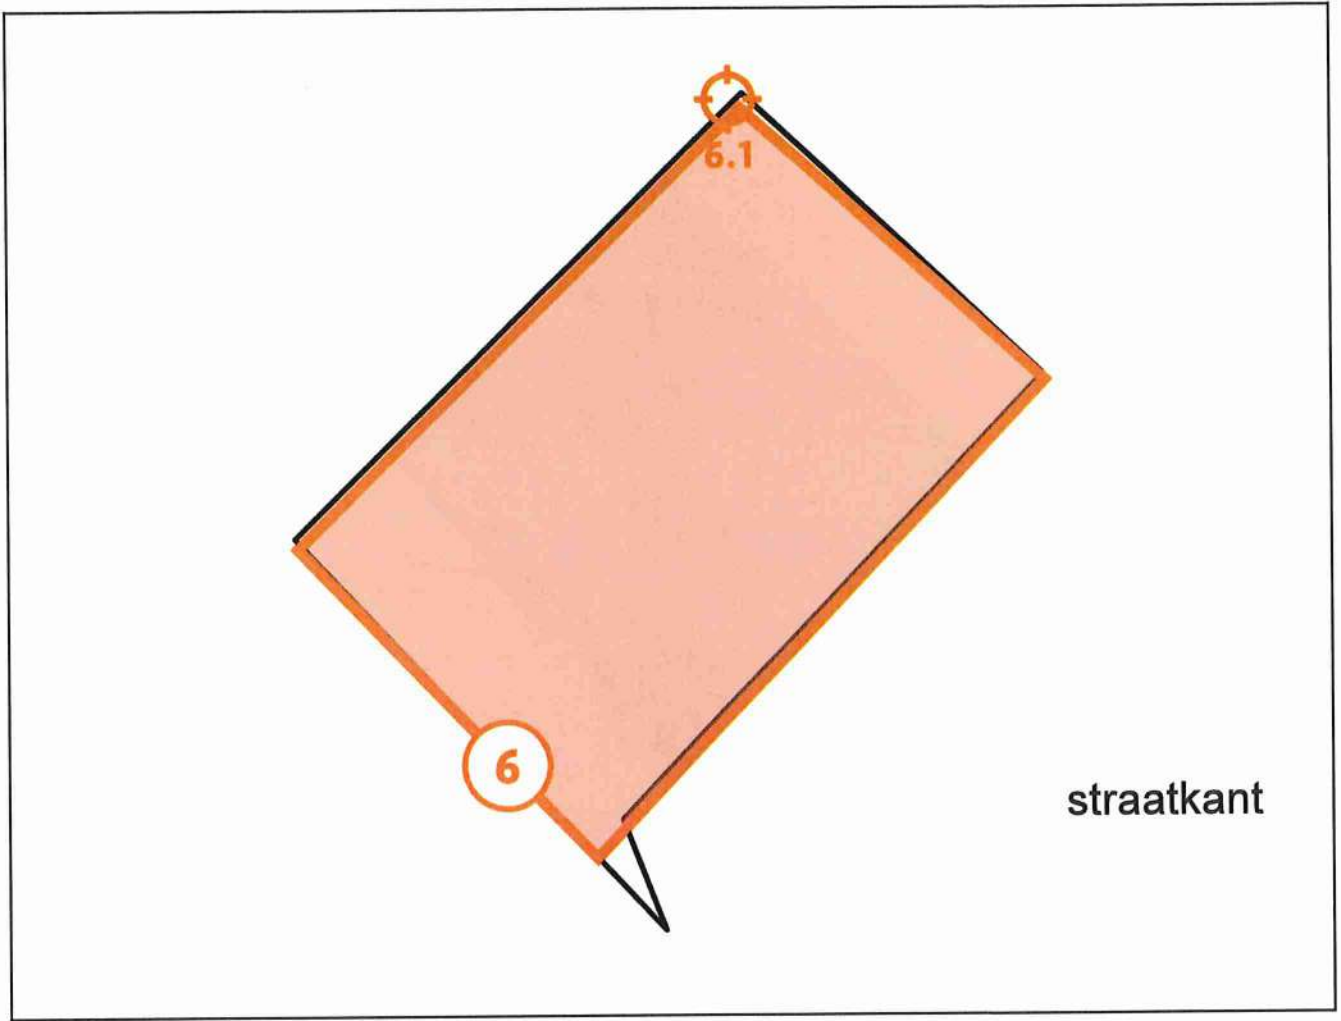
## Plan 2.1: Garage + berging plan

| Beschrijving | Type | Actie |
|---|---|---|
| 6. Golfplaten (met staalname). | Asbestmateriaal | <a href="#">Verwijderen</a> |

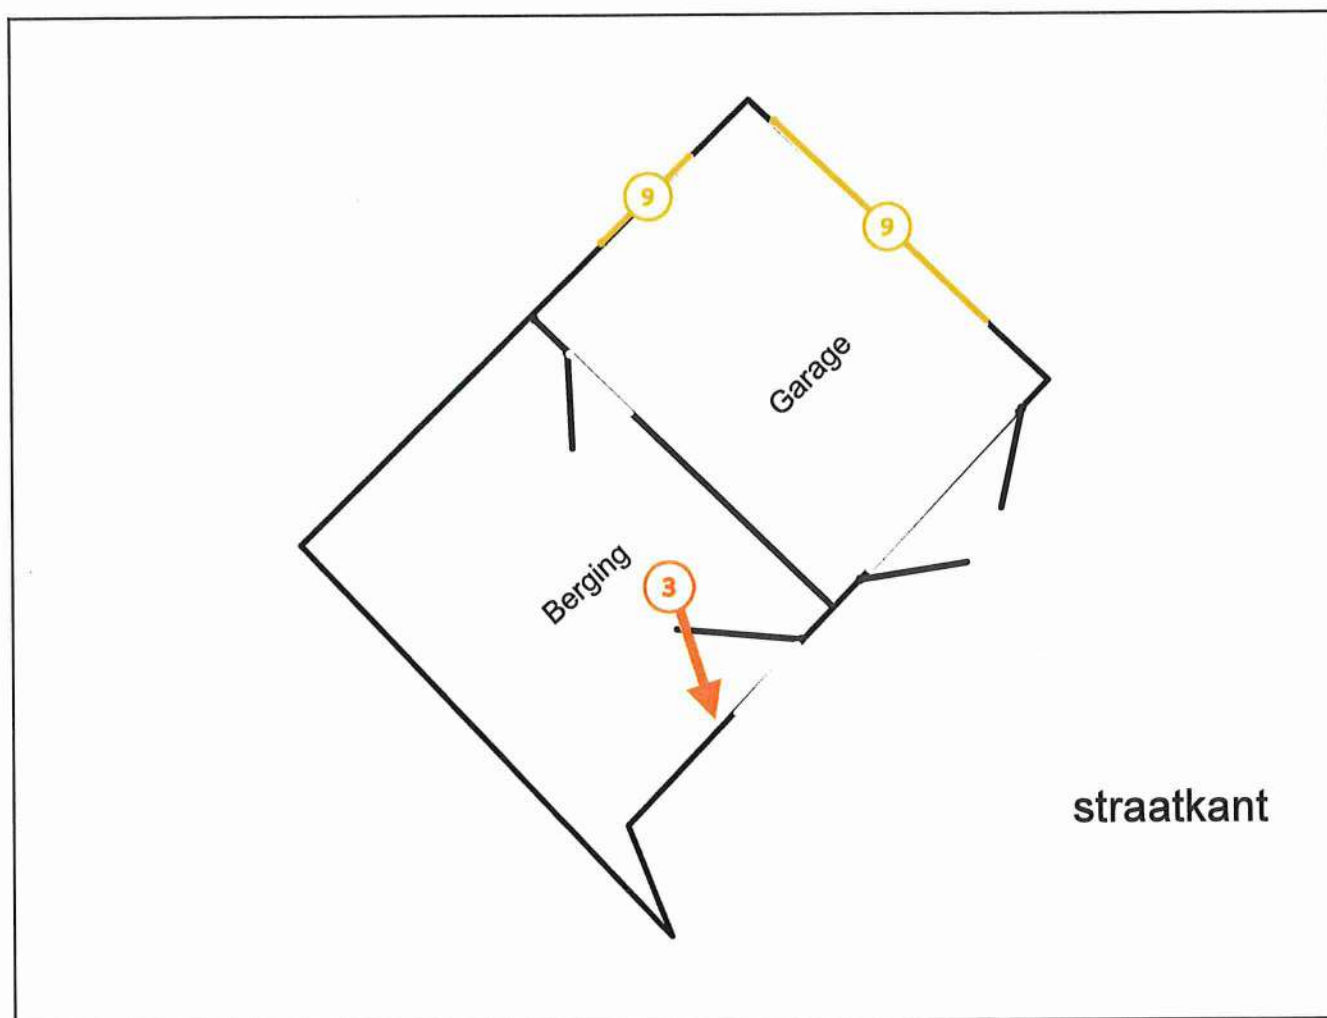
## Plan 2.3: Garage + berging : DIV 2

| Beschrijving | Type | Actie |
|---|---|---|
| 3. Bakeliet toep.(schakelaars-stopcontacten ) - bijgebouw | Asbestmateriaal | Verwijderen |
| 9. Stopverf - Garage | Asbestmateriaal | Zorgvuldig beheren |

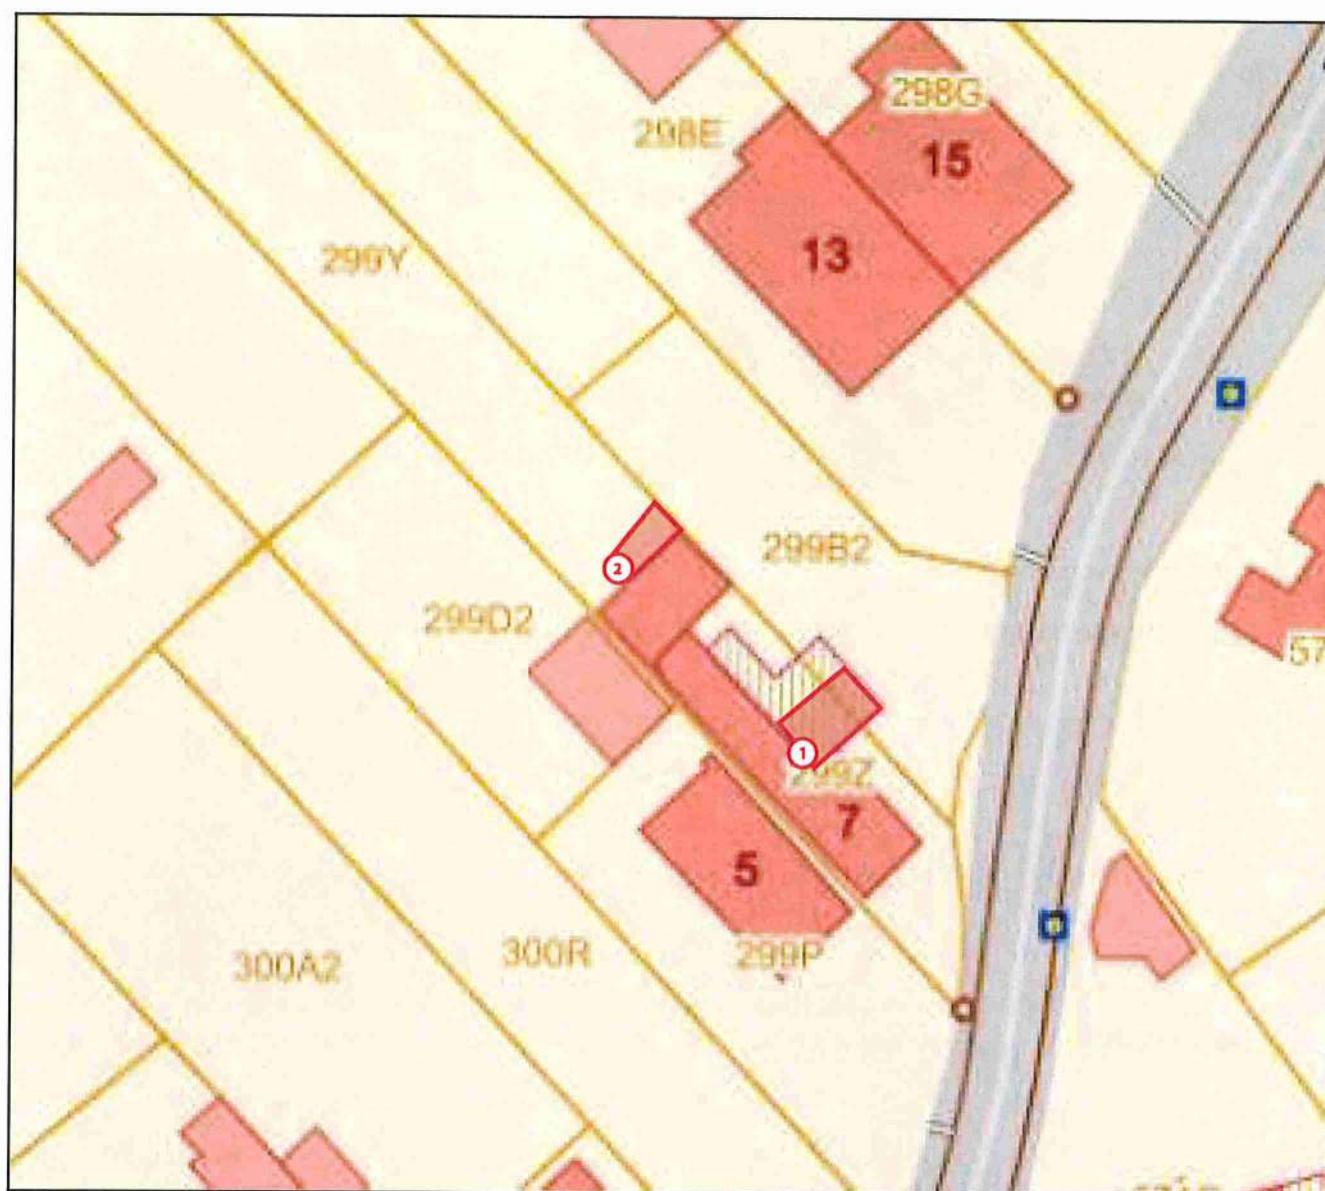
## Plan 3.1: Vaststellingen buiten de constructies

| Beschrijving | Type | Actie |
|---|---|---|
| 1. Slib/sediment | Asbestmateriaal | Dringend verwijderen |
| 2. Asbestcement afval.. | Asbestmateriaal | Dringend verwijderen |

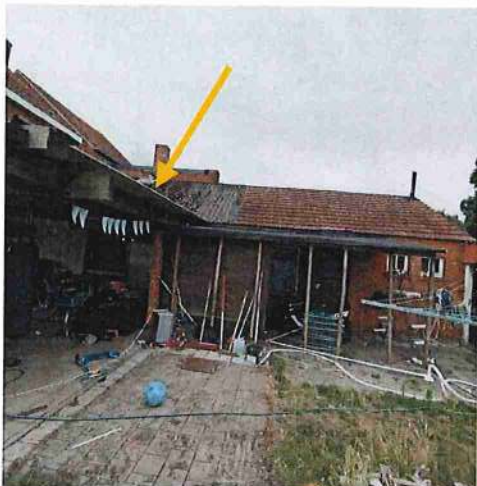
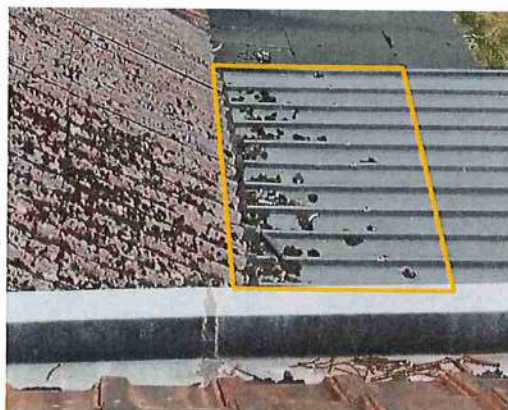
## Fiche 1: Slib/sediment

Asbestmateriaal - afvalstof

| Beschrijving | Slib/sediment |
| Type afvalstof | Betreft resten (contaminatie) van verwerking of beschadiging |
| Type resten (contaminatie) | <ul style="list-style-type: none"><li>Stof, deeltjes &lt; 4 mm, flinters, gruis (los, opliggend)</li></ul> |
| Bron van de resten | Asbestverdachte golfplaten |
| Gebondenheid resten | Niet hecht |
| Hoeveelheid (gewicht - aantal) | <ul style="list-style-type: none"><li>0,40 kg - 1 stuk</li></ul> |

**Dringend verwijderen**

- Verwijder het asbestafval.
- Voer bijkomende staalname(s) uit.

- Eenvoudige handelingen: mag via doe-het-zelf of door werknemer(s) met opleidingsattest eenvoudige handelingen  
Het slib kan voorzichtig uitgescheept worden worden, extra te bevochtigen om stof te voorkomen  
Standaard dragen van de nodige wegwerp beschermingsmiddelen FFP 3 masker , handschoenen en tyvec CAT III type 5-6  
Verpakken in plastic folie en afvoeren naar het containerpark. Grondig reinigen met water of indien beschadigd ook verwijderen.

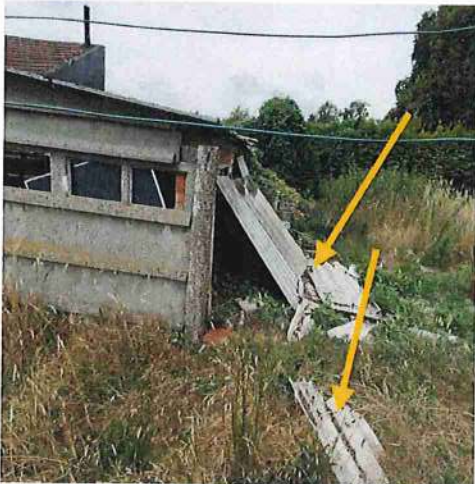
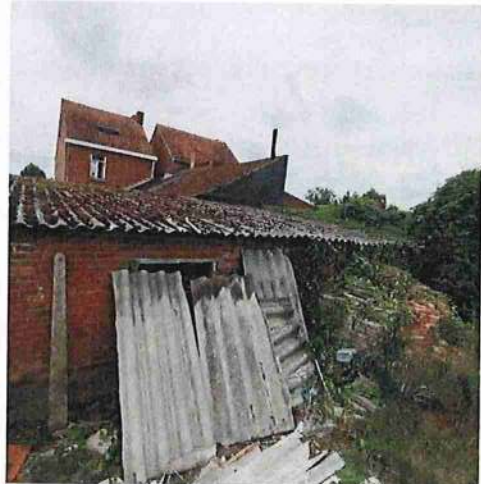
## Fiche 2: Asbestcement afval..

Asbestmateriaal - afvalstof

**Dringend verwijderen**

- Verwijder het asbestafval.
- Voer bijkomende staalname(s) uit.

- Eenvoudige handelingen: mag via doe-het-zelf of door werknemer(s) met opleidingsattest eenvoudige handelingen  
EH via doe-het zelf  
Bij de gemeente of het plaatselijk containerpark kan je afsluitzakken opvragen om het afval dubbel te verpakken en het af te voeren als hechtgebonden materiaal naar het containerpark. Bescherm jezelf voldoende met de nodige PBM's  
Standaard dragen van de nodige wegwerp beschermingsmiddelen FFP 3 masker , handschoenen en tyvec CAT III type 5-6

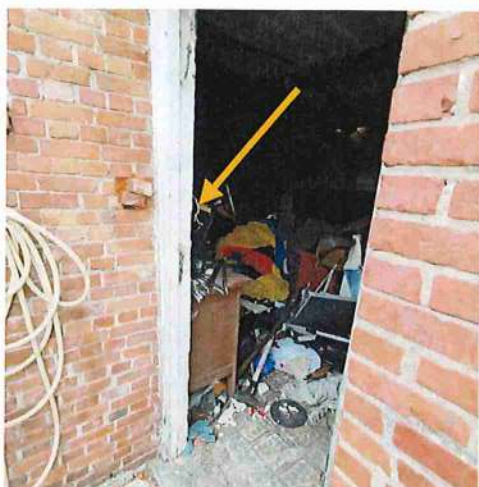
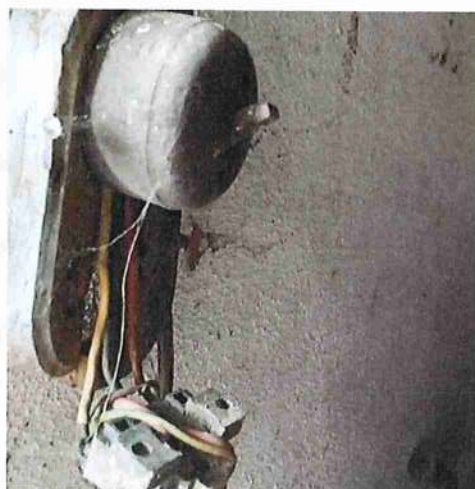
## Fiche 3: Bakeliet toep.(schakelaars-stopcontacten ) – bijgebouw

Asbestmateriaal

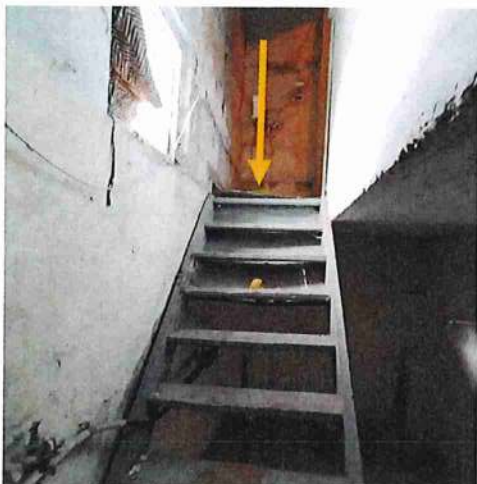
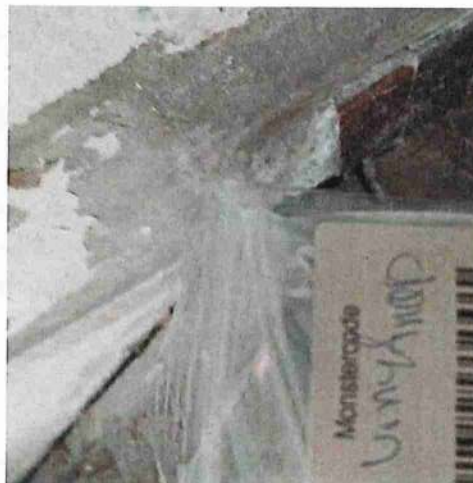
## Fiche 4: Vinylvloer met kartonlaag.

Asbestmateriaal

bevestiging gelijmd (wit of zwarte lijm) : HZ Erkend saneerder . Bij het lostrekken van de vinyl zal de onderlaag scheuren. Een kartonnen onderlaag is losgebonden.

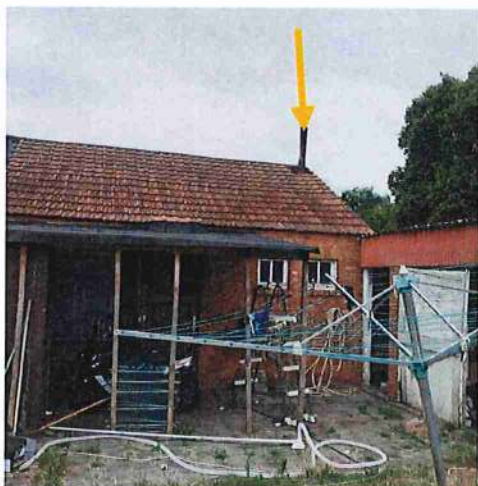
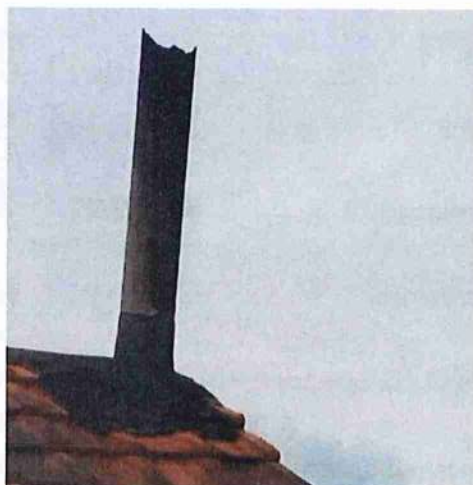
## Fiche 5: Schouwbuis (visueel vastgesteld).

Asbestmateriaal

De buis kan voorzichtig losgebeiteld worden , extra bevochtigen om stof te voorkomen

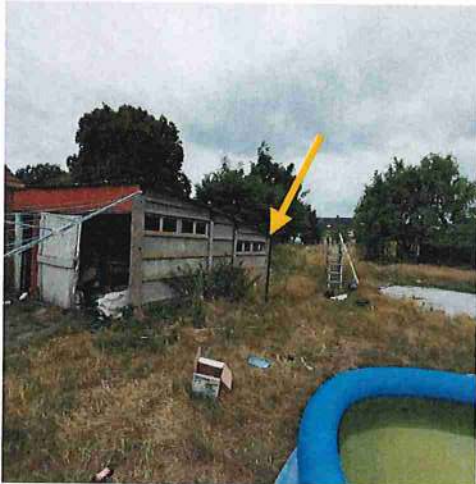
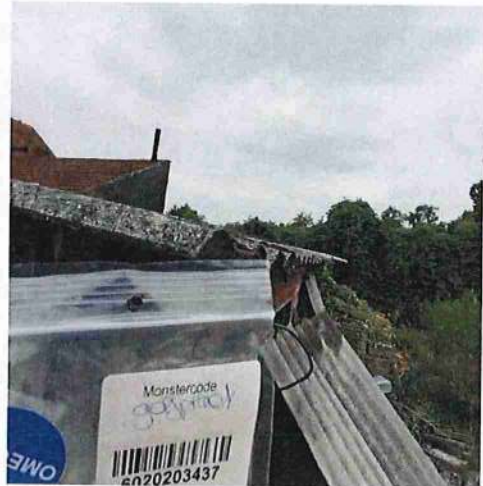
## Fiche 6: Golfplaten (met staalname).

Asbestmateriaal

Indien mogelijk de ondervloer afdekken , golfplaten voorzichtig verwijderen, extra fixeren, niet breken , niet gooien, onmiddellijk verpakken of voorzichtig in container met asbest bag plaatsen. Voldoende benevelen/bevochtigen tijdens de duur van de werken. Indien golfplaten in slechte staat zijn en kans bestaat op breken : Eenvoudige handeling opgeleid personeel , alle werknemer(s) moeten wel beschikken over een opleidingsattest eenvoudige handelingen 8u

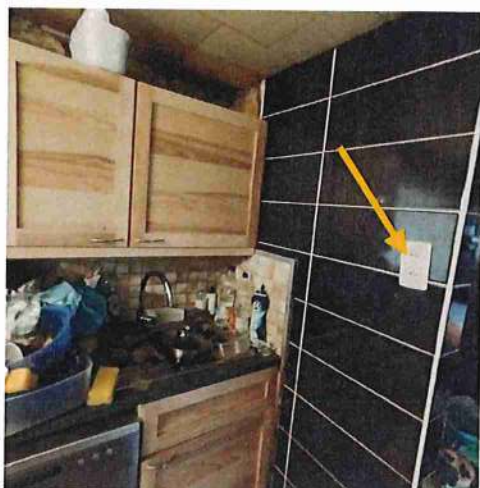
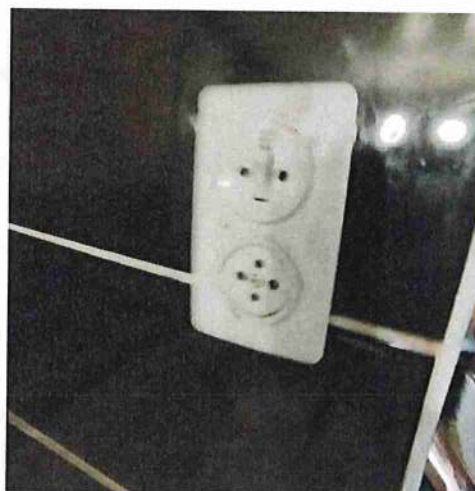
## Fiche 7: Bakeliet toep.(schakelaars-stopcontacten-verdeeldozen-radiatorknoppen.

Asbestmateriaal

KEUKEN

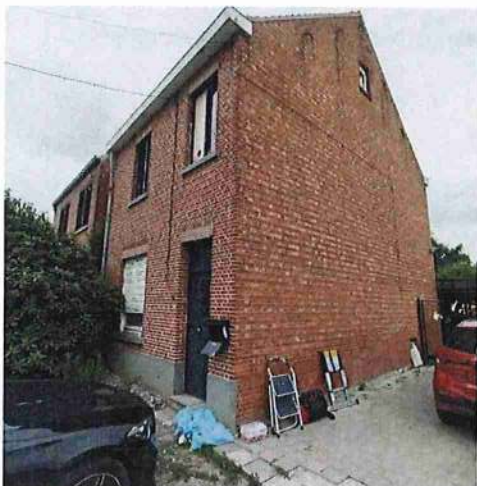
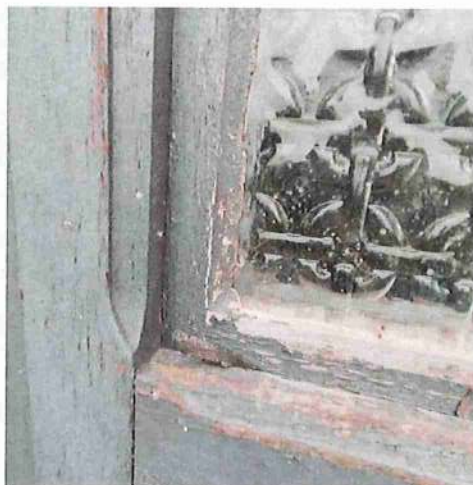
## Fiche 8: Stopverf – Woning

Asbestmateriaal

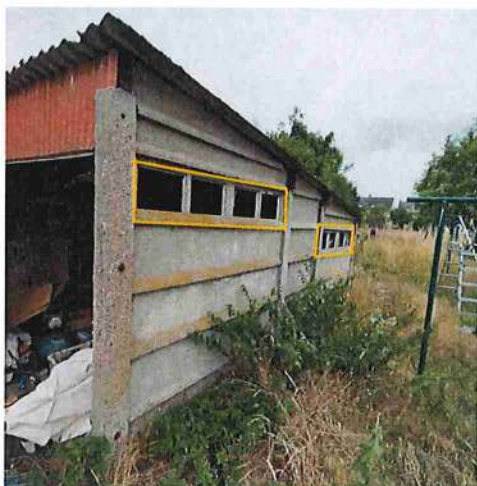
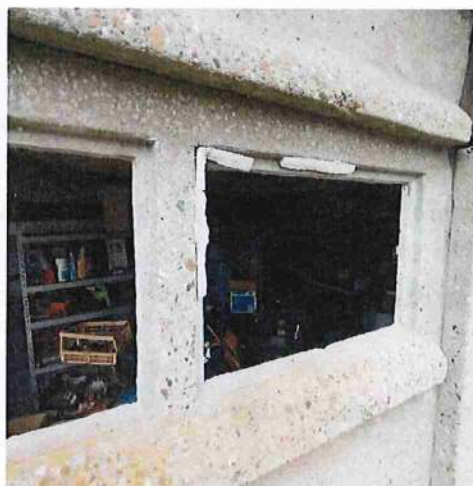
## Fiche 9: Stopverf – Garage

Asbestmateriaal

- u beschikt over een vernevelaar (water) of fixeermiddel om het asbestmateriaal te bevochtigen tijdens de volledige duur van de werken
