# Asbestinventarisatetest

Renier Sniedersstraat 12, 2300 Turnhout

Attestnummer : **20260916-000379.000**

Uitgegeven op : **16.09.2026**

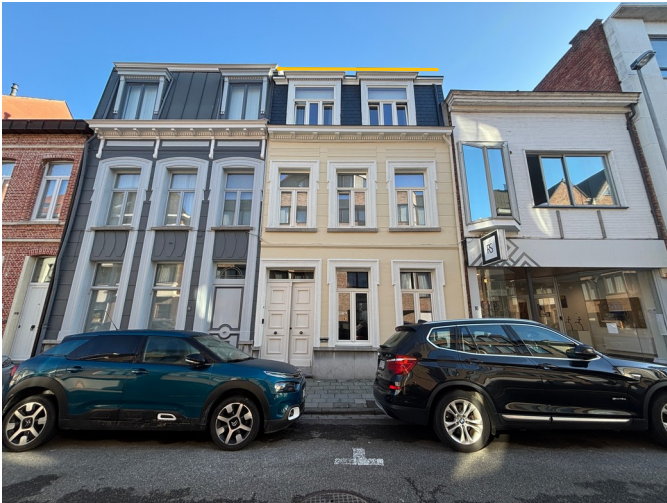
Situeringsfoto

### Tijdelijke beperking

**Reden:** Het te onderzoeken materiaal situeert zich hoger dan 3,50 m te rekenen vanaf een veilige ondergrond

**Uitleg van de asbestdeskundige:** Het dak van de woning is niet bereikbaar zonder bijkomende maatregelen. Schouwen of rookgaskanalen kunnen hierdoor visueel niet worden bekeken.

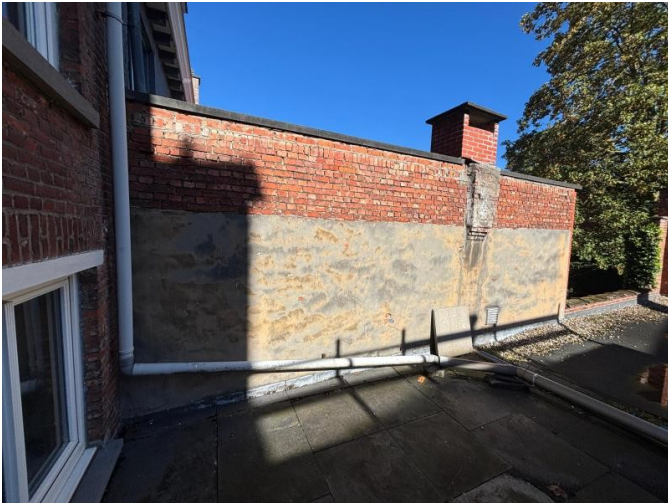
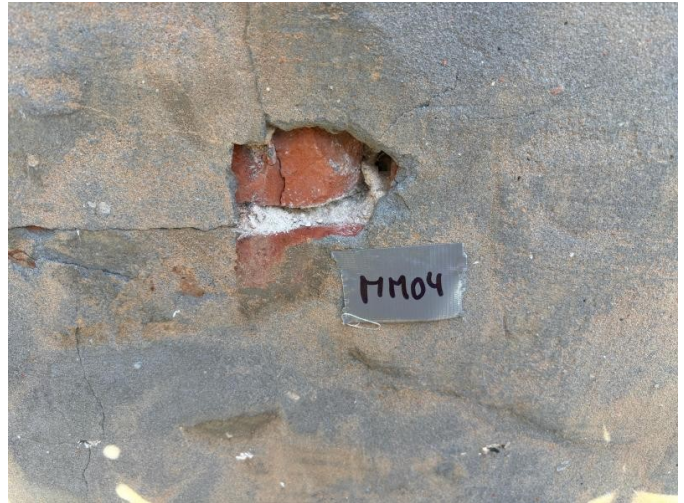
## Fiche 2: Cementering buitenmuur

Geen asbest

| # | Type | Referentie | Resultaat |
|---|---|---|---|
| 2.1 | Mengmonster | A20064-MM04 | Geen asbest |

| Opmerking | De toepassing betreft de cementeringslaag tegen de afscheidingswand met de burens. |

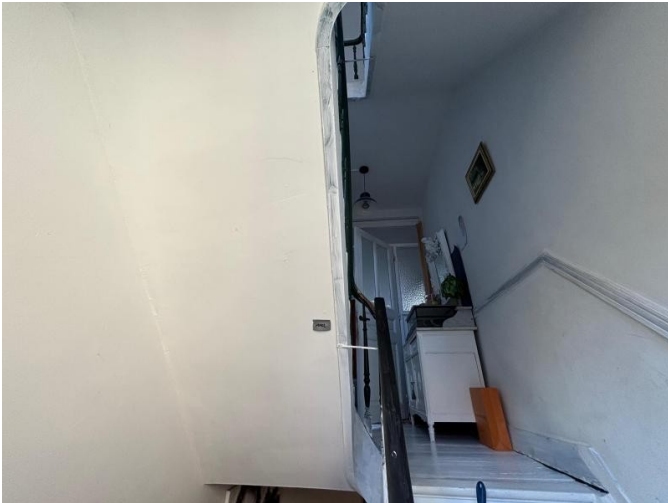
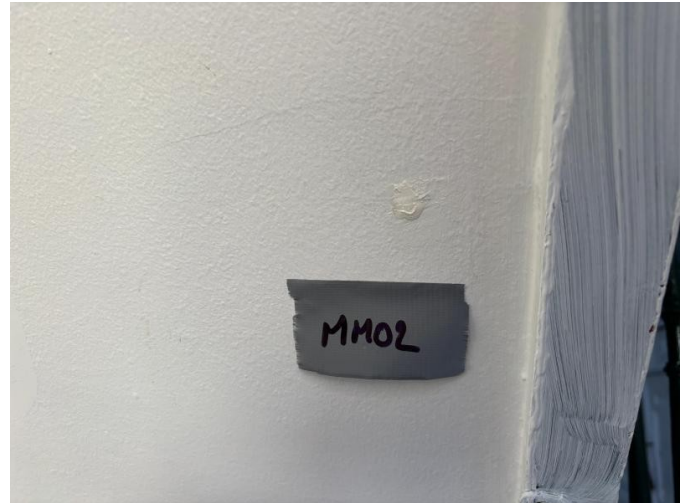
## Fiche 3: Mengstaal plafondpleister

Geen asbest

| # | Type | Referentie | Resultaat |
|---|---|---|---|
| 3.1 | Mengmonster | A20064-MM02 | Geen asbest |

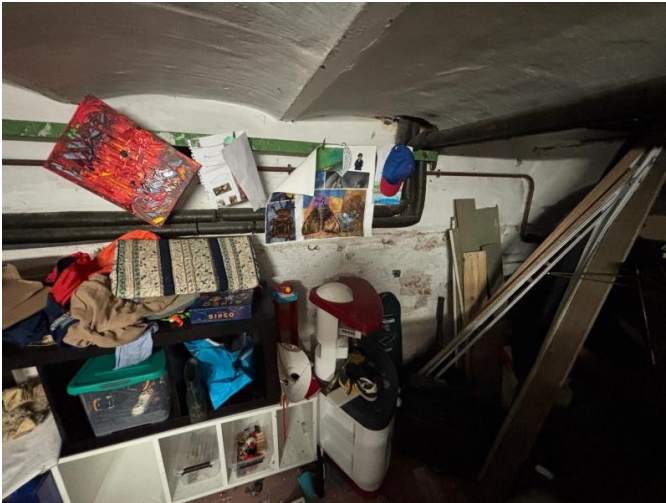
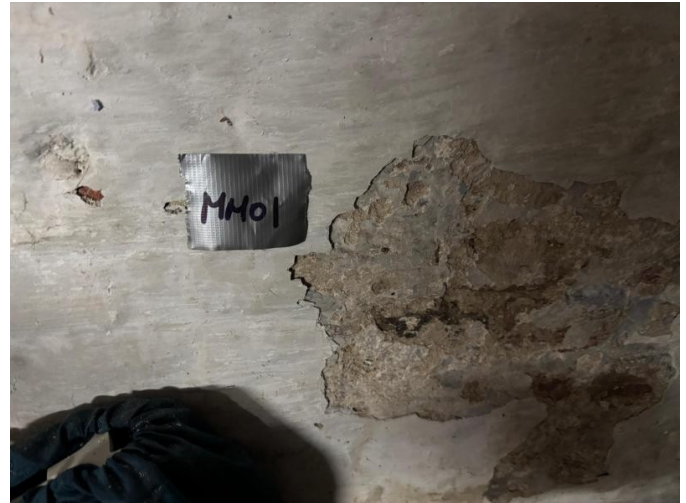
## Fiche 4: Mengstaal muurpleister

Geen asbest

| # | Type | Referentie | Resultaat |
|---|---|---|---|
| 4.1 | Mengmonster | A20064-MM01 | Geen asbest |

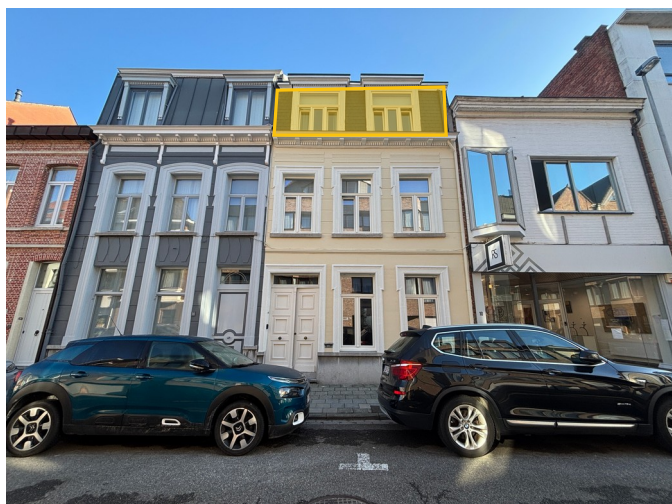
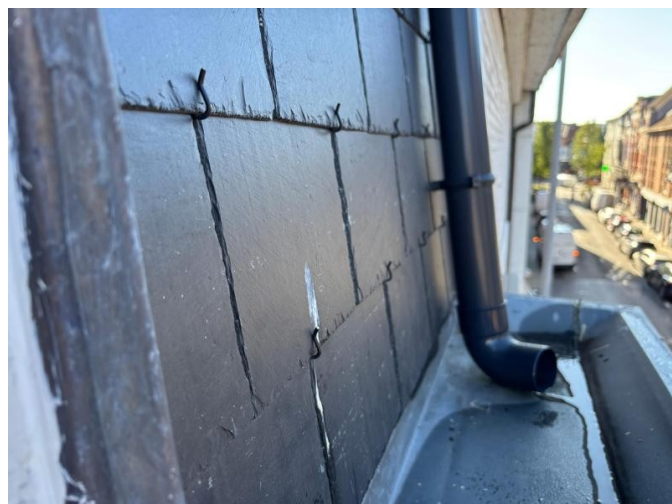
### Fiche 5: Natuurleien en dakbedekking

| Beschrijving | Notitie | Terug te vinden op plannen |
|---|---|---|
| Fiche 5: Natuurleien en dakbedekking | Daken vernieuwd in 2025. Natuurleien geplaatst aan de voor en achtergevel van de woning bovenaan. | Plan 1.12: Dakbedekking |

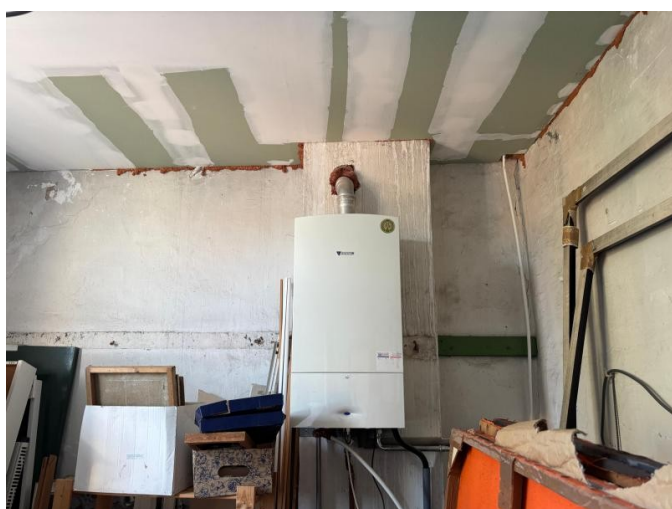
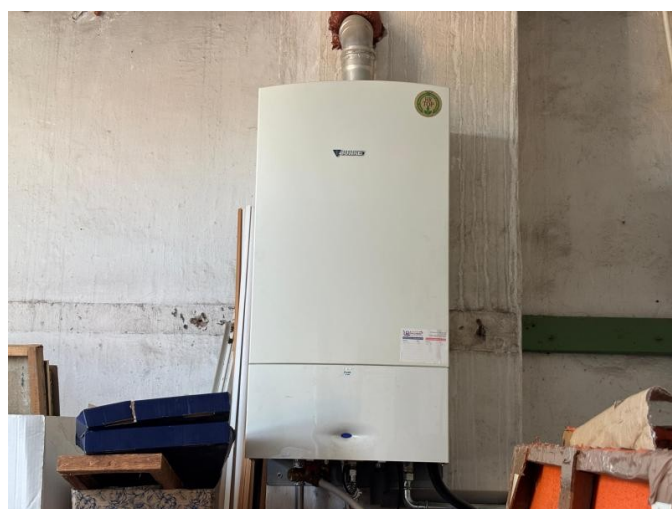
### Fiche 6: Cv-ketel Junkers

| Beschrijving | Notitie | Terug te vinden op plannen |
|---|---|---|
| Fiche 6: Cv-ketel Junkers | Cv-ketel van het merk Junkers, bevat geen verdachte onderdelen. | Plan 1.9: Verdieping 2 |

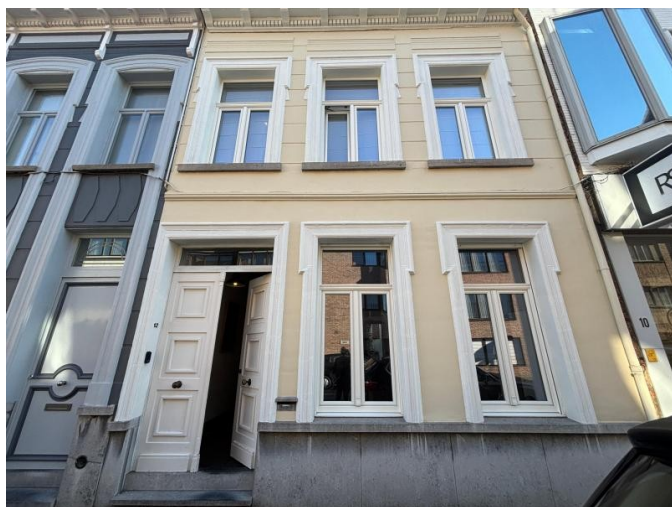
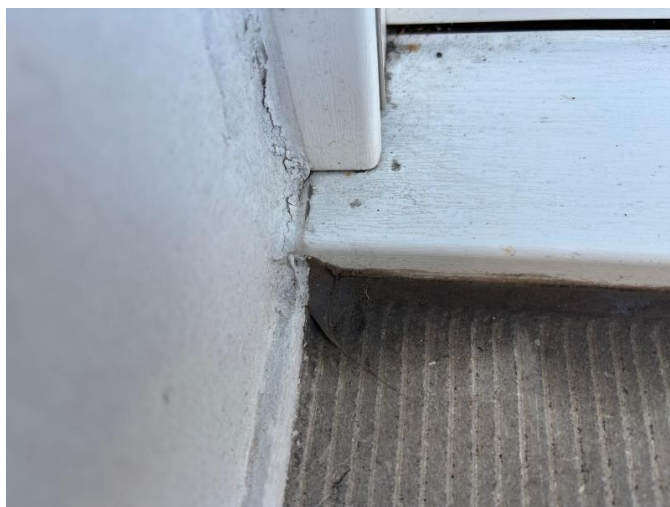
### Fiche 9: Afdichtingslaag tussen raamkaders en muren

| Beschrijving | Notitie | Terug te vinden op plannen |
|---|---|---|
| Fiche 9: Afdichtingslaag tussen raamkaders en muren | Geen verdachte afdichtingslagen kunnen waarnemen rondom de raamkaders. | - |
