# Asbestinventarisatetest

Albert Woutersstraat 6, 3012 Leuven

Attestnummer : **20260728-000280.001**

**Niet-asbestveilig**

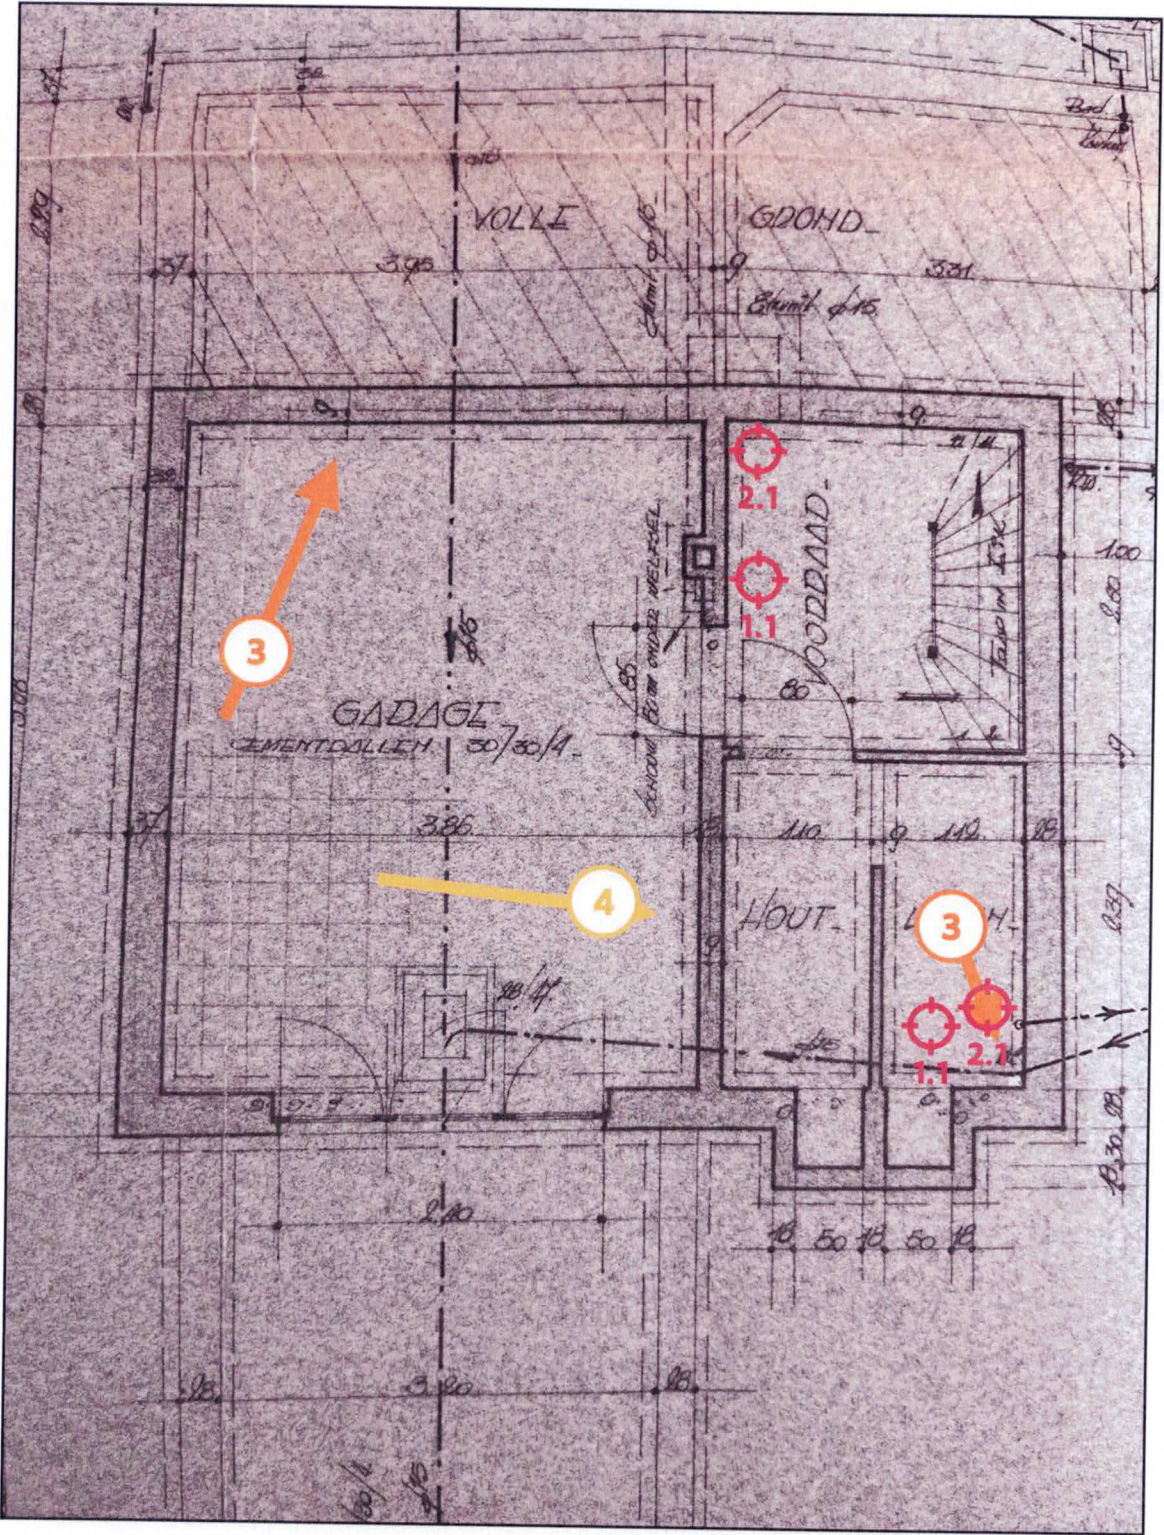
# Plan 1.1: Kelder/ Garage

| 1. Woning - leidingsisolatie Rechte stuk - kelder | Asbestmateriaal | Dringend verwijderen |
| 2. Woning - leidingsisolatie bocht Stuk - kelder | Asbestmateriaal | Dringend verwijderen |
| 3. Woning - AC buis - kelder | Asbestmateriaal | Verwijderen |
| 4. Woning - bakeliet -<br>schakelaar/stopcontacten/zekering | Asbestmateriaal | Zorgvuldig beheren |

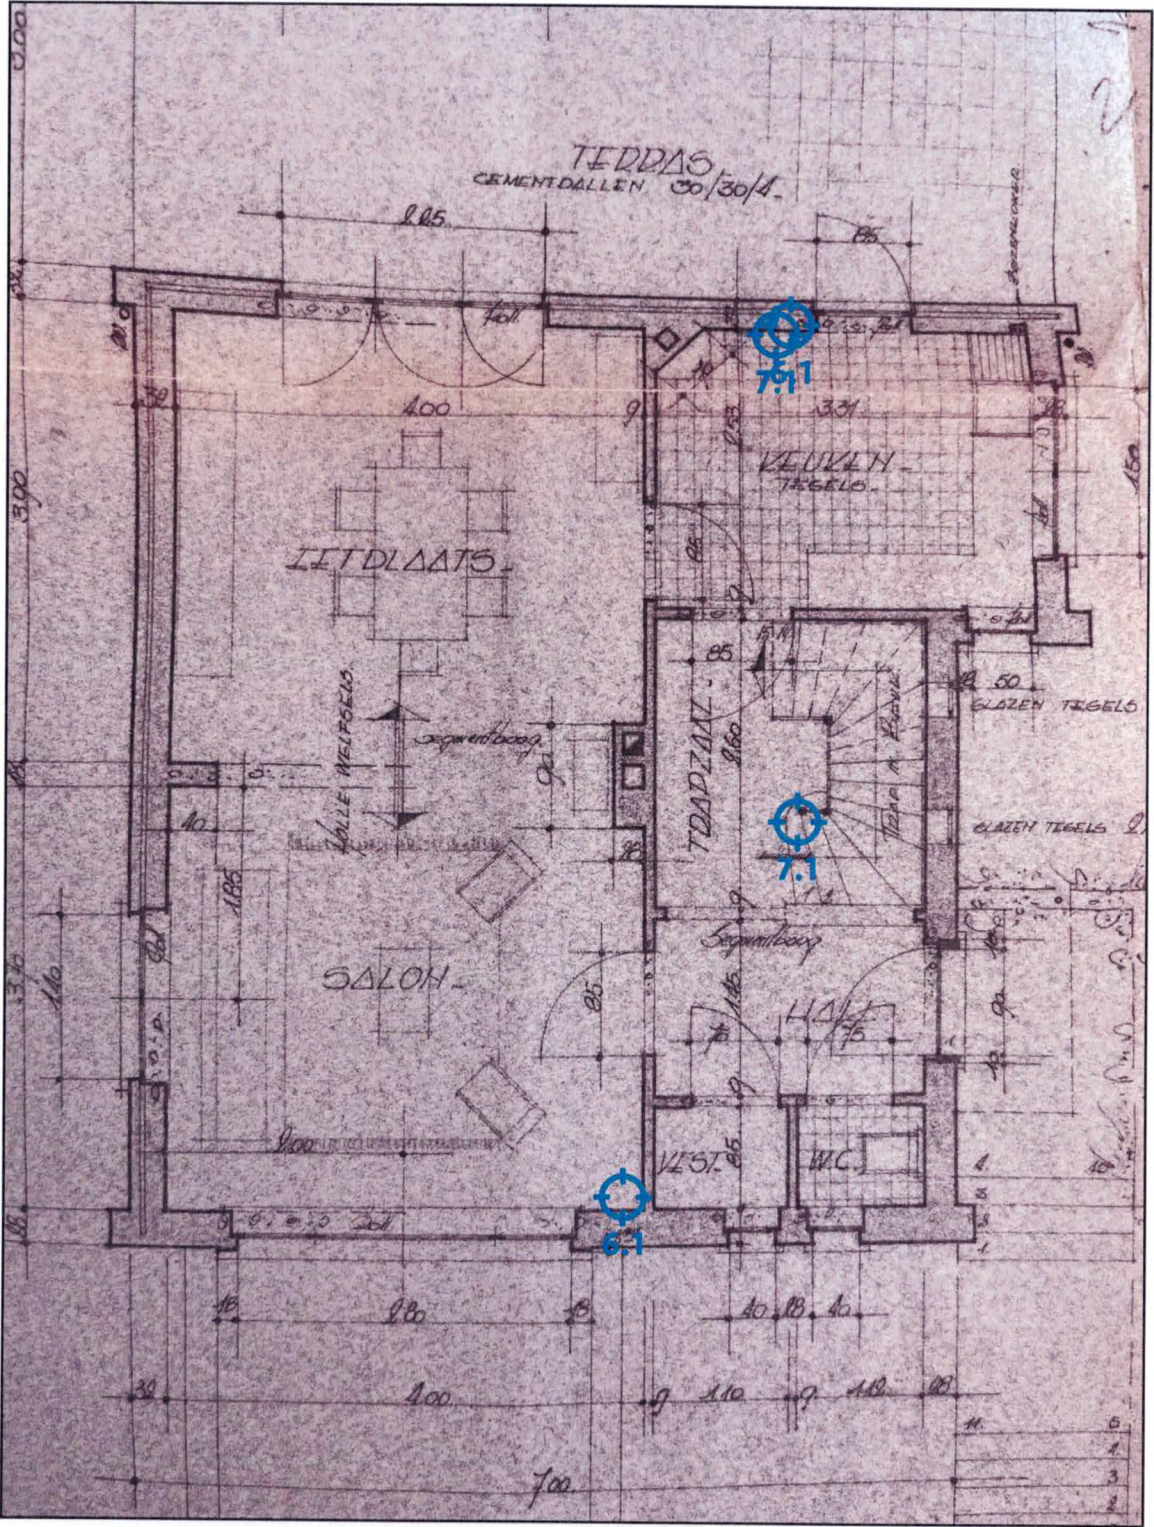
Plan 1.2: 1ste verdiep

| 6. Pleisterwerk - muur | Geen asbest | - |
| 7. Pleisterwerk - plafond | Geen asbest | - |

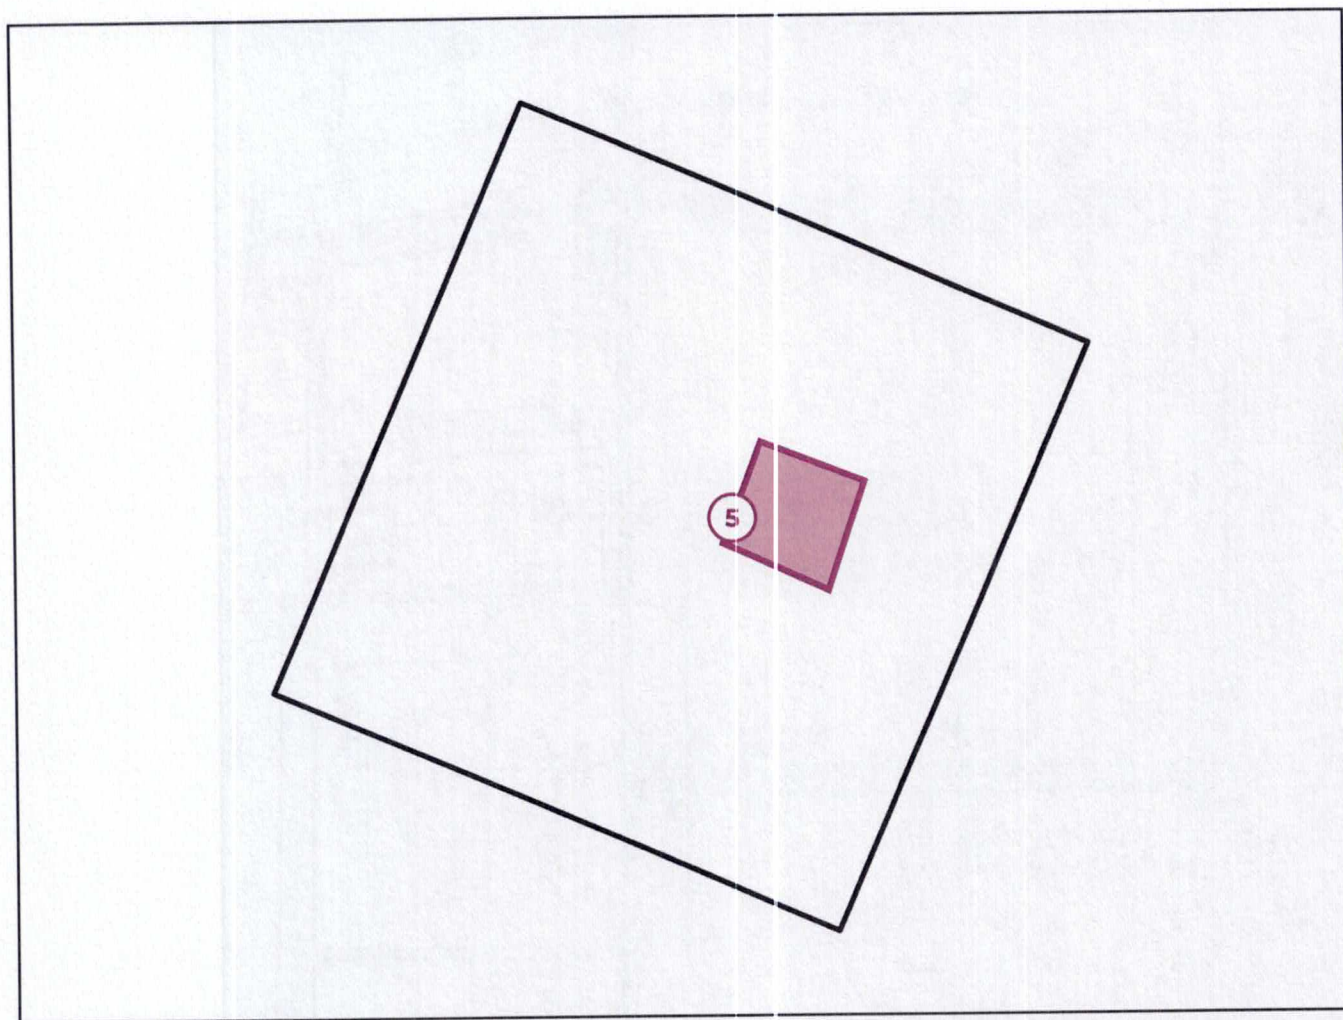
## Plan 1.4: Dak

| Beschrijving | Type | Actie |
|---|---|---|
| 5. Schoorsteen rookgaskanaal - beoordeling | Beperking | - |

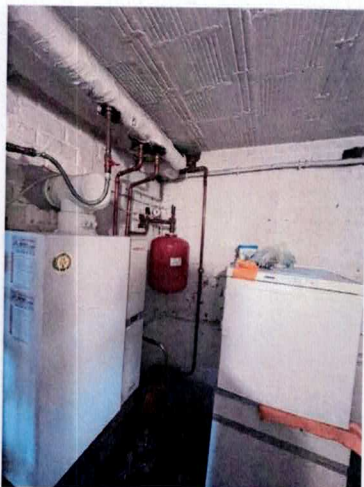
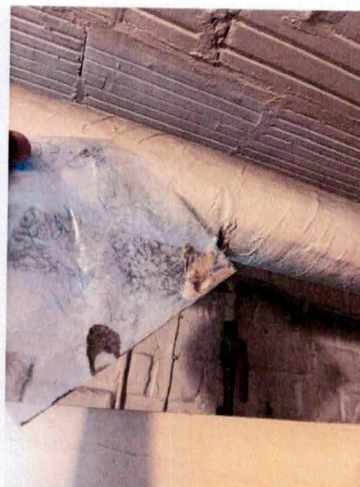
| Fiche 1: Woning - leidingsisolatie Rechte stuk - kelder..... | 14 |

| Eindbeoordeling materiaalrisico | Hoog materiaalrisico en/of hoge kans op vezelvrijgave |

| Gebondenheid | Categorie 2: niet-hechtgebonden met matrix |
| Asbestsoort (vezeltype) | Amfibool aanwezig, uitgezonderd crocidoliet |
| Asbestconcentratie | Hoog ( $\geq 50\%$ ) |
| Afschermingsgraad van het gehele materiaal | Geheel of deels vrij aan de buitenlucht, maar geen contact met binnenlucht |
| Toestand van het materiaal | Matig beschadigd, matig verweerd |

| # | Type | Referentie | Resultaat |
|---|---|---|---|
| 1.1 | Mengmonster | ID03 | Chrysotiel, Amosiet |

| Beschrijving | Woning - leidingsisolatie Rechte stuk - kelder |

**Dringend verwijderen**

- Verwijder dit asbestmateriaal zo snel mogelijk. Volg de toestand goed op.
- Voer bijkomende staalname(s) uit.

- Hermetische zone (erkend asbestverwijderaar)  
Mag enkel verwijderd worden door een erkend asbestverwijderaar.

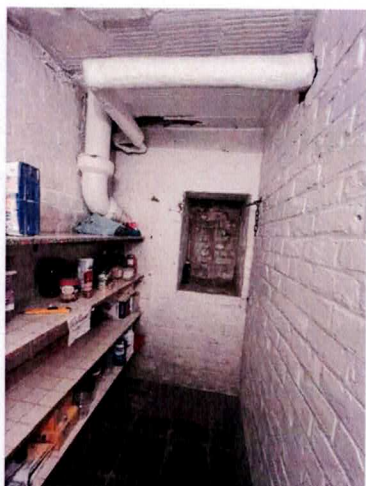
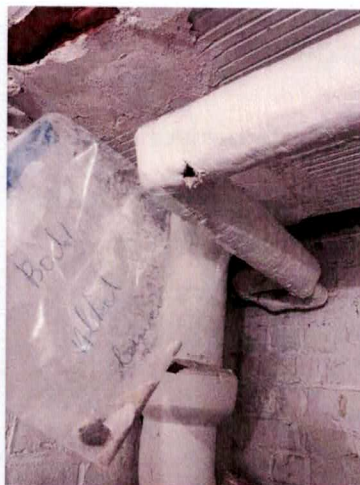
| Fiche 2: Woning - leidingsisolatie bocht Stuk - kelder..... | 17 |

| Eindbeoordeling materiaalrisico | Hoog materiaalrisico en/of hoge kans op vezelvrijgave |

| Gebondenheid | Categorie 2: niet-hechtgebonden met matrix |
| Asbestsoort (vezeltype) | Amfibool aanwezig, uitgezonderd crocidoliet |
| Asbestconcentratie | Hoog ( $\geq 50\%$ ) |
| Afschermingsgraad van het gehele materiaal | Geheel of deels vrij aan de buitenlucht, maar geen contact met binnenlucht |
| Toestand van het materiaal | Matig beschadigd, matig verweerd |

| # | Type | Referentie | Resultaat |
|---|---|---|---|
| 2.1 | Mengmonster | ID04 | Chrysotiel, Amosiet |

| Beschrijving | Woning - leidingsisolatie bocht Stuk - kelder |

**Dringend verwijderen**

- Verwijder dit asbestmateriaal zo snel mogelijk. Volg de toestand goed op.
- Voer bijkomende staalname(s) uit.

- Hermetische zone (erkend asbestverwijderaar)  
Mag enkel verwijderd worden door een erkend asbestverwijderaar.

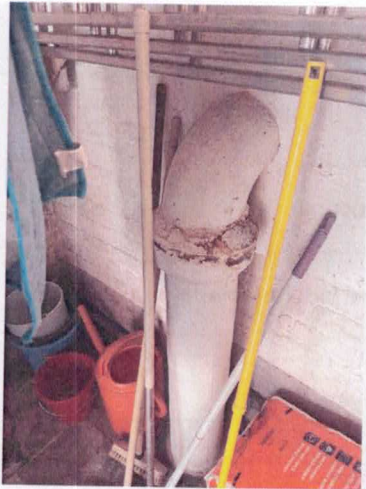
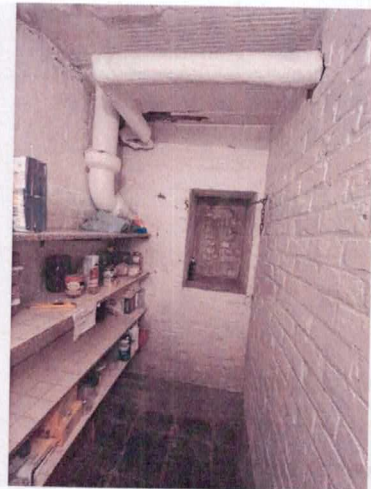
| Fiche 3: Woning - AC buis - kelder..... | 20 |

| Eindbeoordeling materiaalrisico | Verhoogd materiaalrisico en/of verhoogde kans op vezelvrijgave |

| Gebondenheid | Categorie 1: hechtgebonden in oorsprong |
| Asbestsoort (vezeltype) | Crocidoliet aanwezig |
| Asbestconcentratie | Laag (< 50%) |
| Toestand van het materiaal | Licht beschadigd, licht verweerd. Intacte calciumsilicaatplaat of materiaal met categorie 3-gebondenheid |

| Beschrijving | Woning - AC buis - kelder |

Verwijderen

- Verwijder dit asbestmateriaal zo snel mogelijk. Volg de toestand goed op.

- Eenvoudige handelingen: enkel door erkend asbestverwijderaar  
Wegens de complexiteit van de toepassing is deze moeilijk te verwijderen zonder deze toepassing te breken/beschadigen. Roep de hulp in van een erkend asbestverwijderaar. meer info op [www.ovam.be](http://www.ovam.be)

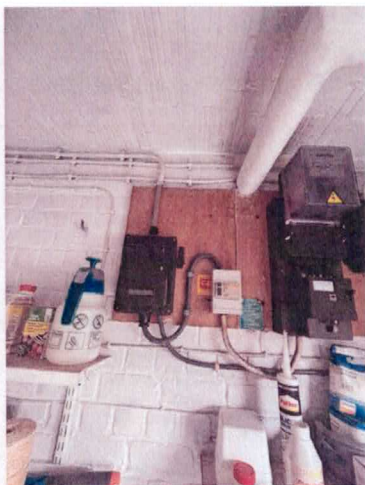
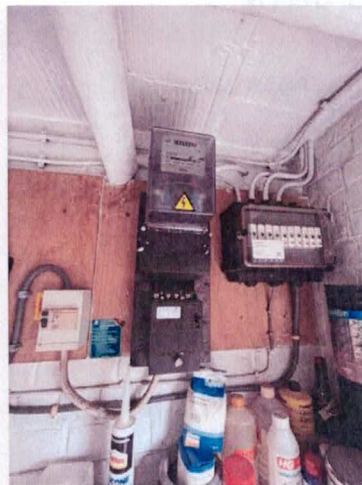
## Fiche 4: Woning - bakeliet - schakelaar/stopcontacten/zekering

| Eindbeoordeling materiaalarisico | Laag materiaalarisico en/of verlaagde kans op vezelvrijgave |

| Gebondenheid | Categorie 1: hechtgebonden in oorsprong |
| Asbestsoort (vezeltype) | Crocidoliet aanwezig |
| Toestand van het materiaal | Onbeschadigd, niet verweerd |

| Beschrijving | Woning - bakeliet - schakelaar/stopcontacten/zekering |

Zorgvuldig beheren

- Verwijder dit asbestmateriaal zo snel mogelijk. Volg de toestand goed op.

- Eenvoudige handelingen: mag via doe-het-zelf of door werknemer(s) met opleidingsattest eenvoudige handelingen  
Kan eenvoudig losgemaakt en dubbel verpakt worden weggevoerd.

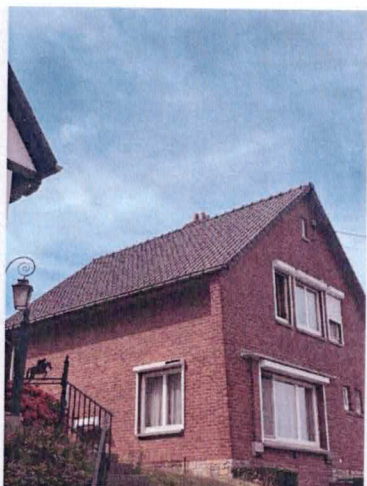
| Fiche 5: Schoorsteen rookgaskanaal - beoordeling..... | 27 |

**Reden:** Het te onderzoeken materiaal situeert zich hoger dan 3,50 m te rekenen vanaf een veilige ondergrond

**Uitleg van de asbestdeskundige:** Het rookgaskanaal is niet beoordeeld. Aan de binnenzijde is de kachel aangesloten. Aan de buitenzijde is het hoger dan 3,5 meter om de schoorsteen te inspecteren. Het is niet zichtbaar of er een asbestverdacht rookgaskanaal aanwezig is in de schoorsteen. Conform ons inspectieprotocol mogen wij een beperking inroepen voor hoogtes hoger dan 3,5 m. Indien men dit wil laten onderzoeken, dient er een nieuwe afspraak gemaakt te worden en moet er een hoogtewerker voorzien worden, evenals iemand die bevoegd is om deze te bedienen en eventueel een techniek die de al dan niet aanwezige schouwhoed kan afnemen en weer terugplaatsen.

| (Asbest)materiaal | Rookgaskanaal |
| Karakterisatie | Asbest (verdacht) |

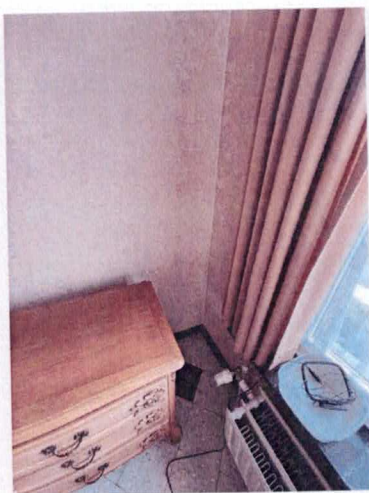
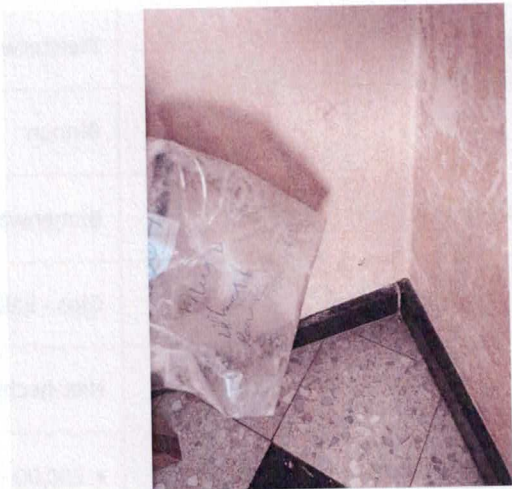
# Fiche 6: Pleisterwerk - muur

Geen asbest

| # | Type | Referentie | Resultaat |
|---|---|---|---|
| 6.1 | Mengmonster | ID01 | Geen asbest |

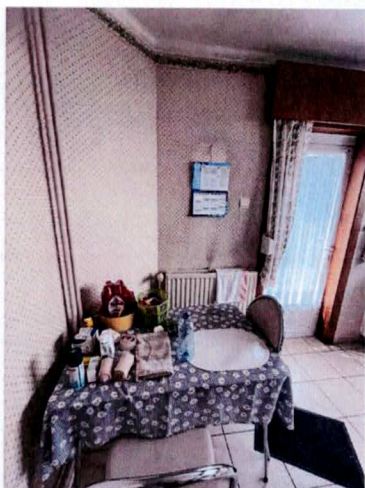
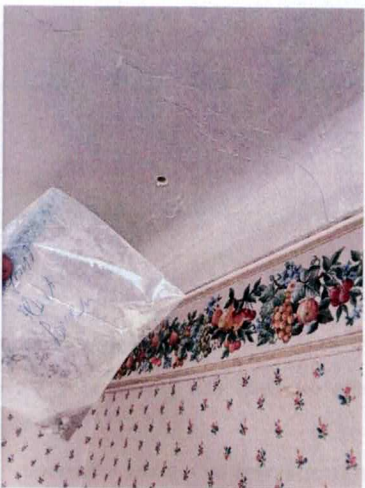
# Fiche 7: Pleisterwerk - plafond

Geen asbest

| # | Type | Referentie | Resultaat |
|---|---|---|---|
| 7.1 | Mengmonster | ID02 | Geen asbest |

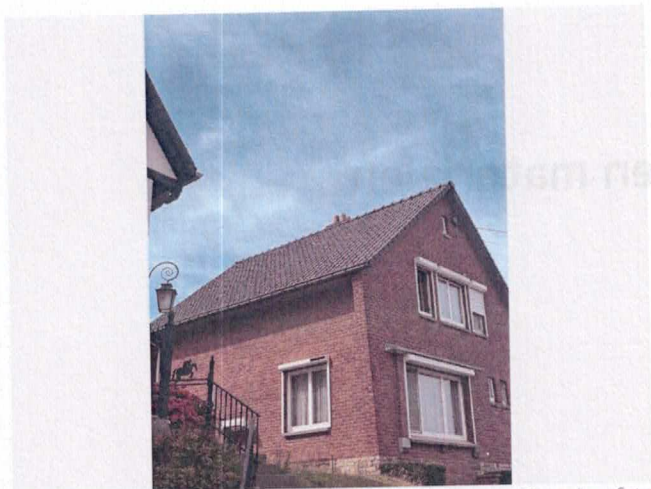
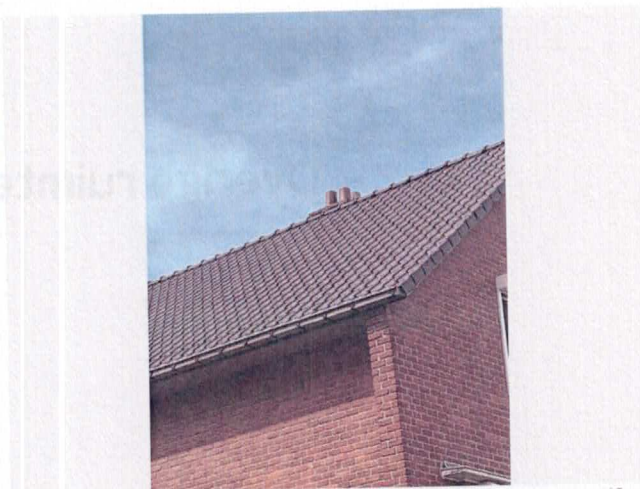
### Fiche 8: Woning - dakbedekking - schuin dak

| Beschrijving | Notitie | Terug te vinden op plannen |
|---|---|---|
| Fiche 8: Woning - dakbedekking - schuin dak | Het dak is bedekt met dakpannen, deze is niet-asbestverdacht. | - |

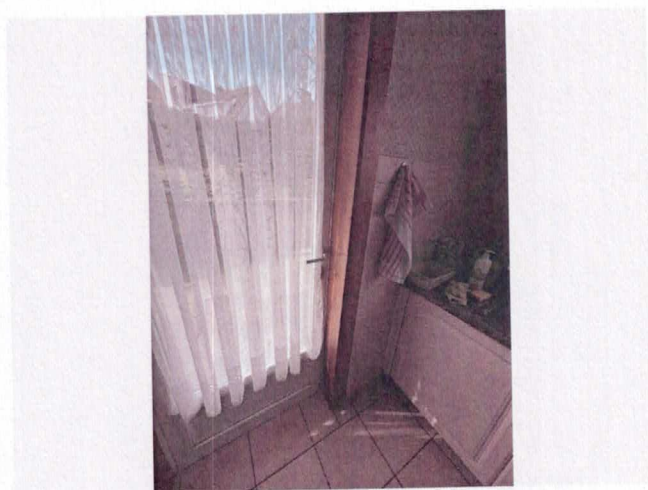
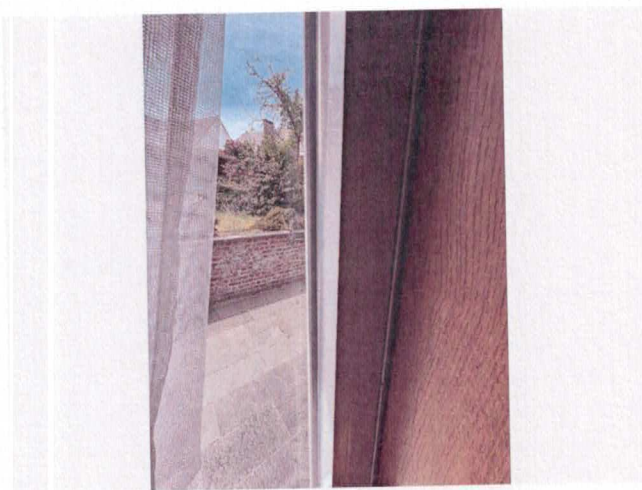
### Fiche 9: Woning - kit - ramen advies

| Beschrijving | Notitie | Terug te vinden op plannen |
|---|---|---|
| Fiche 9: Woning - kit - ramen advies | Tijdens de inspectie zijn de ramen grondig gecontroleerd. Er is vastgesteld dat de ramen volledig afgedicht zijn met elastische kit met in de volledige doorsnede dezelfde kleur. Deze zijn niet-asbestverdacht. | - |
