# Asbestinventarisatetest

Nachtegaallaan 12, 2630 Aartselaar  
Gemeenschappelijke delen

Attestnummer : 20260423-000151.000

Uitgegeven op : 23.04.2026

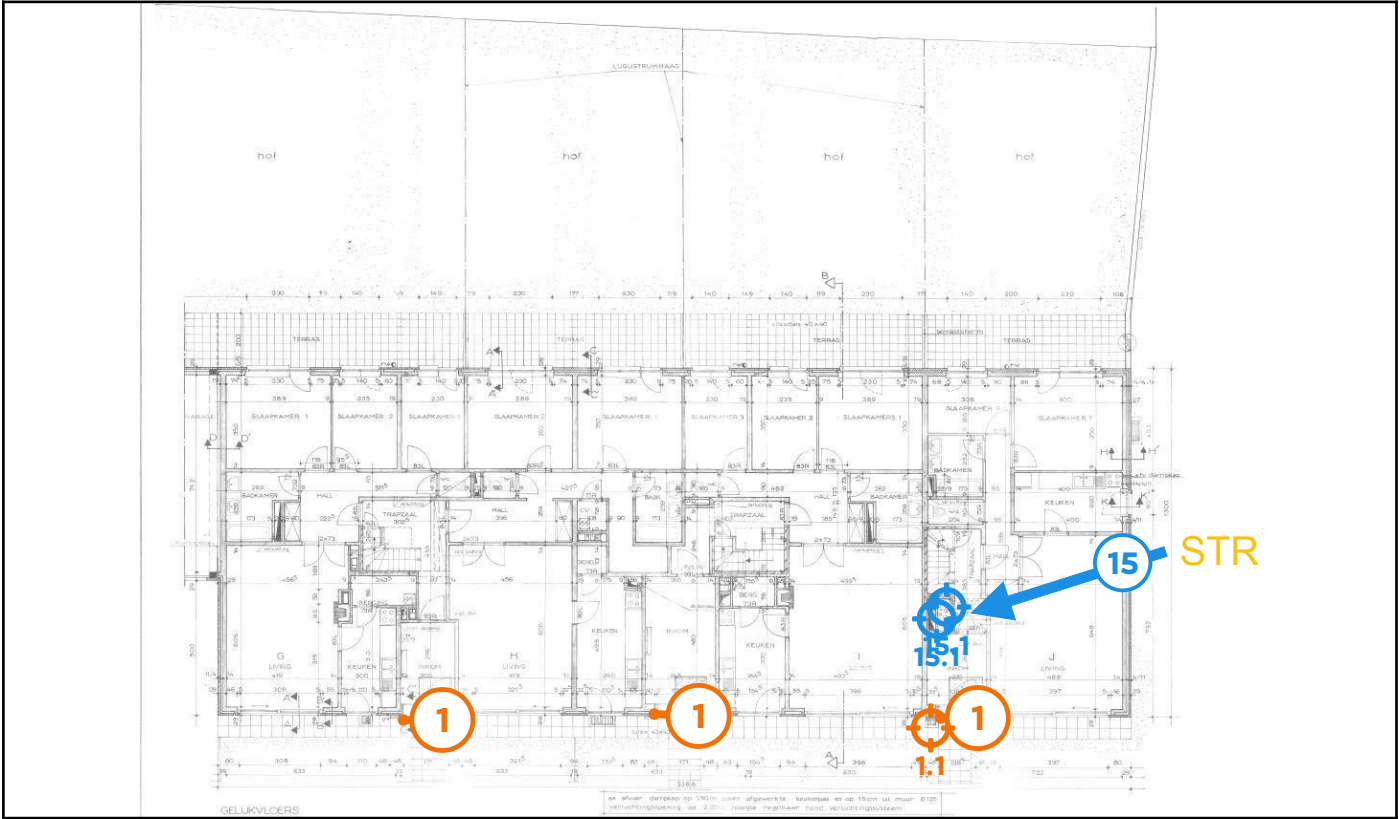
# Plan 1.2: Glvl 12-16

| Beschrijving | Type | Actie |
|---|---|---|
| 1. Mastiek inkomdeuren algemeen. | Asbestmateriaal | Verwijderen |
| 1.1 Code: 12/4 | Puntmonster | - |

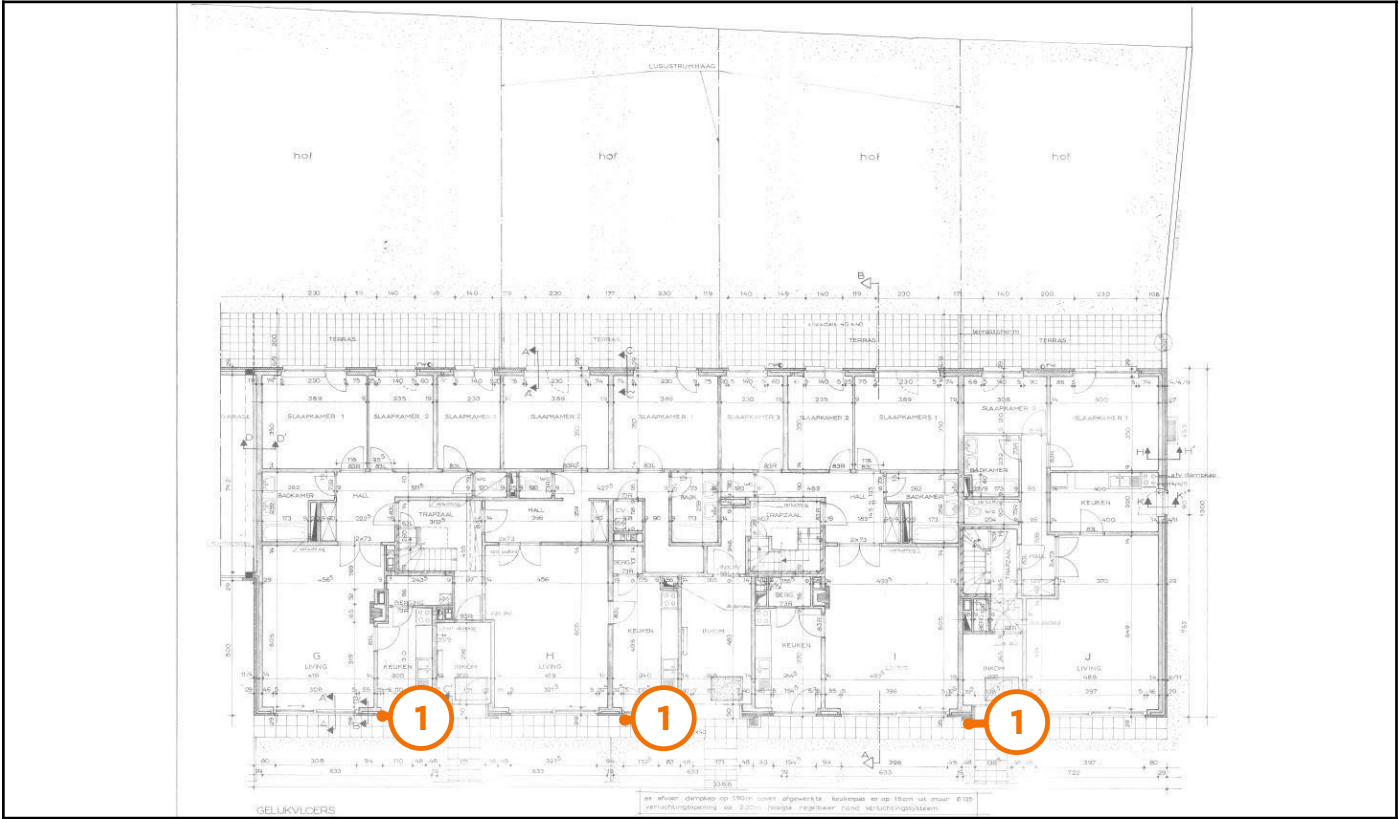
# Plan 2.2: Glvl 12-16 kopie

| Beschrijving | Type | Actie |
|---|---|---|
| 1. Mastiek inkomdeuren algemeen. | Asbestmateriaal | Verwijderen |

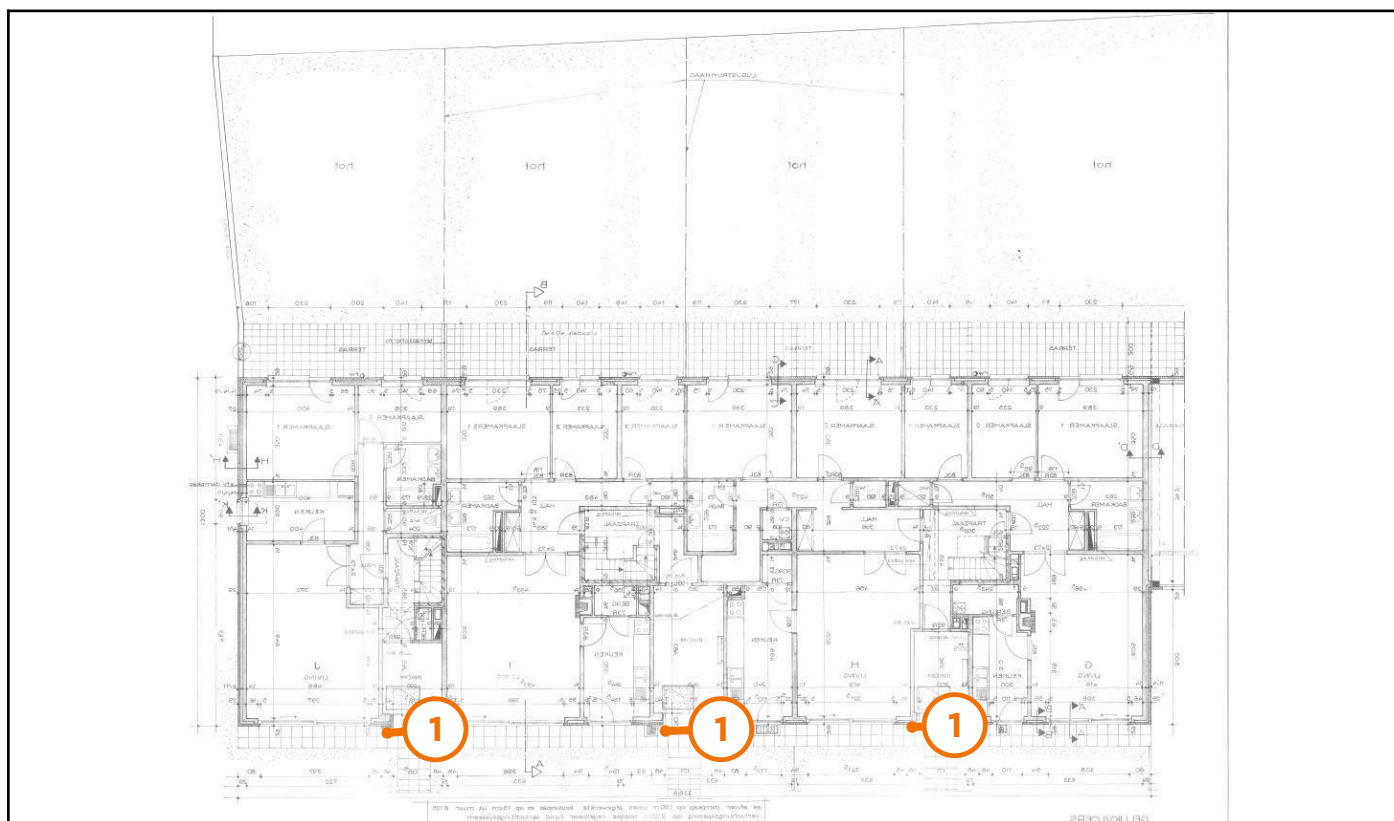
### Plan 3.2: Grondplan 18-22

| Beschrijving | Type | Actie |
|---|---|---|
| 1. Mastiek inkomdeuren algemeen. | Asbestmateriaal | <a href="#">Verwijderen</a> |

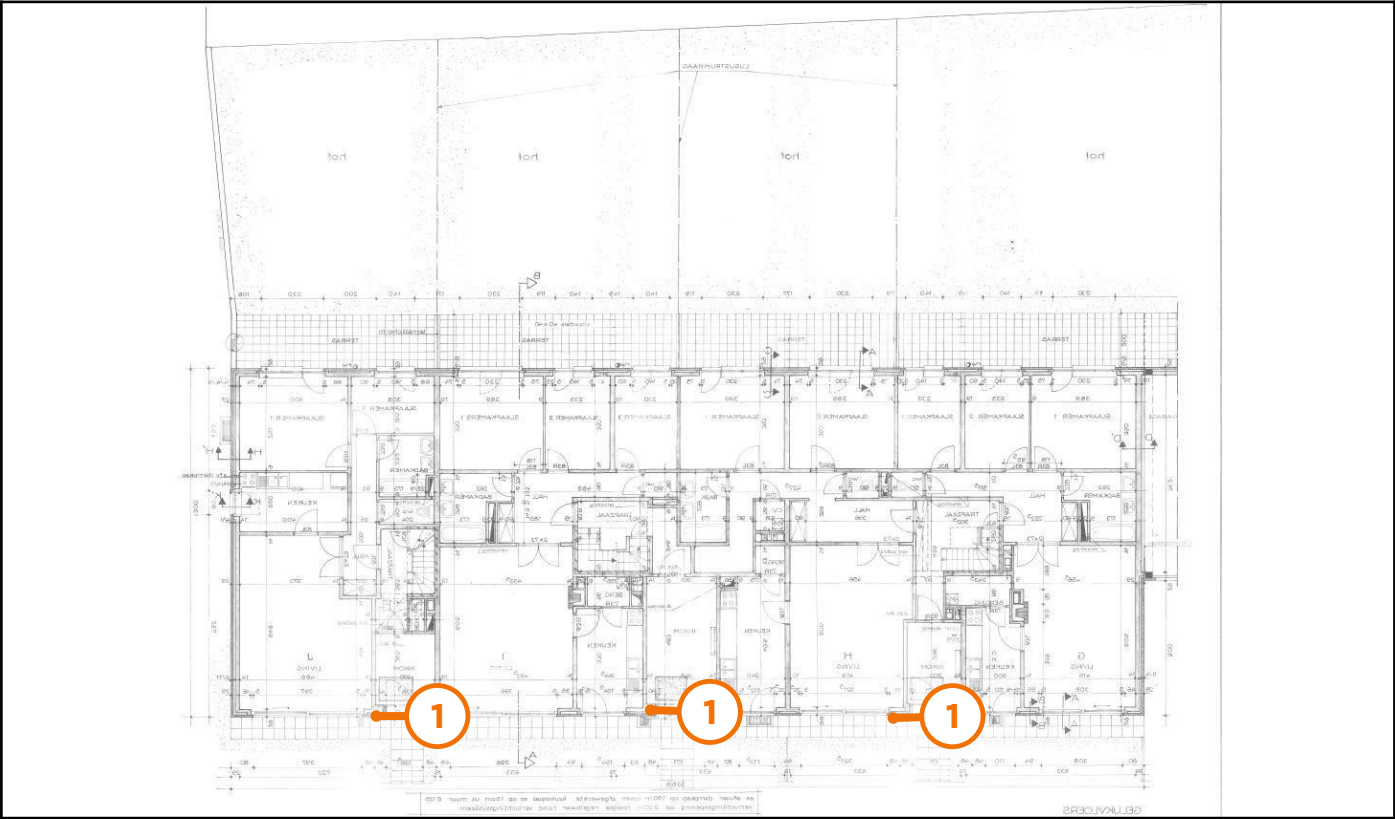
# Plan 4.2: Grondplan 18-22

| Beschrijving | Type | Actie |
|---|---|---|
| 1. Mastiek inkomdeuren algemeen. | Asbestmateriaal | Verwijderen |

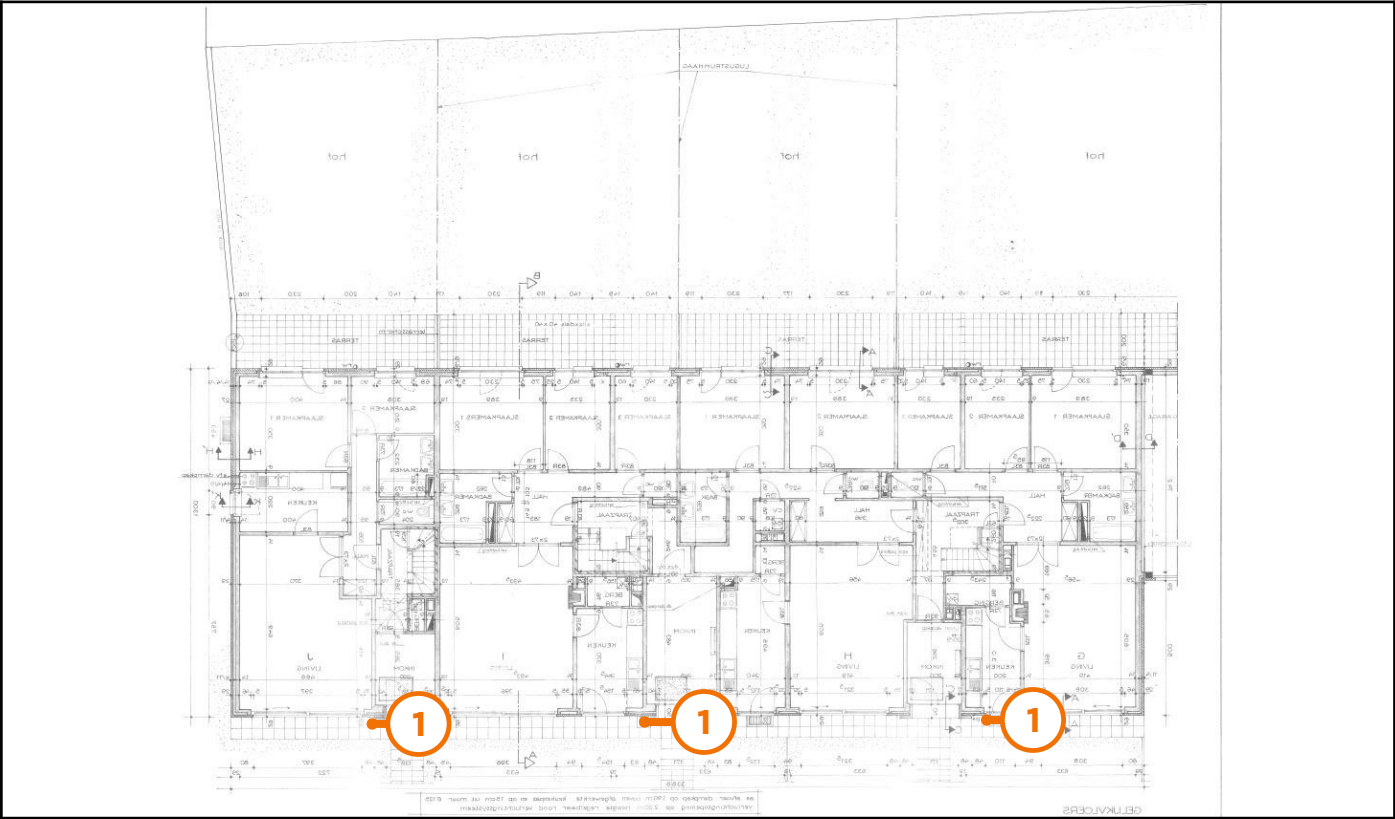
# Plan 5.2: Grondplan 18-22

| Beschrijving | Type | Actie |
|---|---|---|
| 1. Mastiek inkomdeuren algemeen. | Asbestmateriaal | Verwijderen |

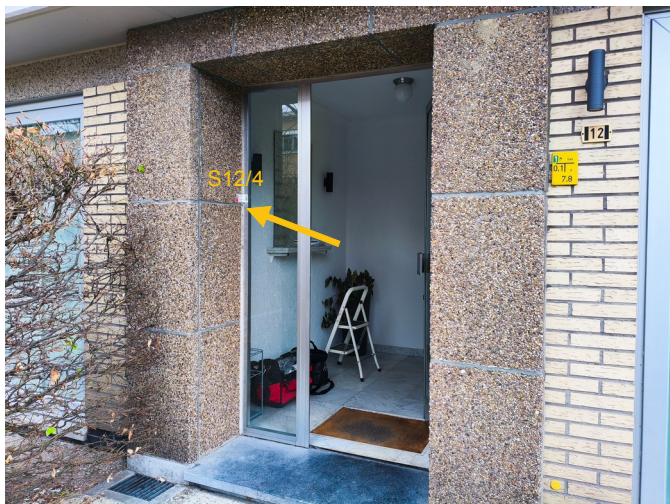
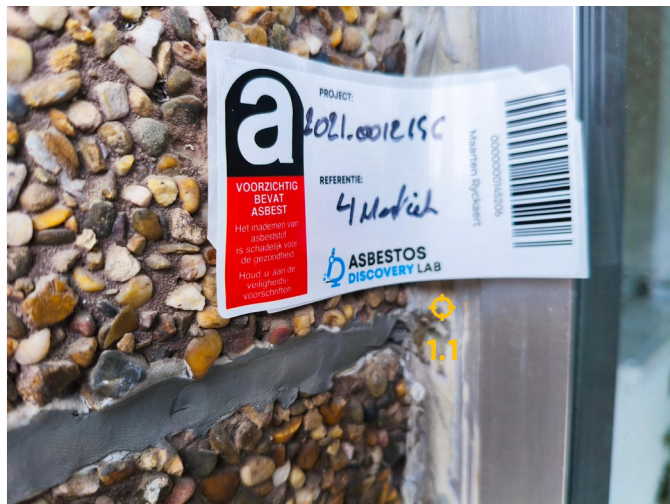
Overzichtsfoto

Detailfoto

Het asbestmateriaal valt onder de mijlpaal van 2040.

| Eindbeoordeling materiaalrisico | Verhoogd materiaalrisico en/of verhoogde kans op vezelvrijgave |

| Gebondenheid | Categorie 1: hechtgebonden in oorsprong |
| Asbestsoort (vezeltype) | Alleen chrysotiel aanwezig |
| Asbestconcentratie | Laag (< 50%) |
| Toestand van het materiaal | Matig beschadigd, matig verweerd |

| Beschrijving | Mastiek inkomdeuren algemeen. |
| Asbestmateriaal | In-situ afwerkingslagen - Pasta, stopverf, voegsel, stopsel, vulsel, mastiek, kitten, ... |

Verwijderen

- Zorg voor een veilig beheer. Vermijd het beschadigen van het asbestmateriaal. Controleer de toestand jaarlijks op wijzigingen.

- Eenvoudige handelingen: mag via doe-het-zelf of door werknemer(s) met opleidingsattest eenvoudige handelingen aluminium raam:

Wordt sterk afgeraden deze toepassing via doe-het zelf te verwijderen omwille van reële kans op vezelvrijgave. verwijdering doe het zelf en EH opgeleid personeel : De toepassing extra fixeren en losbeitelen  
Standaard dragen van de nodige wegwerp beschermingsmiddelen FFP 3 masker , handschoenen en tyvec  
CAT III type 5-6 , afspoelbaar schoeisel

De toepassing extra fixeren en losbeitelen , verpakken in dubbel plastic afvalzakken , luchtdicht afsluiten en afvoeren naar een plaatselijk containerpark als asbesthoudend afval Voor hechtgebonden toepassingen: Bij verwijdering door doe-het-zelf moet men dit afval dubbel en luchtdicht verpakt aandienen bij het gemeentelijk recyclagepark. Men raadpleegt best op voorhand de voorwaarden van het recyclagepark.

- Eenvoudige handelingen: enkel door erkend asbestverwijderaar EH erkend saneerder.

De saneerder motiveert de verwijderingsmethode in het werkplan. Verwijdering met puntafzuiging dmv een stofzuiger met absoluut filter of (methode inslijpen baksteen voor mastiek gevel/raamkader ). Notitie : Bij vernieuwing/vervanging van de ramen : Oud raamwerk word gerecycleerd , er mogen geen restanten aan het raamwerk achter blijven. Zie ook link Zie <https://ovam.vlaanderen.be/wie-mag-wat-verwijderen>  
<https://ovam.vlaanderen.be/voorzorgsmaatregelen-bij-asbestverwijdering>  
<https://ovam.vlaanderen.be/asbestafval-afvoeren> Zie ook wetgevend kader (website van de OVAM en CODEX boek VI titel 3). <http://werk.belgie.be/sites/default/files/content/documents/Welzijn%20op%20het%20werk/Regelgeving/Codex%20boek%20VI%20titel%203%20Asbest.pdf> methodiek verwijderingsmethodes worden achteraan in het attest verder toegelicht Mag en wil uzelf verwijderen: Zorg er dan voor dat: -u zich vooraf goed informeert op [www.asbestinfo.be](http://www.asbestinfo.be) -u zich beschermt met een FFP3 mondkap, wegwerphandschoenen, wegwerpoveral Cat III type 5-6, afspoelbaar schoeisel -er geen minderjarigen of derden aanwezig zijn -u beschikt over PE-folie en zakken om loskomende deeltjes en het afval op te vangen en te verpakken -u beschikt over een vernevelaar (water) of fixeermiddel om het abestmateriaal te bevochtigen tijdens de volledige duur van de werken -u weet hoe u asbestmateriaal veilig kan demonteren zonder stof of breuken -u beschikt over natte doeken om eventuele resten en stof weg te nemen

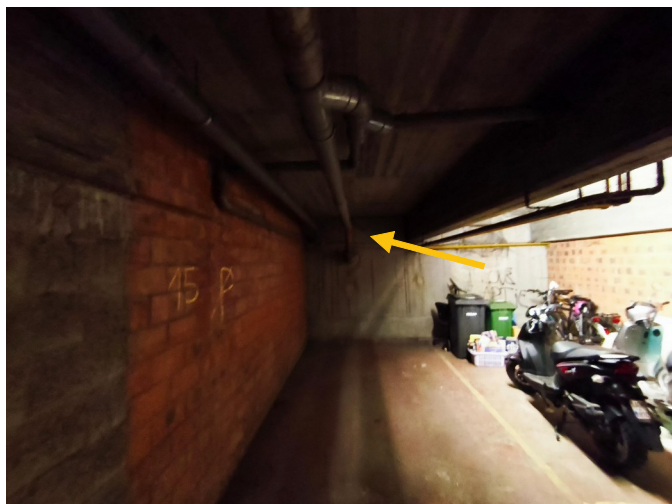
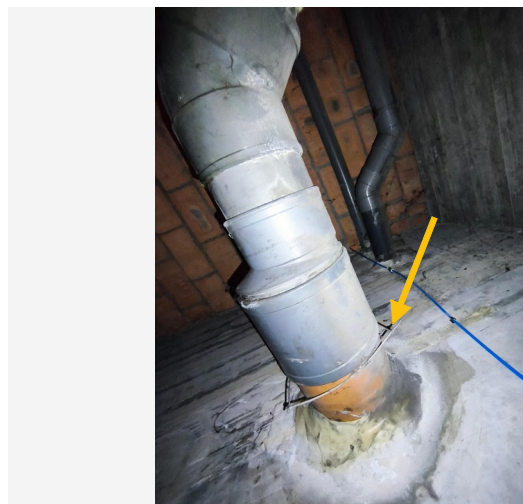
Geen weet van ondergronds gebruikte toepassingen/straataansluitingen. Aansluitingen binnen het gebouw bestaande uit pvc.

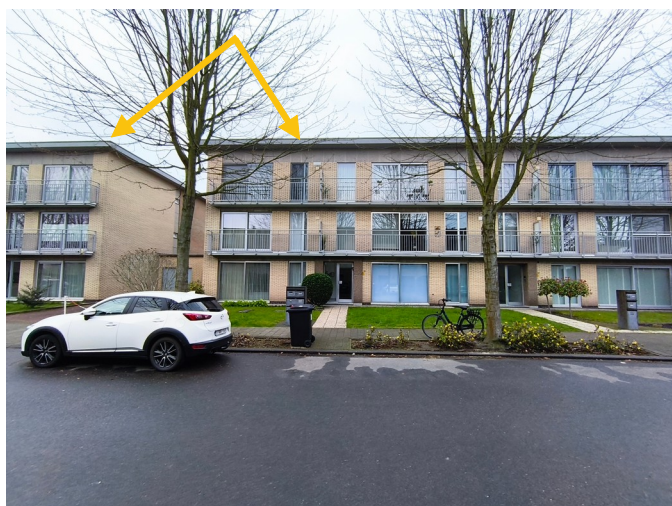
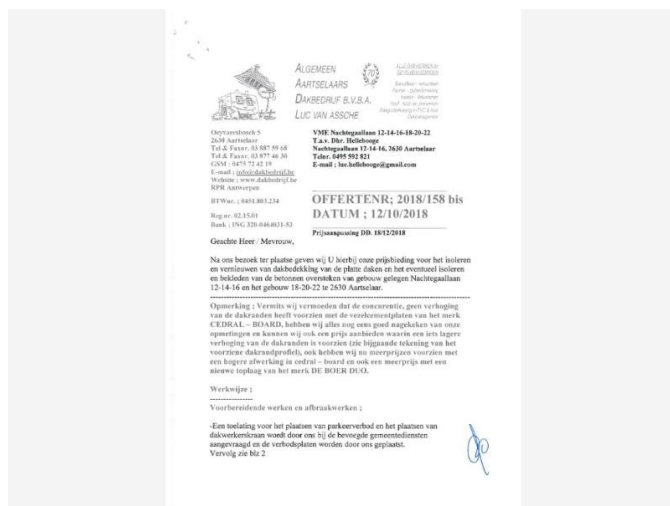
## Fiche 16: Platte daken 12 tem 22.

| Beschrijving | Notitie | Terug te vinden op plannen |
|---|---|---|
| Fiche 16: Platte daken 12 tem 22. | De dakbedekking werd vernieuwd in 2018 door firma AADL, cfr. factuur dd. 18/12/2018 (zie bewijsdocumenten). We nemen aan dat bitumen geplaatst na 2001 niet asbesthoudend zijn. Het is niet duidelijk of er asbestverdachte onderlagen aanwezig. Het is aangewezen om extra controle uit te voeren bij eventuele renovatiewerken. De vermelde oppervlaktes, diktes en volumes betreffen een berekende schatting. Er worden geen rechten verleend aan deze oppervlaktes/diktes/volumes. | Plan 1.4: Dakplan 12-16<br>Plan 3.5: Dakplan 12-16 |

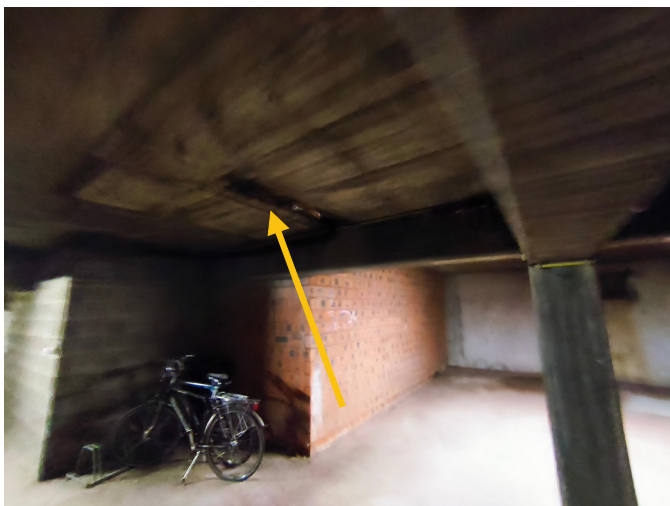
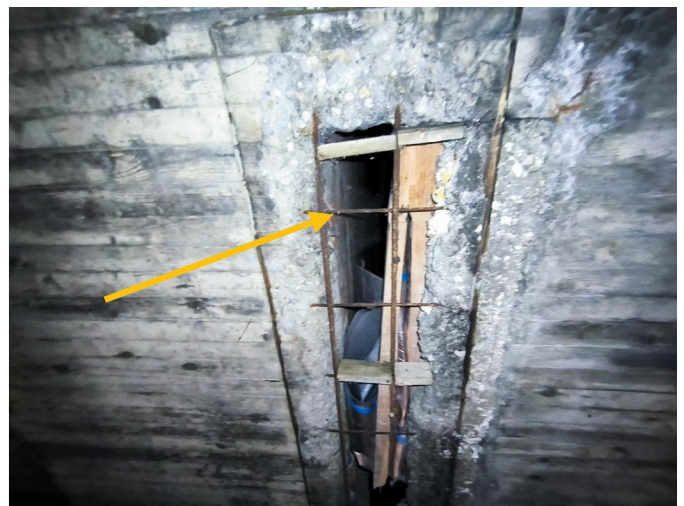
### Fiche 17: Schachten en kokers.

| Beschrijving | Notitie | Terug te vinden op plannen |
|---|---|---|
| Fiche 17: Schachten en kokers. | <p>Geen weet van gebruikte toepassingen in schachten/kokers. Schachten en kokers verdeeld over de gebouwen.</p> <p>Bij renovatie/sloop is extra/bijkomende controle sterk aangeraden.</p> | Plan 1.5: Ondergronds 12-16 |
