Motbroekstraat 61, 3390 Tielt-Winge

# OVAM

## Niet-asbestveilig

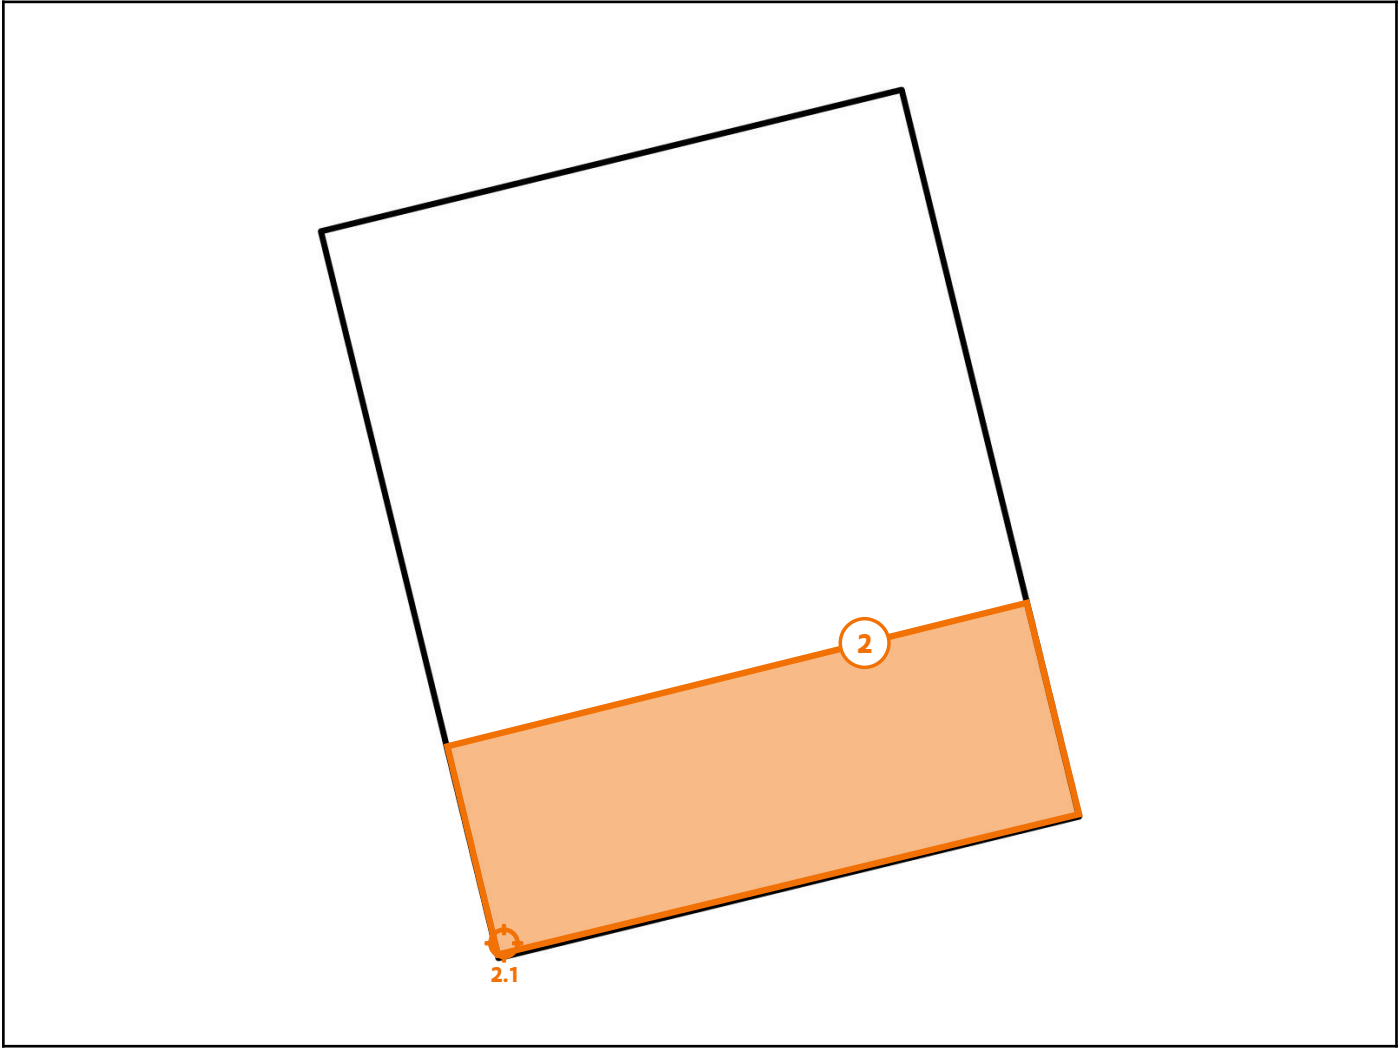
### Plan 3.1: Serre: mastiek

| Beschrijving | Type | Actie |
|---|---|---|
| 2. Mastiek (aan serre) | Asbestmateriaal | <a href="#">Verwijderen</a> |

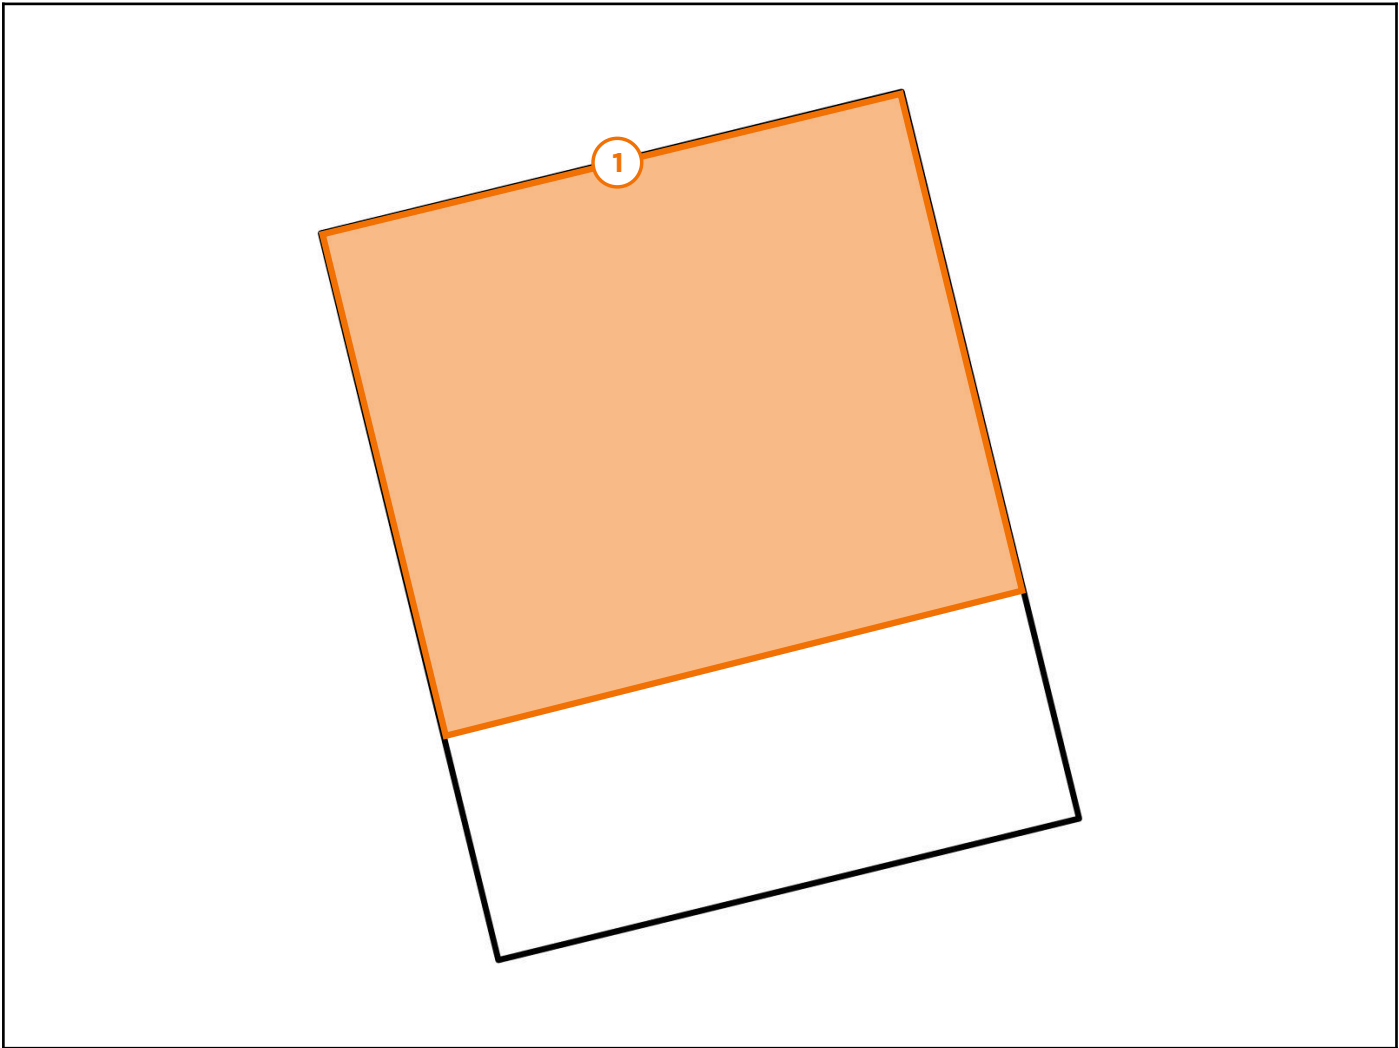
### Plan 3.2: Tuinhuis: golfplaten

| Beschrijving | Type | Actie |
|---|---|---|
| 1. Dak bestaande uit golfplaten (tuinhuis) | Asbestmateriaal | <a href="#">Verwijderen</a> |

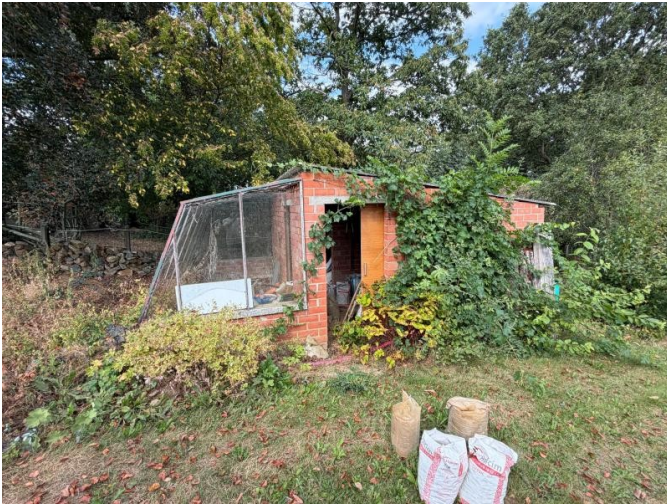
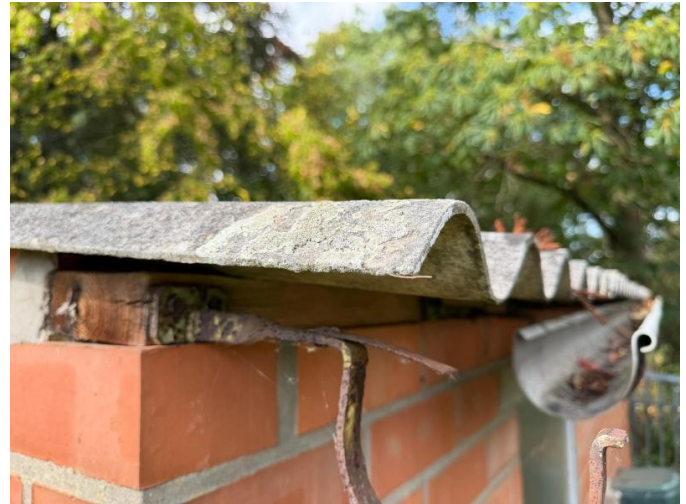
Overzichtsfoto

Detailfoto

Het asbestmateriaal valt onder de mijlpaal van 2034.

| Eindbeoordeling materiaalrisico | Verhoogd materiaalrisico en/of verhoogde kans op vezelvrijgave |

| Gebondenheid | Categorie 1: hechtgebonden in oorsprong |
| Asbestsoort (vezeltype) | Crocidoliet aanwezig |
| Asbestconcentratie | Laag (< 50%) |
| Afschermingsgraad van het gehele materiaal | Geheel of deels vrij aan de binnenlucht, maar geen contact met binnenluchtstromen |
| Toestand van het materiaal | Licht beschadigd, licht verweerd. Intacte calciumsilicaatplaat of materiaal met categorie 3-gebondenheid |

| Beschrijving | Dak bestaande uit golfplaten (tuinhuis) |
| Asbestmateriaal | Dak- en gevelbekleding - Golfplaat |
| Identificatiemethode | <p>De asbestdeskundige beoordeelt het materiaal als asbestverdacht en dus asbesthoudend, en dit zonder monsternamen.</p> <p>Motivatie: De opdrachtgever weigert om het materiaal te laten bemonsteren.</p> |

Verwijderen

- Verwijder dit asbestmateriaal zo snel mogelijk. Volg de toestand goed op.
- Hemelwater dat afspoelt van asbestcement daken of gevels kan asbestdeeltjes bevatten. Gebruik het enkel voor gesloten circuits (bv. spoelen toiletten). Reinig na het vervangen van het dak of de gevel de dakgoten en regenwaterput of -ton om asbesthoudend sediment of slib te verwijderen
- Voer bijkomende staalname(s) uit.

- Eenvoudige handelingen: mag via doe-het-zelf of door werknemer(s) met opleidingsattest eenvoudige handelingen  
Deze toepassing kan door een aannemer die over een opleidingsattest eenvoudige handelingen beschikt of door een particulier (doe-het-zelf), verwijderd worden indien er geen verhoogd risico op vrijgave van asbestvezels (max. concentratie 0,01 vezels/cm<sup>3</sup> - CODEX Art. VI.3-54) ontstaat en de toepassing voorafgaand wordt gefixeerd/bevochtigd; de individuele elementen zonder machinale werktuigen (boormachine, slijpschijf, hogedrukreiniger,...) en zonder breken of gooien een voor een losgemaakt worden; en ten slotte dubbel en luchtdicht verpakt weggevoerd worden naar een erkend afvalpunt (recyclagepark).

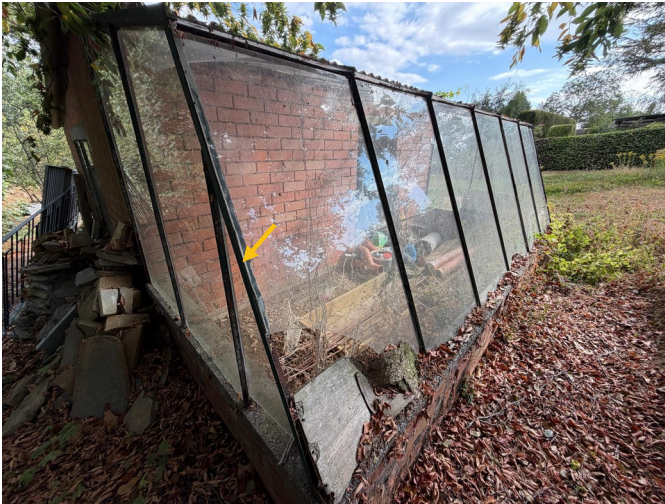
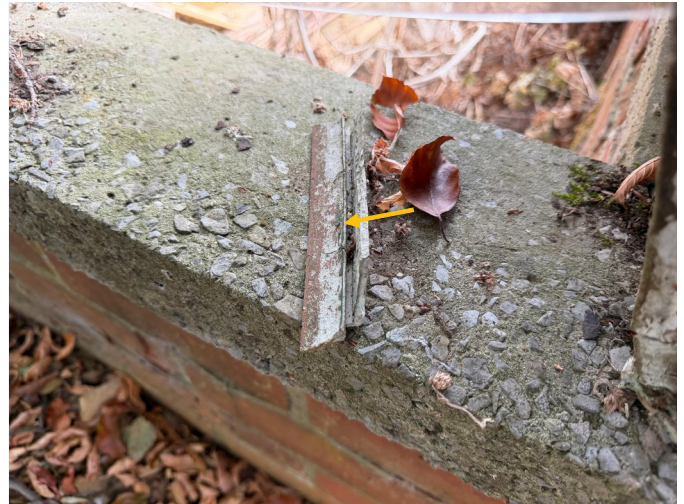
Overzichtsfoto

Detailfoto

Het asbestmateriaal valt onder de mijlpaal van 2040.

| Eindbeoordeling materiaalrisico | Verhoogd materiaalrisico en/of verhoogde kans op vezelvrijgave |

| Asbestsoort (vezeltype) | Alleen chrysotiel aanwezig |
| Toestand van het materiaal | Zwaar beschadigd, zwaar verweerd |

| # | Type | Referentie | Resultaat |
|---|---|---|---|
| 2.1 | Puntmonster | 050826A2 | Chrysotiel |

| Beschrijving | Mastiek (aan serre) |
| Opmerking | <p>De hoeveelheid is een zo nauwkeurig mogelijke opmeting. Hieraan kunnen evenwel geen rechten worden ontleend.</p> <p>Aan de serre in de tuin werd een oude mastiek gevonden waarmee de ramen in het schrijnwerk werden gefixeerd. Dit werd bemonsterd adhv een puntstaal.</p> |

Verwijderen

- Verwijder dit asbestmateriaal zo snel mogelijk. Volg de toestand goed op.

- Eenvoudige handelingen: mag via doe-het-zelf of door werknemer(s) met opleidingsattest eenvoudige handelingen  
Deze toepassing kan door een aannemer die over een opleidingsattest eenvoudige handelingen beschikt of door een particulier (doe-het-zelf), verwijderd worden indien er geen verhoogd risico op vrijgave van asbestvezels (max. concentratie 0,01 vezels/cm<sup>3</sup> - CODEX Art. VI.3-54) ontstaat en de toepassing voorafgaand wordt gefixeerd/bevochtigd; de individuele elementen zonder machinale werktuigen (boormachine, slijpschijf, hogedrukreiniger,...) en zonder breken of gooien een voor een losgemaakt worden; en ten slotte dubbel en luchtdicht verpakt weggevoerd worden naar een erkend afvalpunt (recyclagepark).

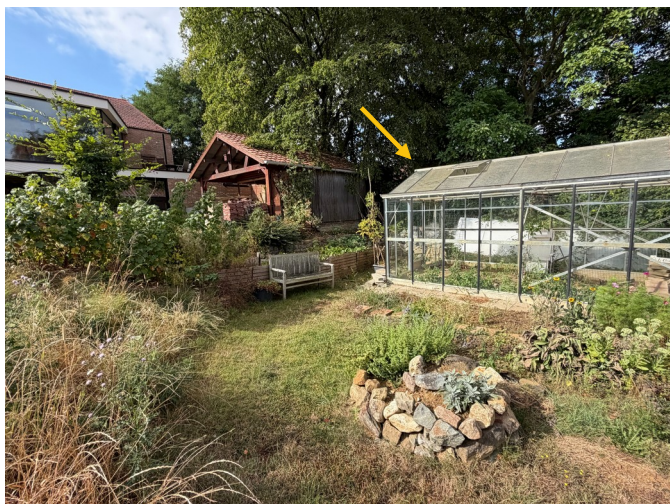
Situeringsfoto

Bouwjaar: 2022

| Opmerking | De serre werd gebouwd na 2022 en is bijgevolg asbestvrij. Dit werd gecontroleerd op basis van luchtfoto's (geopunt.be) |

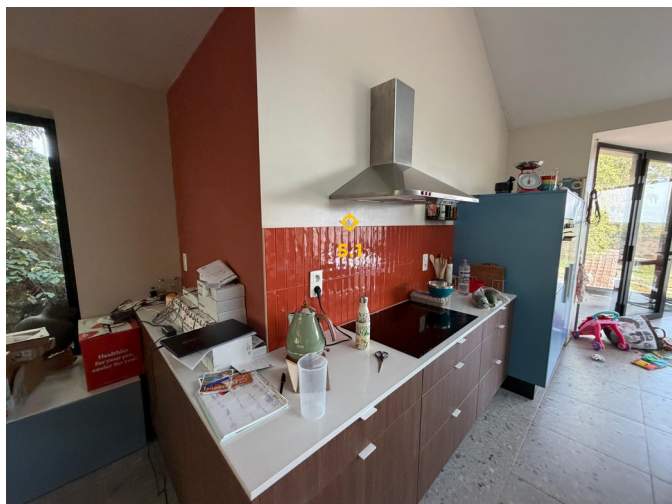
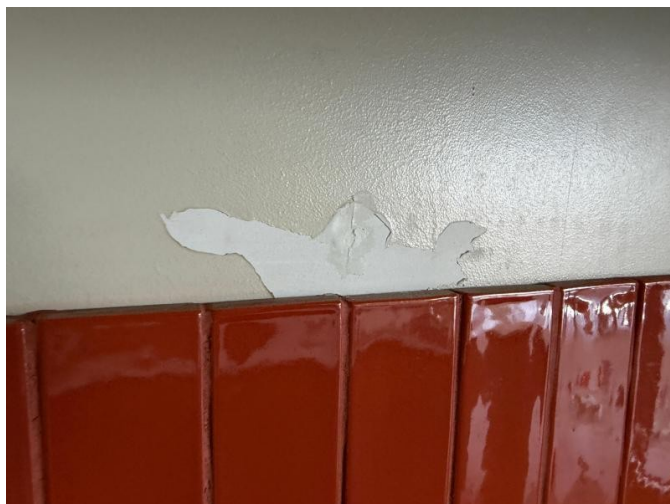
## Fiche 5: Pleisterwerk wanden

Geen asbest

| # | Type | Referentie | Resultaat |
|---|---|---|---|
| 5.1 | Mengmonster | 050826A1 | Geen asbest |

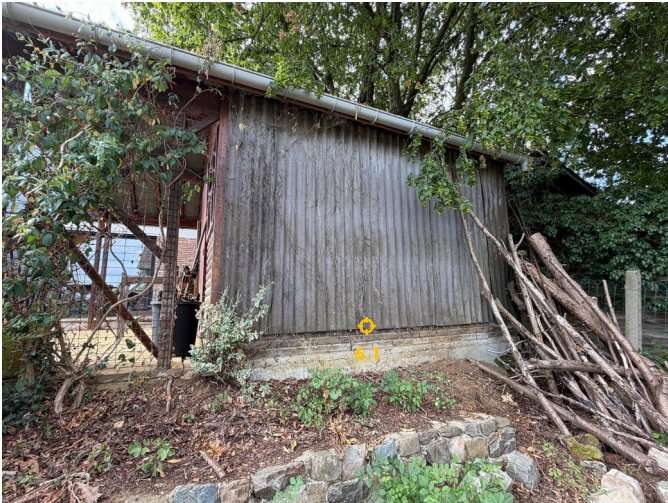
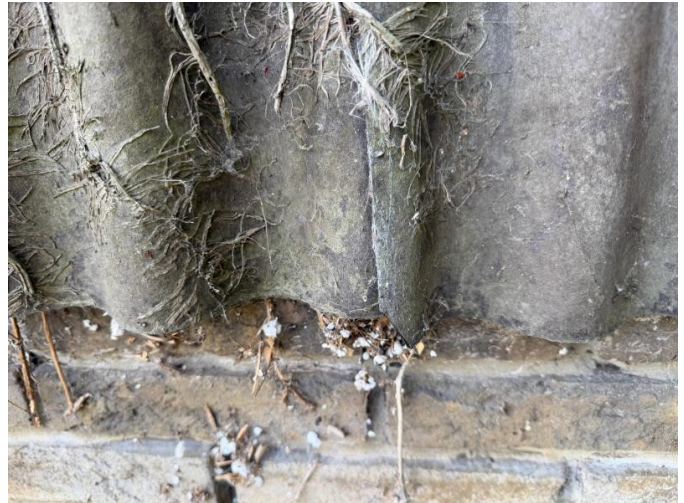
## Fiche 6: Bitumen golfplaten aan tuinhuis

Geen asbest

| # | Type | Referentie | Resultaat |
|---|---|---|---|
| 6.1 | Puntmonster | 050826A3 | Geen asbest |

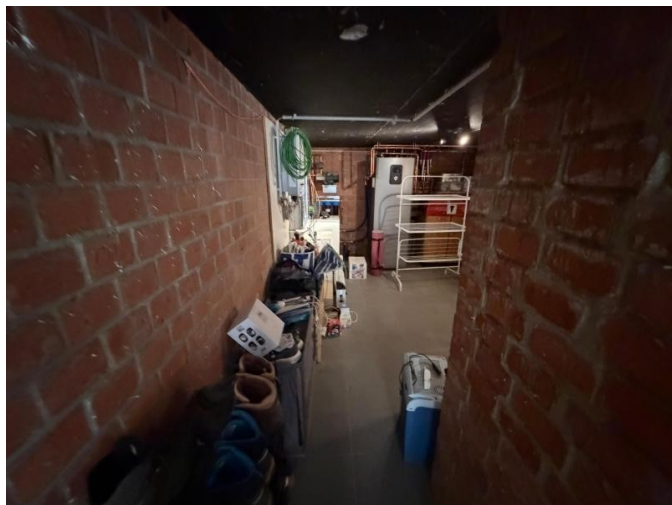
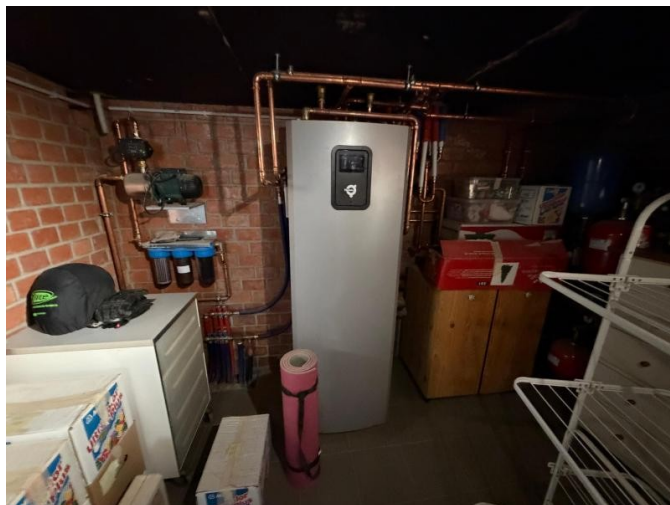
### Fiche 7: CV-ketel (niet verdacht)

| Beschrijving | Notitie | Terug te vinden op plannen |
|---|---|---|
| Fiche 7: CV-ketel (niet verdacht) | Tijdens de woning werd een geothermische warmtepomp geplaatst. Deze bevat geen asbesthoudende onderdelen. | - |

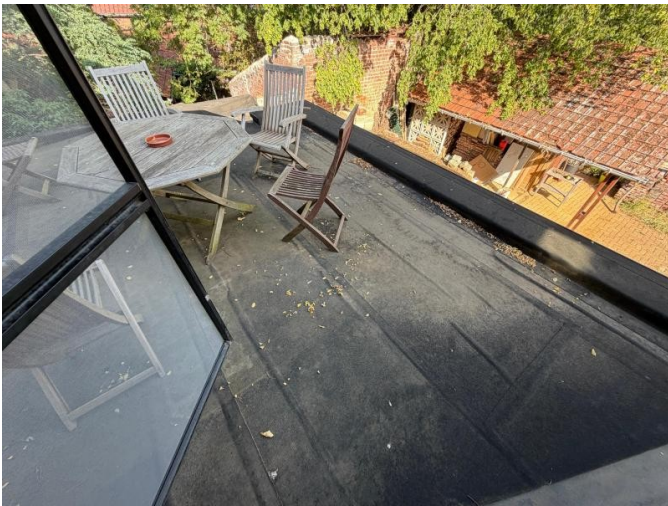
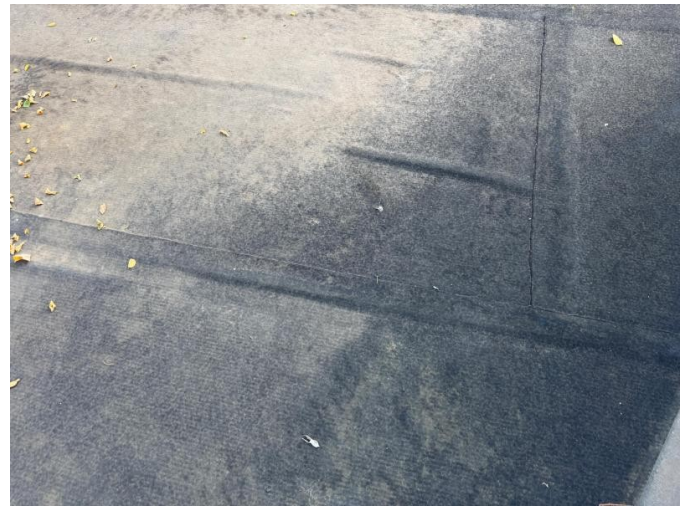
## Fiche 8: Dakbedekking plat dak (niet verdacht)

| Beschrijving | Notitie | Terug te vinden op plannen |
|---|---|---|
| Fiche 8: Dakbedekking plat dak (niet verdacht) | De dakbedekking van het terras (EPDM) is niet asbestverdacht. | Plan 1.3: gelijkvloers: epdm |

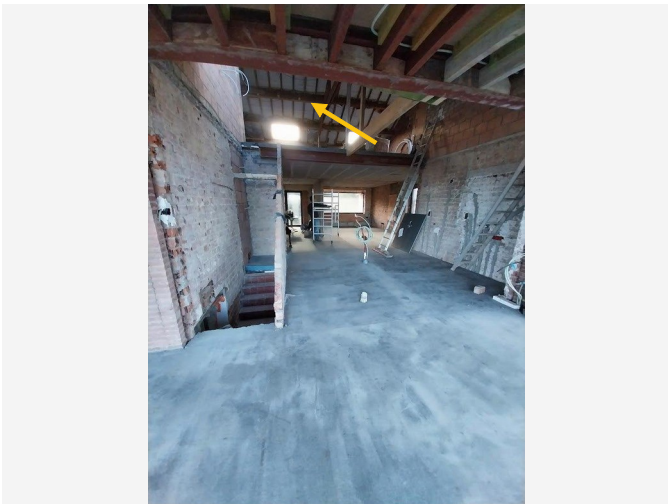
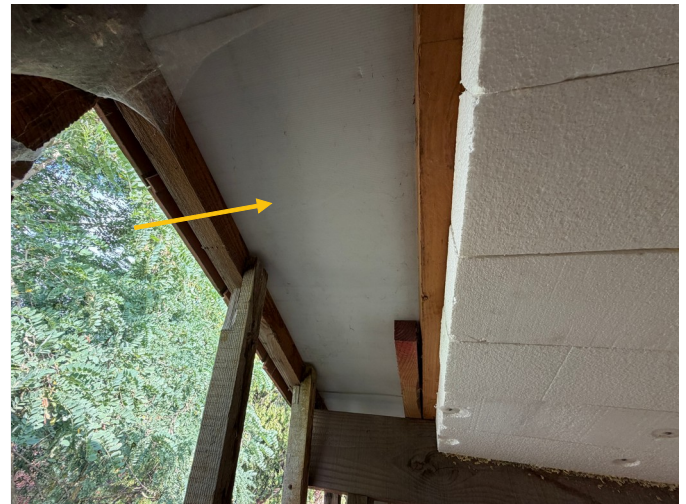
## Fiche 9: Onderdak (niet asbesthoudend)

| Beschrijving | Notitie | Terug te vinden op plannen |
|---|---|---|
| Fiche 9: Onderdak (niet asbesthoudend) | Het onderdak bestaat uit witte bplex platen. Deze bevat geen asbest. | - |

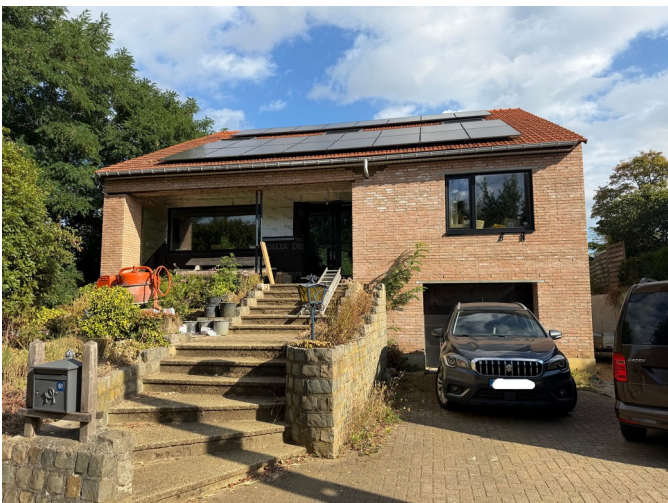
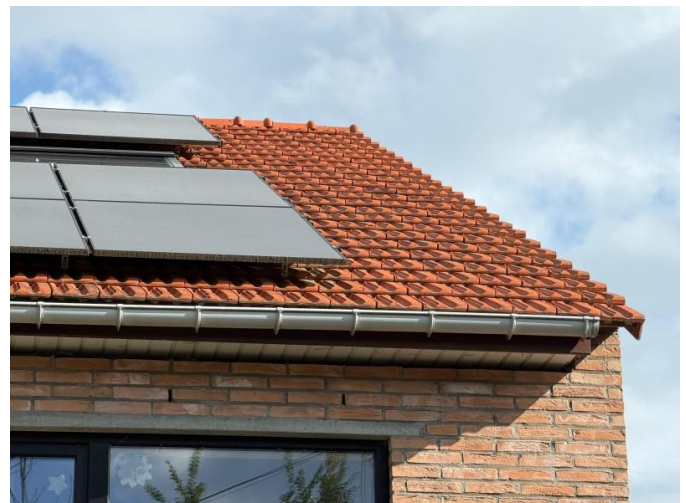
## Fiche 10: Dakbedekking bestaande uit pannen (niet verdacht)

| Beschrijving | Notitie | Terug te vinden op plannen |
|---|---|---|
| Fiche 10: Dakbedekking bestaande uit pannen (niet verdacht) | De dakbedekking is niet-asbestverdacht. | - |

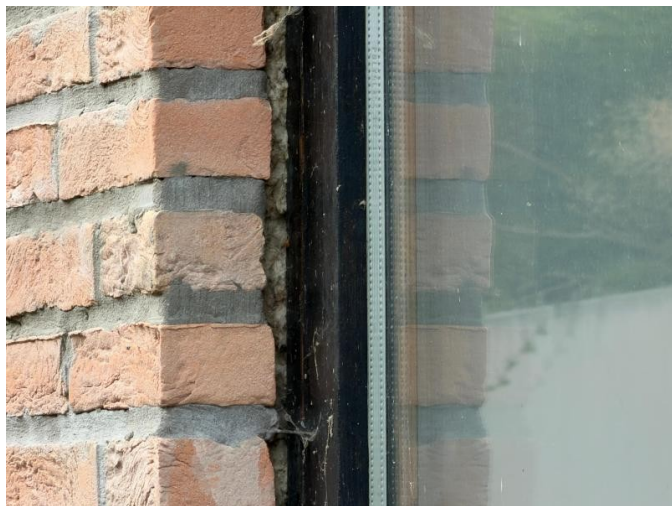
### Fiche 13: Schrijnwerk werd niet afgekit

| Beschrijving | Notitie | Terug te vinden op plannen |
|---|---|---|
| Fiche 13: Schrijnwerk werd niet afgekit | Aan de woning werd alle schrijnwerk vernieuwd maar dit werd nog niet afgekit. | - |
