# Asbestinventarisatetest

Lorkenlaan 20, 2940 Stabroek

Attestnummer : 20240130-000156.000

Uitgegeven op : 30.01.2024

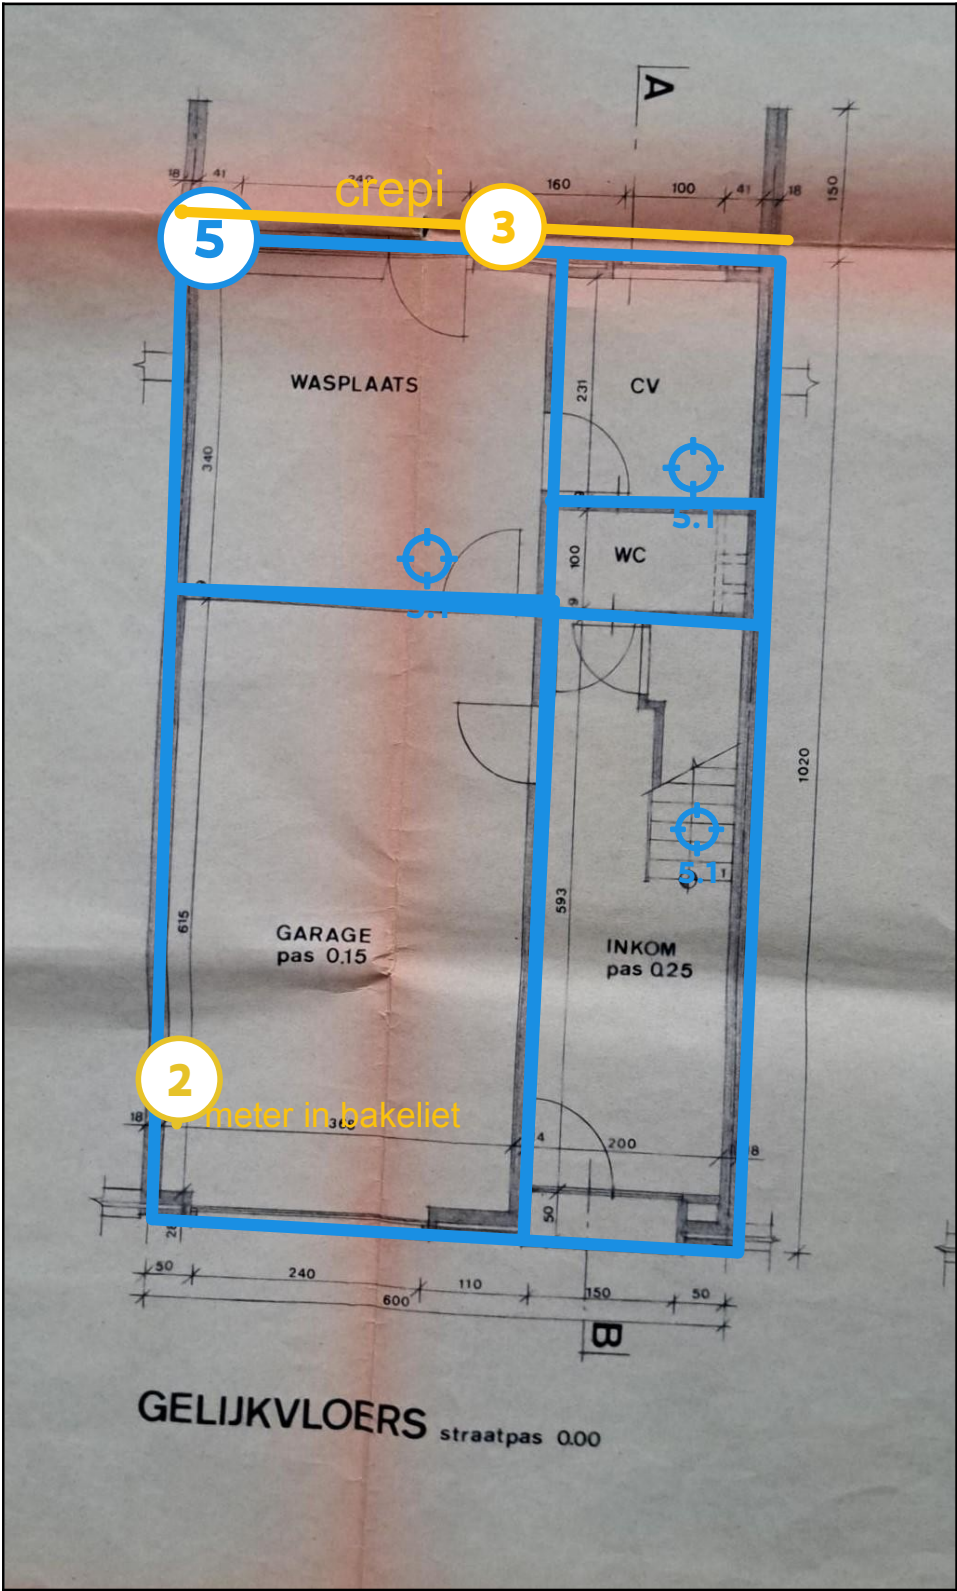
# Plan 1.1: Bezetting muren - Gelijkvloers

| 2. meter in bakeliet | Asbestmateriaal | Zorgvuldig beheren |

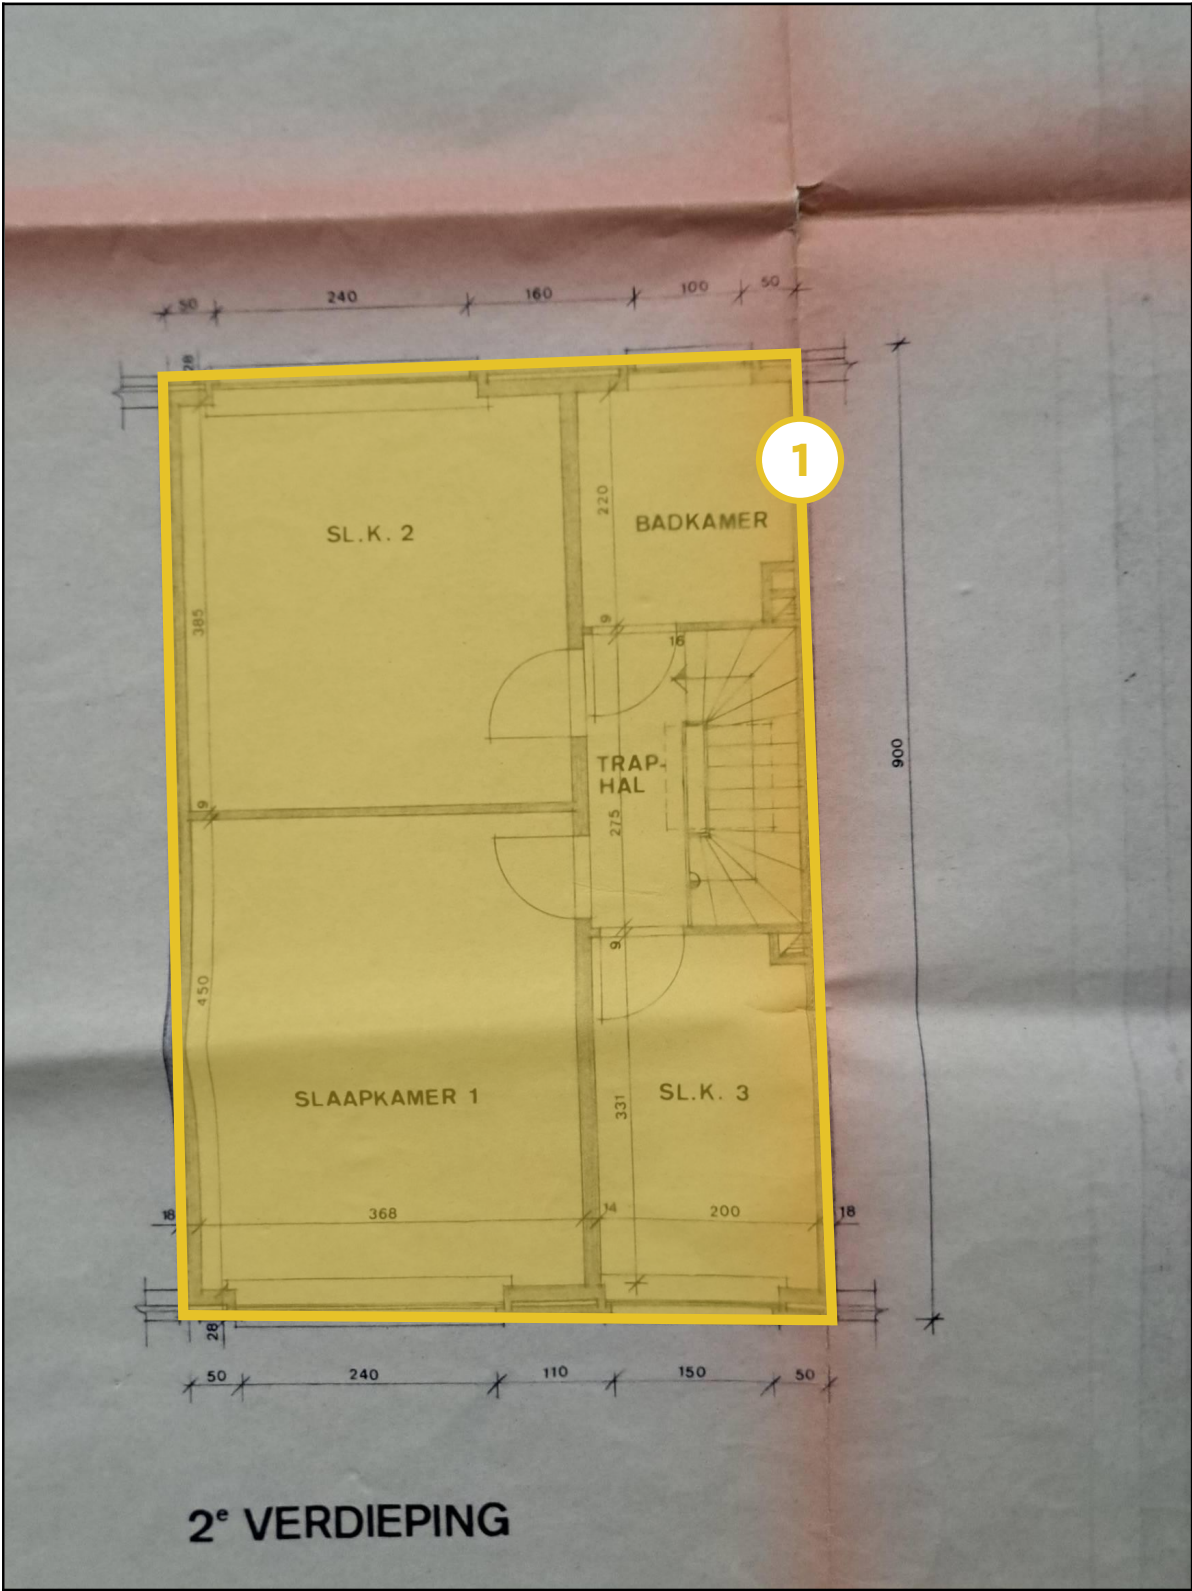
Plan 1.7: 2e verdieping

| 1. plat dak met roofing | Asbestmateriaal | Zorgvuldig beheren |

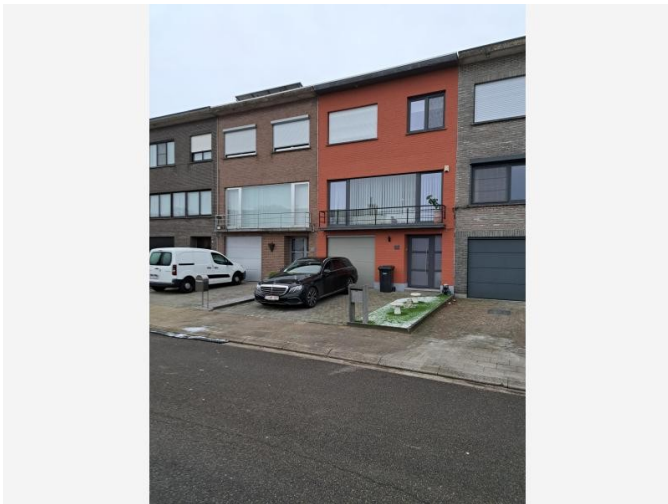
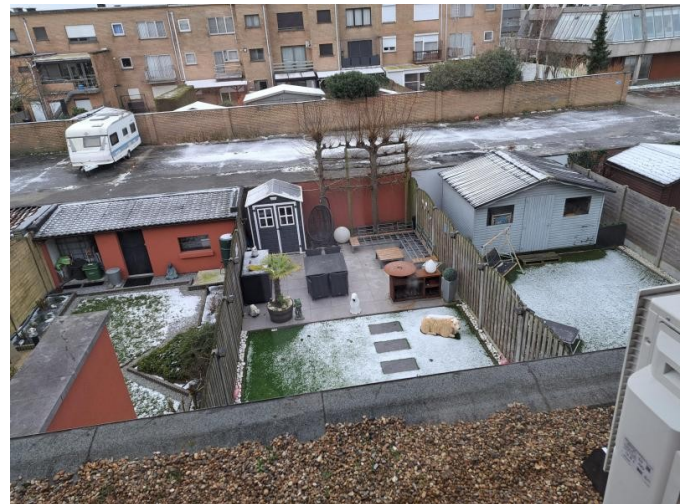
Overzichtsfoto

Detailfoto

Het asbestmateriaal valt onder de mijlpaal van 2040.

| Eindbeoordeling materiaalrisico | Laag materiaalrisico en/of verlaagde kans op vezelvrijgave |

| Toestand van het materiaal | Licht beschadigd, licht verweerd. Intact materiaal type Pical – asbestboard of categorie III 'gebondenheid' |

| Beschrijving | plat dak met roofing |
| Asbestmateriaal | Dak- en gevelbekleding - Roofing |

- Zorg voor een veilig beheer. Vermijd het beschadigen van het asbestmateriaal. Controleer de toestand jaarlijks op wijzigingen.
- Hemelwater dat afspoelt van asbestcement daken of gevels kan asbestdeeltjes bevatten. Gebruik het enkel voor gesloten circuits (bv. spoelen toiletten). Reinig na het vervangen van het dak of de gevel de dakgoten en regenwaterput of -ton om asbesthoudend sediment of slib te verwijderen

- Eenvoudige handelingen: mag via doe-het-zelf of door werknemer(s) met opleidingsattest eenvoudige handelingen  
Bij verwijderen, eerst fixeren, draag hierbij de nodige PBM's.

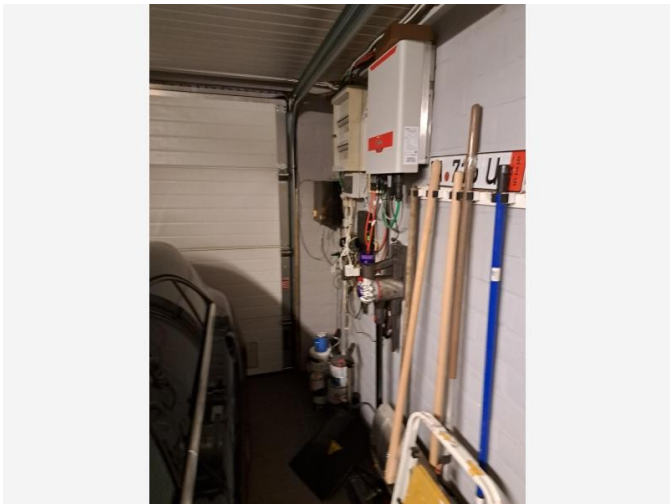
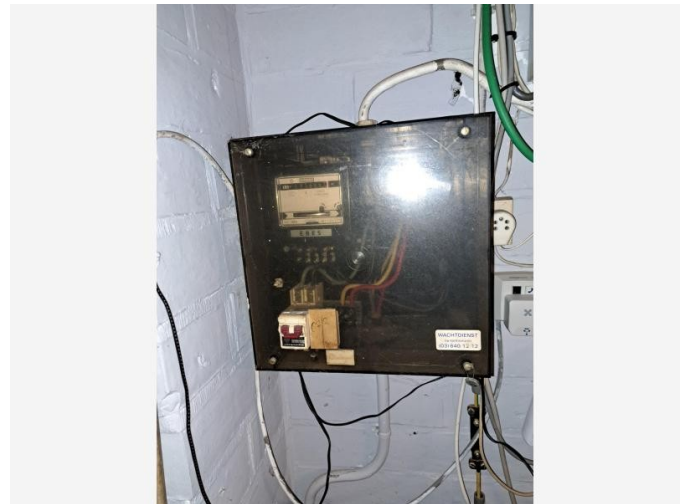
Overzichtsfoto

Detailfoto

Het asbestmateriaal valt onder de mijlpaal van 2040.

| Eindbeoordeling materiaalrisico | Zeer laag materiaalrisico en/of zeer lage kans op vezelvrijgave |

| Toestand van het materiaal | Onbeschadigd, niet verweerd |

| Beschrijving | meter in bakeliet |
| Asbestmateriaal | Plaat, paneel, tablet - Type Bakeliet |

- Zorg voor een veilig beheer. Vermijd het beschadigen van het asbestmateriaal. Controleer de toestand jaarlijks op wijzigingen.

- Eenvoudige handelingen: mag via doe-het-zelf of door werknemer(s) met opleidingsattest eenvoudige handelingen  
Bij verwijderen, eerst fixeren, draag hierbij de nodige PBM's.

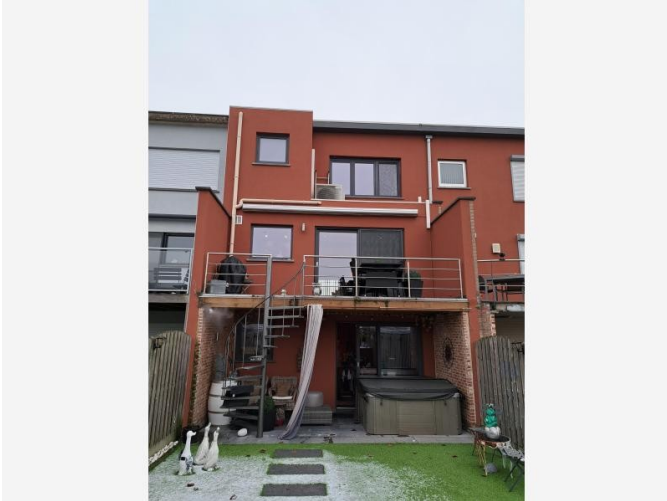
*Situeringfoto*

**Bouwjaar:** 2008

*Constructies gebouwd vanaf 2001 moeten niet onderzocht worden*

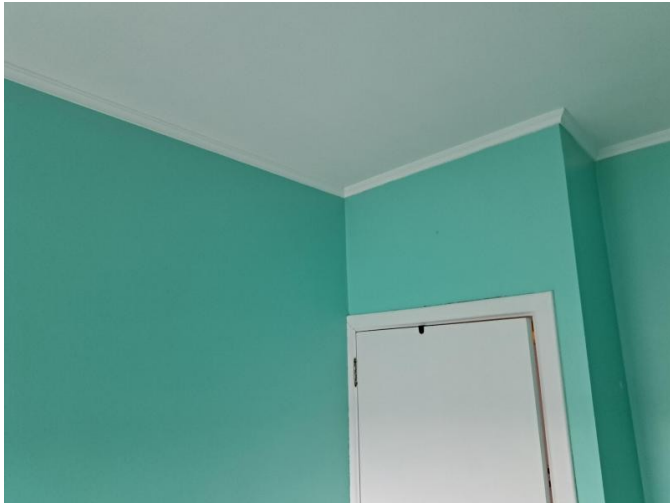
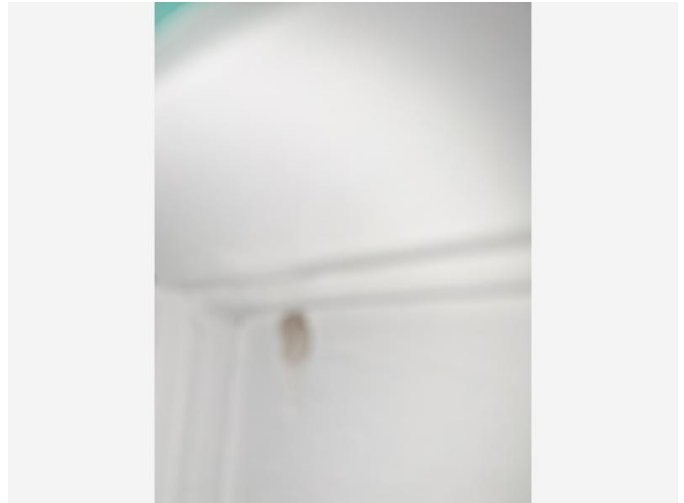
## Fiche 4: Bezetting plafond

Geen asbest

| Opmerking | <p>Enkel de hal op het gelijkvloers is voorzien van bezetting, de overige ruimten is voorzien van een vals plafond.</p> <p>Ook de keuken op de 1ste verdieping en badkamer op de 2de verdieping is het plafond een vals plafond.</p> <p>Ter info: hierachter kan nog oude bezetting zitten.</p> |

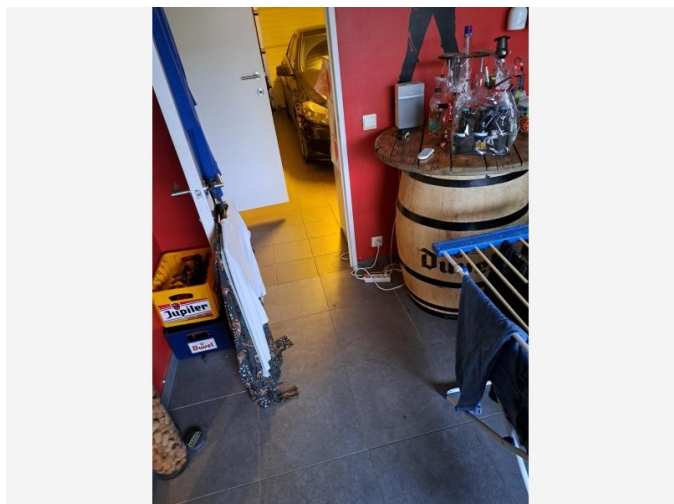
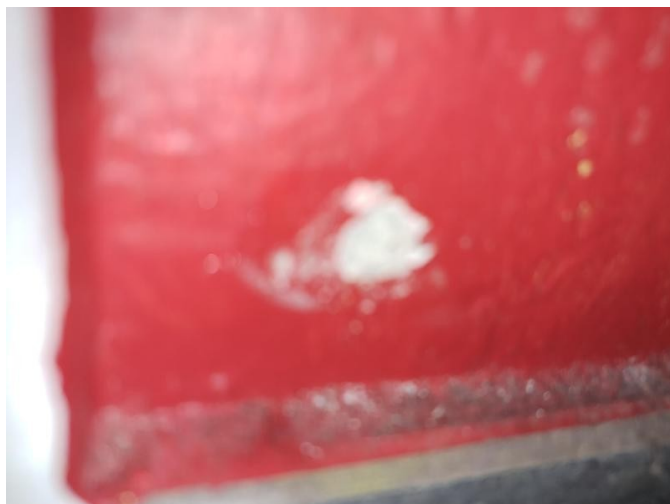
## Fiche 5: Bezetting muren

Geen asbest

| Opmerking | Alle muren zijn voorzien van bezetting, behalve de badkamer is betegeld. |
