# Asbestinventarisatattest

Hingenesteenweg 132, 2880 Bornem

Attestnummer : 20260508-000124.000

# Zone 1: Hoofdgebouw

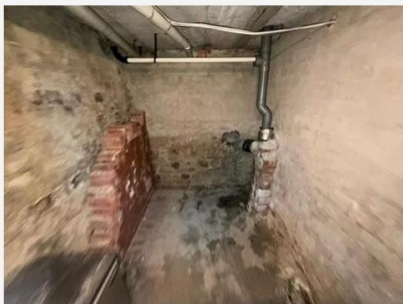
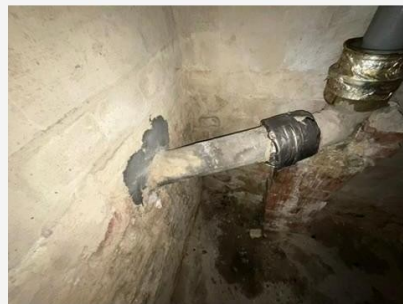
Het asbestmateriaal valt onder de mijlpaal van 2040.

Verwijderen

| Eindbeoordeling materiaalrisico | Verhoogd materiaalrisico en/of verhoogde kans op vezelvrijgave |

| Asbestsoort (vezeltype) | Crocidoliet aanwezig |
| Toestand van het materiaal | Licht beschadigd, licht verweerd. Intacte calciumsilicaatplaat of materiaal met categorie 3-gebondenheid |

| Beschrijving | AC buis |
| Primaire drager | Infrastructuur hemelwater (opvang en afvoer) |

- Verwijder dit asbestmateriaal zo snel mogelijk. Volg de toestand goed op.
- Voer bijkomende staalname(s) uit.

- Eenvoudige handelingen: enkel door erkend asbestverwijderaar  
Kan eenvoudig verwijderd worden zonder slijpwerken. Indien er toch ingrijpendere handelingen uitgevoerd moeten worden, kan best een hermetische zone gebruikt worden om de verspreiding van asbestvezels tegen te gaan. Dragen van PBMs is aangewezen. Geen sneldraaiend materiaal gebruiken.

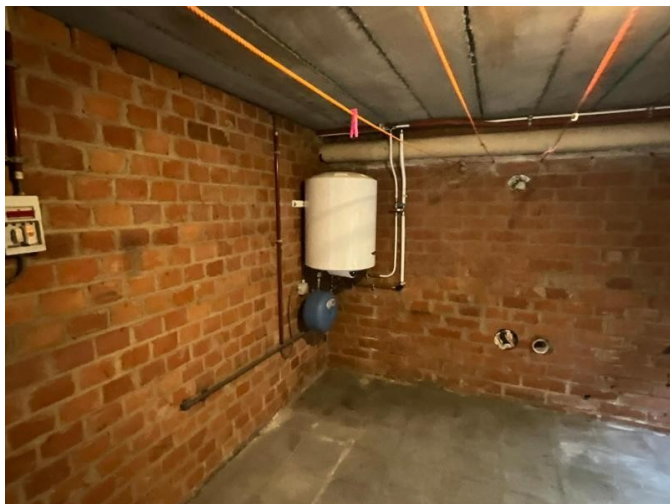
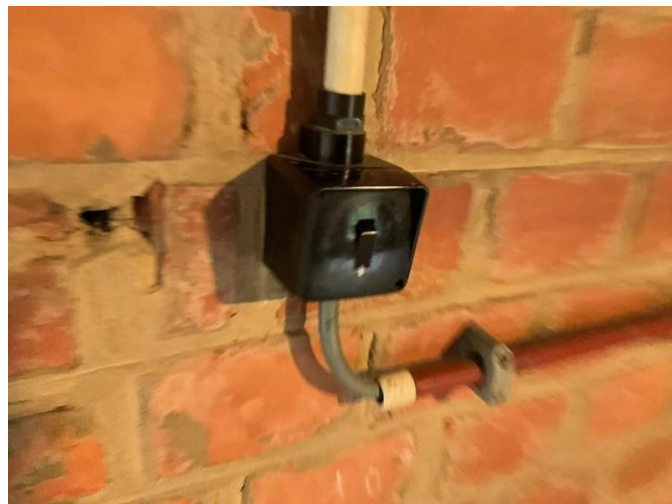
Het asbestmateriaal valt onder de mijlpaal van 2040.

Zorgvuldig beheren

| Eindbeoordeling materiaalrisico | Laag materiaalrisico en/of verlaagde kans op vezelvrijgave |

| Asbestsoort (vezeltype) | Crocidoliet aanwezig |
| Toestand van het materiaal | Onbeschadigd, niet verweerd |

| Beschrijving | Bakelieten elementen |
| Primaire drager | Communicatie en elektrische infrastructuur en uitrusting |

- Zorg voor een veilig beheer. Vermijd het beschadigen van het asbestmateriaal. Controleer de toestand jaarlijks op wijzigingen.
- Voer bijkomende staalname(s) uit.

- Eenvoudige handelingen: mag via doe-het-zelf of door werknemer(s) met opleidingsattest eenvoudige handelingen  
Kan eenvoudig in zijn hejeel verwijderd worden door losschroeven van de toepassing, indien de staat van de toepassing niet gewijzigd is.

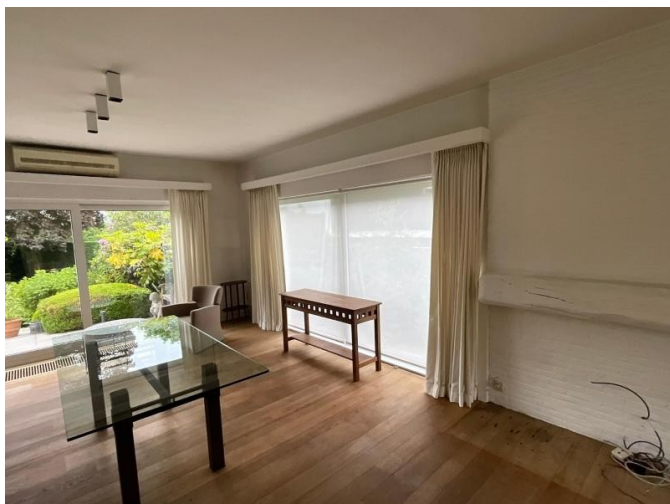
*Situeringsfoto*

**Reden:** Er is geen volledige risicobeoordeling mogelijk

**Uitleg van de asbestdeskundige:** De binnenkant van de schouw kon niet onderzocht worden ikv het niet destructief onderzoek. Asbestverdachte materialen dienen opgespoort te worden via een destructief onderzoek.

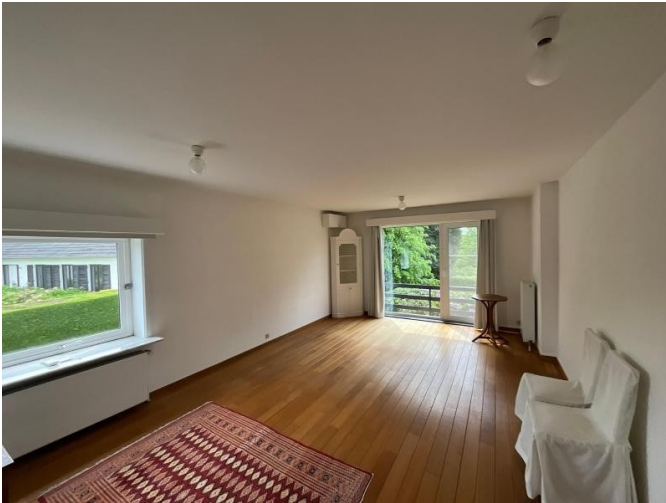
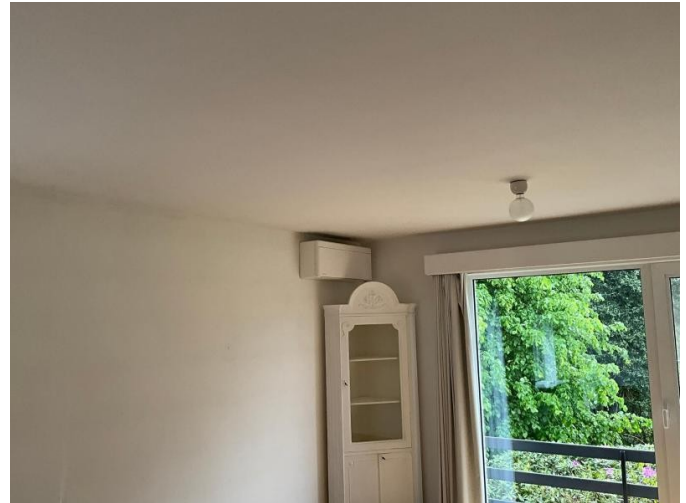
## Fiche 4: Pleisterwerk plafonds

Geen asbest

| # | Type | Referentie | Resultaat |
|---|---|---|---|
| 4.1 | Mengmonster | M002 | Geen asbest |

| Beschrijving | Pleisterwerk plafonds |

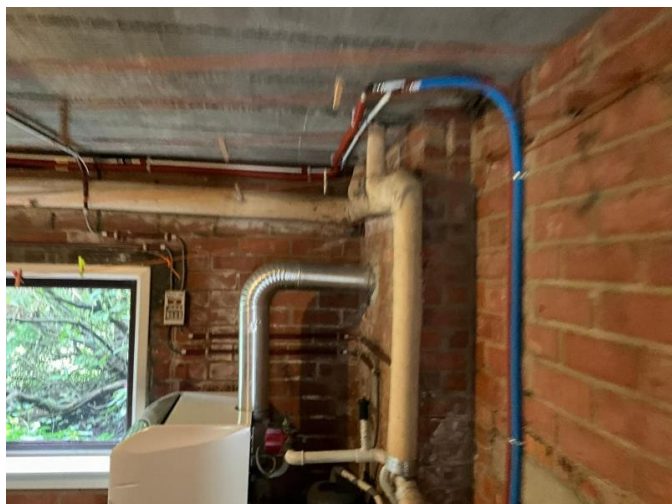
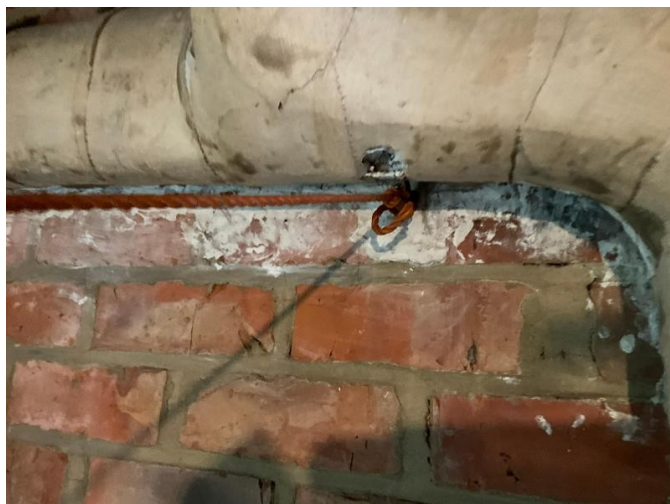
## Fiche 5: Thermische leidingisolatie

Geen asbest

| # | Type | Referentie | Resultaat |
|---|---|---|---|
| 5.1 | Mengmonster | M003 | Geen asbest |
| 5.2 | Mengmonster | M004 | Geen asbest |

| Beschrijving | Thermische leidingisolatie |

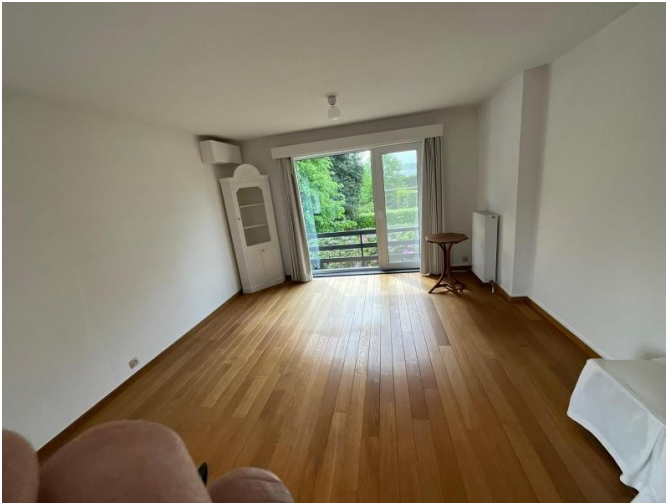
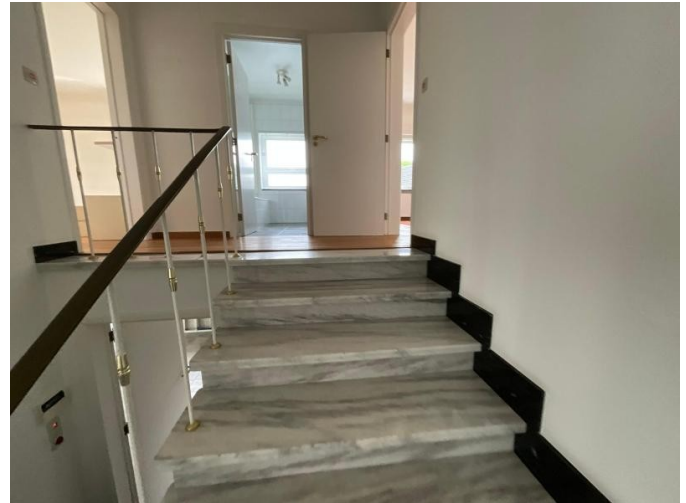
## Fiche 6: Pleisterwerk muren

Geen asbest

| # | Type | Referentie | Resultaat |
|---|---|---|---|
| 6.1 | Mengmonster | M001 | Geen asbest |

| Beschrijving | Pleisterwerk muren |

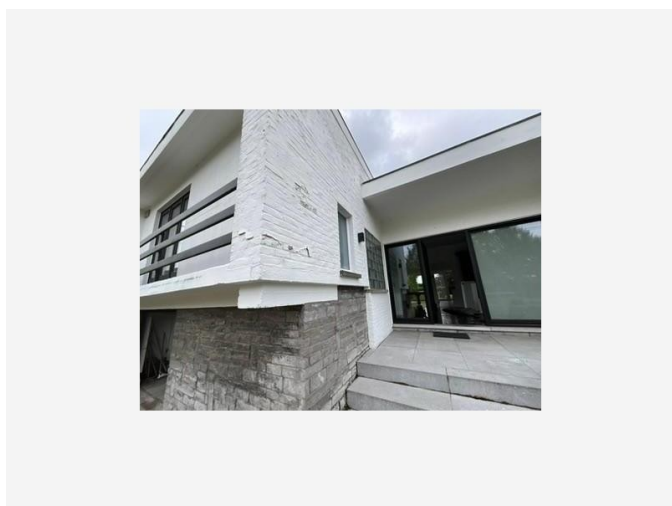
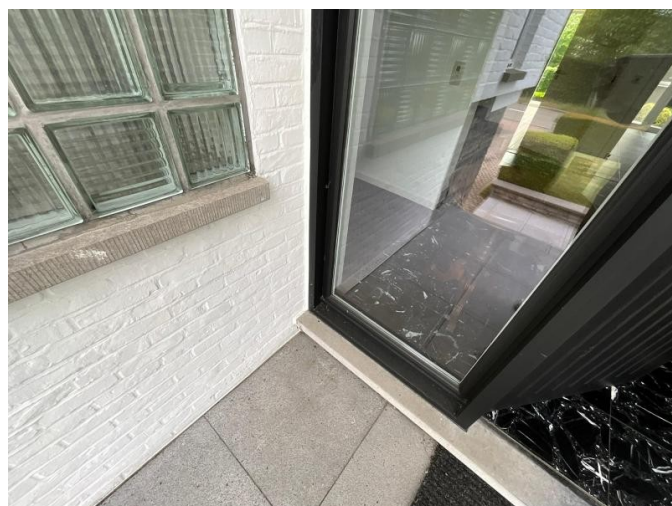
### Fiche 7: Afdichtingsmateriaal - verplicht te beschrijven

| Beschrijving | Notitie | Terug te vinden op plannen |
|---|---|---|
| Fiche 7: Afdichtingsmateriaal - verplicht te beschrijven | Er is geen asbestverdacht afdichtingsmateriaal aanwezig. | - |

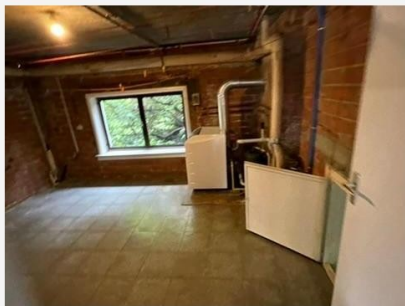
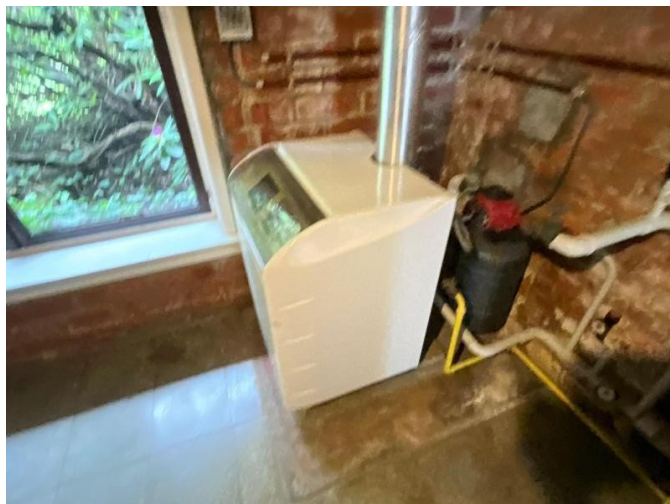
## Fiche 8: Stookketel - verplicht te beschrijven

| Beschrijving | Notitie | Terug te vinden op plannen |
|---|---|---|
| Fiche 8: Stookketel - verplicht te beschrijven | Gasketel kan asbestverdachte materialen bevatten. Deze waren niet zichtbaar langs de buitenkant van de ketel. Destructief onderzoek kan aantonen of er asbestverdacht materiaal zichtbaar is langs de binnenzijde. | Plan 1.1: Gelijkvloers |
