# Asbestinventarisatetest

Taxandriadreef 3, 2920 Kalmthout

Attestnummer : **20260918-000106.000**

Uitgegeven op : **18.09.2026**

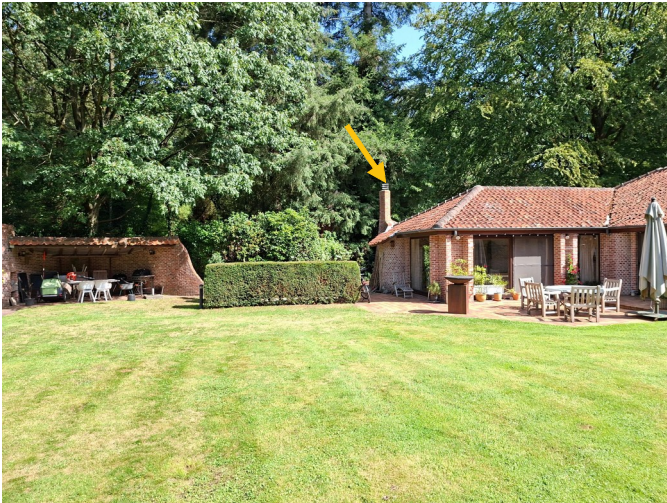
*Situeringsfoto*

### Tijdelijke beperking

**Reden:** Het te onderzoeken materiaal situeert zich hoger dan 3,50 m te rekenen vanaf een veilige ondergrond

**Uitleg van de asbestdeskundige:** De rookgaskanalen buiten kunnen niet geïnspecteerd worden zonder hulpmiddelen zoals een hoogtewerker.

Van binnenuit is een destructief onderzoek nodig, welk niet behoort tot de opdracht.

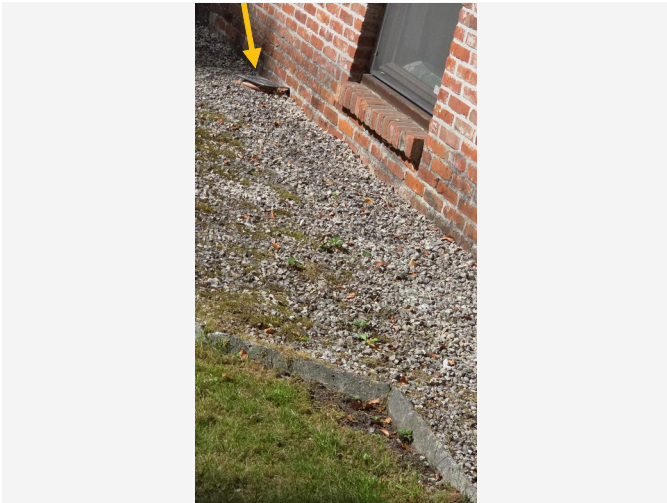
*Situeringsfoto*

#### Permanente beperking

**Reden:** Hoogte minder dan 1,5 meter

**Uitleg van de asbestdeskundige:** Ruimtes lager dan 1.50m dienen volgens IP2 niet geïnspecteerd te worden.

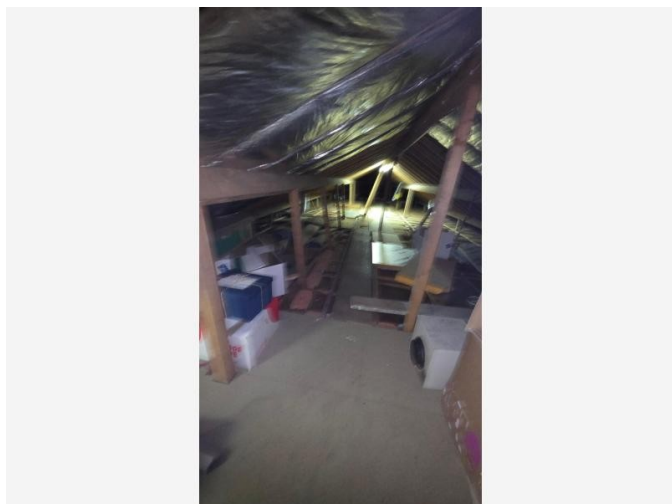
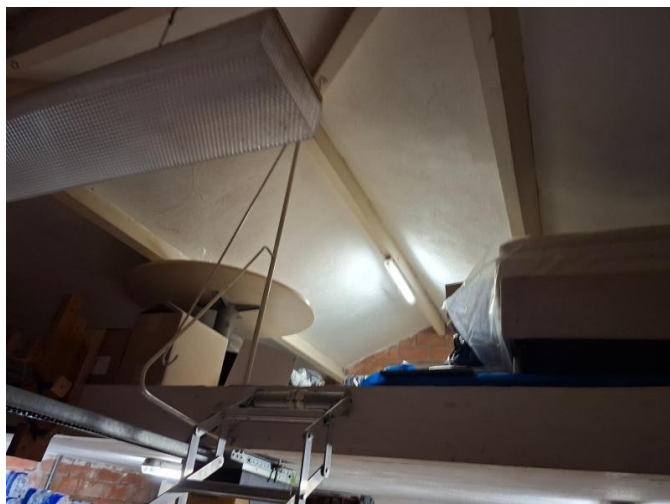
### Informatie over een niet-asbestverdacht materiaal

Er zijn geen asbestverdachte materialen op de zolder.

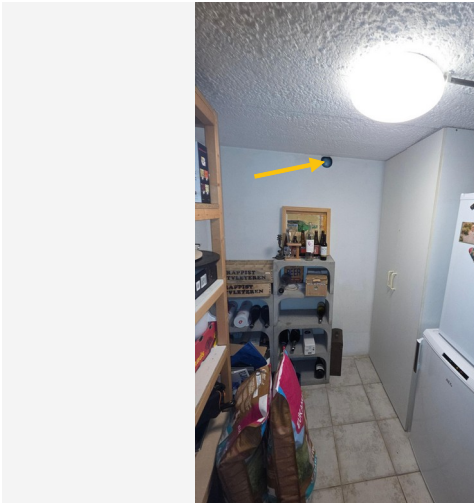
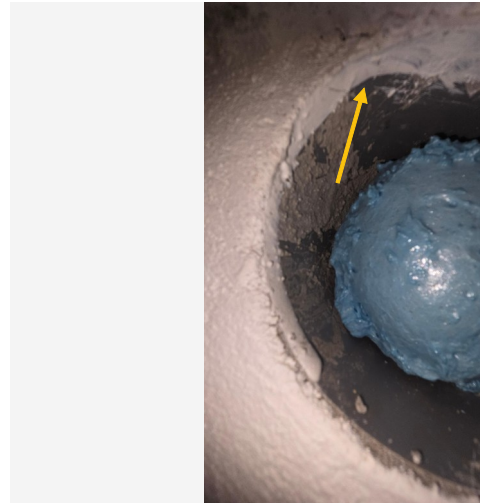
## Fiche 4: Pleister - muren kelder

Geen asbest

| # | Type | Referentie | Resultaat |
|---|---|---|---|
| 4.1 | Mengmonster | muren kelder | Geen asbest |

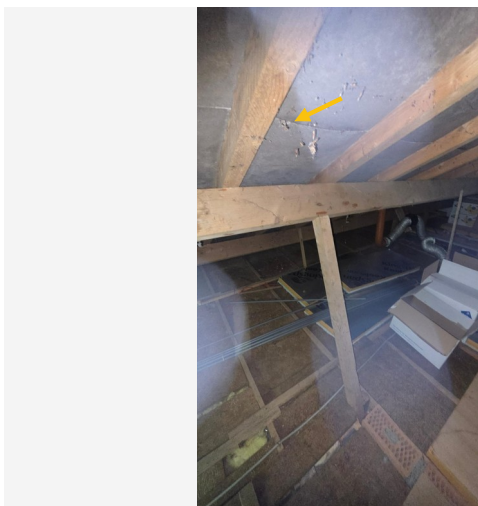
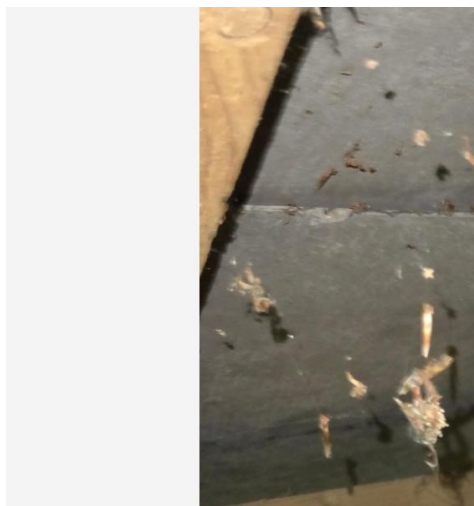
## Fiche 5: Onderdak

Geen asbest

| # | Type | Referentie | Resultaat |
|---|---|---|---|
| 5.1 | Puntmonster | onderdak woning | Geen asbest |

| Opmerking | <p>Staal werd genomen in de woning, achtergevel.</p> <p>Conform IP 2 werden er verder geen stalen meer genomen.</p> <p>Gezien woning en overdekt terras samen werd opgebouwd, werden er geen stalen genomen bij het overdekt terras.</p> |

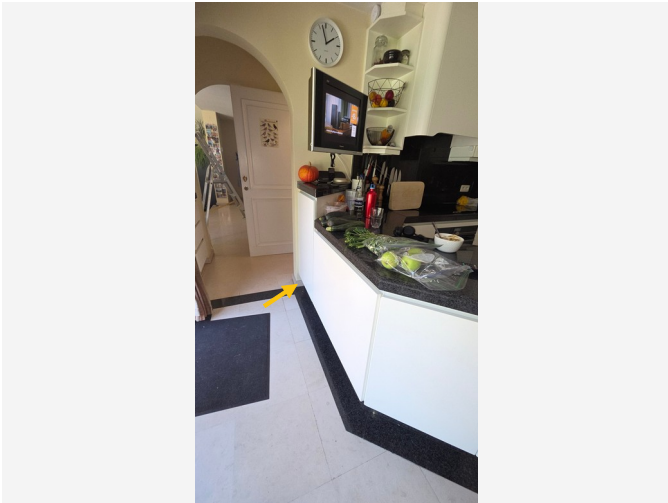
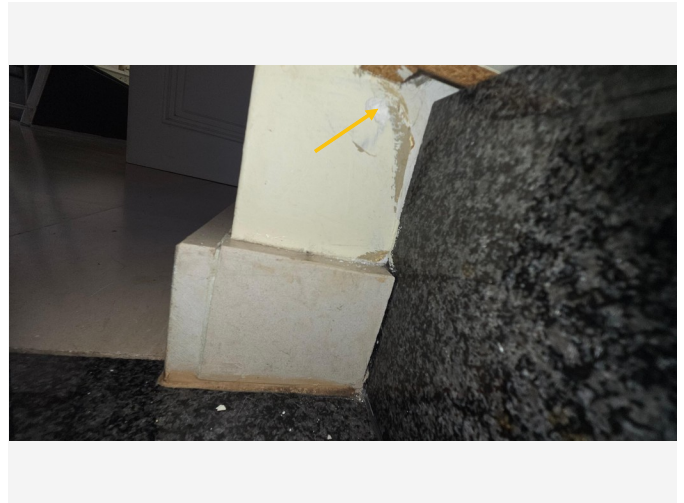
## Fiche 6: Pleister - muren woning

Geen asbest

| # | Type | Referentie | Resultaat |
|---|---|---|---|
| 6.1 | Mengmonster | muren | Geen asbest |

| Opmerking | De hoeveelheid is vermoedelijk.<br>Natte ruimte bemonsterd in keuken.<br>Individuele ruimte bemonsterd in living.<br>CV lokaal bemonsterd.<br>Traphal bemonsterd naar kelder. |

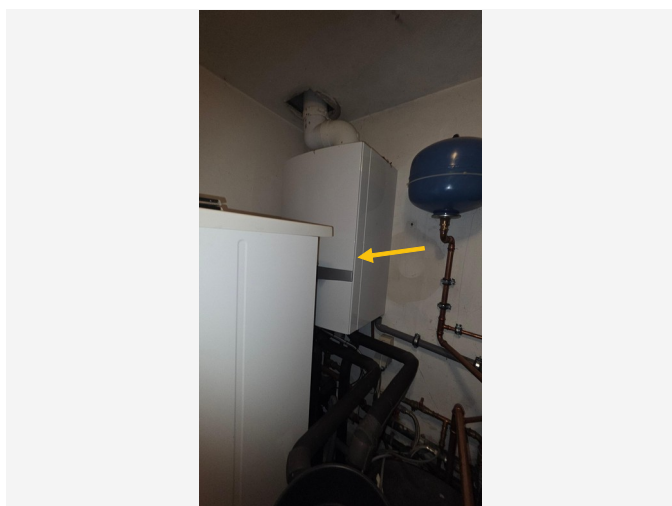
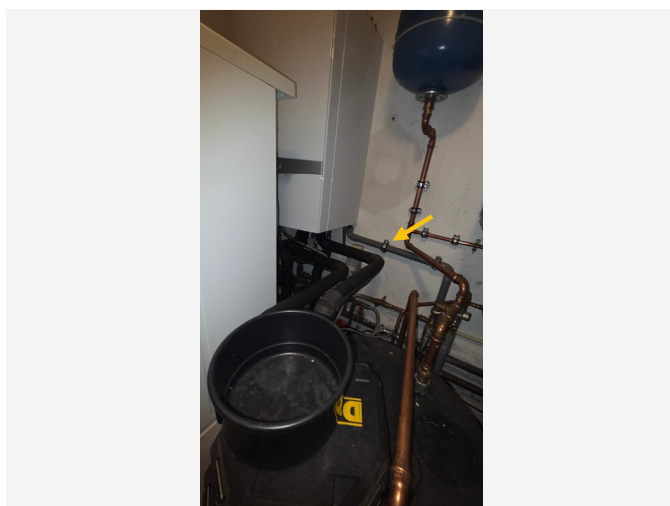
### Fiche 7: Cv ketel

| Beschrijving | Notitie | Terug te vinden op plannen |
|---|---|---|
| Fiche 7: Cv ketel | De cv ketel is een condenserende gasketel, fabricagejaar na 2001, en er zijn geen asbestverdachte materialen aan en rondom de ketel. | Plan 1.2: grondplan gelijkvloers |

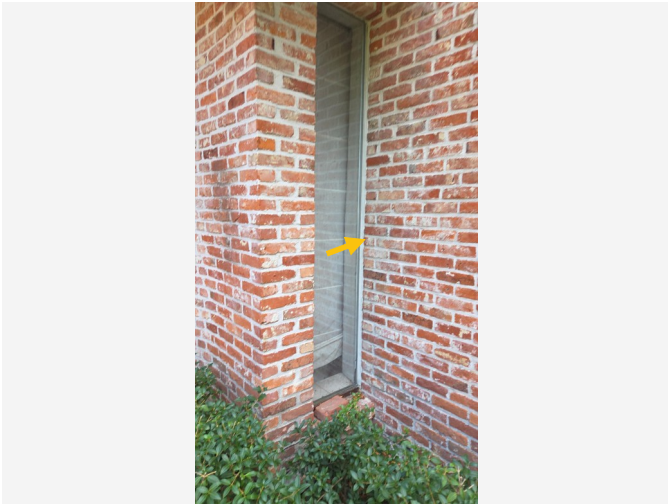
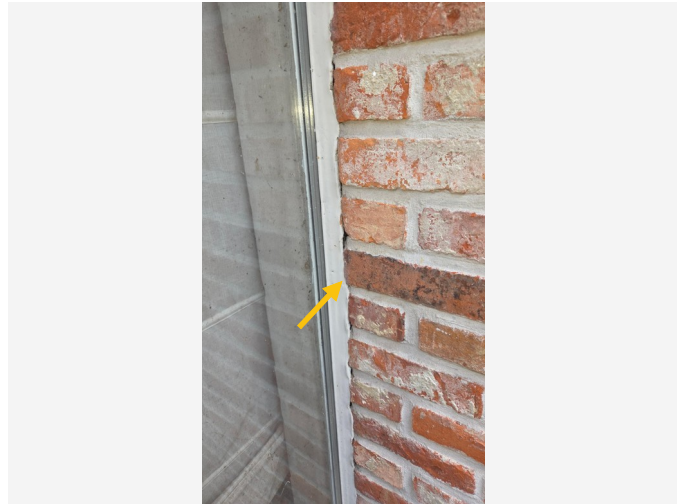
## Fiche 8: Mastiek - kit

| Beschrijving | Notitie | Terug te vinden op plannen |
|---|---|---|
| Fiche 8: Mastiek - kit | De kit tussen muur - profiel en profiel - glas is soepel en niet asbestverdacht.<br><br>Dit geldt voor al het buitenschrijnwerk. | - |

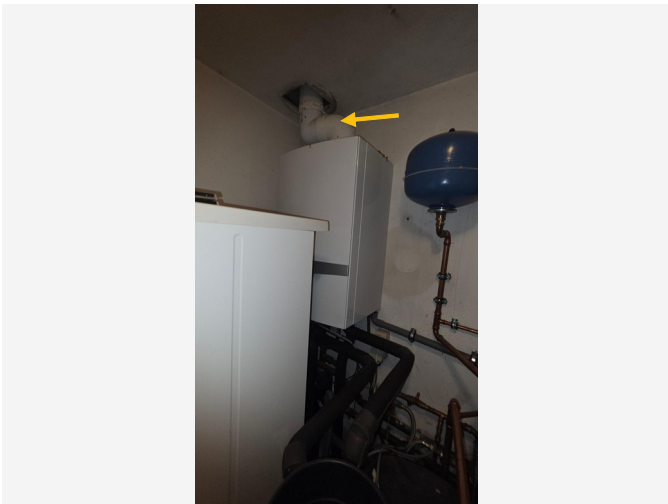
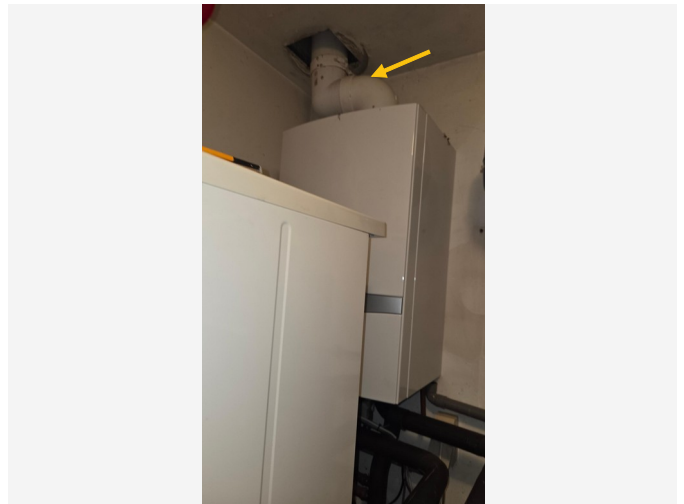
## Fiche 9: Rookgaskanaal - binnen

| Beschrijving | Notitie | Terug te vinden op plannen |
|---|---|---|
| Fiche 9: Rookgaskanaal - binnen | Het rookgaskanaal binnen aan de cv ketel is van pvc en niet asbestverdacht. | Plan 1.2: grondplan gelijkvloers |

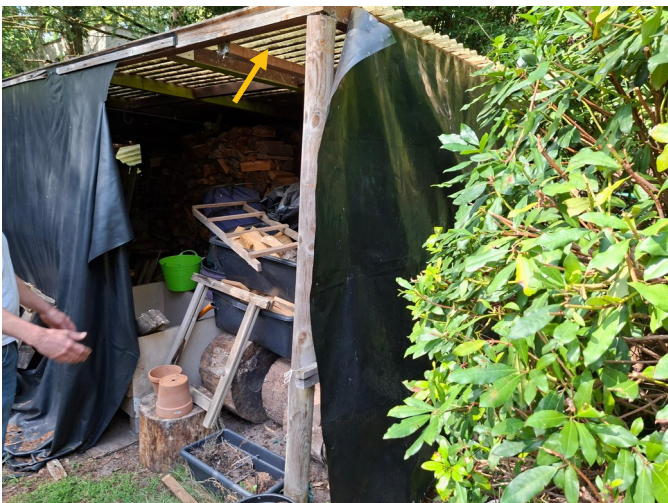
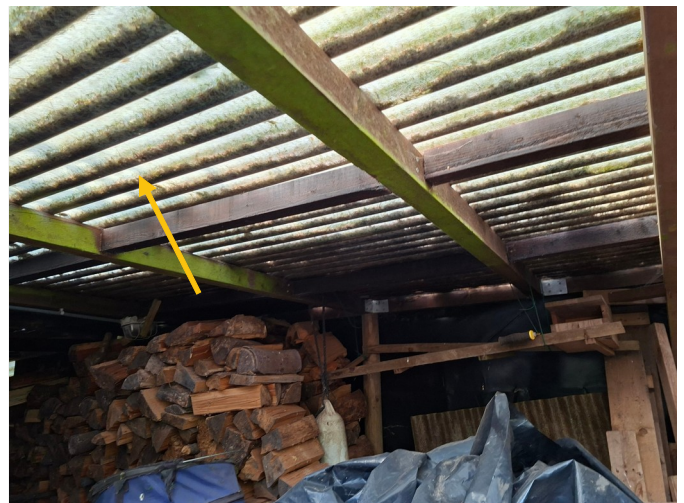
## Fiche 10: Dakbedekking

| Beschrijving | Notitie | Terug te vinden op plannen |
|---|---|---|
| Fiche 10: Dakbedekking | De dakbedekking van de woning en overdekt terras bestaat uit dakpannen (gebakken klei).<br><br>De dakbedekking van het houthok en tuinhuis bestaat uit pvc golfplaten.<br><br>Alle bovenstaande materialen zijn niet asbestverdacht. | Plan 1.4: dakplan<br>Plan 2.1: Overdekt terras plan<br>Plan 3.1: Houthok plan<br>Plan 4.1: Tuinberging plan |
