# Asbestinventarisatattest

Wouwendonkstraat 10, 2570 Duffel

Attestnummer : 20260709-000254.000

Uitgegeven op : 09.07.2026

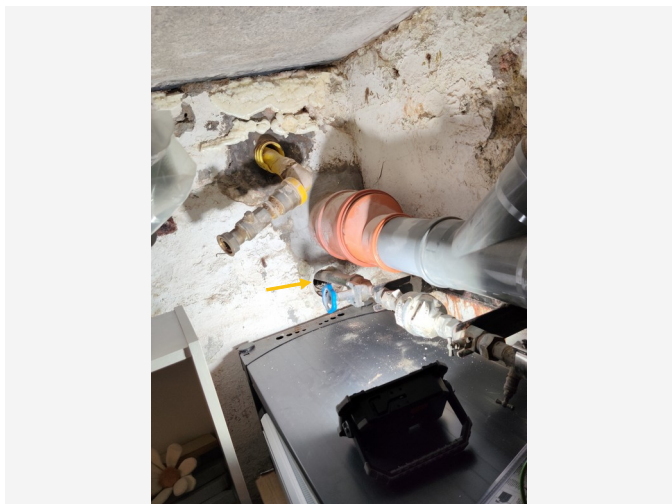
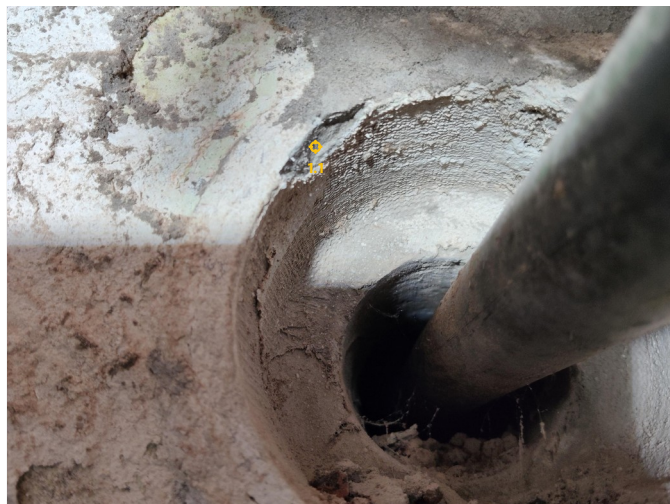
| Eindbeoordeling materiaalrisico | Verhoogd materiaalrisico en/of verhoogde kans op vezelvrijgave |

| Asbestsoort (vezeltype) | Crocidoliet aanwezig |
| Toestand van het materiaal | Licht beschadigd, licht verweerd. Intacte calciumsilicaatplaat of materiaal met categorie 3-gebondenheid |

| # | Type | Referentie | Resultaat |
|---|---|---|---|
| 1.1 | Puntmonster | 2 Doorvoer kelder | Chrysotiel, Crocidoliet |

| Beschrijving | Doorvoer met staalname (AC) |
| Eenvoudig bereikbaar | <p>Nee</p> <ul style="list-style-type: none"><li>• Het asbestmateriaal is bedekt (uitgezonderd laag verf, coating, behang, kunststof, textiel) en het wegnemen van het bedekkende materiaal kan niet zonder het bedekkende materiaal te beschadigen.</li></ul> |

Het asbestmateriaal valt onder de mijlpaal van 2040.

Maatregelen nemen

- Zorg voor een veilig beheer. Vermijd het beschadigen van het asbestmateriaal. Controleer de toestand jaarlijks op wijzigingen.
- Zorg voor een veilig beheer en verwijder dit asbestmateriaal wanneer het bij werken eenvoudig bereikbaar wordt. Controleer de toestand jaarlijks op wijzigingen.

- Eenvoudige handelingen: mag via doe-het-zelf of door werknemer(s) met opleidingsattest eenvoudige handelingen  
EH via doe-het zelf Standaard dragen van de nodige wegwerp beschermingsmiddelen FFP 3 masker , handschoenen en tyvec CAT III type 5-6 , afwasbaar schoeisel Indien mogelijk de ondervloer afdekken , doorvoer voorzichtig verwijderen, extra fixeren, niet breken , niet gooien, onmiddellijk verpakken of voorzichtig in container met asbest bag plaatsen. Voldoende benevelen/bevochtigen tijdens de duur van de werken. Gebruik geen storkokers. Voor hechtgebonden toepassingen: Bij verwijdering door doe-het-zelf moet men dit afval dubbel en luchtdicht verpakt aandienen bij het gemeentelijk recyclagepark. Men raadpleegt best op voorhand de voorwaarden van het recyclagepark. Indien leien in slechte staat zijn en kans bestaat op breken : Eenvoudige handeling opgeleid personeel , alle werknemer(s) moeten wel beschikken over een opleidingsattest eenvoudige handelingen 8u Zie ook link Zie

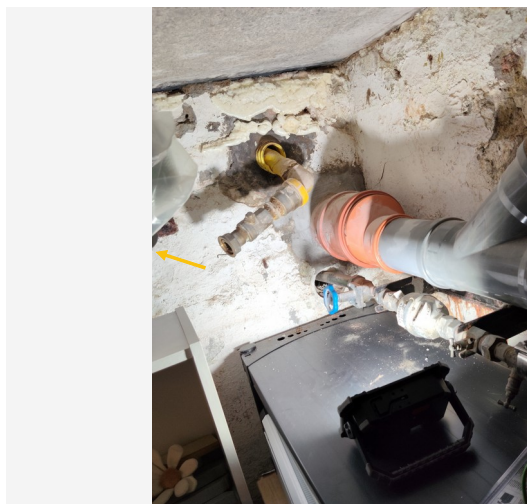
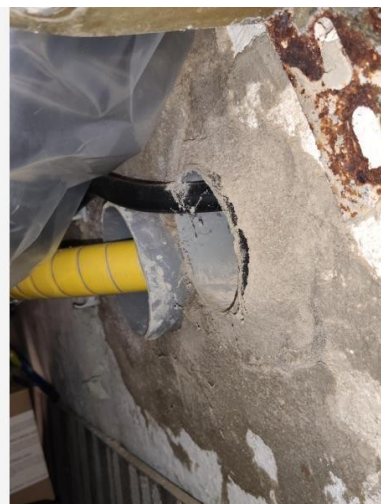
De doorvoer voor gas is niet verdacht.

| Basis voor advies | De asbestdeskundige beoordeelt het materiaal als niet-asbestverdacht. |

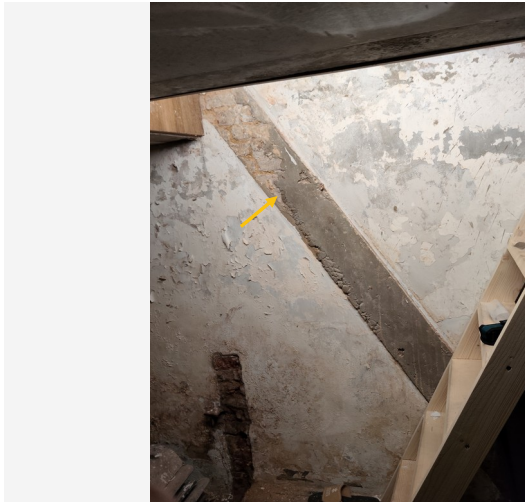
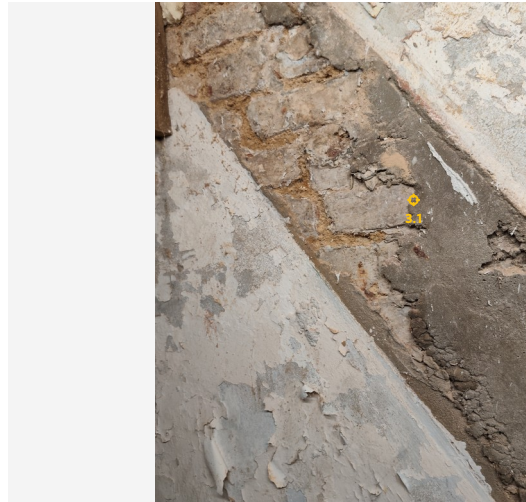
## Fiche 3: Cementering binnentoepassing (met staalname)

Geen asbest

| # | Type | Referentie | Resultaat |
|---|---|---|---|
| 3.1 | Mengmonster | 3 Cement binnen | Geen asbest |

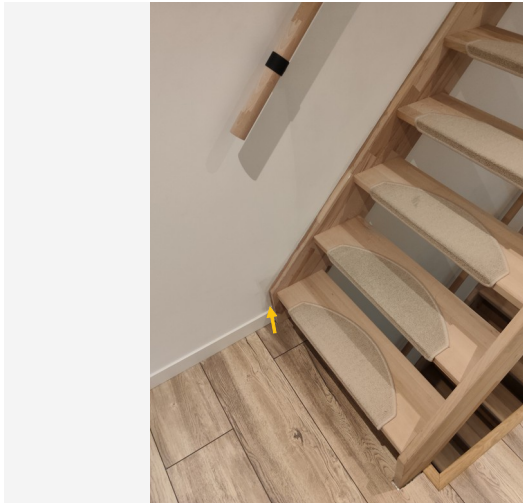
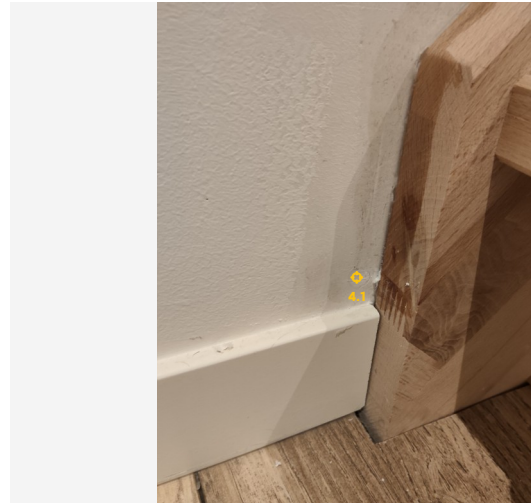
## Fiche 4: Muurpleister

Geen asbest

| # | Type | Referentie | Resultaat |
|---|---|---|---|
| 4.1 | Mengmonster | 1 Pleisterwerk muren | Geen asbest |

| Opmerking | <p>Volgens het inspectieprotocol is een monstername van het pleisterwerk verplicht om dit te identificeren als niet-asbesthoudend.</p> <p>Locatie staalnames: individuele ruimte: slaapkamer +1 / natte ruimte: keuken / stookplaats: niet aanwezig / traphal: +1</p> <p>De vermelde oppervlaktes en volumes betreffen een beredeneerde schatting. Er worden geen rechten verleend aan deze oppervlaktes/volumes. De dikte is een schatting die voorkomt uit de monsterplaatsen en is daarom niet altijd representatief.</p> |

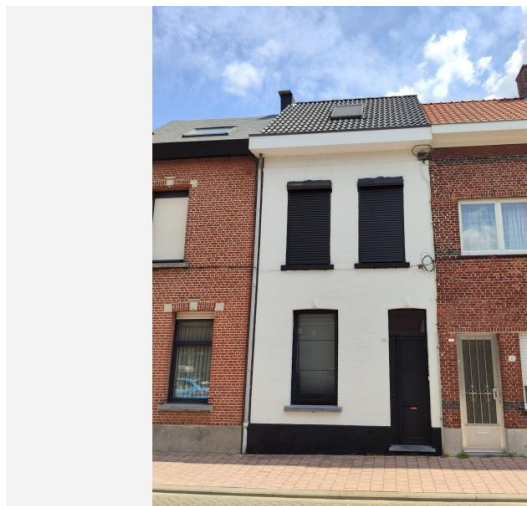
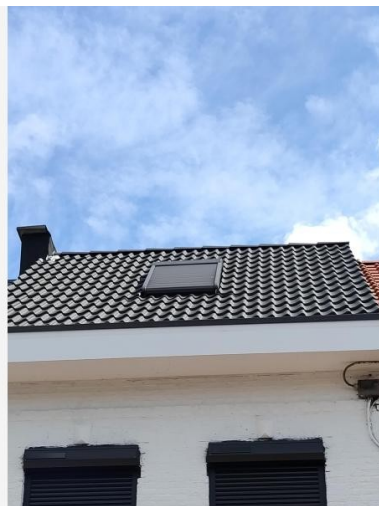
## Fiche 5: Onderdak niet verdacht

| Beschrijving | Notitie | Terug te vinden op plannen |
|---|---|---|
| Fiche 5: Onderdak niet verdacht | <p>Het dak werd in 2021 volledig vernieuwd. Zie factuur in bewijsdocumenten.</p> <p>Deze handeling is een steekproef, er is geen garantie dat het volledige dak met éénzelfde materiaal is opgebouwd. Dit kan enkel via destructief onderzoek vastgesteld worden.</p> | Plan 1.6: Plan dak |

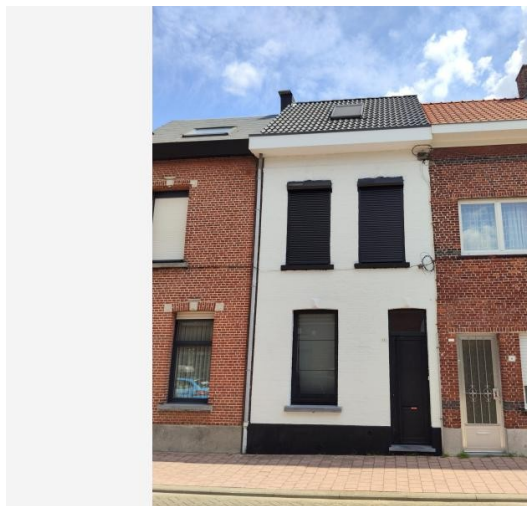
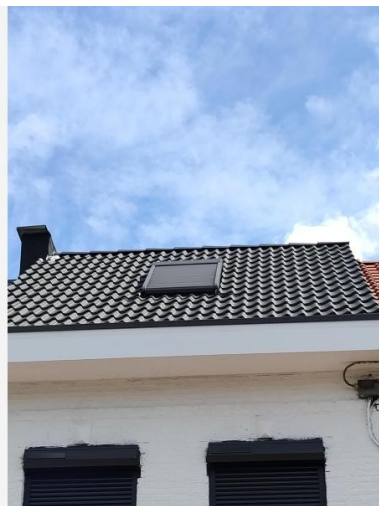
## Fiche 6: Dakbedekking hellend dak niet verdacht

| Beschrijving | Notitie | Terug te vinden op plannen |
|---|---|---|
| Fiche 6: Dakbedekking hellend dak niet verdacht | De dakbedekking werd gecontroleerd. deze bestaat uit dakpannen en bevat geen asbest verdachte materialen. | Plan 1.5: Plan dak |

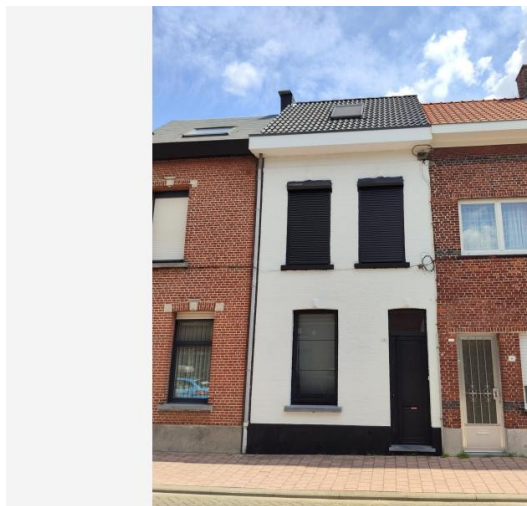
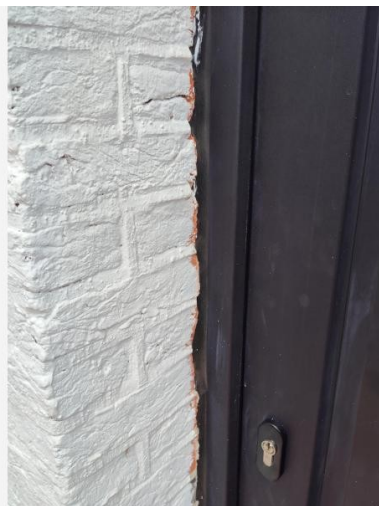
## Fiche 7: Kit niet verdacht (visueel vastgesteld)

| Beschrijving | Notitie | Terug te vinden op plannen |
|---|---|---|
| Fiche 7: Kit niet verdacht (visueel vastgesteld) | De gebruikte siliconen kit is niet asbestverdacht | Plan 1.2: Plan gelijkvloers<br>Plan 1.3: Plan +1<br>Plan 1.4: Plan +2 |

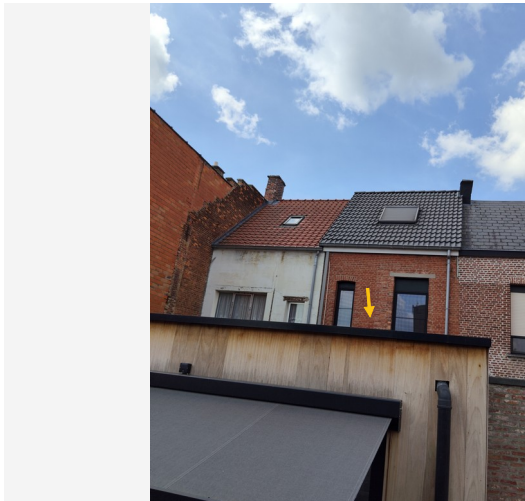
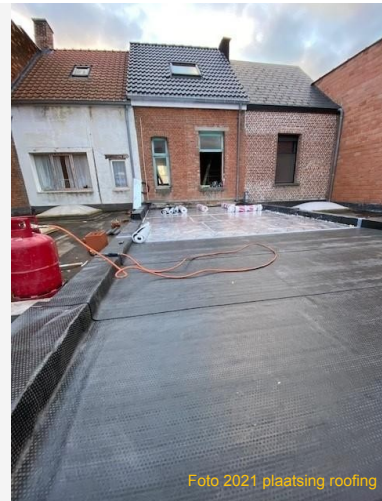
## Fiche 8: Roofing (niet verdacht - fotografisch bewijs)

| Beschrijving | Notitie | Terug te vinden op plannen |
|---|---|---|
| Fiche 8: Roofing (niet verdacht - fotografisch bewijs) | De roofing werd in 2021 vernieuwd. We nemen aan dat bitumen geplaatst na 2001 niet asbesthoudend zijn. Het is niet duidelijk of er asbestverdachte onderlagen aanwezig. Het is aangewezen om extra controle uit te voeren bij eventuele renovatiewerken. De vermelde oppervlaktes, diktes en volumes betreffen een beredeneerde schatting. Er worden geen rechten verleend aan deze oppervlaktes/diktes/volumes. | Plan 1.6: Plan dak |

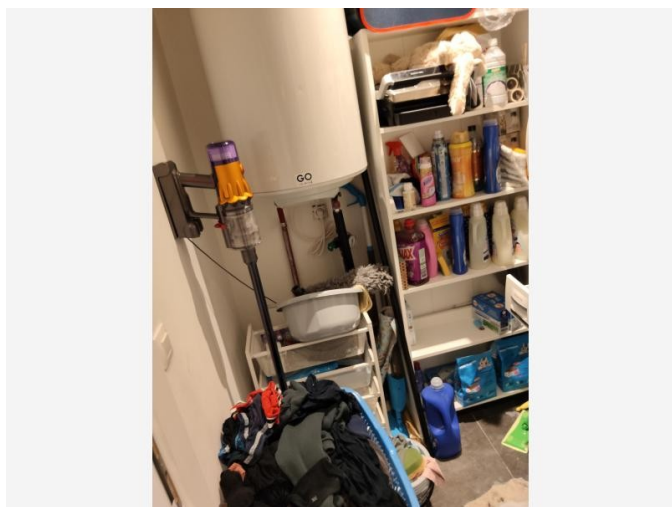
### Fiche 9: leidingisolatie (niet aanwezig)

| Beschrijving | Notitie | Terug te vinden op plannen |
|---|---|---|
| Fiche 9: leidingisolatie (niet aanwezig) | leidingisolatie (niet aanwezig) in het inspectie gebied. | - |

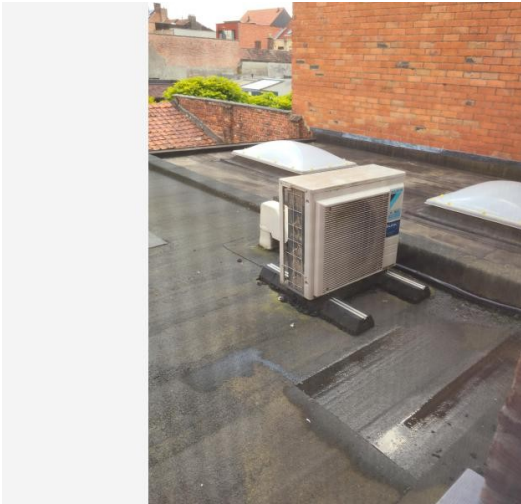
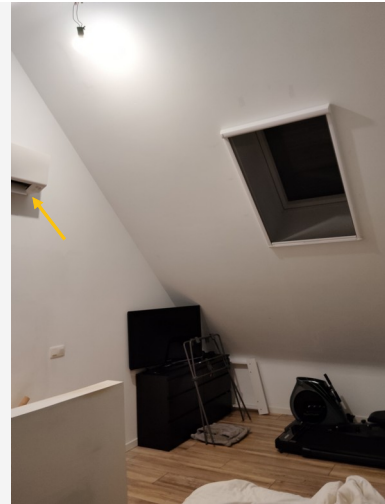
## Fiche 10: stookketel (niet aanwezig)

| Beschrijving | Notitie | Terug te vinden op plannen |
|---|---|---|
| Fiche 10: stookketel (niet aanwezig) | stookketel (niet aanwezig) in het inspectie gebied. verwarming via lucht-lucht warmtepomp | - |

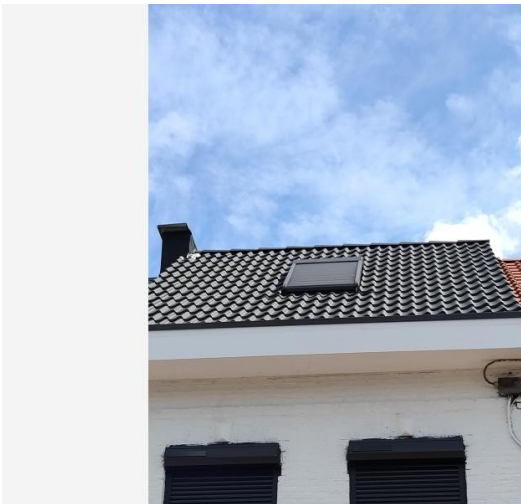
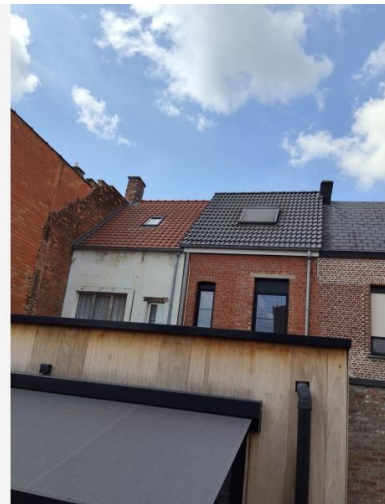
## Fiche 11: rookgaskanalen (niet aanwezig)

| Beschrijving | Notitie | Terug te vinden op plannen |
|---|---|---|
| Fiche 11: rookgaskanalen (niet aanwezig) | rookgaskanalen (niet aanwezig) in het inspectie gebied. (warmtepomp) | Plan 1.5: Plan dak |

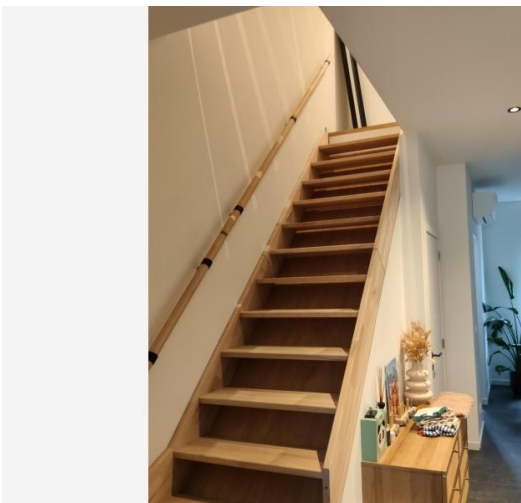
## Fiche 12: liftinfrastructuur (niet aanwezig)

| Beschrijving | Notitie | Terug te vinden op plannen |
|---|---|---|
| Fiche 12: liftinfrastructuur (niet aanwezig) | liftinfrastructuur (niet aanwezig) in het inspectie gebied. | - |
